# ΣΧΕΔΙΟ ΔΙΑΧΕΙΡΙΣΗΣ ΚΙΝΔΥΝΩΝ ΠΛΗΜΜΥΡΑΣ των Λεκανών Απορροής Ποταμών του Υδατικού Διαμερίσματος Κεντρικής Μακεδονίας

## ΣΤΑΔΙΟ Ι 1<sup>η</sup> ΦΑΣΗ – ΠΑΡΑΔΟΤΕΟ 3 ΕΚΘΕΣΗ ΑΥΤΟΨΙΩΝ

**ΠΑΡΑΔΟΤΕΟ 3 : ΕΚΘΕΣΗ ΑΥΤΟΨΙΩΝ**

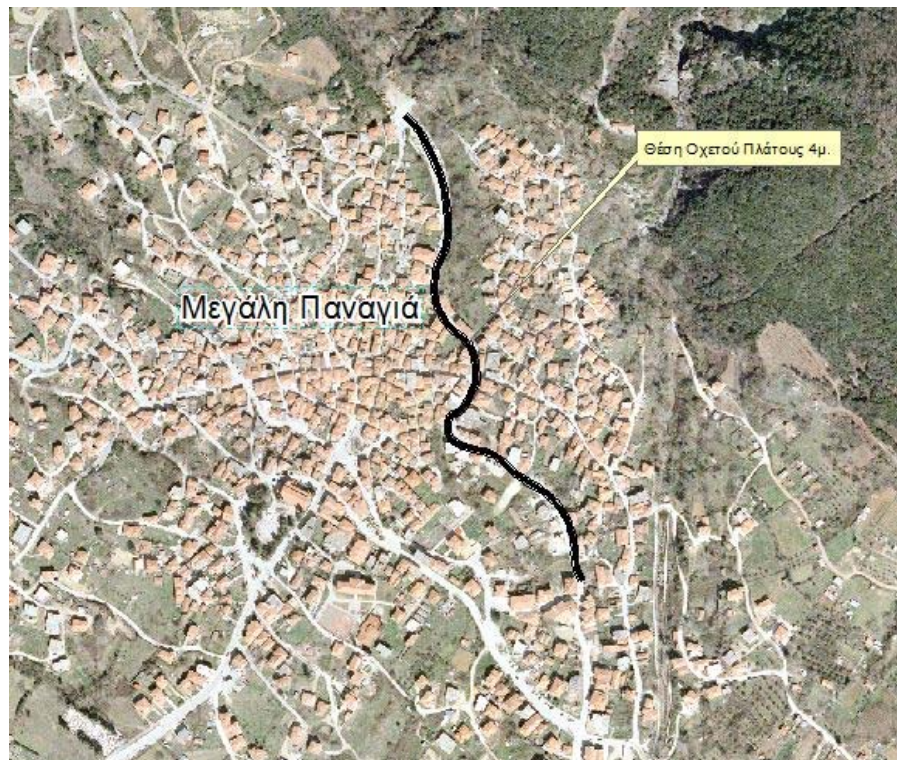
Εικόνα 1

Σύμφωνα με μαρτυρίες κατοίκων της περιοχής, ο αγωγός που υπήρχε κοντά στο χωριό στη θέση του ρέματος δεν είχε την ικανότητα να παροχετεύσει την πλημμυρική απορροή σε συνδυασμό με την ύπαρξη φερτών, με αποτέλεσμα τη δημιουργία λίμνης και την πρόκληση σοβαρών ζημιών.

Σύμφωνα με την αρμόδια Δασική υπηρεσία, μετά την πλημμύρα, ανάντη του αγωγού που διέρχεται από το χωριό κατασκευάστηκε πλακοσκεπής οχετός με διατομή 4 X 4 m, ο οποίος μπορεί να αντιμετωπίσει μελλοντικά παρόμοια προβλήματα. Η θέση χρειάζεται να υπαχθεί στα δυνητικά πλημμυρικά γεγονότα διότι εκτιμάται ότι δεν έχει ολοκληρωθεί η αντιπλημμυρική προστασία.

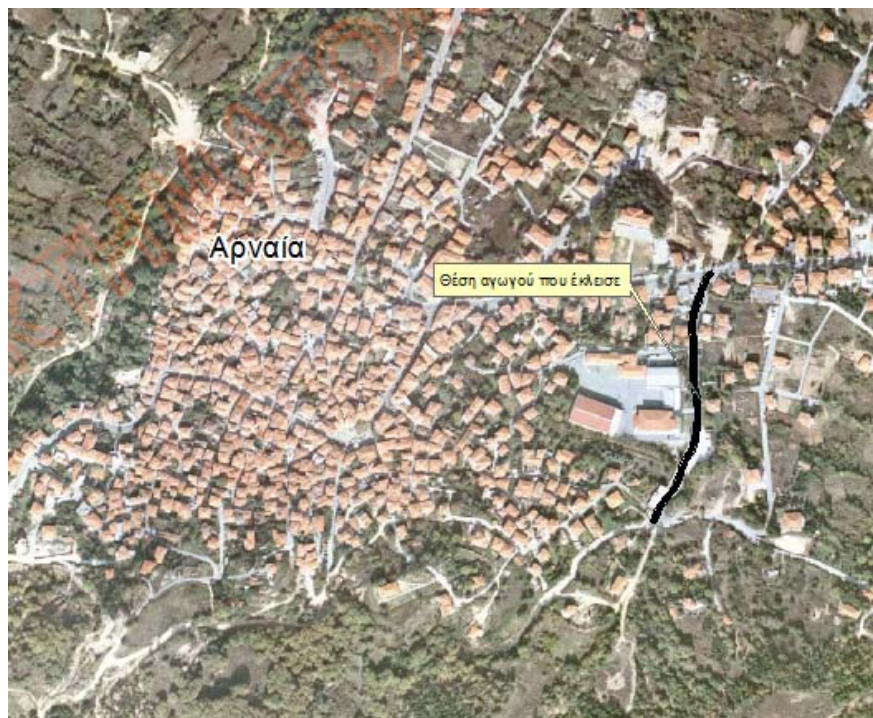
Εικόνα 2

Συσώρευση φερτών με έλλειψη καθαρισμού ρεμάτων. Δεν υπάρχει δίκτυο ομβρίων, μόνο σχάρα στον κεντρικό δρόμο. Η απορροή έφτασε γρήγορα από τον γειτονικό ορεινό υδροκρίτη, έφραξε ο αγωγός κοντά στον κεντρικό δρόμο, με αποτέλεσμα το νερό να γυρίσει πίσω. Πλημμύρισε η χαμηλή περιοχή, δυτικά του κεντρικού δρόμου, και ανάντη αυτού. Προκλήθηκαν ζημιές σε μερικά κτίρια (Μουστεράκη και Συμεωνίδης, 2007).

Αν υπάρξουν παρόμοιες καιρικές συνθήκες το γεγονός μπορεί να επαναληφθεί. Συνεπώς το γεγονός μπορεί να υπαχθεί στα δυνητικά πλημμυρικά γεγονότα.

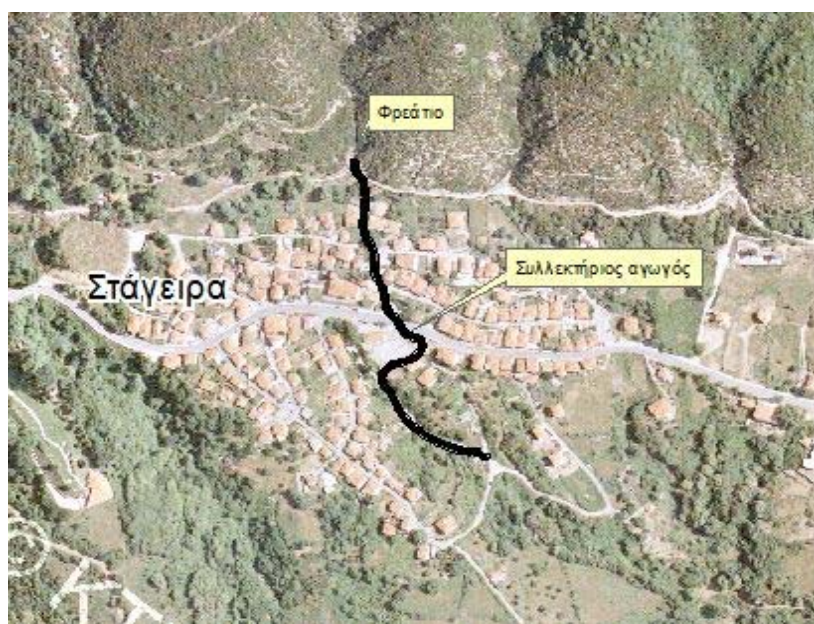
Εικόνα 3

Πριν μερικά χρόνια το μεσαίο ρέμα προκάλεσε λίγες ζημιές σε κάποιο σπίτι και κατά μαρτυρίες κατοίκων ίσως ο ιδιοκτήτης πήρε αποζημίωση. Ανατολικά από την εκκλησία ή το σχολείο υπάρχει υπόγειος αγωγός με σχάρες. Στο χωριό υπάρχουν τρεις αγωγοί. Οι δύο στην περιοχή της εκκλησίας και ο τρίτος στη χαμηλή ζώνη προς το Στρατώνι. Πριν μερικά χρόνια προκλήθηκε βλάβη χαμηλά στο σημείο σύνδεσης με άλλο αγωγό του Δήμου. Λόγω έλλειψης αντιπλημμυρικών έργων το γεγονός ενδέχεται να επαναληφθεί. Συνεπώς το γεγονός μπορεί να υπαχθεί στα δυνητικά πλημμυρικά γεγονότα.

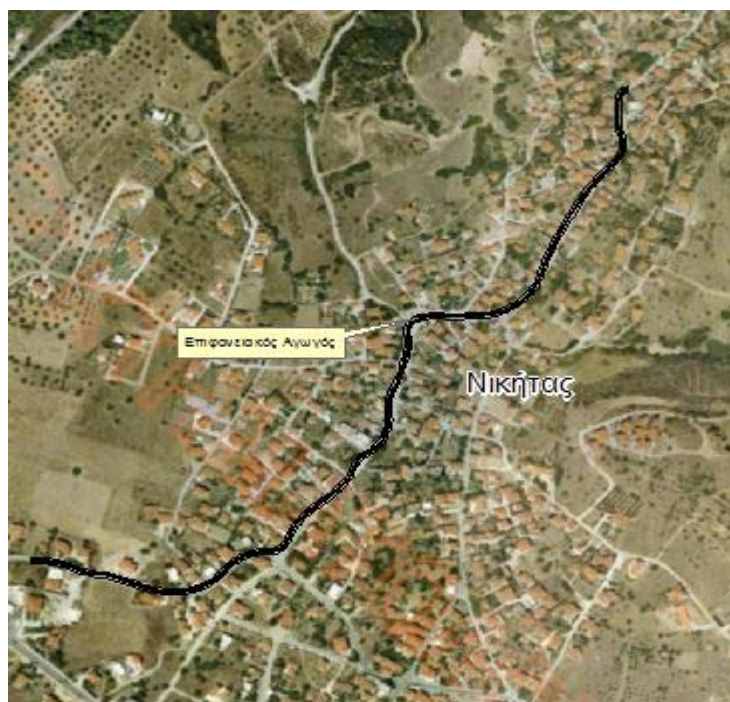
Εικόνα 4

Προκλήθηκαν ζημιές. Το νερό παρέσυρε και μετέφερε αντικείμενα στη θάλασσα. Πριν 2-3 χρόνια κατασκευάστηκε στο ρέμα, τεχνικό έργο με πλακοσκεπή οχετό που διέρχεται κάτω από τον κεντρικό δρόμο. Η κατασκευή του έργου μειώνει την πιθανότητα επανάληψης ενός παρόμοιου γεγονότος χωρίς όμως να την εξαλείφει. Συνεπώς το γεγονός μπορεί να υπαχθεί στα δυνητικά πλημμυρικά γεγονότα.

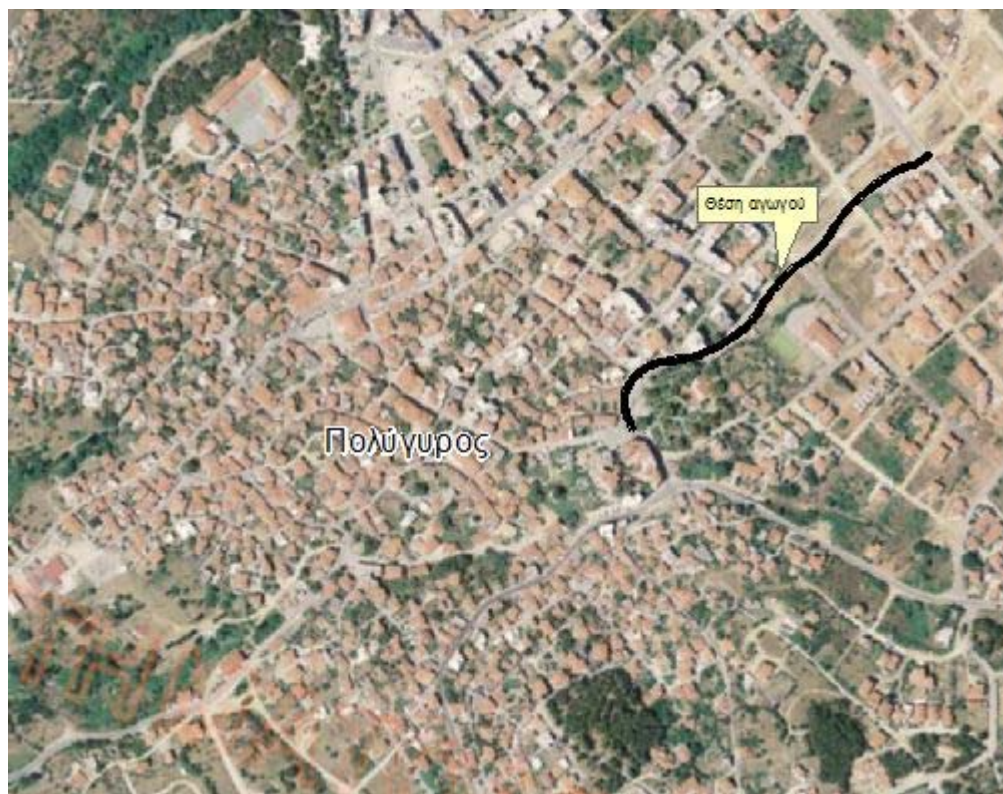
Εικόνα 5

Στις 08/10/06 οι μετεωρολογικοί σταθμοί της Χαλκιδικής (Πολύγυρος), κατέγραψαν περισσότερα από 100 mm βροχής (Vounalidis et al., 2006).

Μετά την κατασκευή του αγωγού δεν επαναλήφθηκε πλημμυρικό γεγονός. Εκτιμάται ότι ο κίνδυνος πλημμύρας στη συγκεκριμένη θέση παραμένει δυνητικά, διότι δεν υπάρχουν πληροφορίες για επαρκή αντιπλημμυρικά έργα.

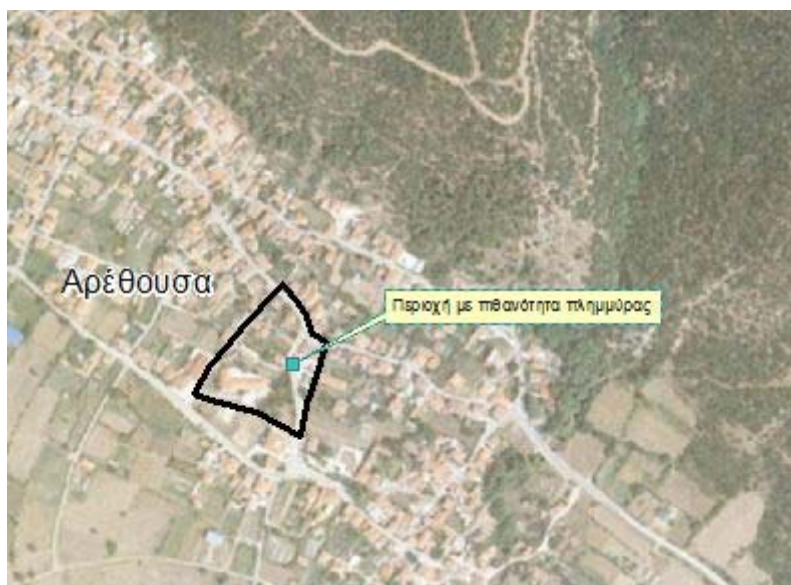
Εικόνα 6

Σύμφωνα με μαρτυρία κατοίκου το πλημμυρικό γεγονός δεν έπληξε την Αρέθουσα. Ίσως δόθηκαν αποζημιώσεις λόγω πτώσης τάσης της ΔΕΗ για οικοσκευές. Υπάρχει όμως πιθανότητα πλημμύρας τοπικά στα σπίτια περιμετρικά της εκκλησίας αλλά και για την ίδια την εκκλησία και το σχολείο. Κάποια κτίσματα στην περιοχή κοντά στην εκκλησία είναι κάτω από το επίπεδο του δρόμου. Το ίδιο ισχύει και για την εκκλησία του Αγ. Δημητρίου, η οποία βρίσκεται 1,5 μ κάτω από το δρόμο.

Υπάρχει επίσης πρόβλημα με το αποχετευτικό που βρίσκεται στο επίπεδο του δρόμου (απέναντι από την εκκλησία). Συνεπώς το γεγονός μπορεί να υπαχθεί στα δυνητικά πλημμυρικά γεγονότα.

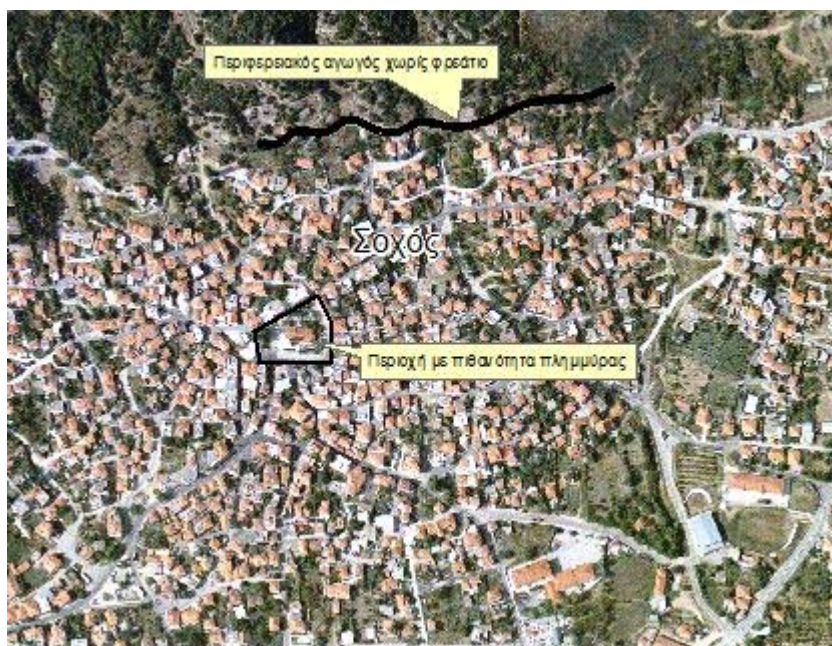
Εικόνα 7

Ανάντη του Σοχού έχει κατασκευαστεί περιφερειακός αγωγός με κλειστά φρεάτια επίσκεψης, αλλά δεν υπάρχουν έργα για να παροχετεύουν τα νερά των ρεμάτων. Στην οδό Αγίου Δημητρίου, στους πρόποδες του λόφου, υπάρχει αγωγός με δύο μικρά φρεάτια. Δεν υπάρχουν μαρτυρίες για πλημμύρα (ερωτήθηκαν τρία άτομα). Το νερό γύρω από την εκκλησία (ανατολικά) απορρέει επιφανειακά στους δρόμους.

Υπάρχει κίνδυνος πλημμύρας στο μέλλον. Συνεπώς το γεγονός μπορεί να υπαχθεί στα δυνητικά πλημμυρικά γεγονότα.

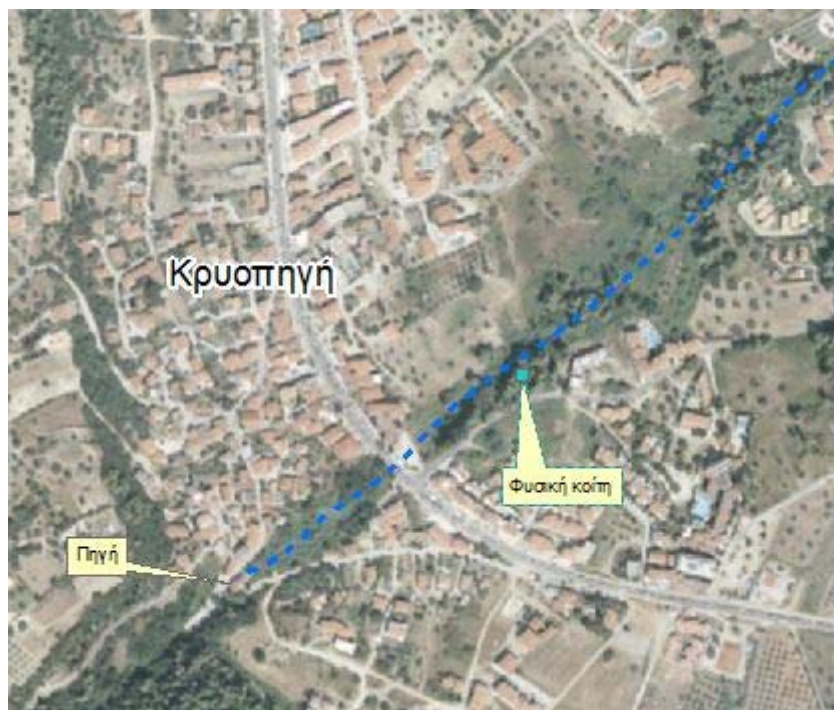
Εικόνα 8

Υπάρχει πρόβλημα κατολισθήσεων σχεδόν σε όλο το χωριό. Προκλήθηκε ζημιά από την πτώση ενός πεύκου πάνω σε ένα σπίτι, από ένα συγκρότημα κατοικιών. Το νερό καταλήγει στη θάλασσα μέσω δύο οχετών διαμέτρου 1 μ.

Δεν υπάρχει σημαντικός κίνδυνος πλημμύρας. Υπάρχει όμως κίνδυνος κατολισθήσεων στα πρανή των ρεμάτων και η θέση αυτή χρειάζεται να υπαχθεί στα δυνητικά πλημμυρικά γεγονότα.

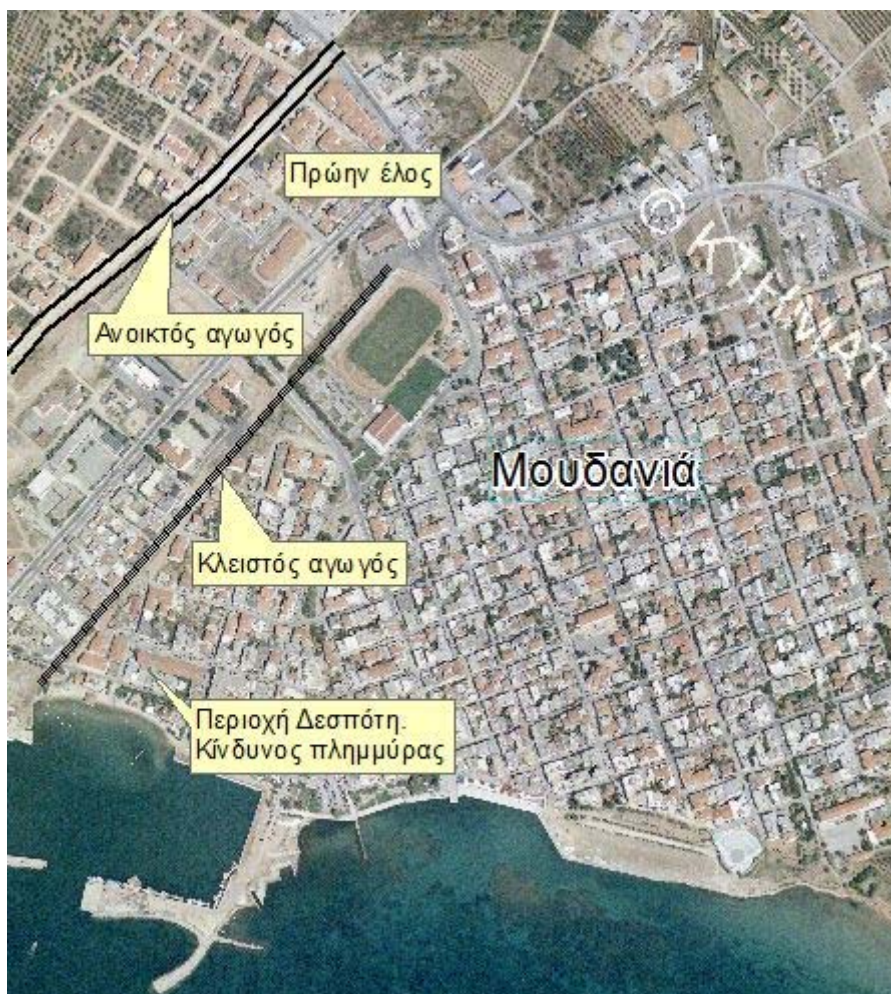
Εικόνα 9

Το δεύτερο κανάλι είναι παλιός χείμαρρος που φτάνει ανοιχτός (στο τελευταίο τμήμα) μέχρι τη θάλασσα.

Υπάρχει κίνδυνος πλημμύρας σε περίπτωση έντονης βροχόπτωσης. Το πρόβλημα προκύπτει από το συνδυασμό της ύπαρξης ενός παλιού έλους λίγο πάνω από την επιφάνεια της θάλασσας στο οποίο συγκεντρώνονται τα νερά των βροχών και του υψηλού υδροφόρου ορίζοντα ο οποίος ανεβαίνει περισσότερο όταν πνέουν νότιοι άνεμοι. Αυτό έχει σαν συνέπεια να πλημμυρίζουν υπόγεια κατοικιών και να απειλείται η ανωδομή σε πολλά σπίτια. Συνεπώς το γεγονός μπορεί να υπαχθεί στα δυνητικά πλημμυρικά γεγονότα.
