ΣΧΕΔΙΟ ΔΙΑΧΕΙΡΙΣΗΣ ΚΙΝΔΥΝΩΝ ΠΛΗΜΜΥΡΑΣ των Λεκανών Απορροής Ποταμών του Υδατικού Διαμερίσματος Ανατολικής Πελοποννήσου

1^η ΦΑΣΗ – ΠΑΡΑΔΟΤΕΟ 3 ΑΥΤΟΨΙΕΣ ΕΚΤΟΣ ΖΔΥΚΠ Τεχνική έκθεση

ΚΑΤΑΡΤΙΣΗ ΣΧΕΔΙΟΥ ΔΙΑΧΕΙΡΙΣΗΣ ΚΙΝΔΥΝΩΝ ΠΛΗΜΜΥΡΑΣ ΤΩΝ ΛΕΚΑΝΩΝ ΑΠΟΡΡΟΗΣ ΠΟΤΑΜΩΝ ΤΟΥ ΥΔΑΤΙΚΟΥ ΔΙΑΜΕΡΙΣΜΑΤΟΣ ΑΝΑΤΟΛΙΚΗΣ ΠΕΛΟΠΟΝΝΗΣΟΥ

ΦΑΣΗ 1 ΠΑΡΑΔΟΤΕΟ 3: ΑΥΤΟΨΙΕΣ ΕΚΤΟΣ ΖΔΥΚΠ

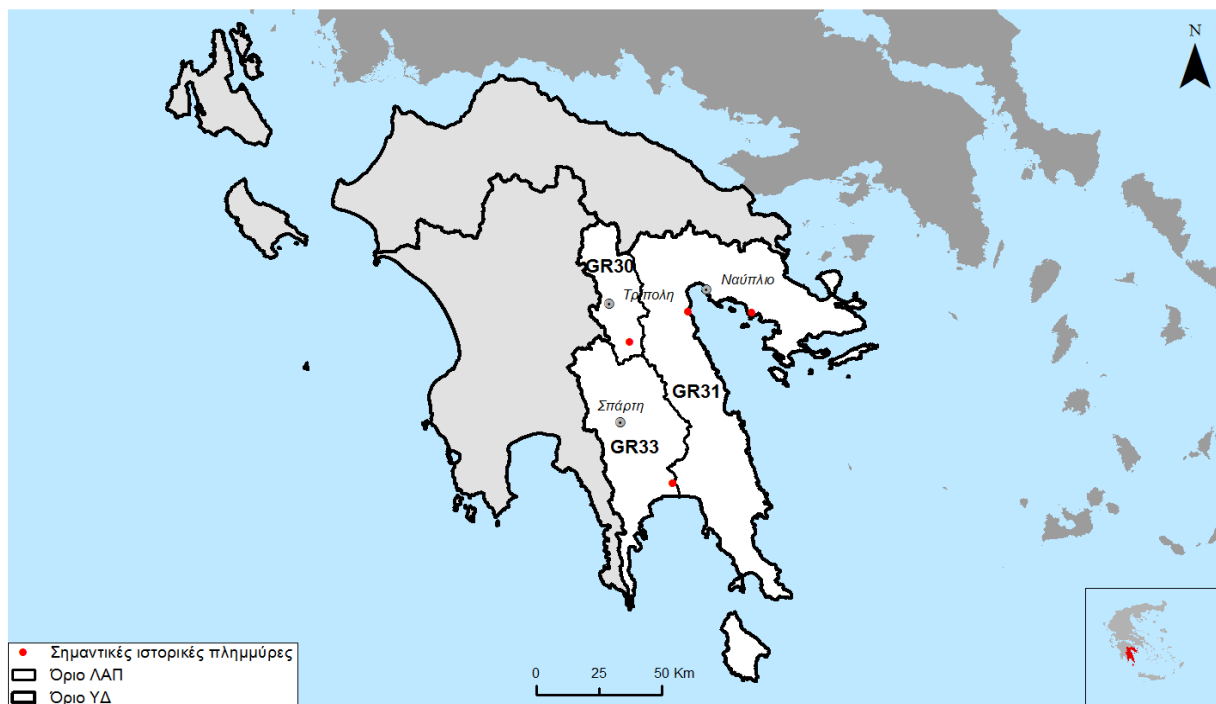
Σχήμα 2.1: Σημαντικές ιστορικές πλημμύρες ΥΔ Ανατολικής Πελοποννήσου (GR03)

Όσα συμβάντα ανήκουν στις κατηγορίες "υψηλή" ή "πολύ υψηλή" χαρακτηρίζονται ως "σημαντικά" ιστορικά γεγονότα σύμφωνα με τα οριζόμενα στην Οδηγία 2007/60/ΕΚ και στην Κοινή Υπουργική Απόφαση (Κ.Υ.Α.) Η.Π. 31822/1542/Ε103/2010 (ΦΕΚ 1108 Β'/21.07.2010) και με βάση αυτά, στην παρακάτω εικόνα παρουσιάζονται οι θέσεις των σημαντικών ιστορικών πλημμυρών για τα διάφορα υδατικά διαμερίσματα.

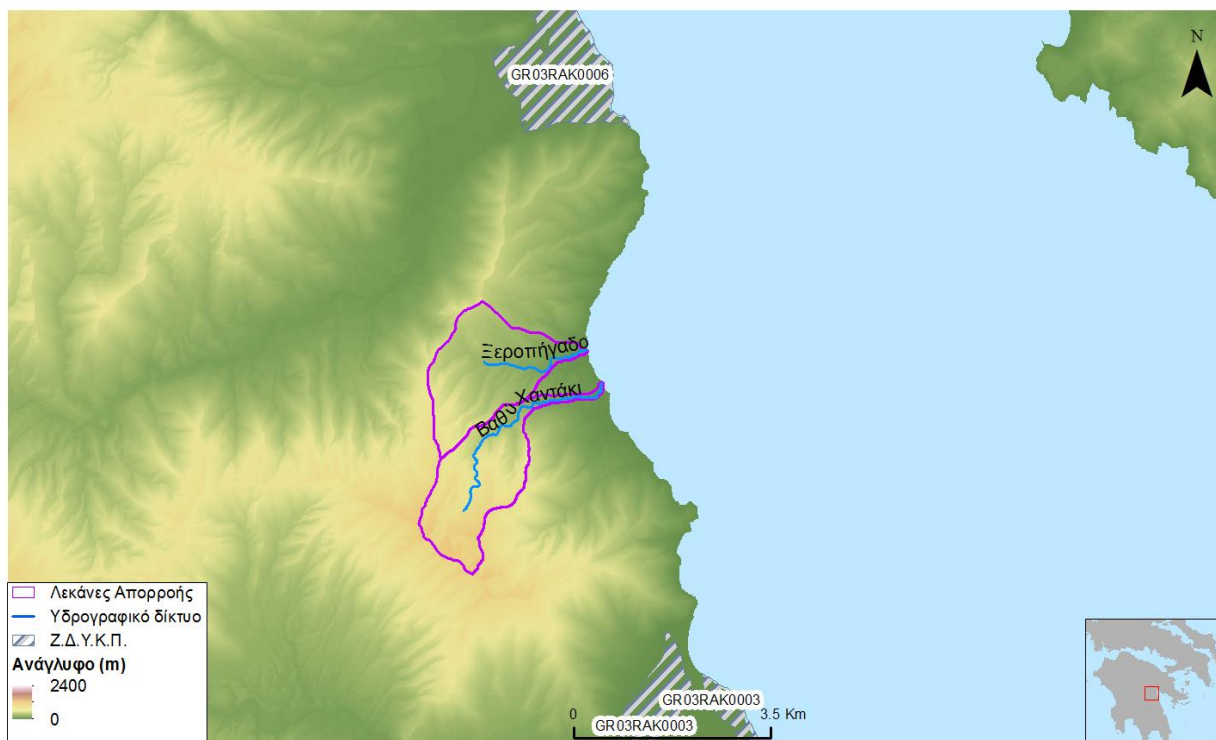
Σχήμα 4.2: Λεκάνες απορροής ρεμάτων Δήμου Βόρειας Κυνουρίας εκτός ΖΔΥΚΠ (περιοχή Ξεροπήγαδο)

- **Περιοχή οικισμού Ξηροπήγαδο- ρ. Ξηροπήγαδο**

Ο υδροκρίτης της λεκάνης απορροής του ρέματος ξεκινά από υψόμετρο περί τα 720μ, ενώ η κύρια μισγάγκεια έχει διεύθυνση από δυτικά προς τα ανατολικά και μήκος περί τα 2,2χλμ. Η λεκάνη απορροής είναι λοφώδης και χαρακτηρίζεται από ανάγλυφο έντονων κλίσεων και αραιή φυτοκάλυψη η οποία στην κοίτη γίνεται πυκνότερη.

Η κατάληξη του ρέματος είναι ο Αργολικός Κόλπος, βόρεια του οικισμού Ξηροπήγαδο.

- **Περιοχή οικισμού Ξηροπήγαδο- ρ. Βαθύ Χαντάκι**

Ο υδροκρίτης της λεκάνης απορροής του ρέματος ξεκινά από υψόμετρο περί τα 970μ, ενώ η κύρια μισγάγκεια έχει διεύθυνση από δυτικά προς τα ανατολικά και μήκος περί τα 4.5km. Η λεκάνη απορροής είναι λοφώδης και χαρακτηρίζεται από ανάγλυφο έντονων κλίσεων και αραιή φυτοκάλυψη εκτός από την κοίτη όπου εμφανίζεται πυκνή βλάστηση.

Η κατάληξη του ρέματος είναι ο Αργολικός Κόλπος, μεταξύ των οικισμών Ξηροπήγαδου και Αγ. Μαρίνας.

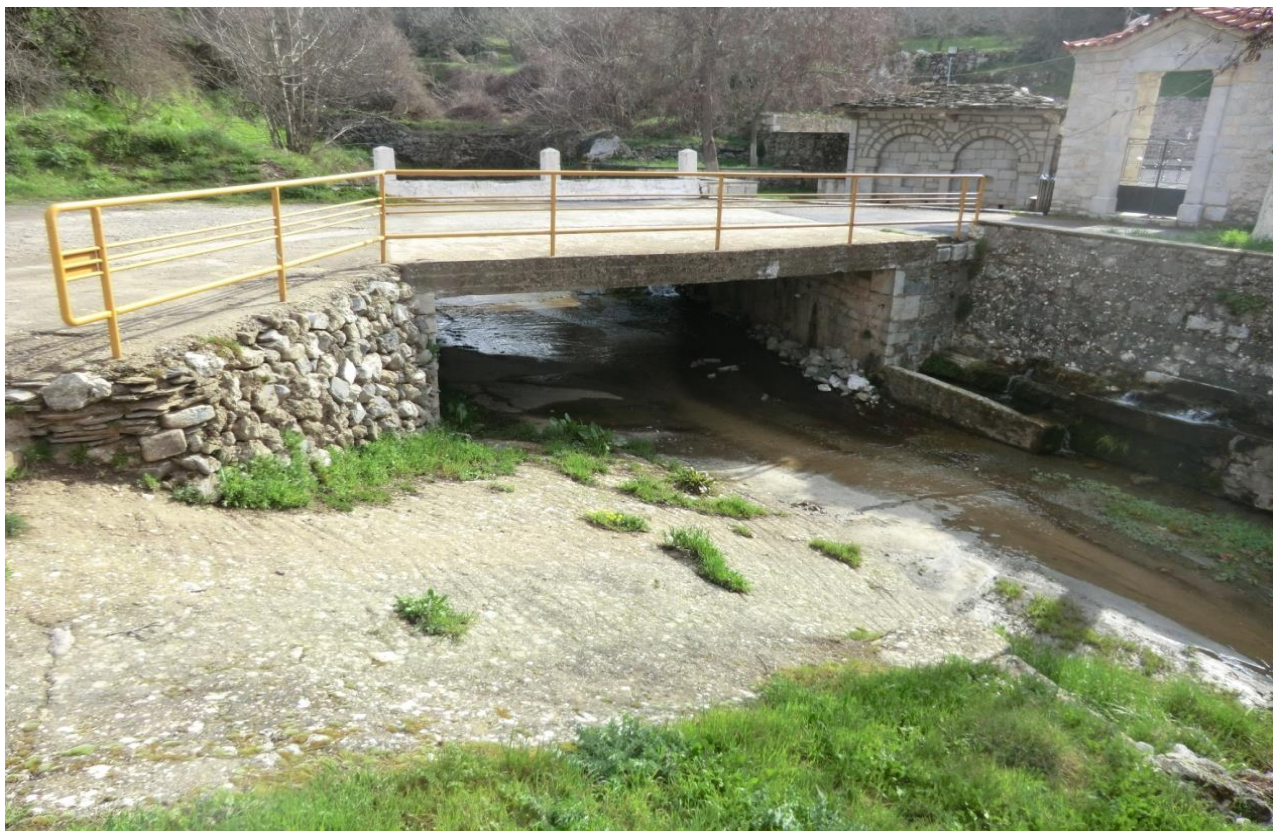
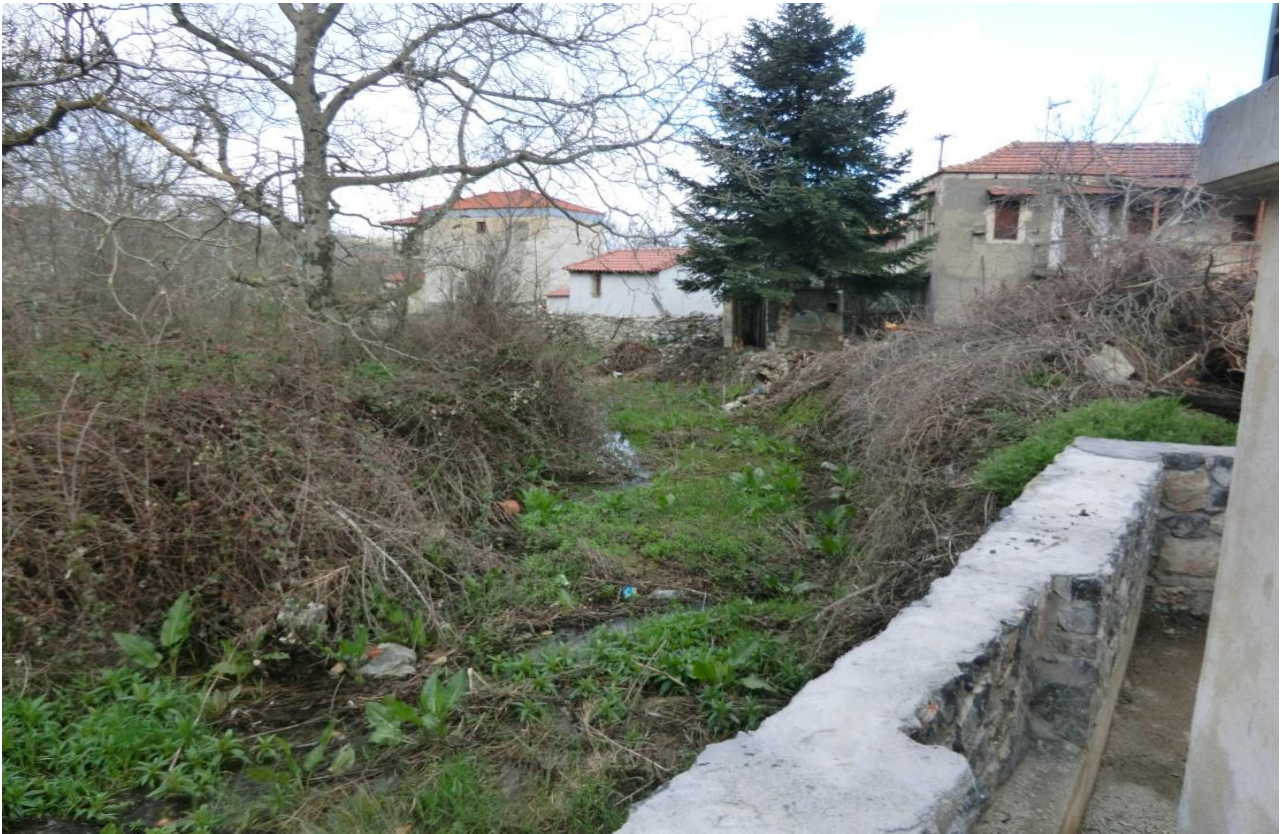
Το ρέμα διέρχεται μέσα από τον οικισμό των Βερβένων και η κοίτη του δεν είναι σε όλες τις θέσεις της σαφώς καθορισμένη με ενιαία μορφή, ενώ σε κάποια τμήματα διαμορφώνεται και περιορίζεται από τα όρια των παρακείμενων ιδιοκτησιών.

Σε διασταυρώσεις με το οδικό δίκτυο, έχουν κατασκευαστεί τεχνικά έργα (μικρές γέφυρες και οχετοί). Ουσιαστικά η μόνη περιοχή που δυνητικά θα μπορούσε να εξεταστεί για πλημμυρικά φαινόμενα είναι αυτή του οικισμού με ιδιαίτερη έμφαση στην παροχετευτικότητα των υφιστάμενων τεχνικών έργων και στην επίδραση των παρεμβάσεων στην κοίτη του ρέματος από τις παρόδιες ιδιοκτησίες.

Δεν εντοπίστηκαν ιδιαίτερα θέματα στερεοπαροχής κατά μήκος της κοίτης του ρέματος.

Φωτογραφία 4.1: Τεχνικό ρέματος εντός οικισμού Βερβένων.

Φωτογραφία 4.2: Τεχνικό ρέματος εντός οικισμού Βερβένων.

- Η περιοχή δεν έχει υποστεί ιδιαίτερες ζημιές από εμφάνιση πλημμυρών, ενώ και από τα στοιχεία της αυτοψίας δεν προκύπτει αυτή τη στιγμή ιδιαίτερη ανάγκη περαιτέρω εξέτασης.
- Σε τοπικό επίπεδο (φορέων ΟΤΑ) θα μπορούσε να γίνει έλεγχος των υφιστάμενων τεχνικών και της φυσικής κοίτης των ρεμάτων εντός των οικισμών για τη λήψη προληπτικών μέτρων (πρωτίστως συντήρησης και ελέγχου κατάστασης υφιστάμενων έργων κλπ).

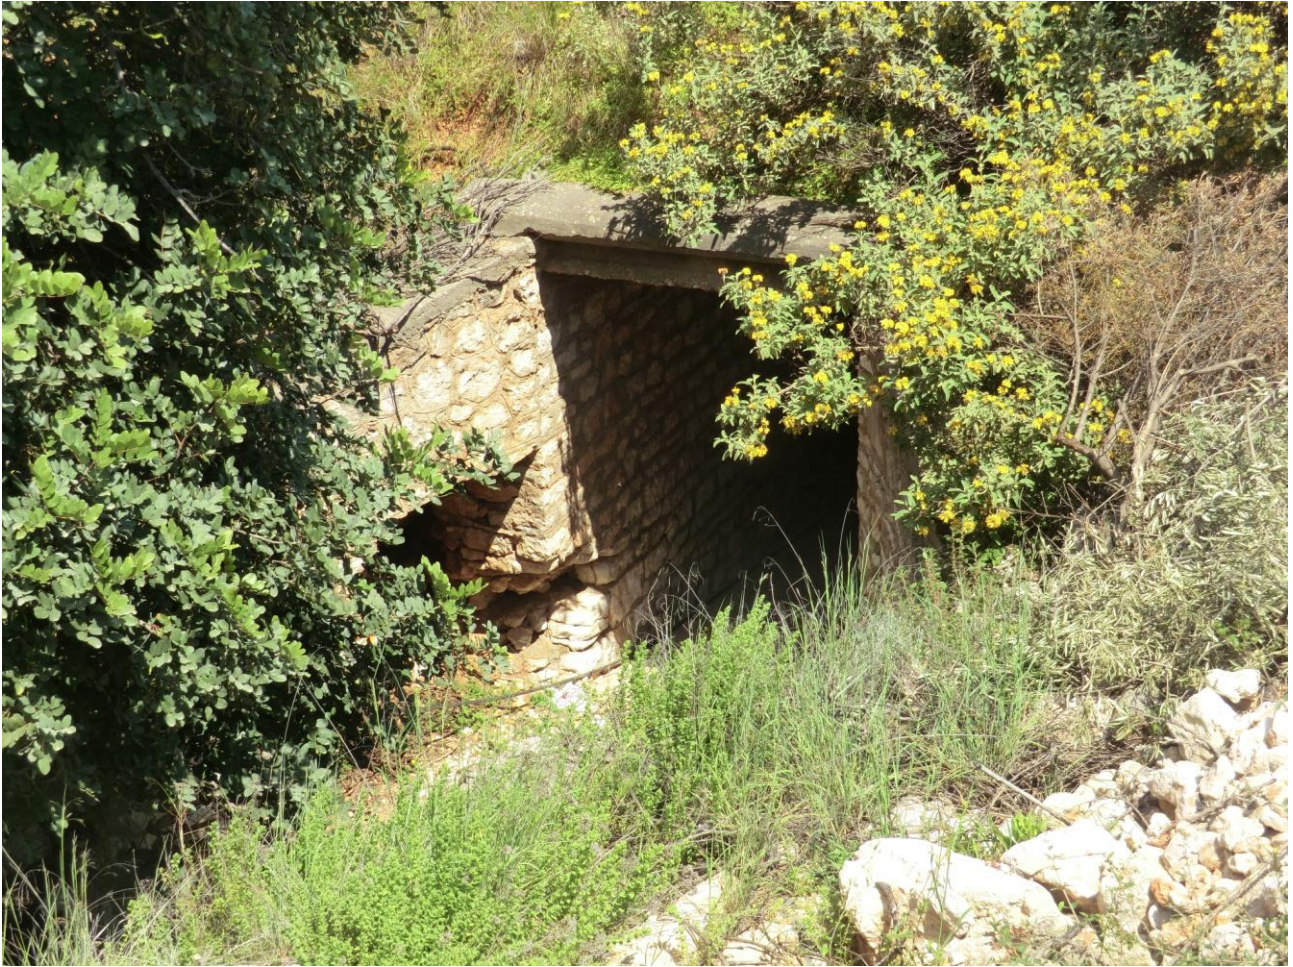
Τα υφιστάμενα τεχνικά στο οδικό δίκτυο είναι παλαιά, ενώ η κοίτη παρουσιάζει πυκνή βλάστηση, σε ορισμένες μάλιστα περιοχές λόγω της πυκνότητας δεν είναι ορατή η κυρία κοίτη.

Φωτογραφία 4.3: Τεχνικό ρέματος βόρεια του οικισμού Ξηροπήγαδου επί της επαρχιακής οδού Κιβερίου - Άστρους.

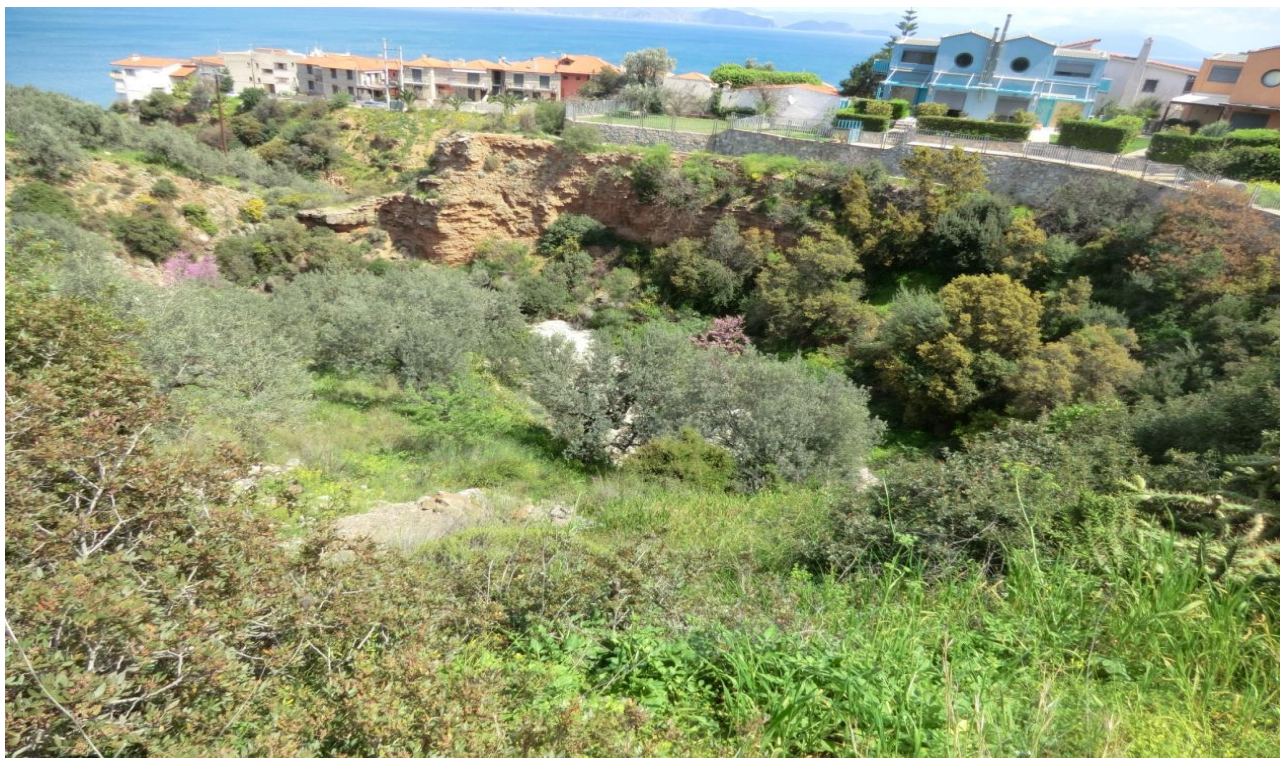
Φωτογραφία 4.5: Κοίτη ρέματος Βαθύ Χαντάκι στα όρια του οικισμού Ξηροπήγαδου ανάντη της εκβολής.

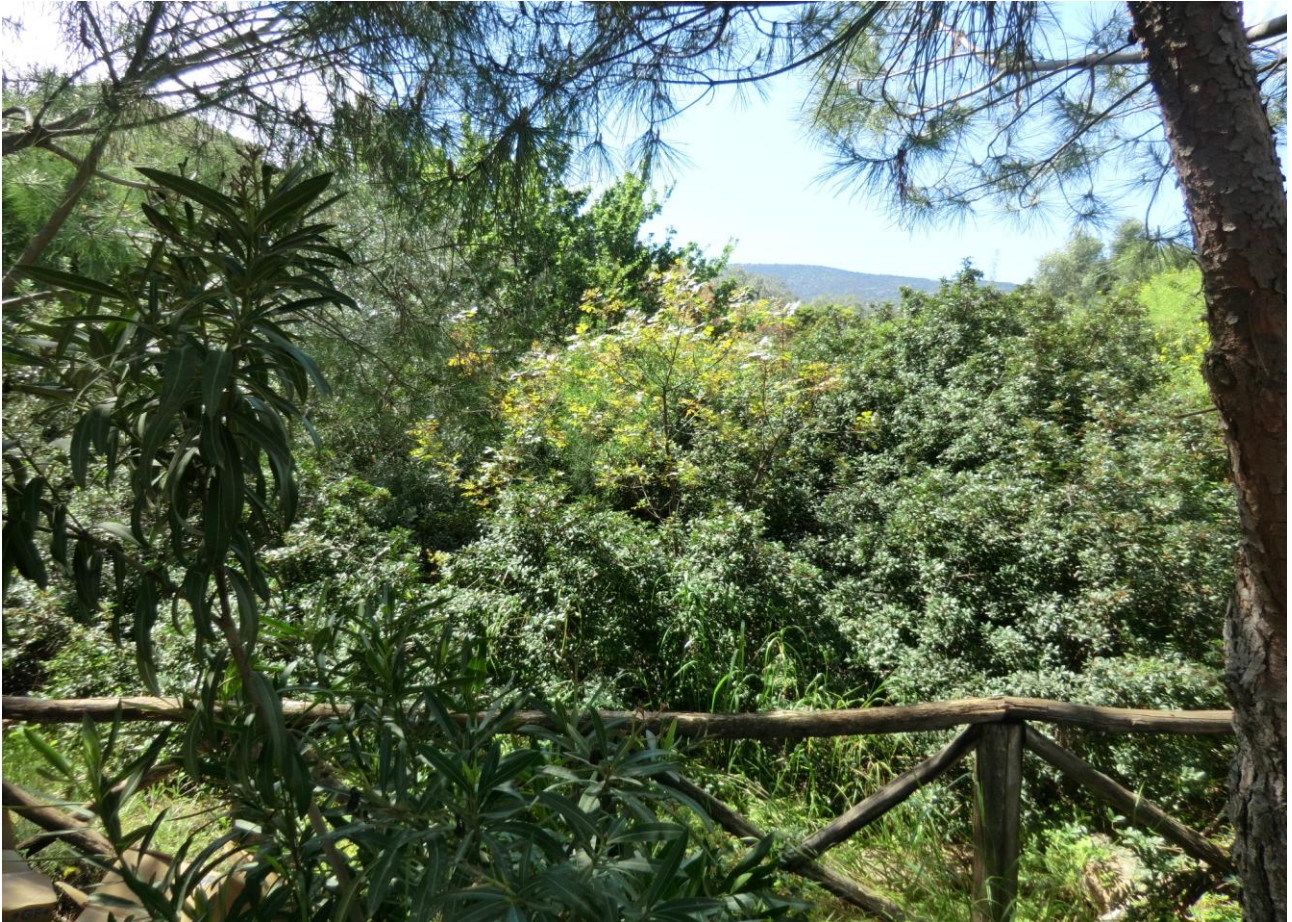
Φωτογραφία 4.6: Κοίτη ρέματος Βαθύ Χαντάκι, άποψη ανάντη του προηγούμενου τεχνικού.
