**1<sup>η</sup> ΑΝΑΘΕΩΡΗΣΗ**  
**ΣΧΕΔΙΟΥ ΔΙΑΧΕΙΡΙΣΗΣ ΚΙΝΔΥΝΩΝ ΠΛΗΜΜΥΡΑΣ**  
των Λεκανών Απορροής Ποταμών του  
Υδατικού Διαμερίσματος Ανατολικής Πελοποννήσου (EL03)

Στάδιο 1 - Παραδοτέο 3

ΈΚΘΕΣΗ ΑΥΤΟΨΙΩΝ ΣΤΙΣ ΘΕΣΕΙΣ ΟΠΟΥ ΕΧΟΥΝ ΕΜΦΑΝΙΣΤΕΙ ΣΤΟ  
ΠΑΡΕΛΘΟΝ ΣΗΜΑΝΤΙΚΕΣ ΠΛΗΜΜΥΡΕΣ ΑΛΛΑ ΔΕΝ  
ΣΥΜΠΕΡΙΛΑΜΒΑΝΟΝΤΑΙ ΣΤΙΣ ΖΔΥΚΠ  
Τεχνική έκθεση

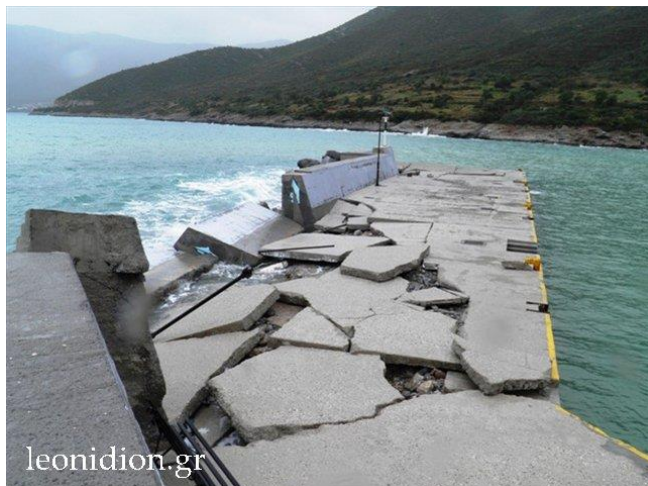
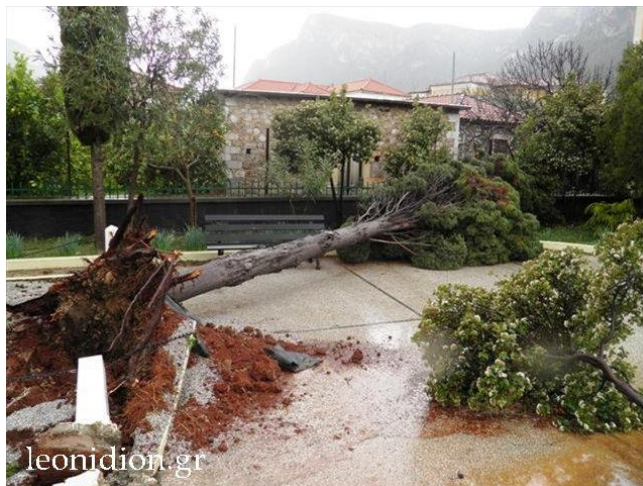
Το πλημμυρικό αυτό συμβάν έπληξε κυρίως το παραθαλάσσιο μέτωπο. Συγκεκριμένα, η σφοδρή θαλασσοταραχή προκάλεσε σοβαρές ζημιές με τρία ρήγματα και καθίζηση στο λιμάνι της Πλάκας Λεωνιδίου και χάθηκε ο φάρος. Ανέβηκε η θάλασσα κι έπληξε ένα μεγάλο τμήμα του κάμπου της περιοχής με ολική καταστροφή των καλλιεργειών. Επίσης, μικροζημιές έγιναν στο αλιευτικό καταφύγιο Σαμπατικής και ρηγματώσεις εμφανίστηκαν στον παραλιακό δρόμο του Τυρού. Τέλος, ο δήμος Νότιας Κυνουρίας με ανακοίνωσή του κάλεσε τους κατοίκους του Λεωνιδίου να μην πίνουν το

**Φωτογραφία 3.1: Καταστροφές από το πλημμυρικό συμβάν στις 5-8/02/2012 στην Τοπική Κοινότητα Τυρού. Λιμάνι Πλάκας (αριστερά) και εντός της πόλης του Λεωνιδίου (δεξιά) (Πηγή: [https://www.leonidion.gr/2012/02/blog-post\\_8339.html](https://www.leonidion.gr/2012/02/blog-post_8339.html))**

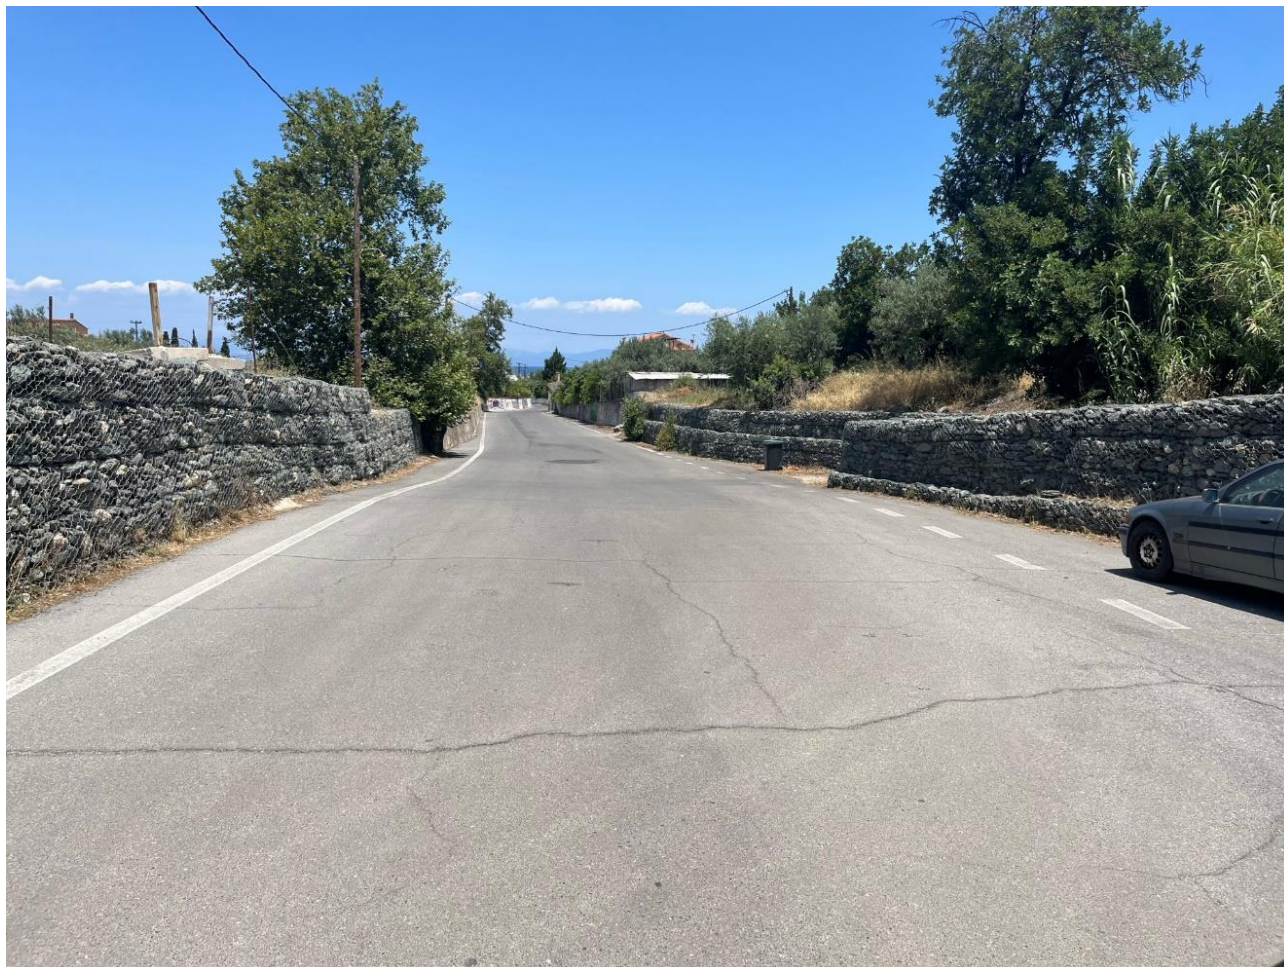
Ο οικισμός Τυρού διασχίζεται από σημαντικά ρέματα, τα κατάντη τμήματα των οποίων χρησιμοποιούνται και ως δρόμοι (Φωτογραφία 3.2, Φωτογραφία 3.3).

Φωτογραφία 3.2: Οδός στον οικισμό Τυρό όπου ανάντη του διέρχεται υδατόρεμα (EL03\_PH\_01)

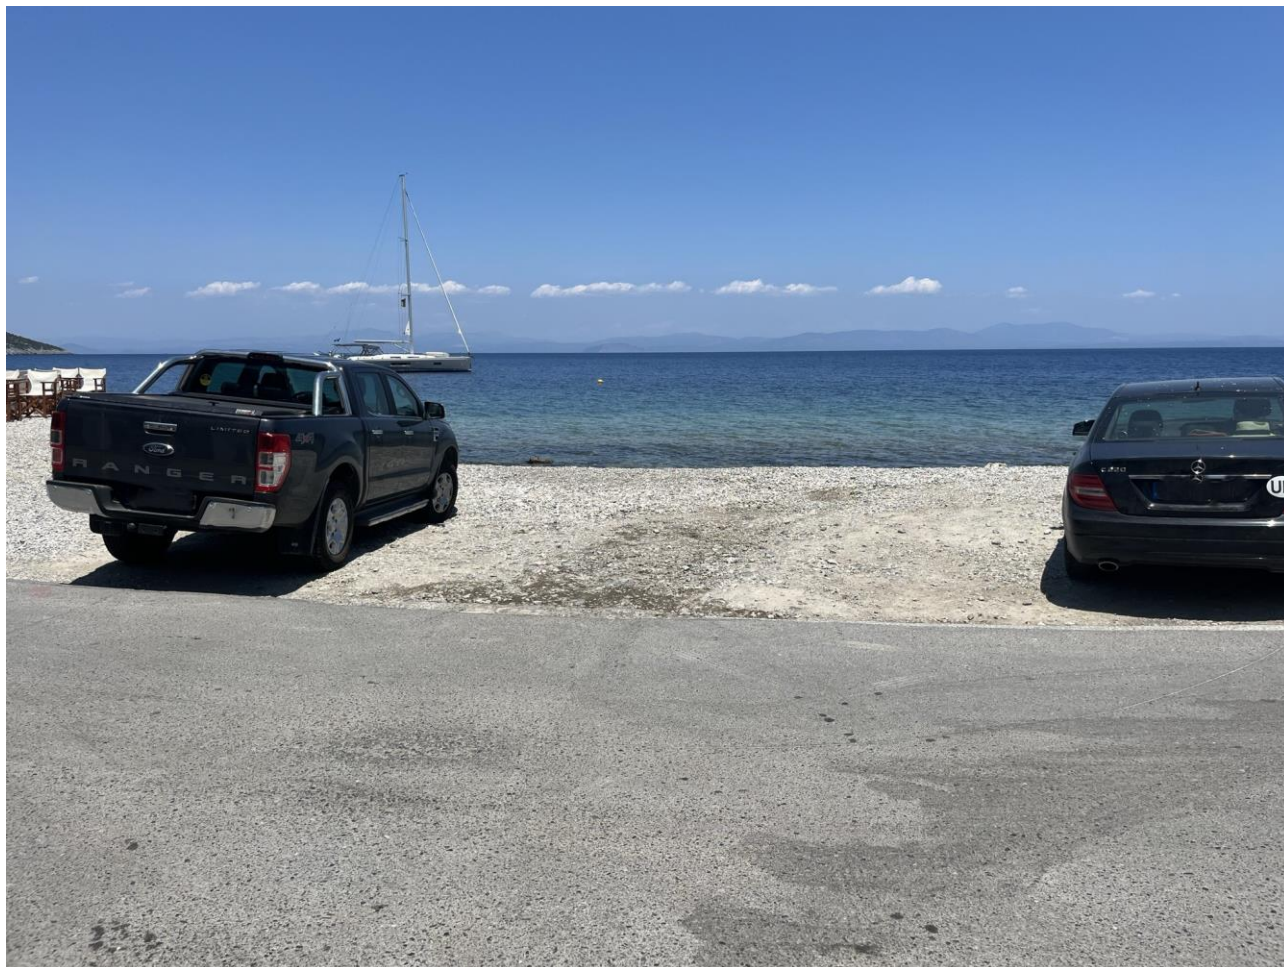
**Φωτογραφία 3.3: Θέση εκβολής του εν λόγω ρέματος στη θάλασσα (EL03\_PH\_02)**

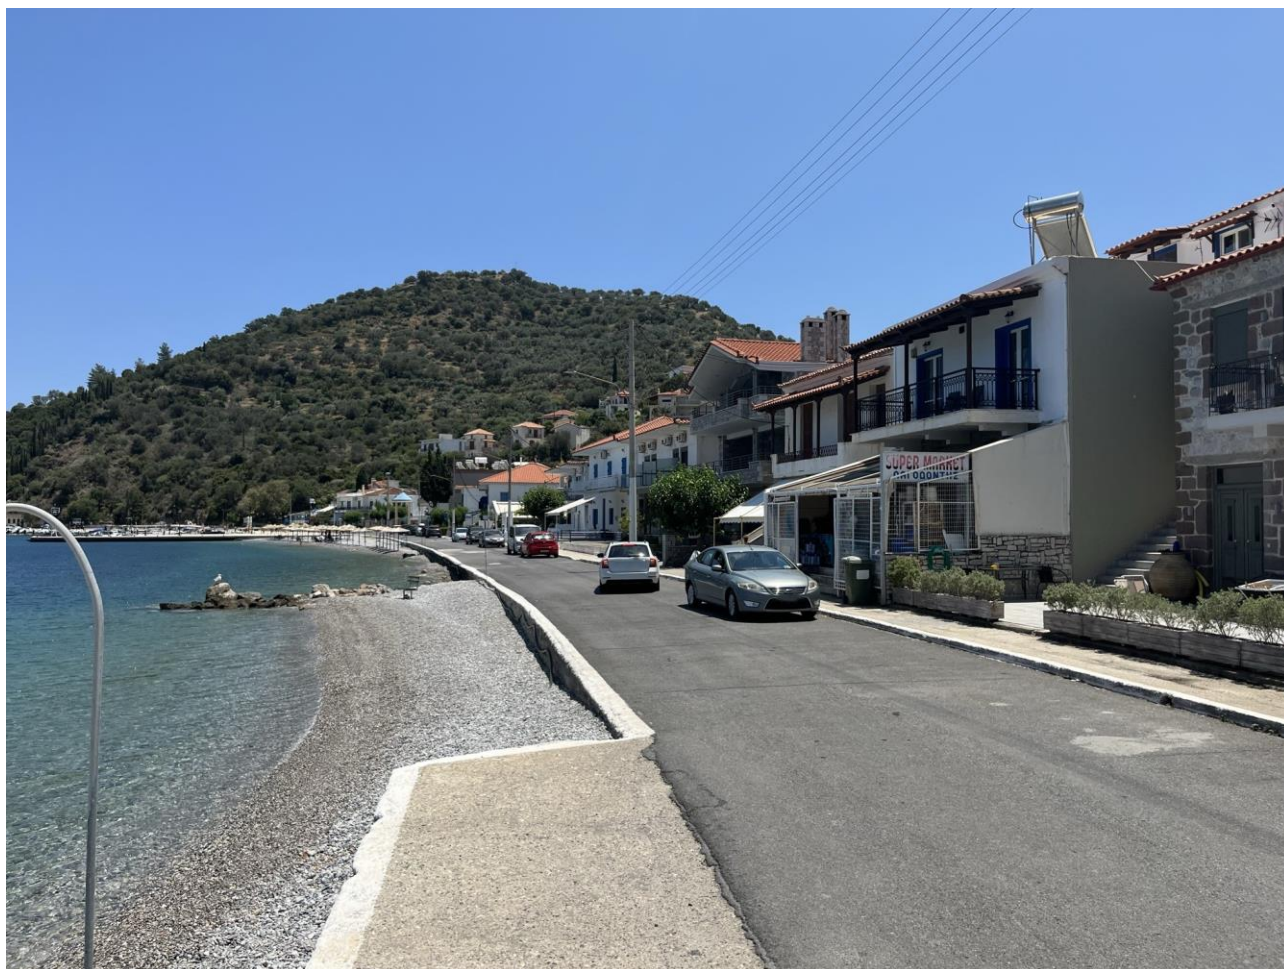
Εντονότερο πρόβλημα αντιμετωπίζει ο οικισμός Τυρού -κυρίως κατά τους χειμερινούς μήνες. Ιδίως σε περιπτώσεις ανατολικών ανέμων, κατά μήκος του θαλάσσιου μετώπου λόγω της μικρής υψομετρικής διαφοράς του παραλιακού δρόμου από την ακτογραμμή, παρατηρείται υπερπήδηση του παραλιακού δρόμου και περιοδικής κατάκλισης αυτού και των παρόδιων ιδιοκτησιών από τα κύματα (Φωτογραφία 3.4).

**Φωτογραφία 3.4: Διακρίνεται η πολύ μικρή υψομετρική διαφορά του παραλιακού δρόμου από την ακτογραμμή, με αποτέλεσμα σε περιόδους έντονου κυματισμού να κατακλύζεται ο δρόμος και κάποιες από τις παρόδιες ιδιοκτησίες (EL03\_PH\_03)**

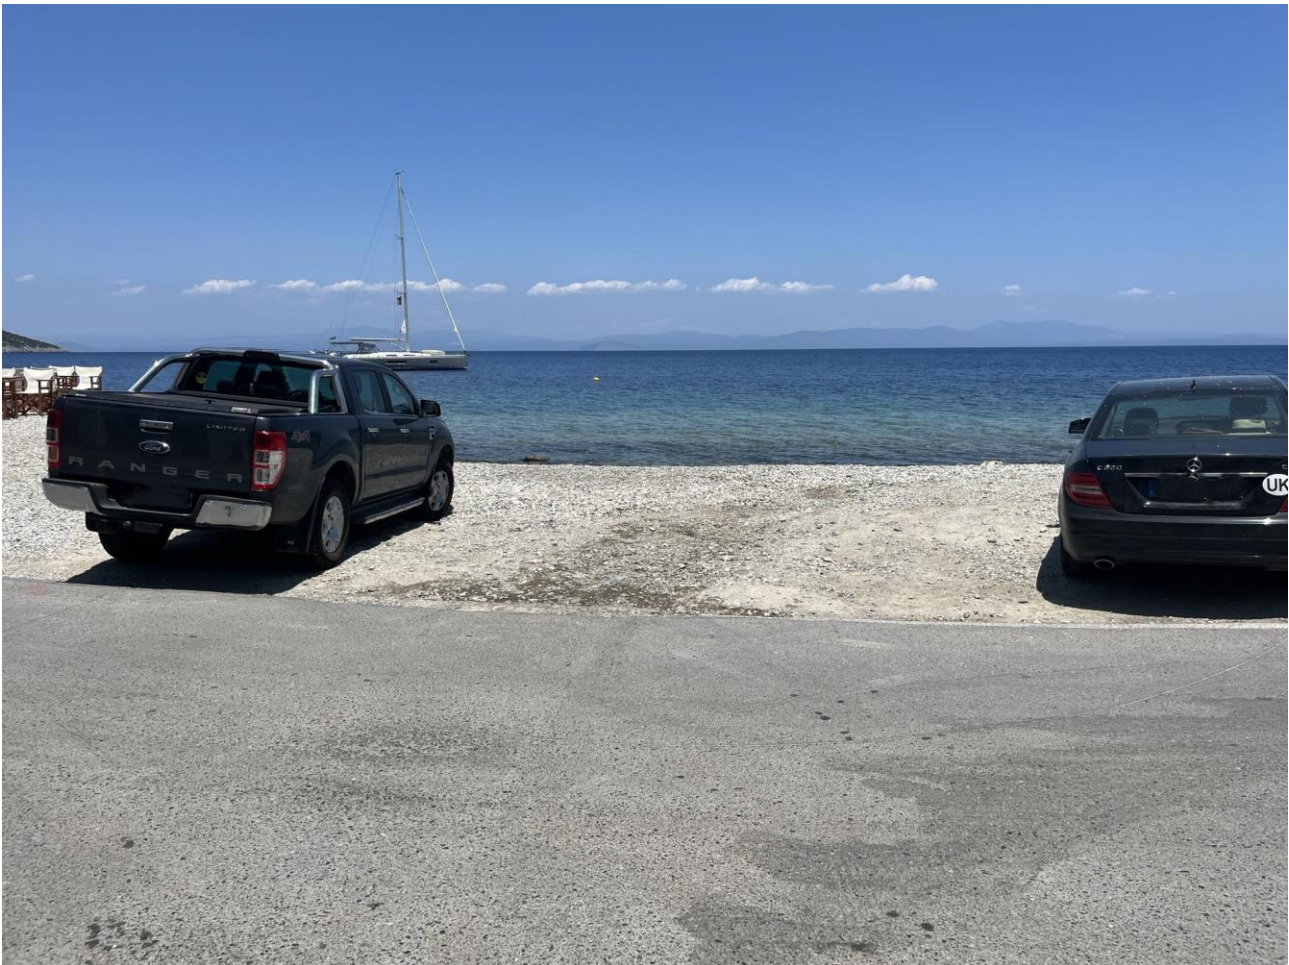
**Φωτογραφία 3.6: Θέση εκβολής του εν λόγω ρέματος στη θάλασσα (EL03\_PH\_02)**

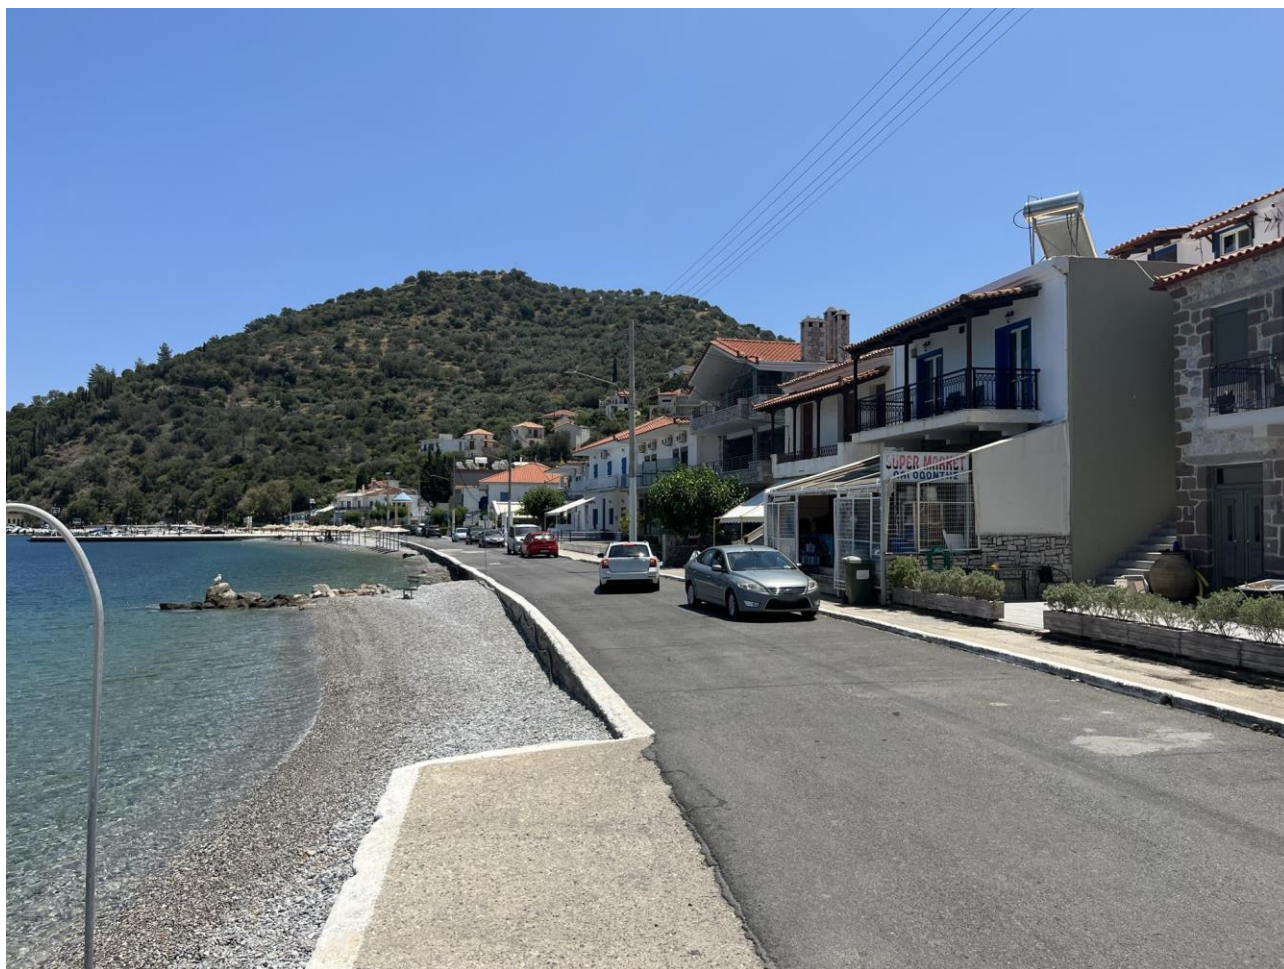
Εντονότερο πρόβλημα αντιμετωπίζει ο οικισμός Τυρού -κυρίως κατά τους χειμερινούς μήνες. Ιδίως σε περιπτώσεις ανατολικών ανέμων, κατά μήκος του θαλάσσιου μετώπου λόγω της μικρής υψομετρικής διαφοράς του παραλιακού δρόμου από την ακτογραμμή, παρατηρείται υπερπήδηση του παραλιακού δρόμου και περιοδικής κατάκλισης αυτού και των παρόδιων ιδιοκτησιών από τα κύματα (Φωτογραφία 3.7).

**Φωτογραφία 3.7: Διακρίνεται η πολύ μικρή υψομετρική διαφορά του παραλιακού δρόμου από την ακτογραμμή, με αποτέλεσμα σε περιόδους έντονου κυματισμού να κατακλύζεται ο δρόμος και κάποιες παρόδιες κατοικίες (EL03\_PH\_03)**

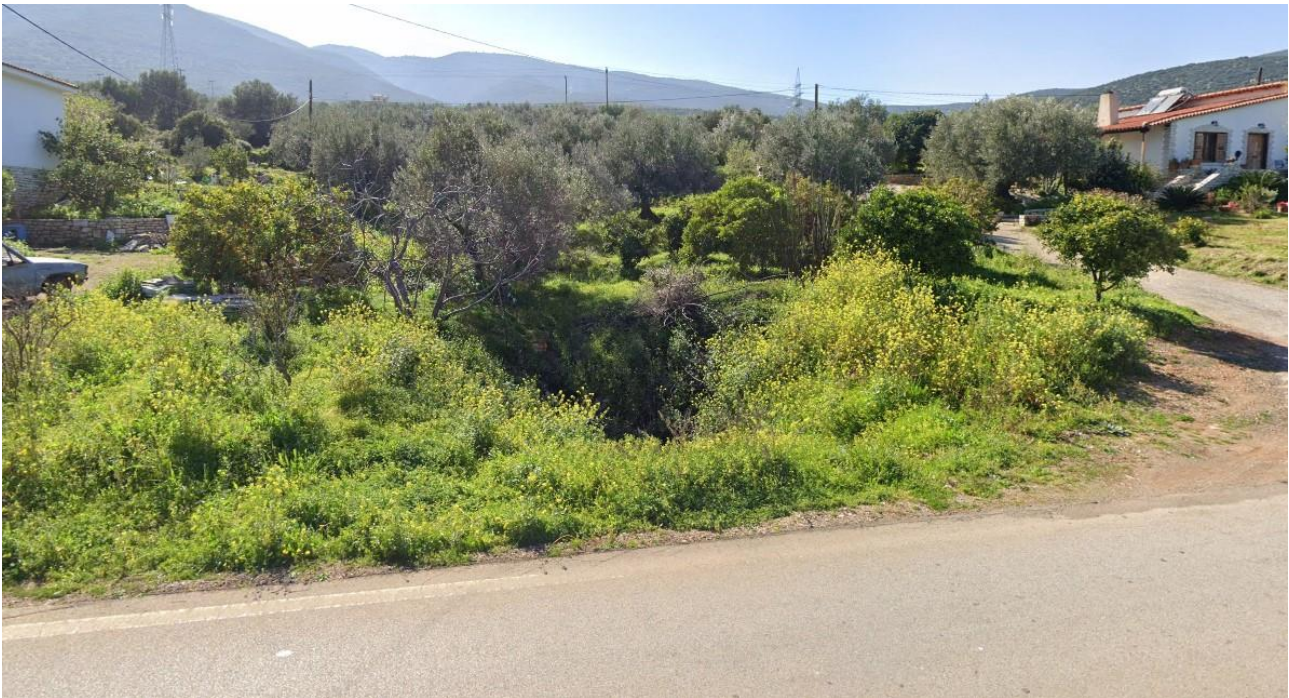
Κατά το παρελθόν είχαν σημειωθεί κάποια πλημμυρικά επεισόδια τα οποία λόγω του τουριστικού χαρακτήρα της περιοχής αλλά και της εγκατάστασης συλλογής νερού, είχαν βαρύνουσα σημασία. Το χωριό Ξηροπήγαδο βρίσκεται στους πρόποδες της βορειοανατολικής πλευράς του όρους Ζάβιτσα, σε επικλινές έδαφος ενώ τα βορεινά του όρια διατρέχονται από ένα ρέμα. Το μόνο υφιστάμενο τεχνικό του ρέματος αυτού είναι στο ανάντη όριο του χωριού επί της επαρχιακής οδού Κιβερίου – Άστρους (Φωτογραφία 3.8, Φωτογραφία 3.9). Λόγω των μεγάλων κλίσεων της περιοχής δεν φαίνεται να έχει πρόβλημα το τεχνικό. Ωστόσο, ένας καθαρισμός της έντονης βλάστηση θα βελτίωνε σημαντικά της παροχευτικότητας συνεπώς και την επάρκεια του τεχνικού.

**Φωτογραφία 3.8: Ανάντη όψη τεχνικού επί της επαρχιακής οδού Κιβερίου – Άστρους, χωριό Ξηροπήγαδο (ΕΛ03\_PΗ\_04)**

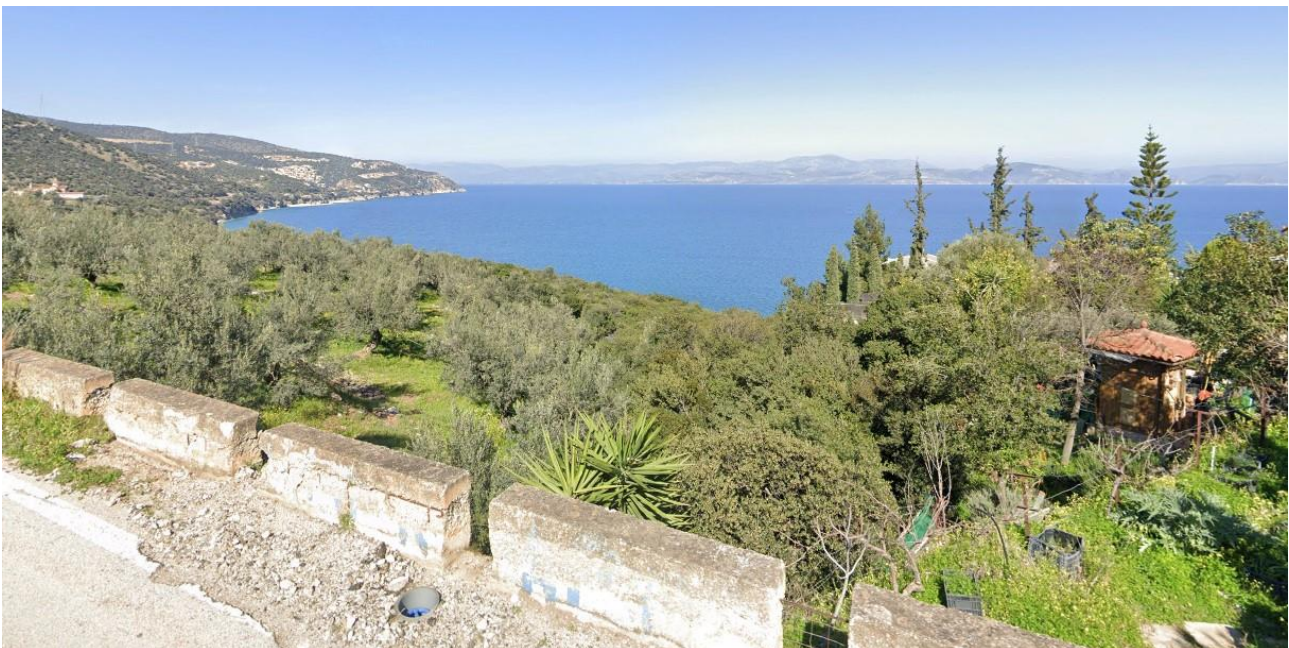
**Φωτογραφία 3.9: Κατάντη όψη τεχνικού επί της επαρχιακής οδού Κιβερίου – Άστρους, χωριό Ξηροπήγαδο (ΕΛ03\_PΗ\_05)**

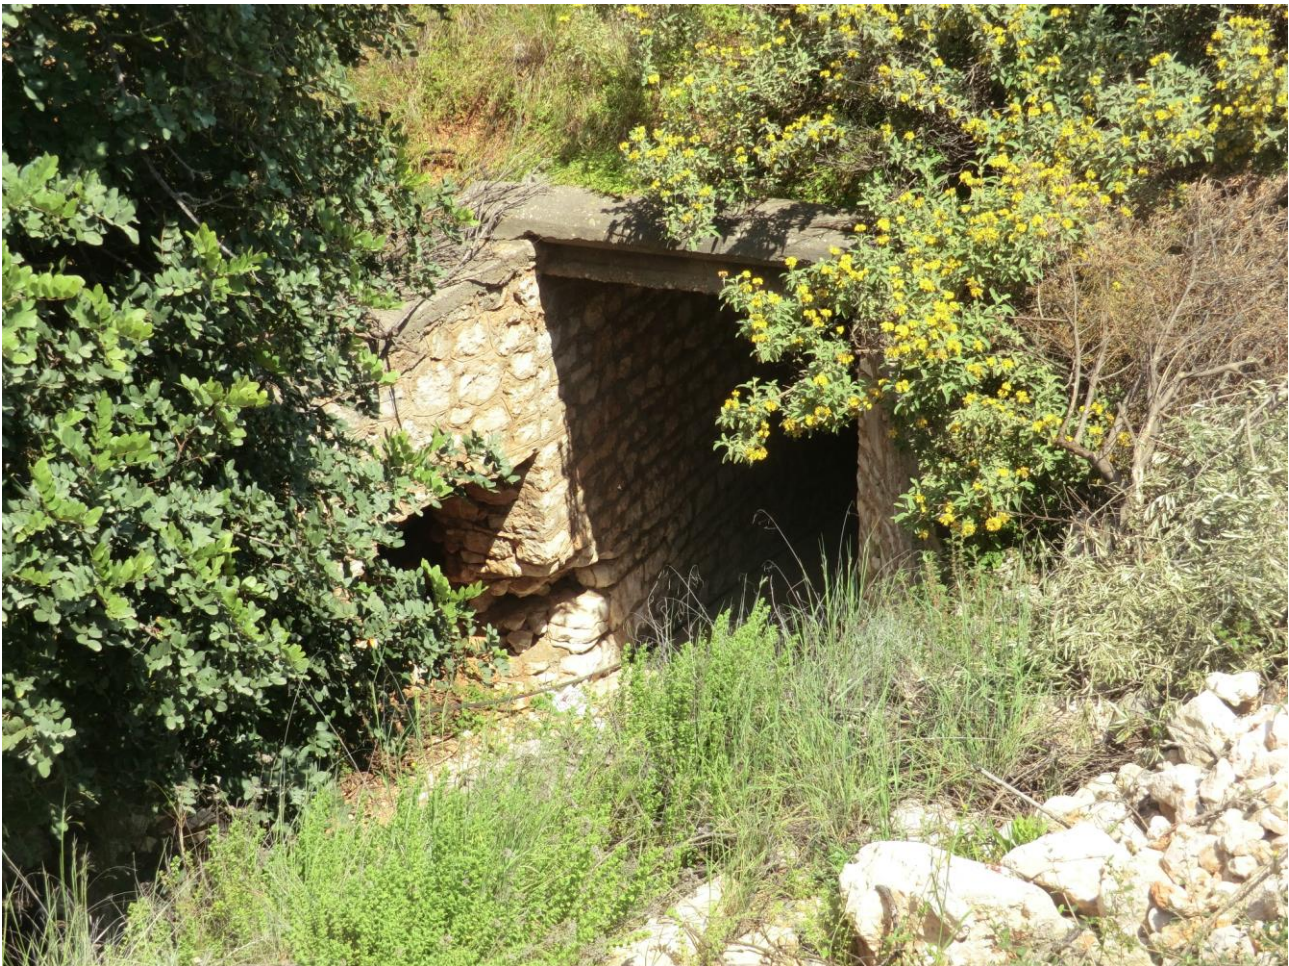
Φωτογραφία 3.10: Τεχνικό ρέματος βόρεια του οικισμού Ξηροπήγαδου επί της επαρχιακής οδού Κιβερίου - Άστρους (EL03\_PH\_06)

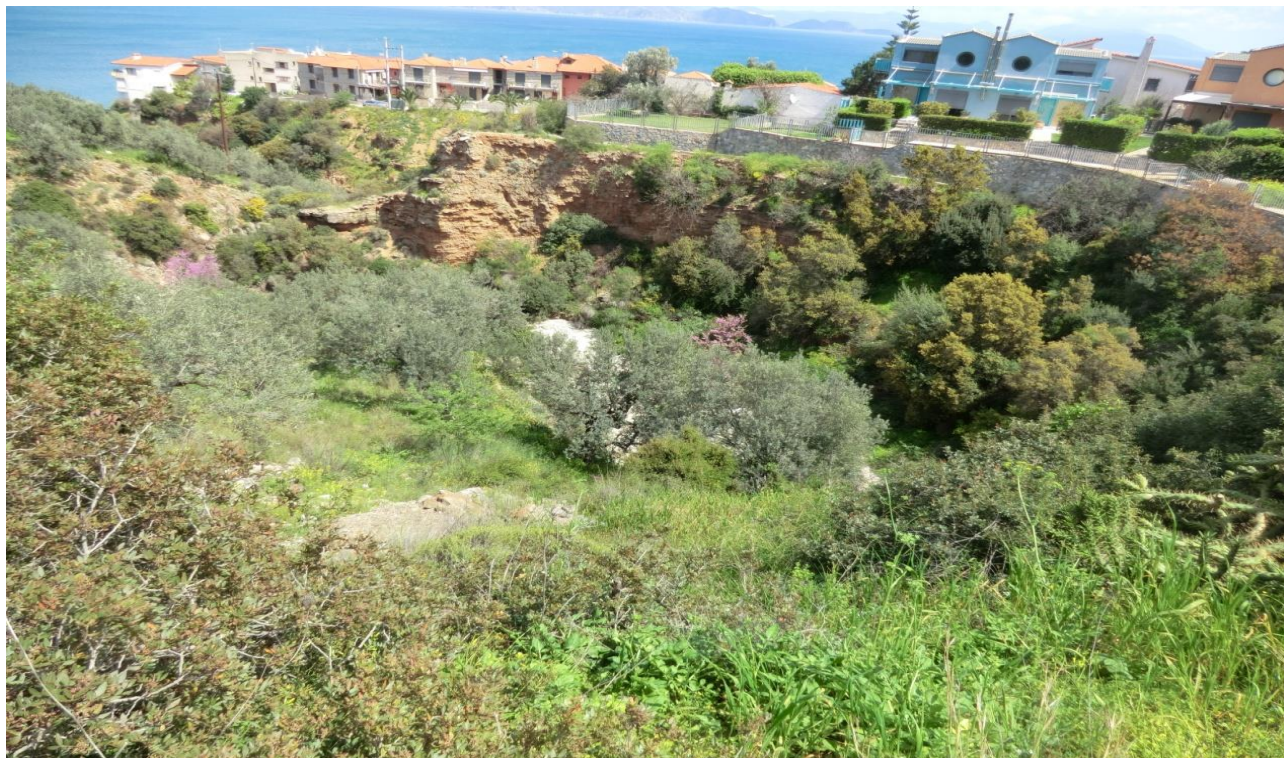
Φωτογραφία 3.12: Κοίτη ρέματος Βαθύ Χαντάκι στα όρια του οικισμού Ξηροπήγαδου ανάντη της εκβολής (EL03\_PH\_08)

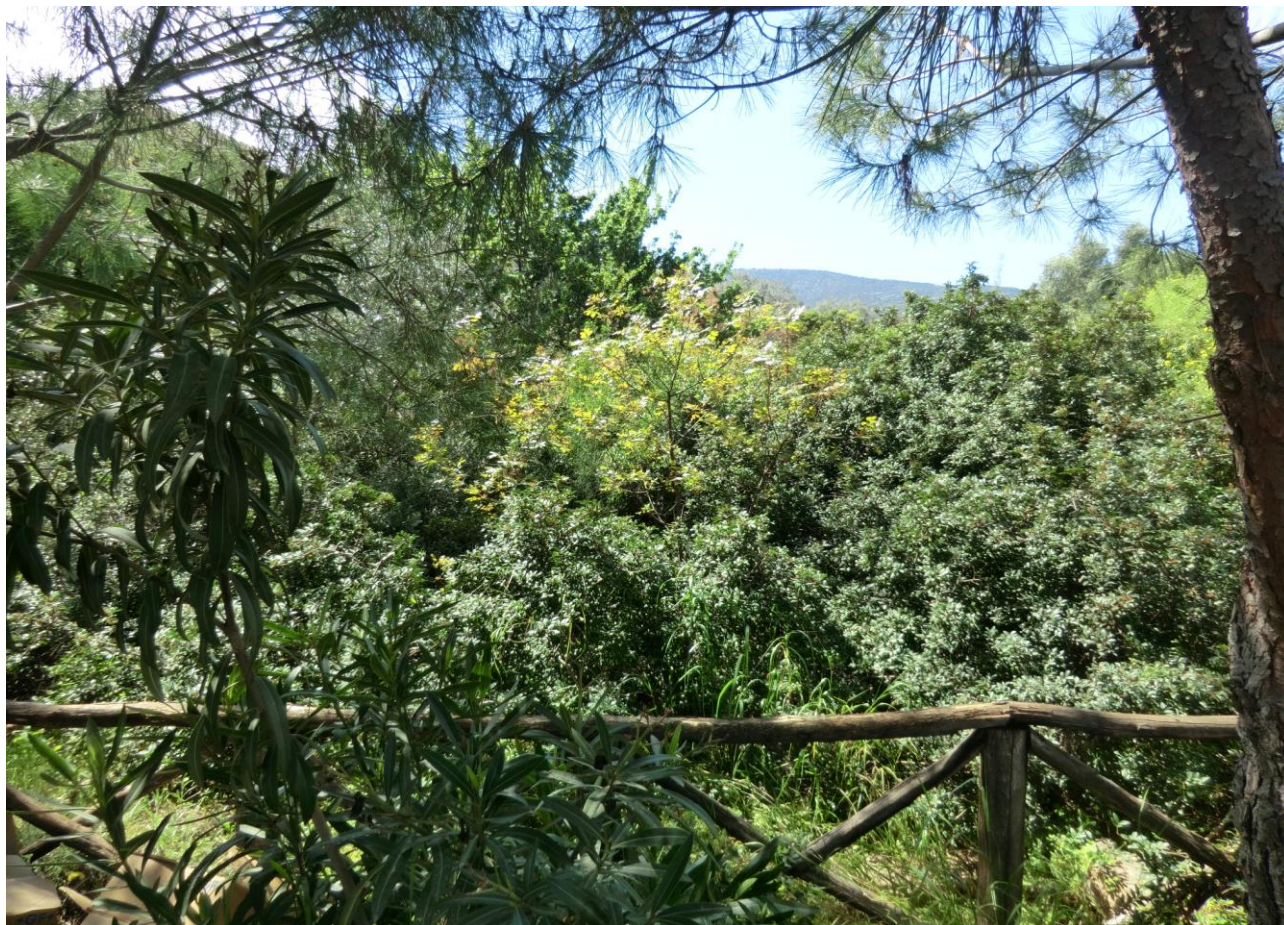
**Φωτογραφία 3.13: Κοίτη ρέματος Βαθύ Χαντάκι, άποψη ανάντη του προηγούμενου τεχνικού (EL03\_RH\_09)**

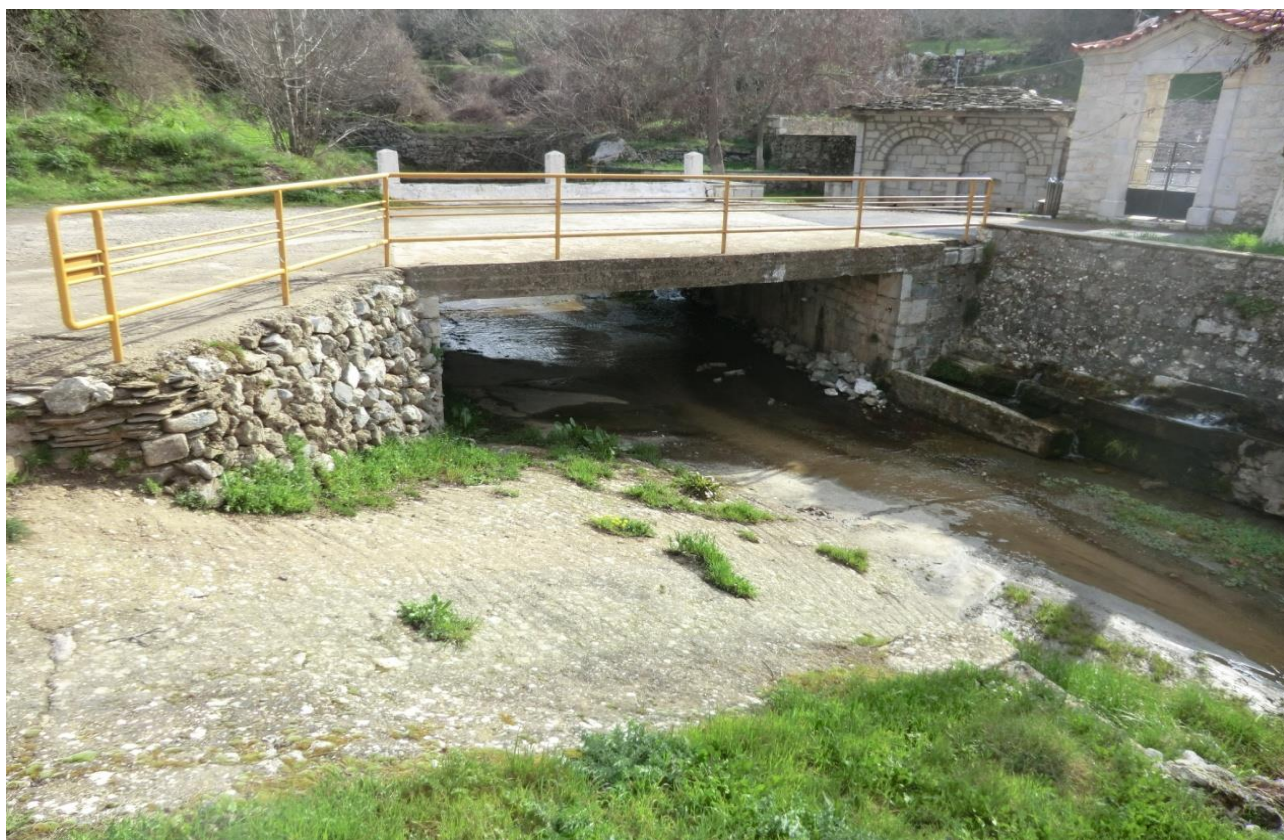
Σε διασταυρώσεις με το οδικό δίκτυο, έχουν κατασκευαστεί τεχνικά έργα (μικρές γέφυρες και οχετοί). Ουσιαστικά η μόνη περιοχή που δυνητικά θα μπορούσε να εξεταστεί για πλημμυρικά φαινόμενα είναι αυτή του οικισμού με ιδιαίτερη έμφαση στην παροχετευτικότητα των υφιστάμενων τεχνικών έργων και στην επίδραση των παρεμβάσεων στην κοίτη του ρέματος από τις παρόδιες ιδιοκτησίες. Τέλος, δεν εντοπίστηκαν ιδιαίτερα θέματα στερεοπαροχής κατά μήκος της κοίτης του ρέματος.

**Φωτογραφία 3.14: Τεχνικό ρέματος εντός οικισμού Βερβένων (ΕΛ03\_PH\_10)**

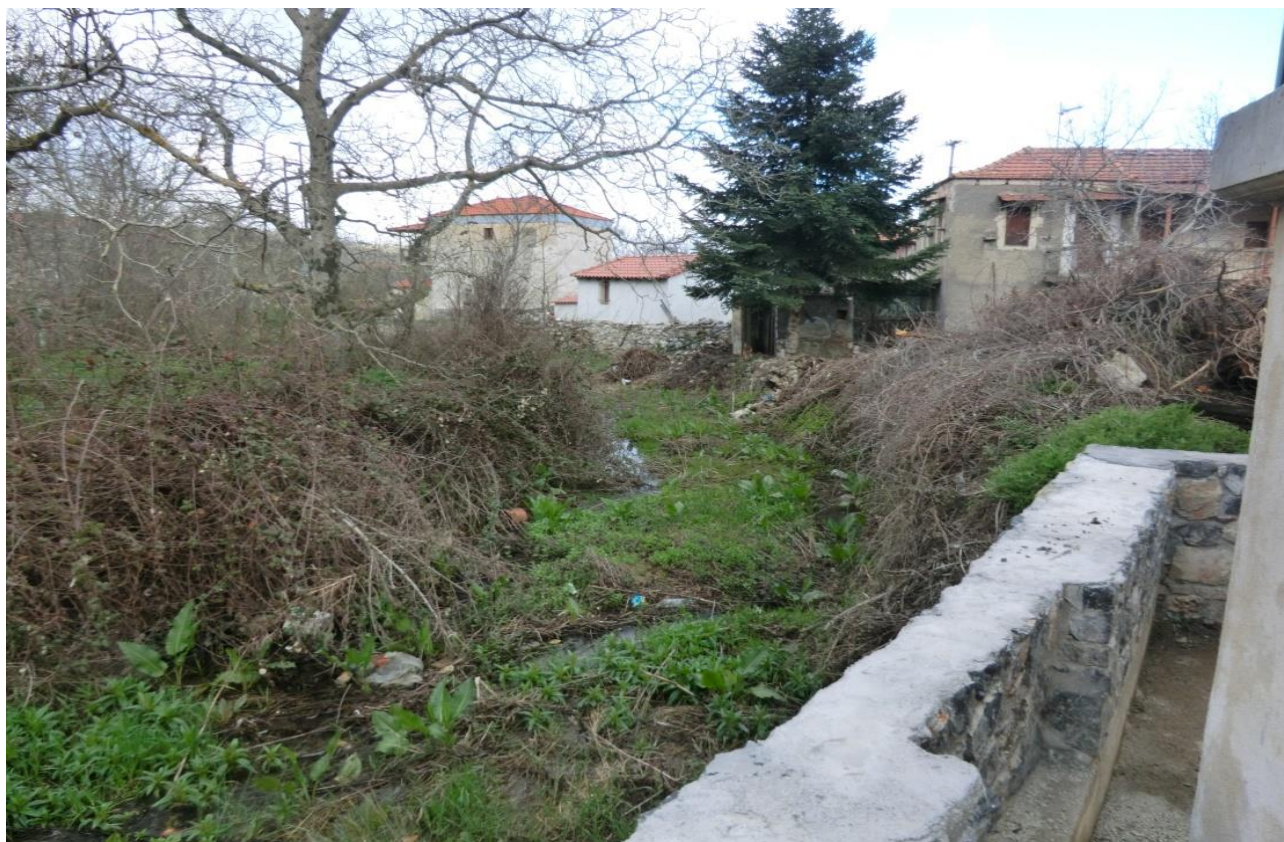
**Φωτογραφία 3.15: Τεχνικό ρέματος εντός οικισμού Βερβένων (ΕΛ03\_PΗ\_11)**

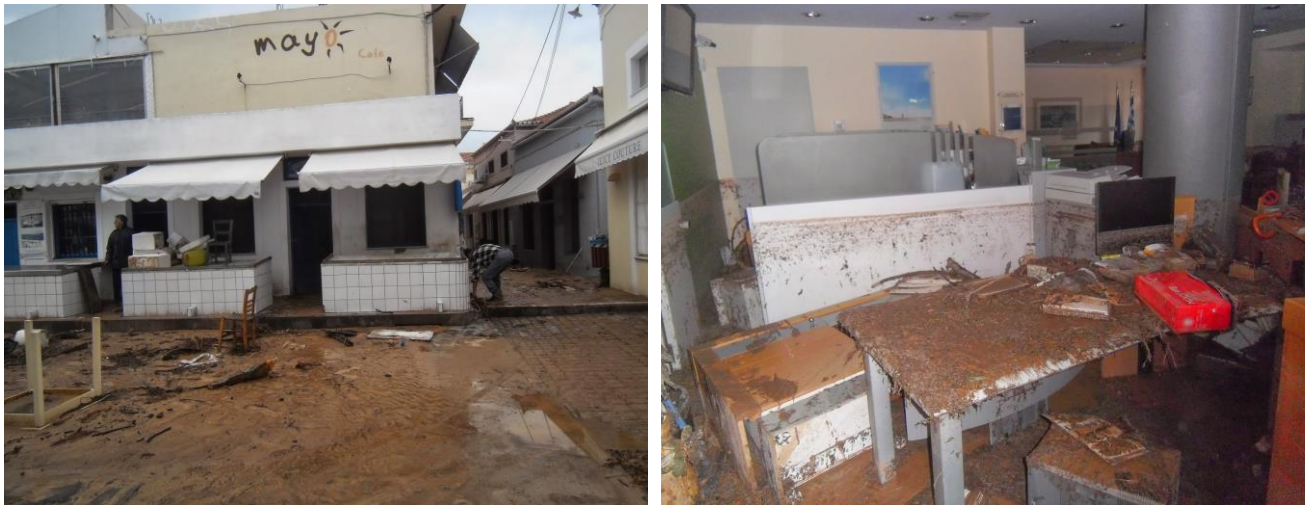
**Φωτογραφία 3.16: Καταστροφές από το πλημμυρικό συμβάν στις 14/11/2013 στις Σπέτσες (Πηγή: <https://www.news.gr/ellada/nea-ths-perifereias/article/108628/eikones-apokalypshs-stis-spetses.html>)**

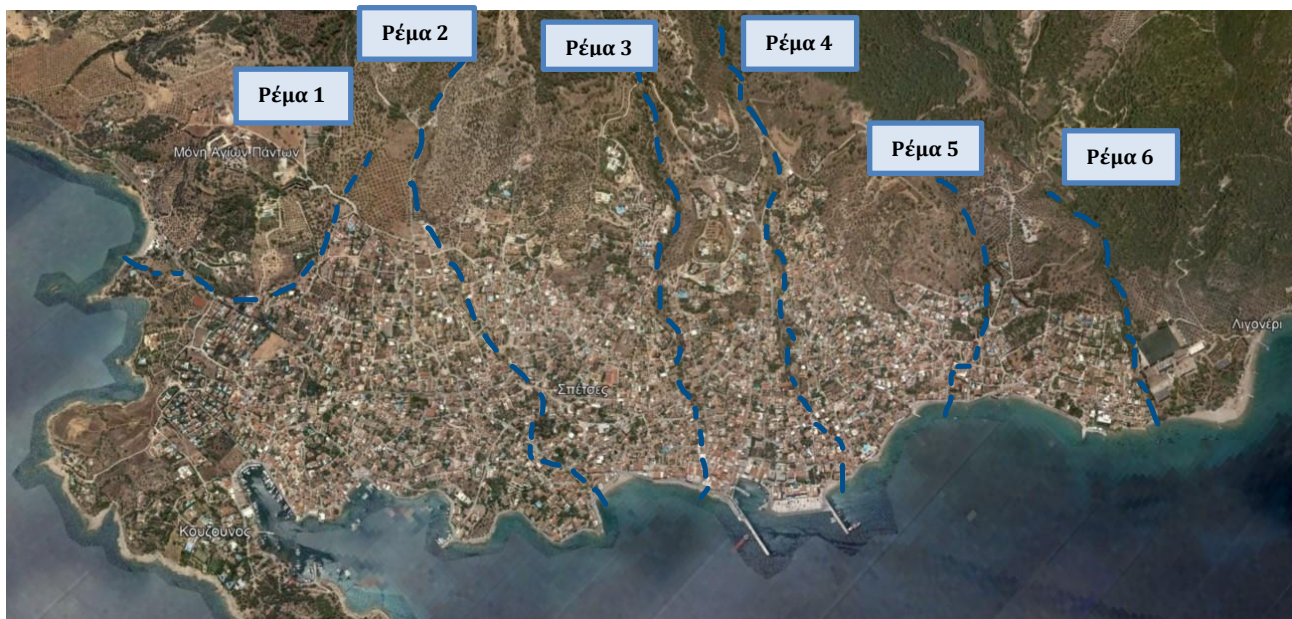
Πρόκειται για 6 συνορεύουσες λεκάνες απορροής στην Δημοτική Κοινότητα Σπετσών. Όλα τα ρέματα είναι δίχως όνομα και γι' αυτό η αναφορά σε αυτά θα γίνει με αύξουσα αρίθμηση από το νότο προς το βορρά όπως φαίνεται στη Φωτογραφία 3.17.

**Φωτογραφία 3.17: Ρέματα που διατρέχουν το νησί των Σπετσών (Πηγή: Google Earth)**

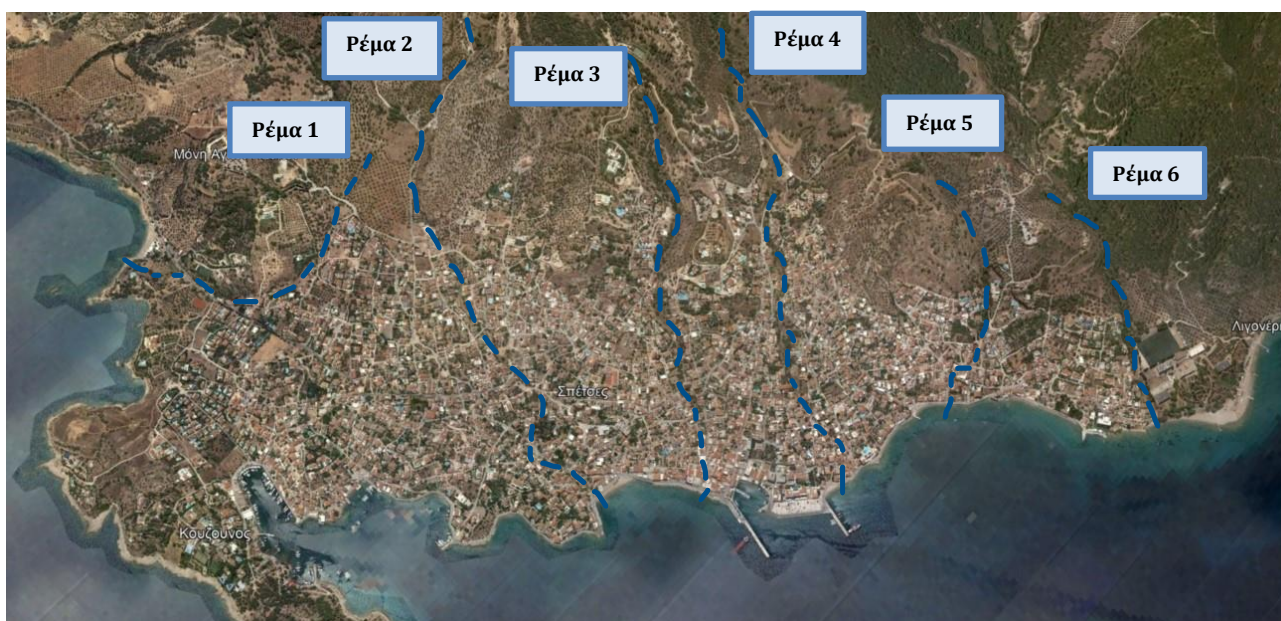
Το νησί των Σπετσών βρίσκεται κοντά στην Αργολική χερσόνησο, δεξιά της εισόδου του Αργολικού κόλπου. Διατρέχεται από 6 ρέματα εκ των οποίων τα 4 διέρχονται εντός της κεντρικής οικιστικής ζώνης και πιθανότατα έχουν τις μεγαλύτερες επιπτώσεις σε περίπτωση πλημμυρικού επεισοδίου. Αυτά αναλύονται παρακάτω (Ρέμα 2, Ρέμα 3, Ρέμα 4, Ρέμα 5, Φωτογραφία 3.18).

**Φωτογραφία 3.18: Ρέματα που διατρέχουν το νησί των Σπετσών (Πηγή: Google Earth)**

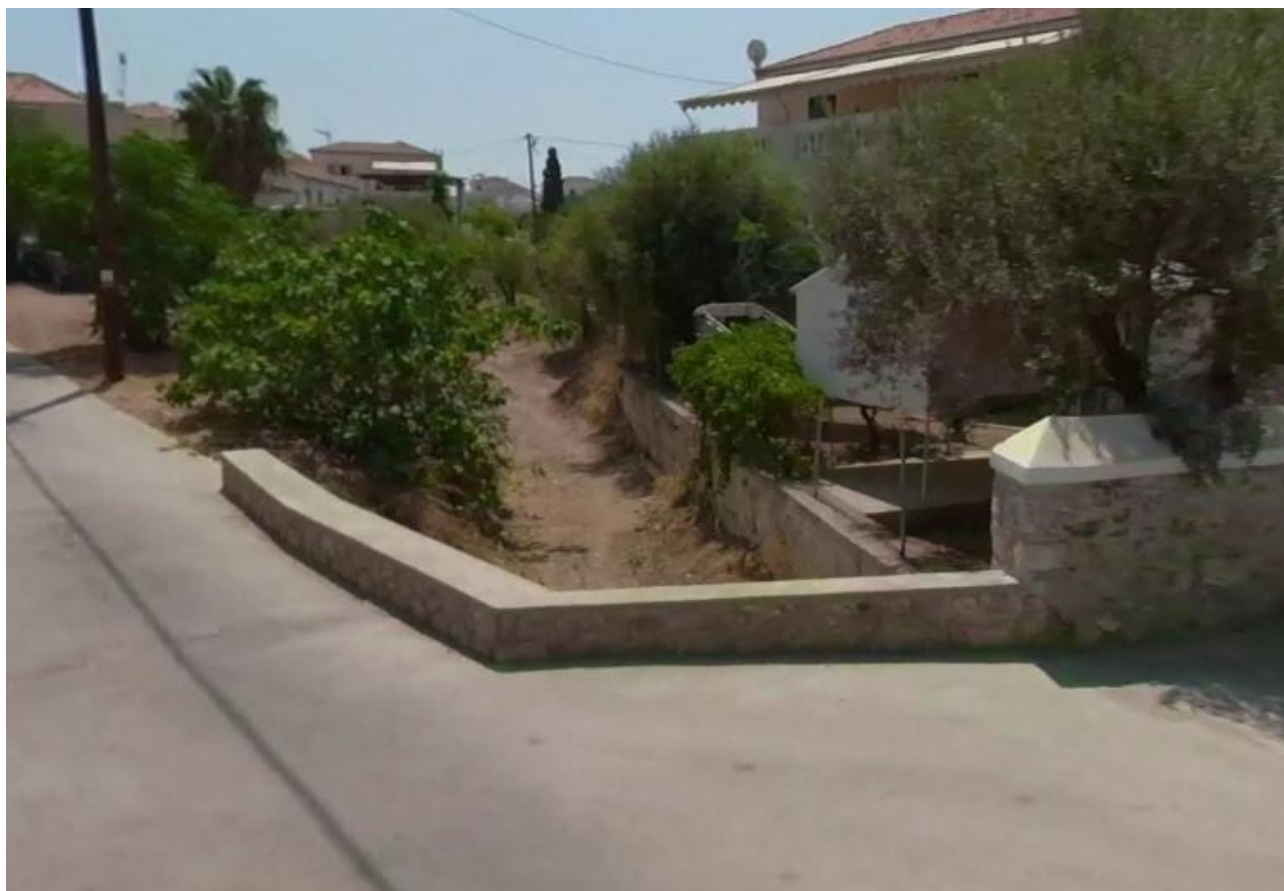
Φωτογραφία 3.19: Ανάντη όψη τεχνικού εντός της πόλης των Σπετσών, 300m ανάντη της εκβολής του ρέματος 2 (EL03\_PH\_12)

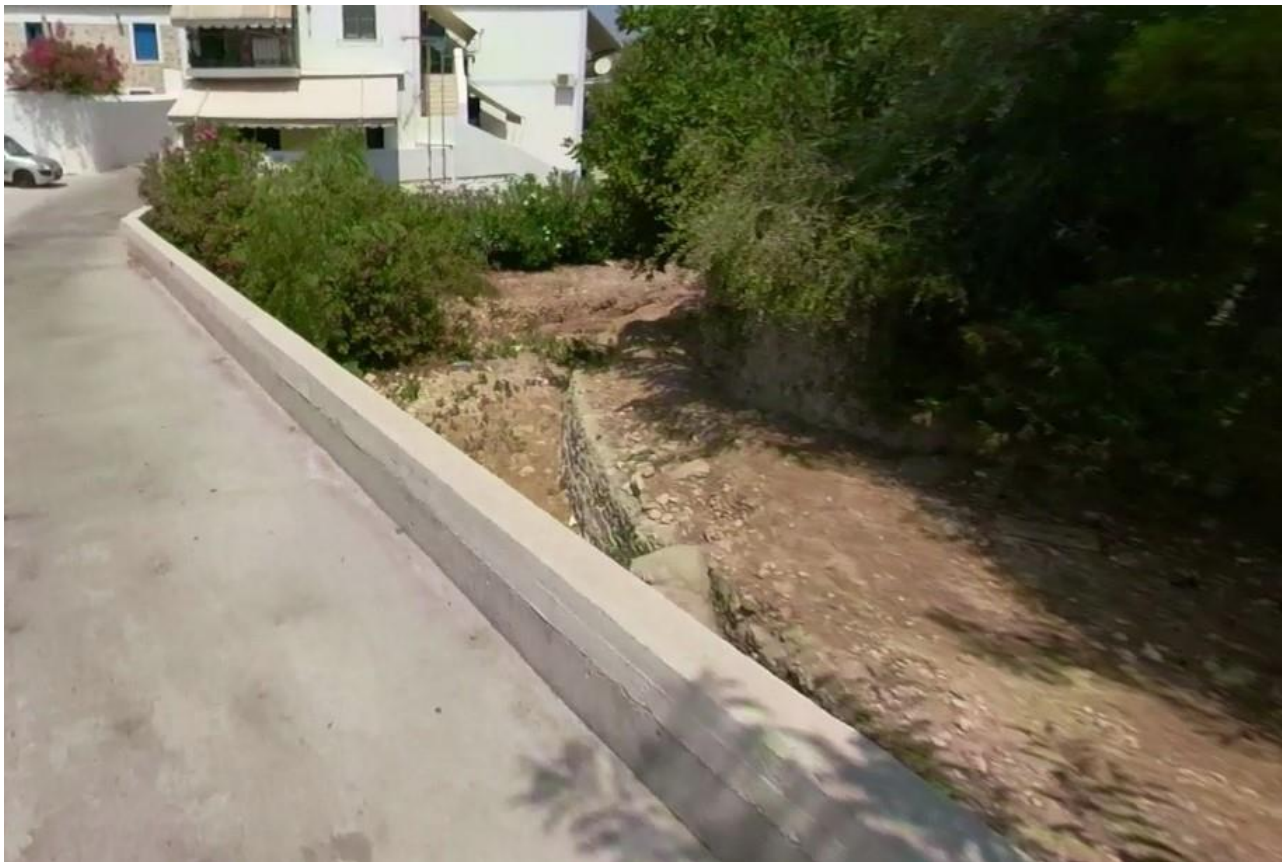
Φωτογραφία 3.20: Κατάντη όψη τεχνικού εντός της πόλης των Σπετσών, 300m ανάντη της εκβολής του ρέματος 2 (EL03\_PH\_13)

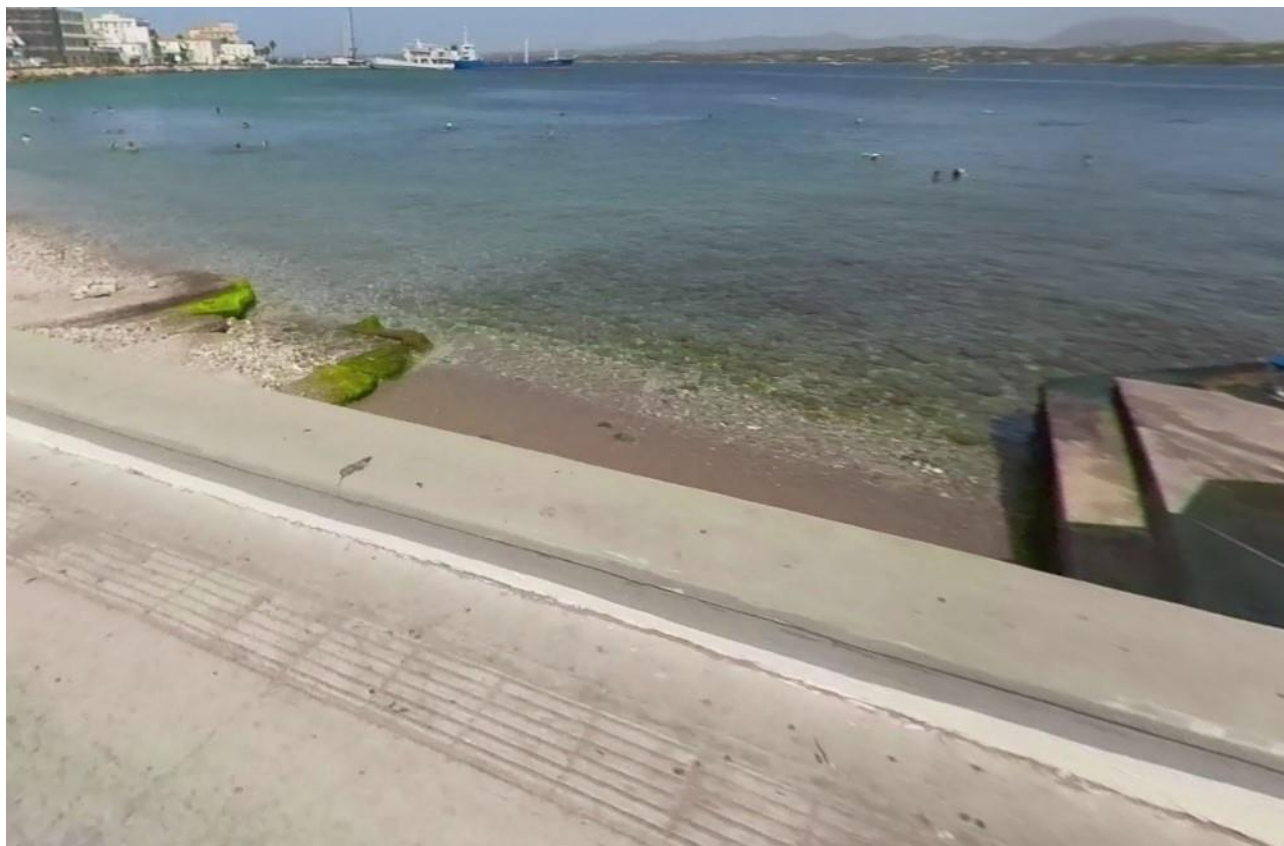
**Φωτογραφία 3.22: Ανάντη όψη ρέματος 2 στην εκβολή του, Σπέτσες (ΕΛ03\_PH\_15)**

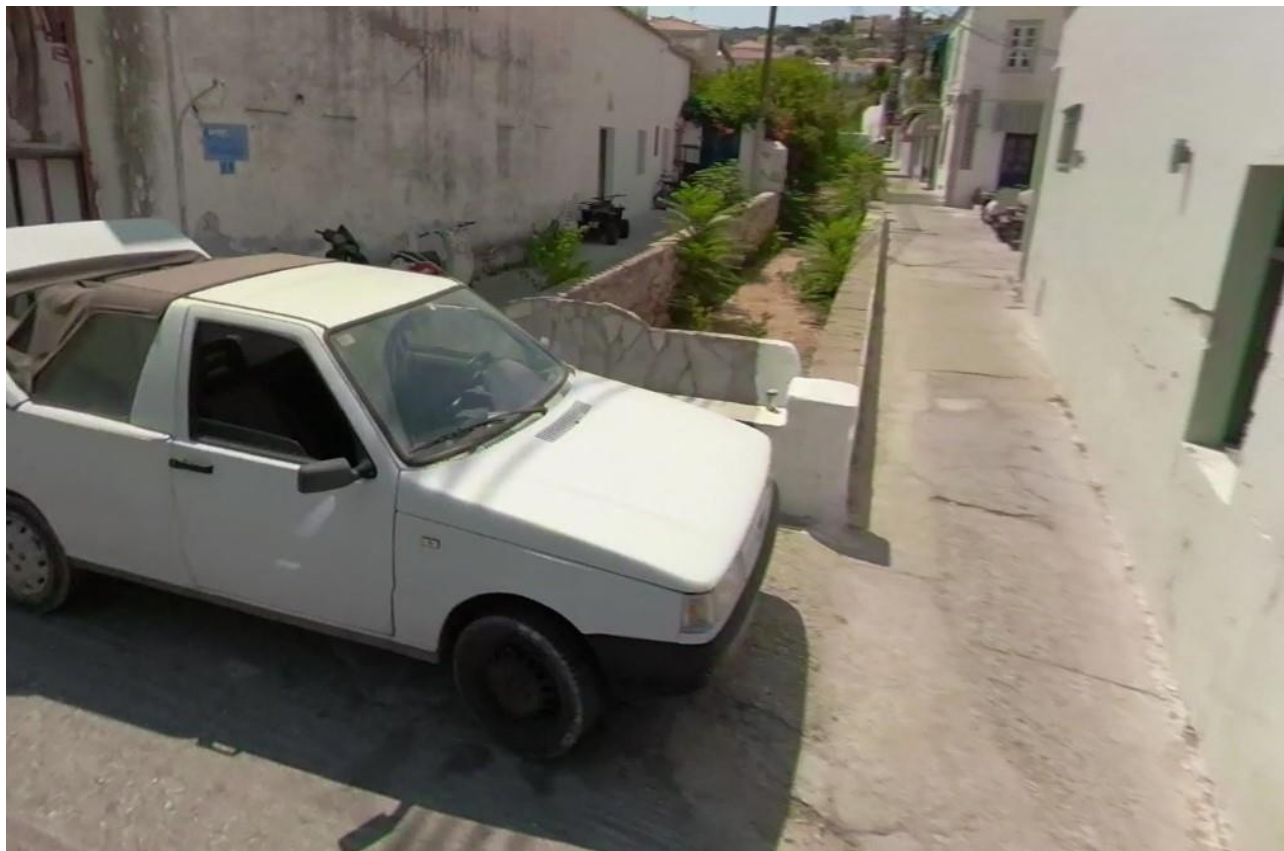
Φωτογραφία 3.23: Ανάντη όψη τεχνικού εντός της πόλης των Σπετσών, 120m ανάντη της εκβολής του ρέματος 3 (EL03\_PH\_16)
