**1<sup>η</sup> ΑΝΑΘΕΩΡΗΣΗ**  
**ΣΧΕΔΙΟΥ ΔΙΑΧΕΙΡΙΣΗΣ ΚΙΝΔΥΝΩΝ ΠΛΗΜΜΥΡΑΣ**  
των Λεκανών Απορροής Ποταμών του  
Υδατικού Διαμερίσματος Ανατολικής Πελοποννήσου (EL03)

Στάδιο 1 - Παραδοτέο 3

ΈΚΘΕΣΗ ΑΥΤΟΨΙΩΝ ΣΤΙΣ ΘΕΣΕΙΣ ΟΠΟΥ ΕΧΟΥΝ ΕΜΦΑΝΙΣΤΕΙ ΣΤΟ  
ΠΑΡΕΛΘΟΝ ΣΗΜΑΝΤΙΚΕΣ ΠΛΗΜΜΥΡΕΣ ΑΛΛΑ ΔΕΝ  
ΣΥΜΠΕΡΙΛΑΜΒΑΝΟΝΤΑΙ ΣΤΙΣ ΖΔΥΚΠ  
Τεχνική έκθεση

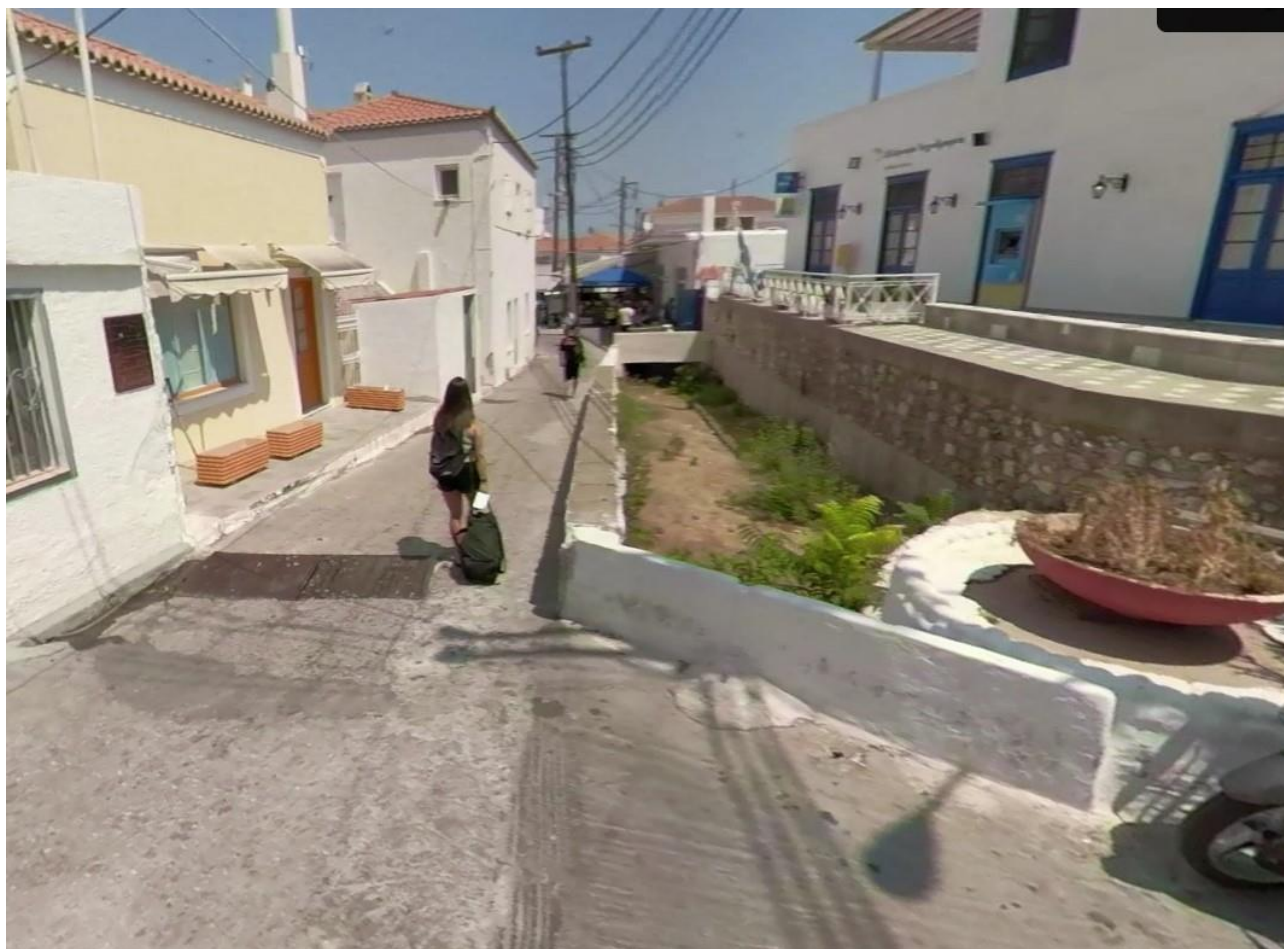
Φωτογραφία 3.24: Κατάντη όψη τεχνικού εντός της πόλης των Σπετσών, 120m ανάντη της εκβολής του ρέματος 3. Διακρίνεται το μερικώς 'μπαζωμένο' πέρασμα-γεφύρι (EL03\_PH\_17)

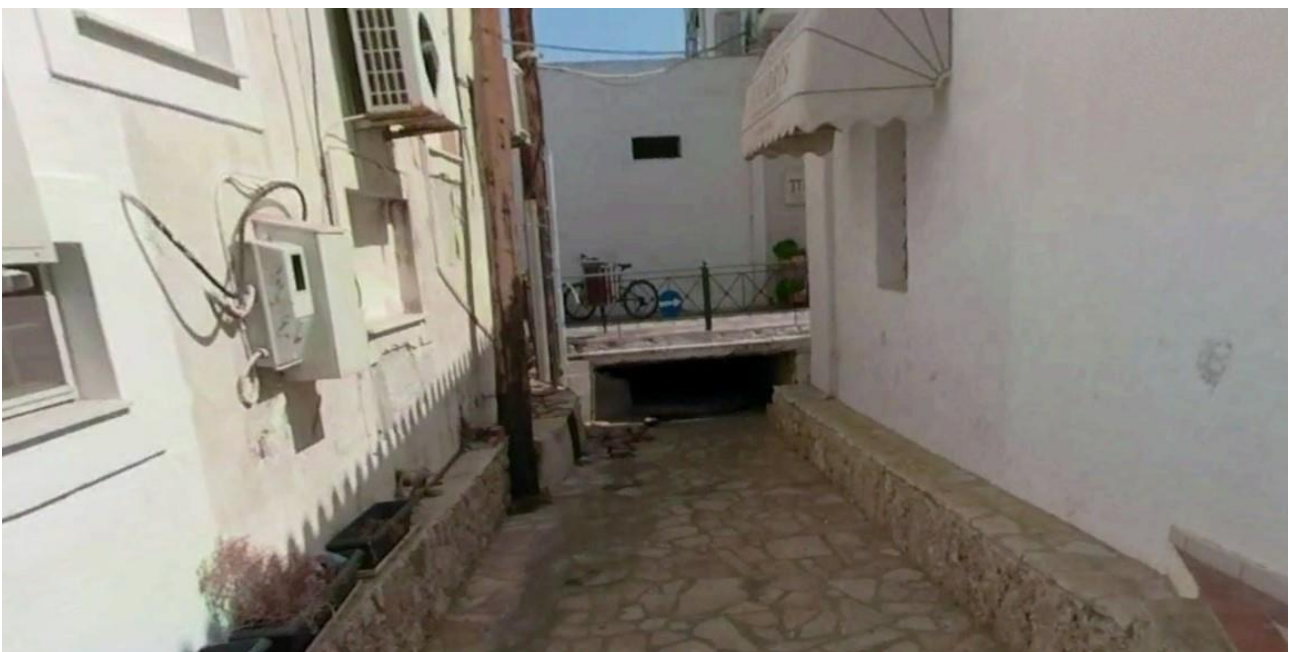
Φωτογραφία 3.26: Το ρέμα 3 διοχετεύεται μέσω του απεικονιζόμενου ανοιχτού αγωγού / δρόμου που περνάει ανάμεσα από ιδιοκτησίες (ΕΛ03\_PH\_19)

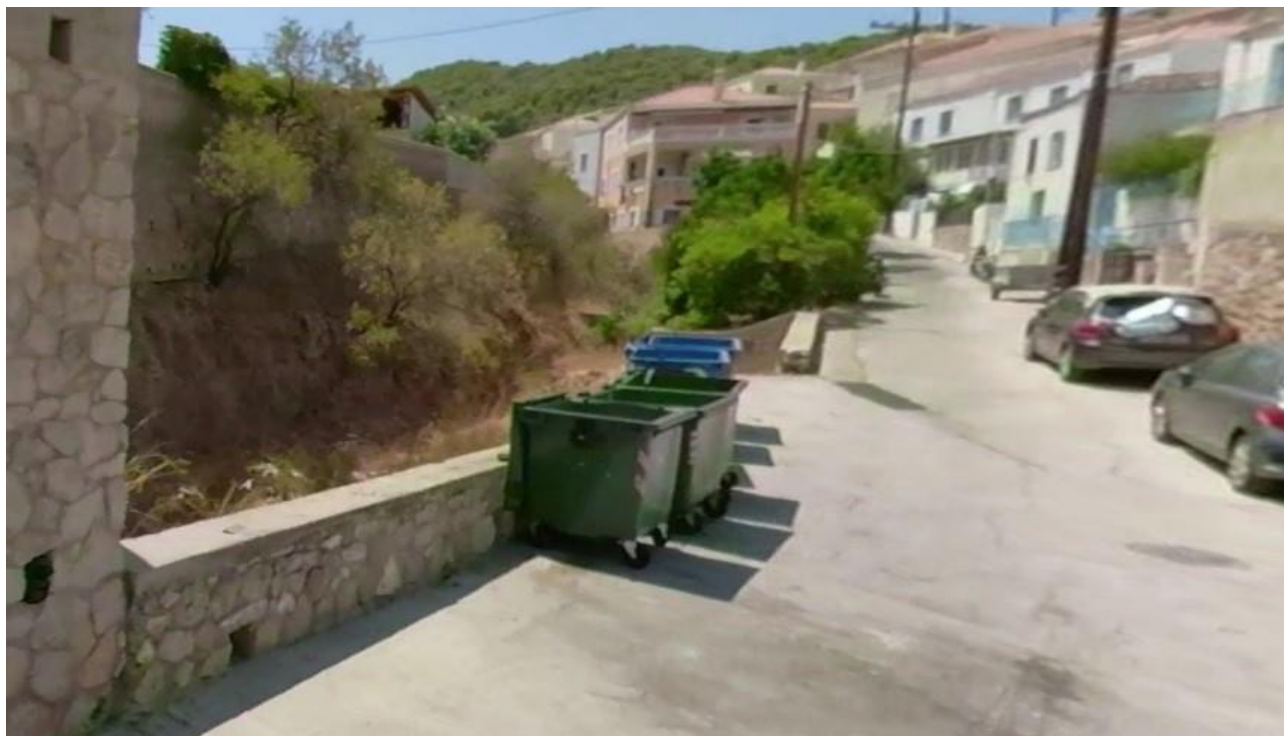
**Φωτογραφία 3.27: Ανάντη όψη τεχνικού του ρέματος 4 εντός της πόλης των Σπετσών. Το ρέμα με σαφείς παρεμβάσεις καθώς ρέει πλησίον ιδιοκτησιών (EL03\_PH\_20)**

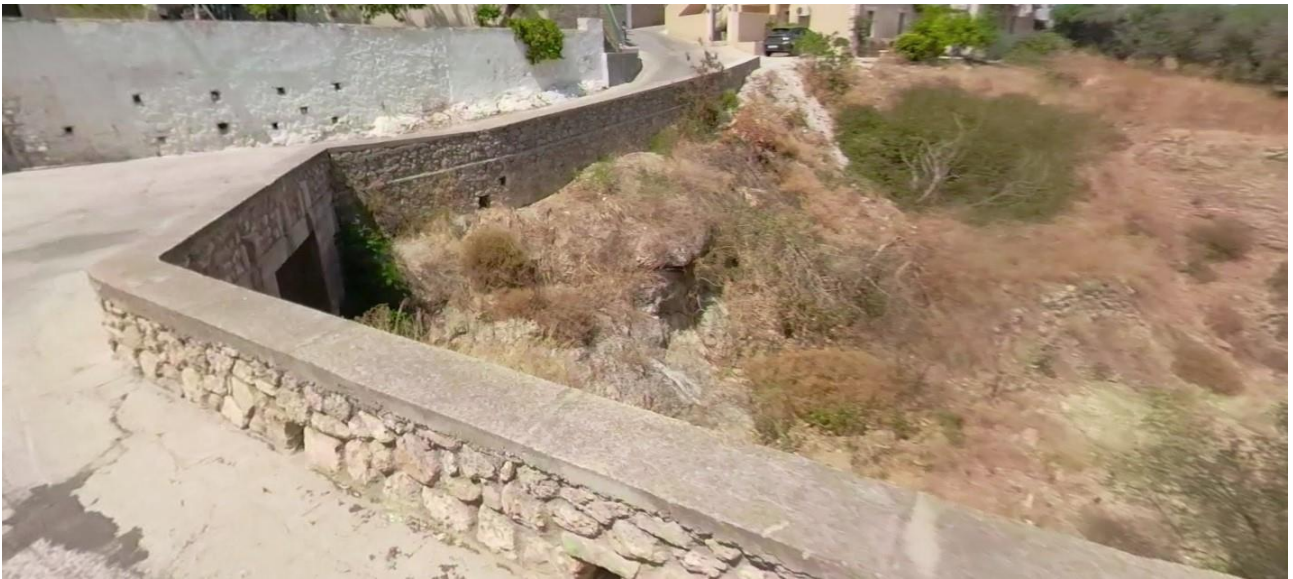
**Φωτογραφία 3.28: Κατάντη όψη τεχνικού του ρέματος 4 εντός της πόλης των Σπετσών. Το ρέμα κατάντη του τεχνικού έχει φυσική ροή (χωρίς παρεμβάσεις) (EL03\_PH\_21)**

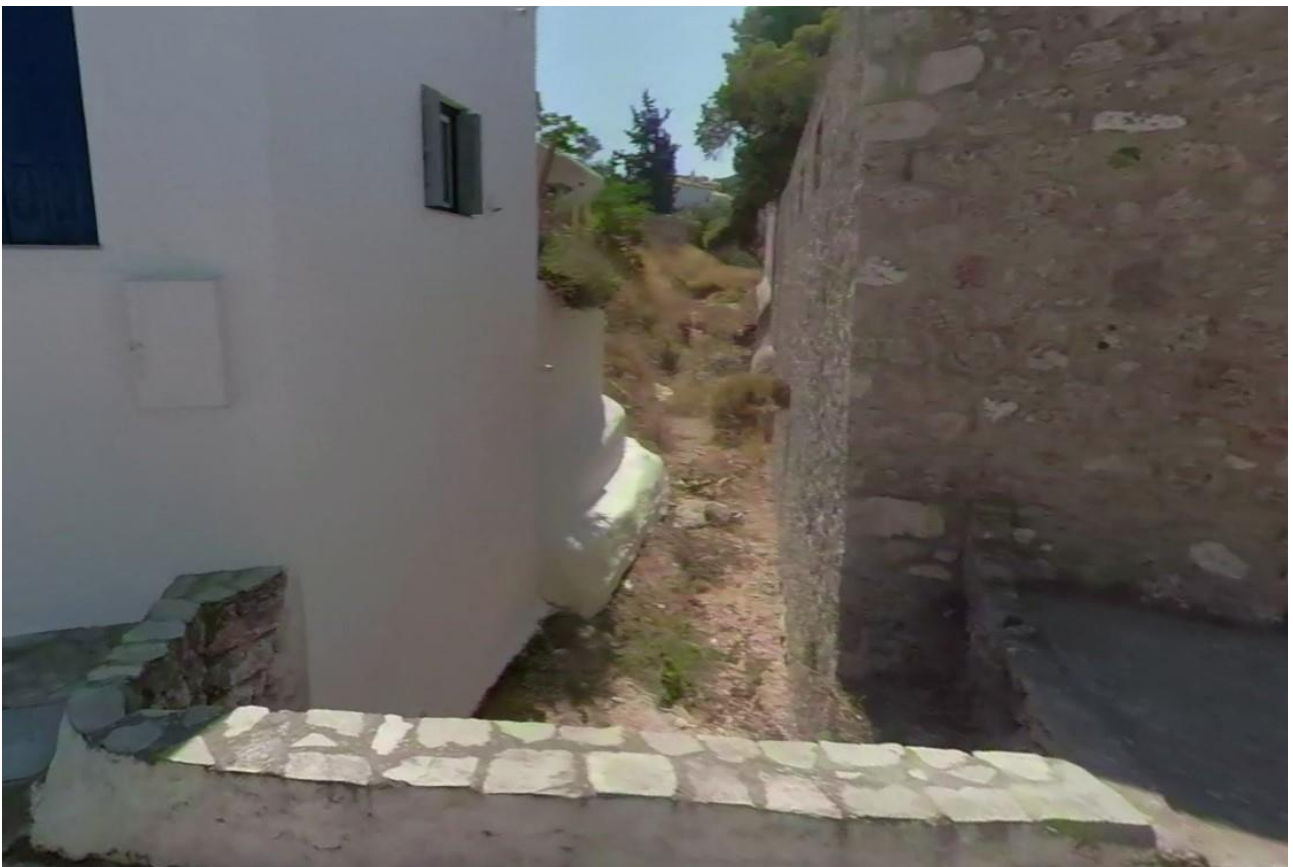
**Φωτογραφία 3.29: Ανάντη όψη τεχνικού του ρέματος 4 εντός της πόλης των Σπετσών, επί της διασταύρωσης των οδών Ορλάνδου-Μπαρμπάτση (EL03\_PH\_22)**

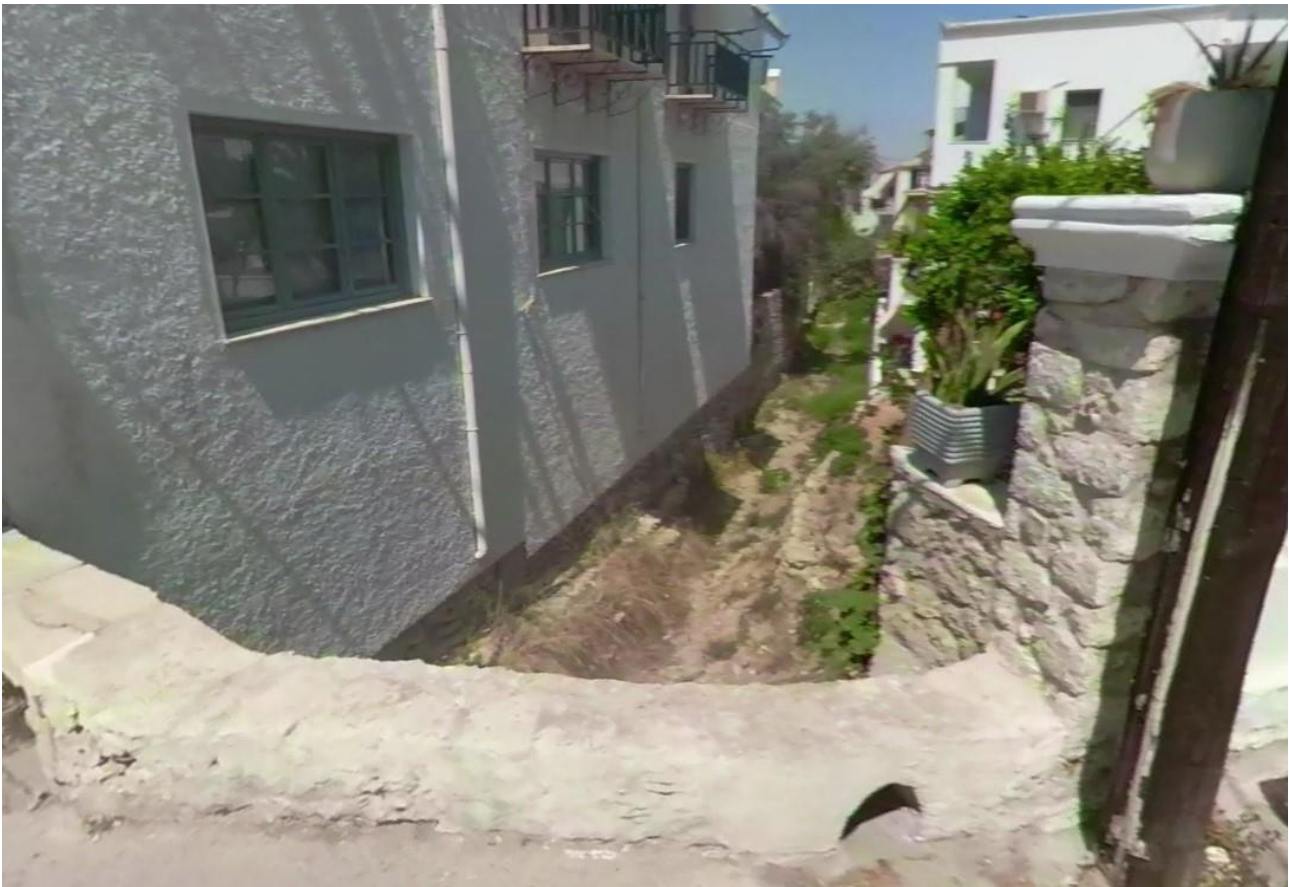
Φωτογραφία 3.30: Κατάντη όψη τεχνικού του ρέματος 4 εντός της πόλης των Σπετσών, επί της διασταύρωσης των οδών Ορλάνδου-Μπαρμπάτση. Διακρίνονται οι ιδιοκτησίες εκατέρωθεν του ρέματος (EL03\_PH\_23)

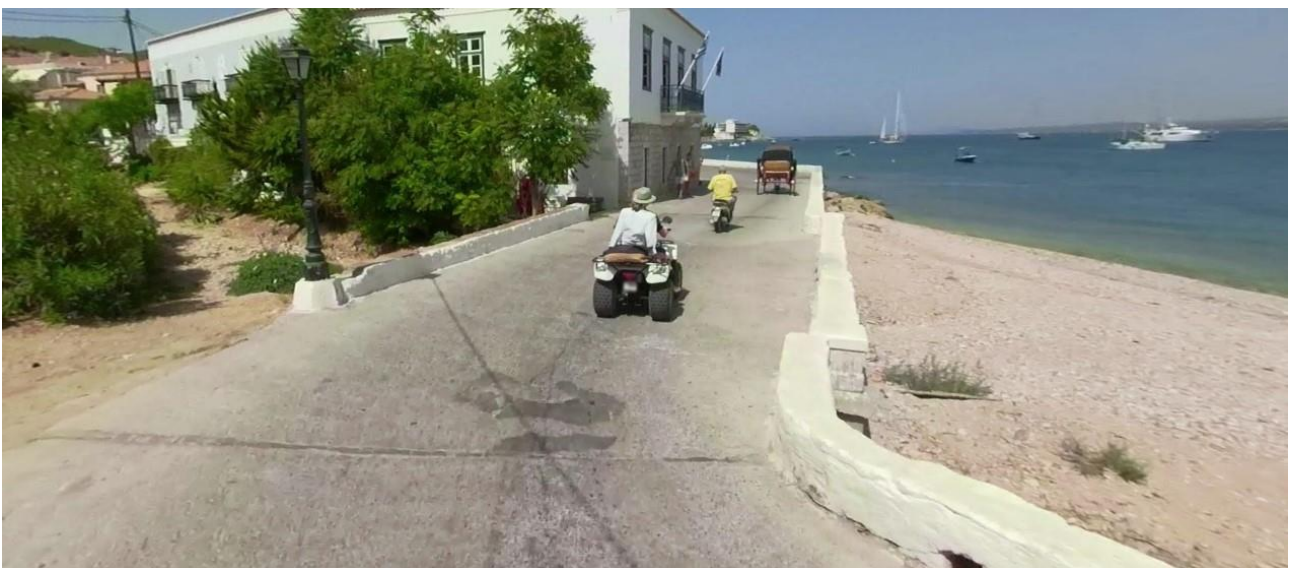
Φωτογραφία 3.31: Διακρίνεται το ανάντη και κατάντη μέρος της εκβολής του ρέματος 4 στη θάλασσα. Το σημείο αυτό το καλοκαίρι κατακλύζεται από λουόμενους (EL03\_PH\_24)

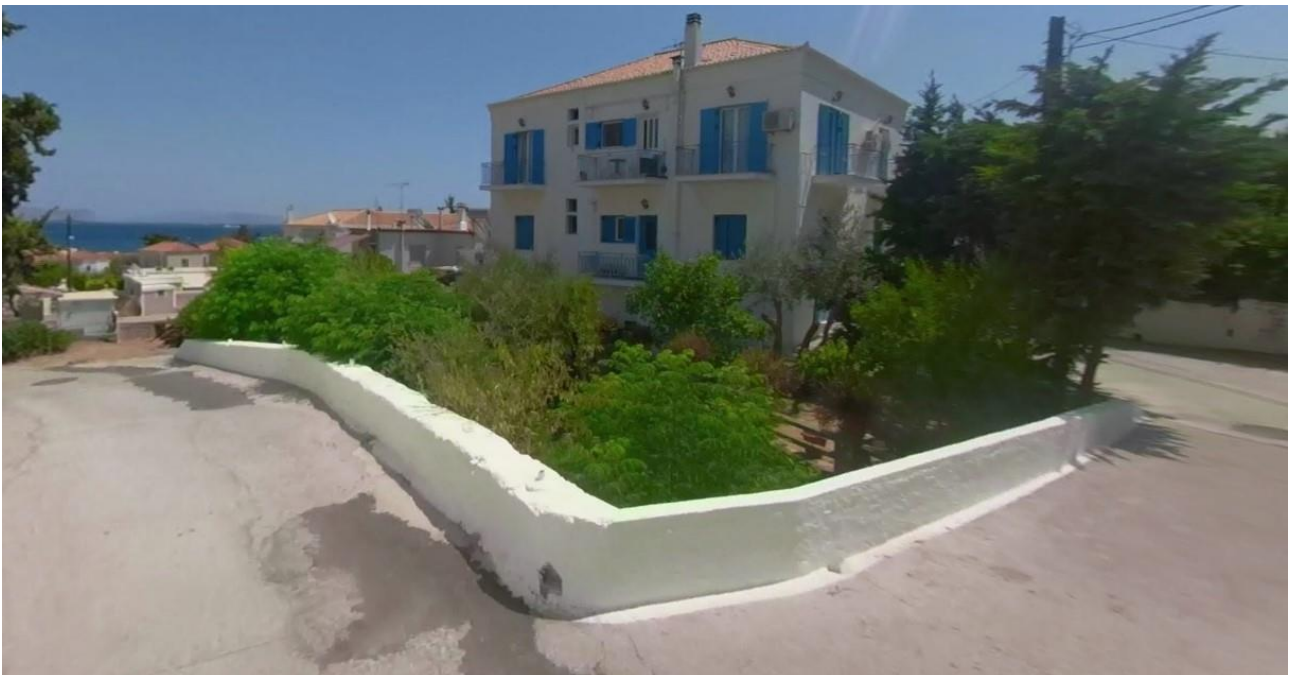
**Φωτογραφία 3.32:** Το κατάντη μέρος του τεχνικού του ρέματος 5 στο άνω όριο του οικισμού. Διακρίνεται η έντονη βλάστηση εντός της κοίτης (EL03\_PH\_25)

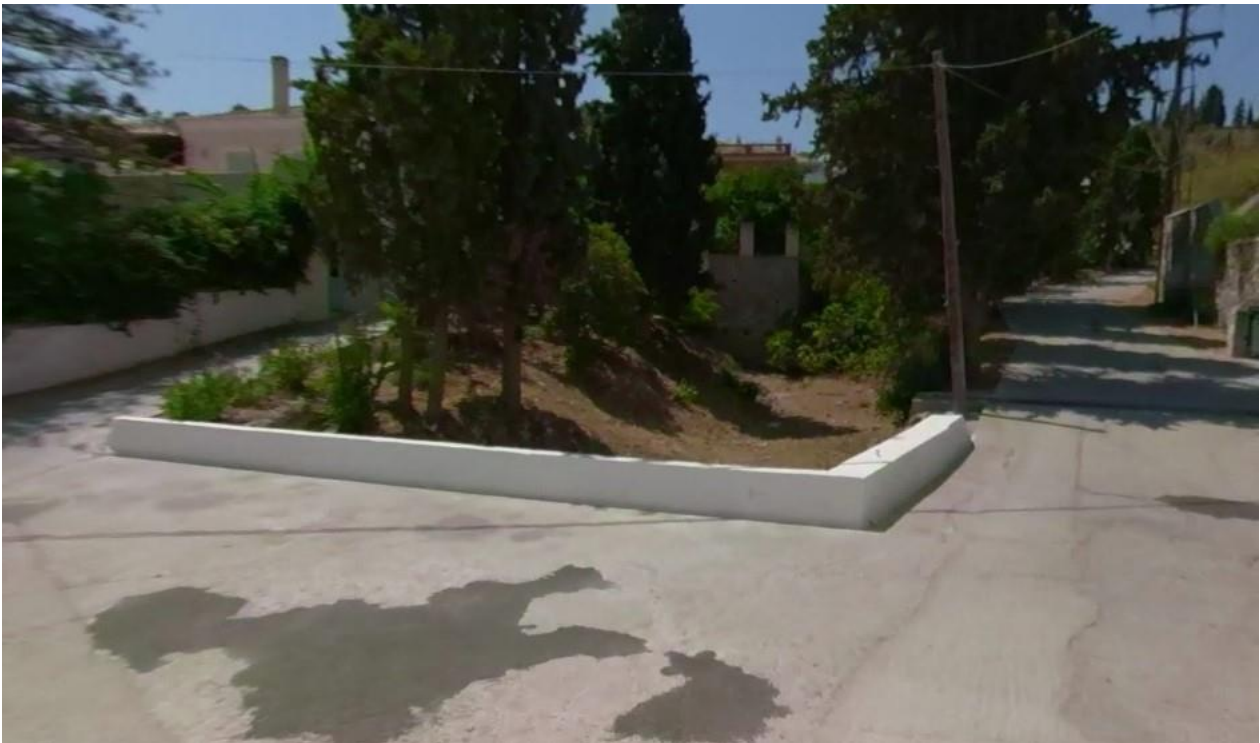
Φωτογραφία 3.33: Διακρίνεται το ανάντη μέρος του τεχνικού του ρέματος 5 στο άνω όριο του οικισμού (EL03\_PH\_26)

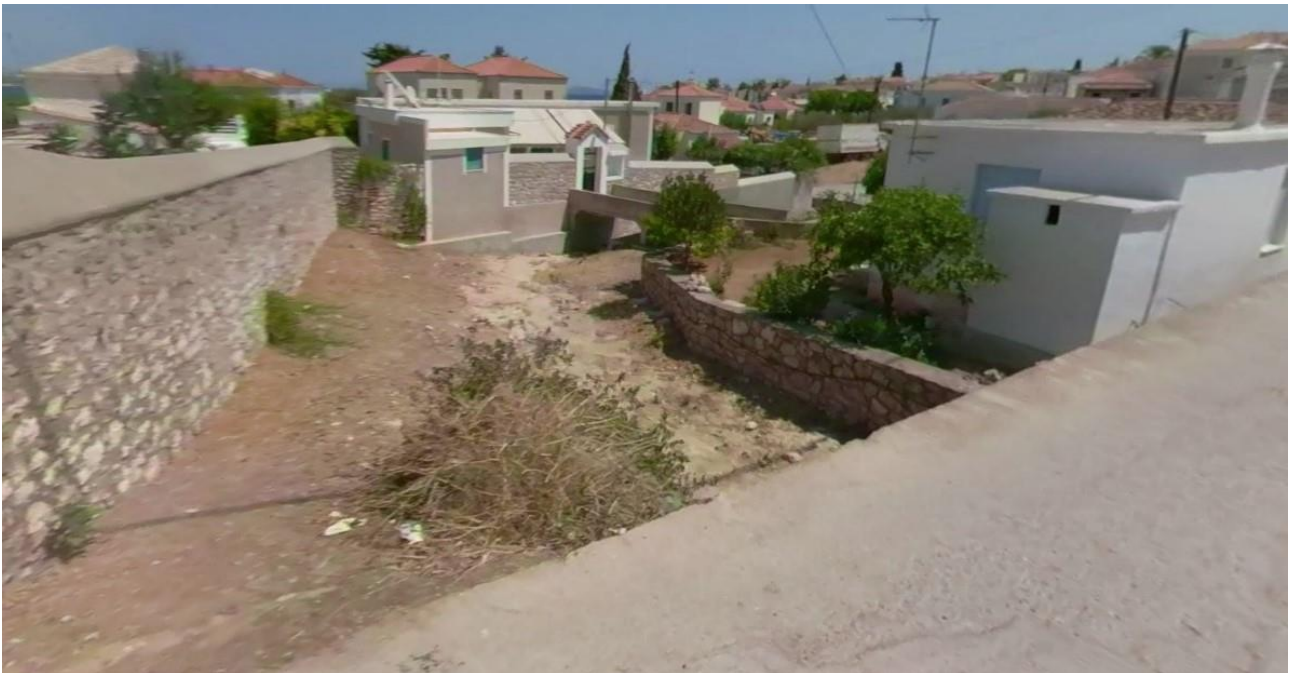
**Φωτογραφία 3.35:** Διακρίνεται το κατάντη μέρος του ρέματος 5, 100m ανάντη της εκβολής. Παρατηρείται εκτροπή της φυσικής ροής του ρέματος λόγω πυκνής δόμησης (EL03\_PH\_28)

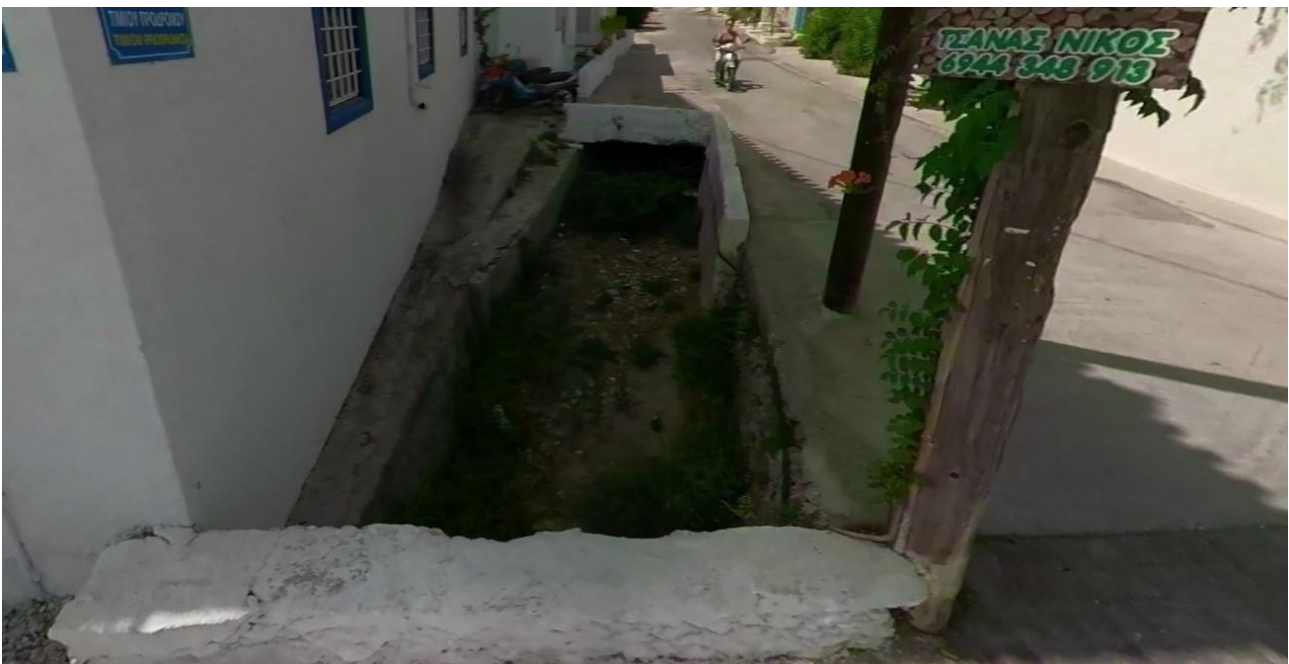
**Φωτογραφία 3.36:** Διακρίνεται το ανάντη μέρος της εκβολής του ρέματος 5 στη θάλασσα που γειτνιάζει με ιδιοκτησίες και έχει υποστεί παρεμβάσεις (EL03\_PH\_29)

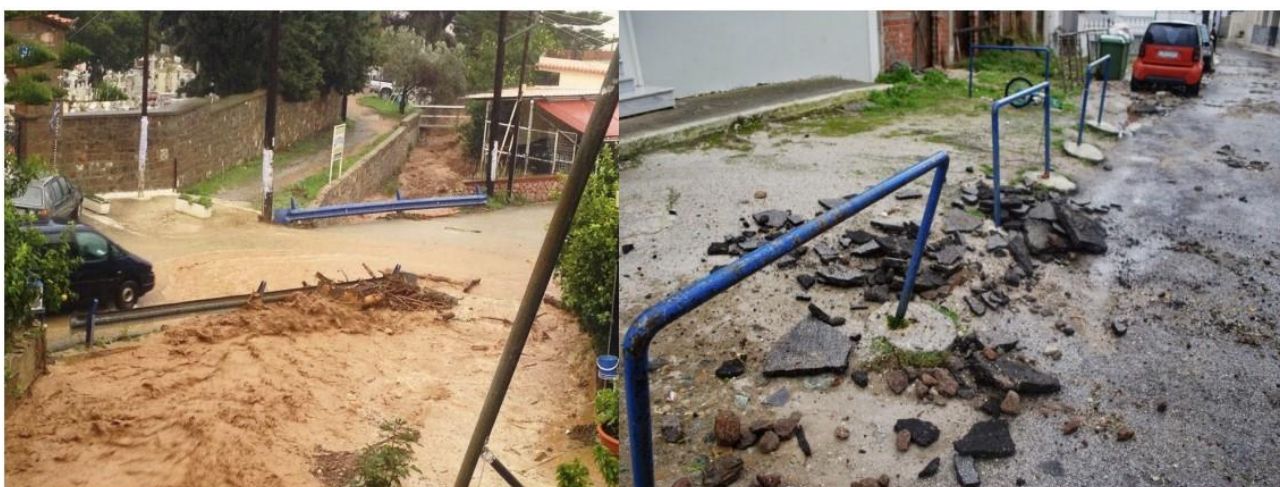
συγκρότημα στην πόλη του Πόρου, με το Γυμνάσιο και το Δημοτικό σχολείο να πλημμυρίζουν και να επεμβαίνει η Πυροσβεστική Υπηρεσία, ενώ με απόφαση του Δήμου Πόρου, τα σχολεία παρέμειναν σήμερα κλειστά. Απίστευτες εικόνες και στο Συνοικισμό με το ποτάμι να ξεχειλίζει, συμπαρασύροντας ό, τι έβρισκε, από χώματα, μέχρι κορμούς δέντρων. Το οδικό δίκτυο σε πολλά σημεία του Πόρου και ιδιαίτερα στον παραδοσιακό οικισμό, υπέστη σοβαρές ζημιές. Ασφαλτικά υλικά ξεκόλλησαν και παρασύρθηκαν. Χώματα, ξύλα και σπασμένα τσιμέντα ήταν διάσπαρτα σε όλο τον Πόρο. Σε ορισμένα σημεία του παραδοσιακού οικισμού, ράγισαν ακόμη και σκαλοπάτια. Συνεργεία του Δήμου Πόρου και η Πυροσβεστική υπηρεσία, πραγματοποίησαν εργασίες αποκατάστασης όπου χρειαζόταν. Η θάλασσα στο λιμάνι του Πόρου, είχε γεμίσει χώμα και ξύλα. Μεγάλοι κορμοί δέντρων, καφάσια ακόμη και μια πόρτα επέπλεαν σε διάφορα σημεία του λιμανιού.

**Φωτογραφία 3.37: Καταστροφές από το πλημμυρικό συμβάν στις 08/12/2014 στον Πόρο (Πηγή: Meteo Reports 2014\_12\_08.pdf)**

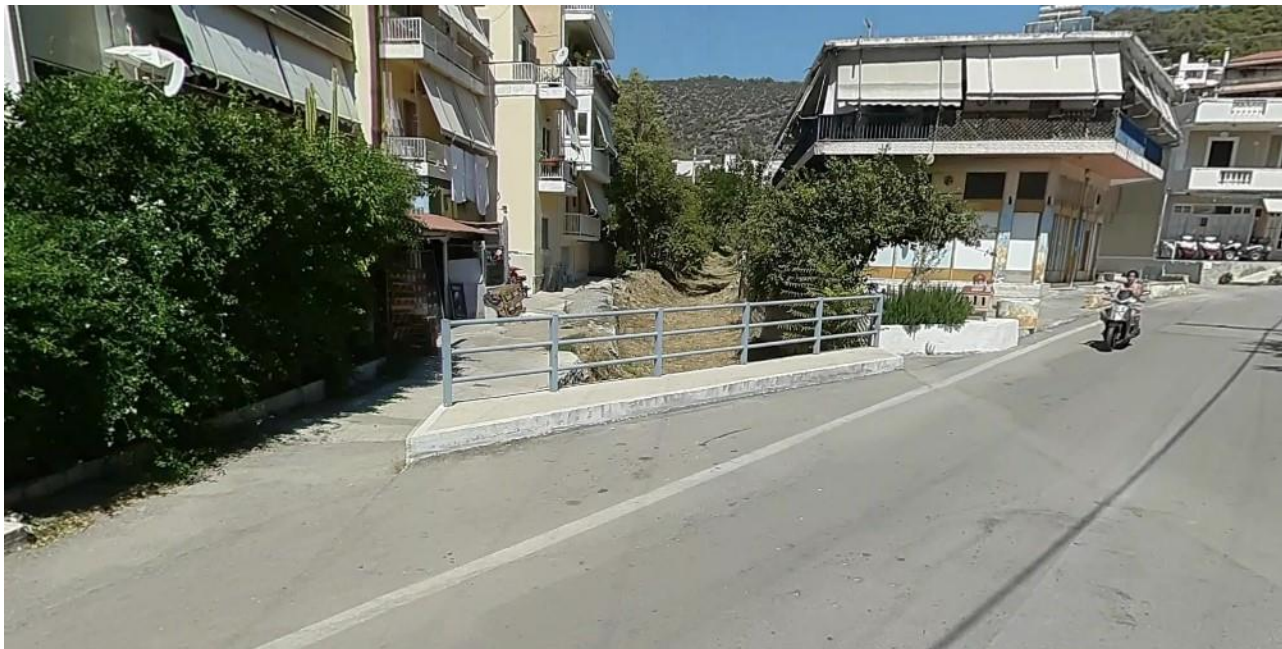
Φωτογραφία 3.38: Διακρίνεται το ανάντη μέρος ρέματος που διέρχεται εντός του οικισμού του Πόρου και εκβάλλει στην παραλία Κανάλι (ΕΛ03\_PΗ\_30)

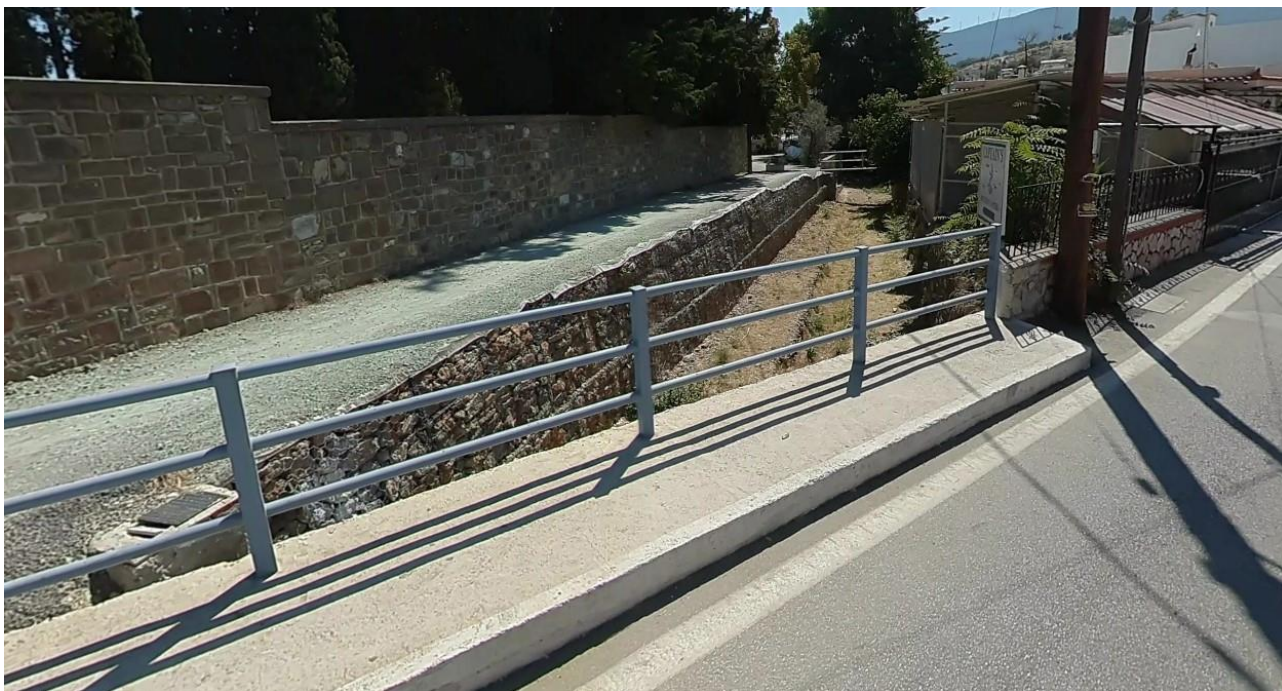
Φωτογραφία 3.39: Διακρίνεται το κατάντη, διευθετημένο μέρος ρέματος που διέρχεται εντός του οικισμού του Πόρου και εκβάλλει στην παραλία Κανάλι (ΕΛ03\_PΗ\_31)

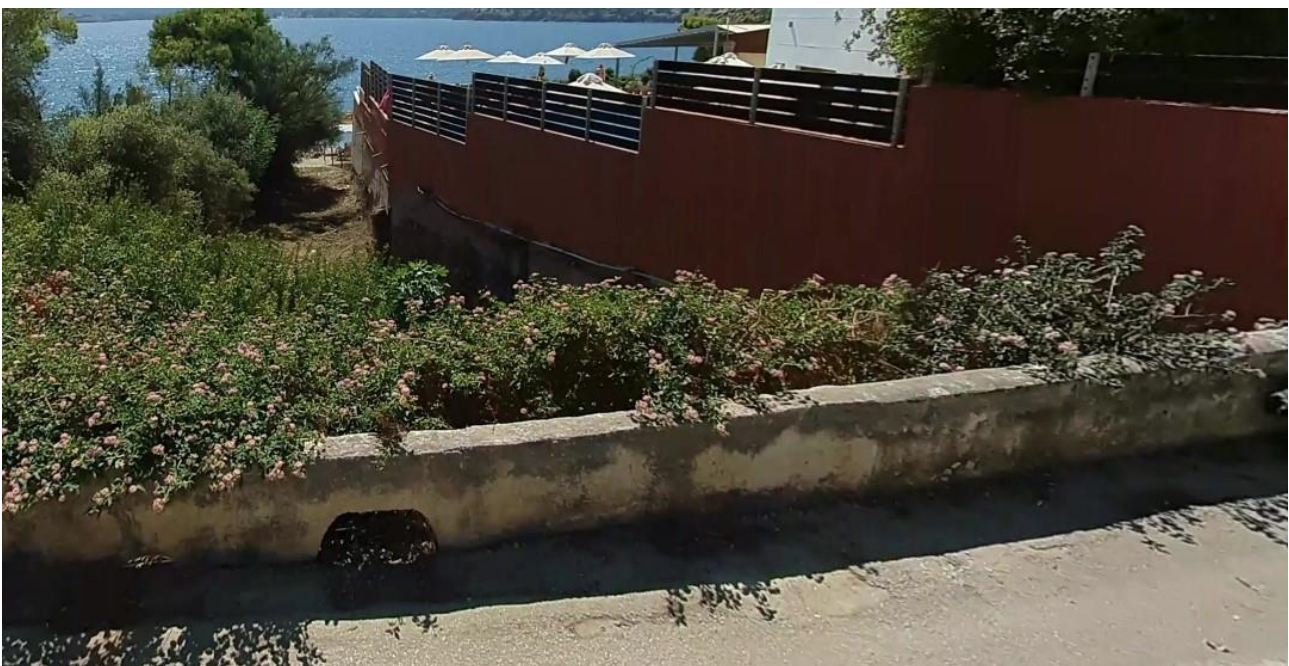
Φωτογραφία 3.41: Διακρίνεται το κατάντη μέρος ρέματος που γειτνιάζει με περιφράξεις ιδιοκτησιών του οικισμού του Πόρου, ρέει πλησίον ξενοδοχειακής μονάδας και χρήζει οριοθέτησης (EL03\_PH\_33)

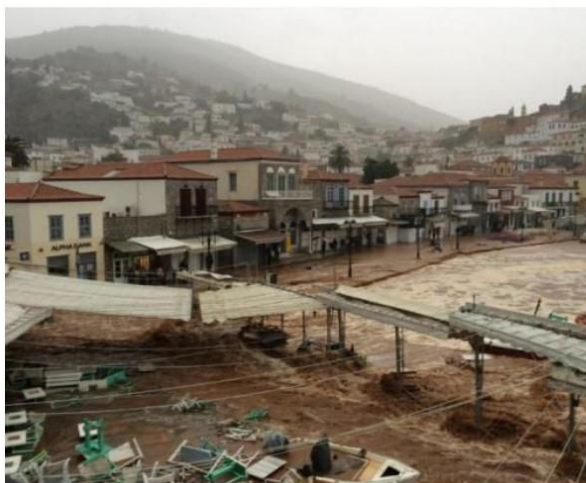
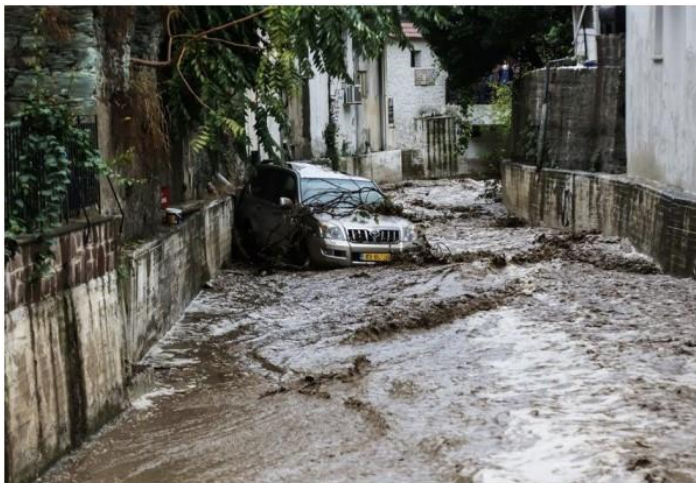
Πολλά ήταν τα προβλήματα που προκάλεσε στην Ύδρα το συγκεκριμένο γεγονός. Τα ορμητικά νερά μετέτρεψαν σε χείμαρρους τους στενούς πλακόστρωτους δρόμους του νησιού, ενώ πολλές καταστροφές υπήρξαν στα παραλιακά εμπορικά καταστήματα στο λιμάνι. Από τη δυνατή νεροποντή σημειώθηκαν εκτεταμένες ζημιές σε ισόγεια σπιτιών, επιχειρήσεις και στο δίκτυο ύδρευσης του νησιού (Φωτογραφία 3.42). Λόγω της σφοδρότητας του φαινομένου, οι πληγείσες περιοχές

**Φωτογραφία 3.42: Καταστροφές από το πλημμυρικό συμβάν στις 22/10/2015 στην Ύδρα (Πηγή: Meteo Reports 2015\_10\_22.pdf)**

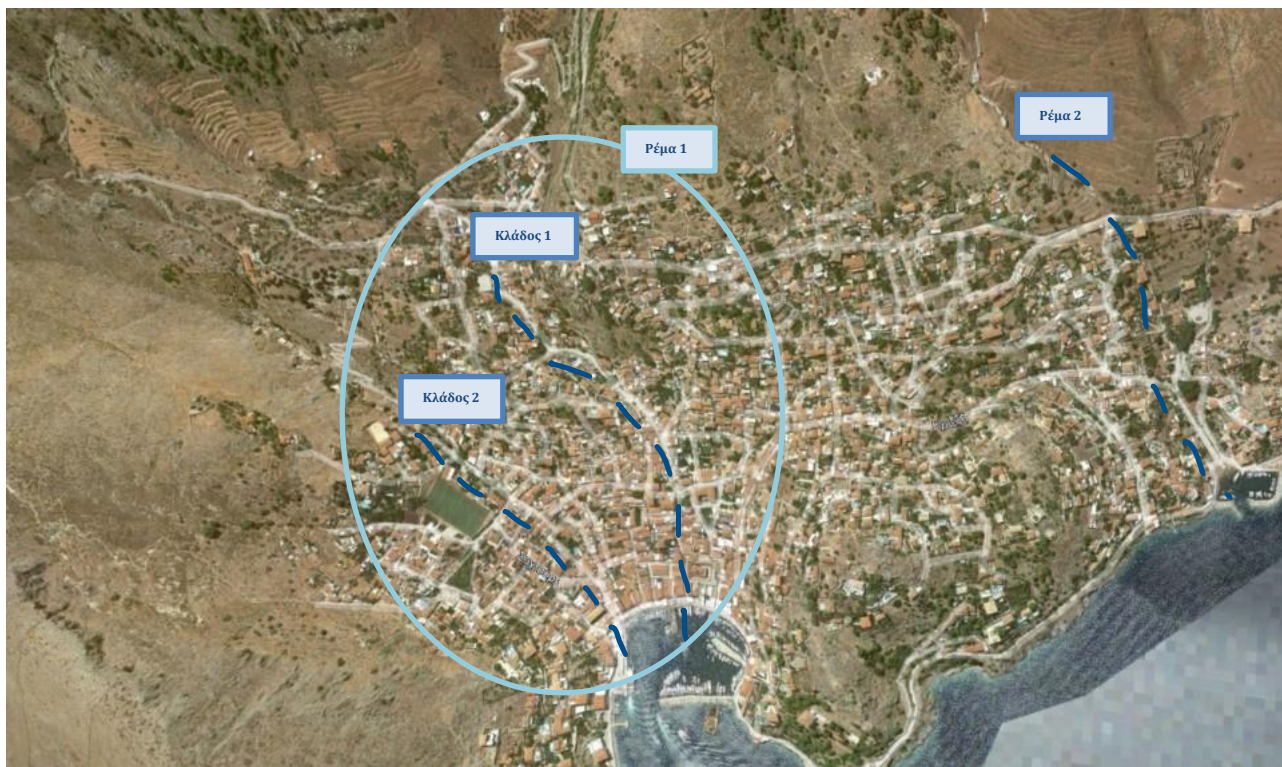
Πρόκειται για 2 συνορεύουσες λεκάνες απορροής στην Δημοτική Κοινότητα Σπετσών. Το ρέμα 1 έχει 2 κλάδους που λόγω οικιστικής ανάπτυξης του οικισμού της Ύδρας έχουν διαφορετικά σημεία εκβολής. Η αναφορά στα ρέματα αυτά γίνεται με αύξουσα αρίθμηση όπως φαίνεται στη Φωτογραφία 3.43.

**Φωτογραφία 3.43: Ρέματα που διατρέχουν το νησί της Ύδρας (Πηγή: Google Earth)**

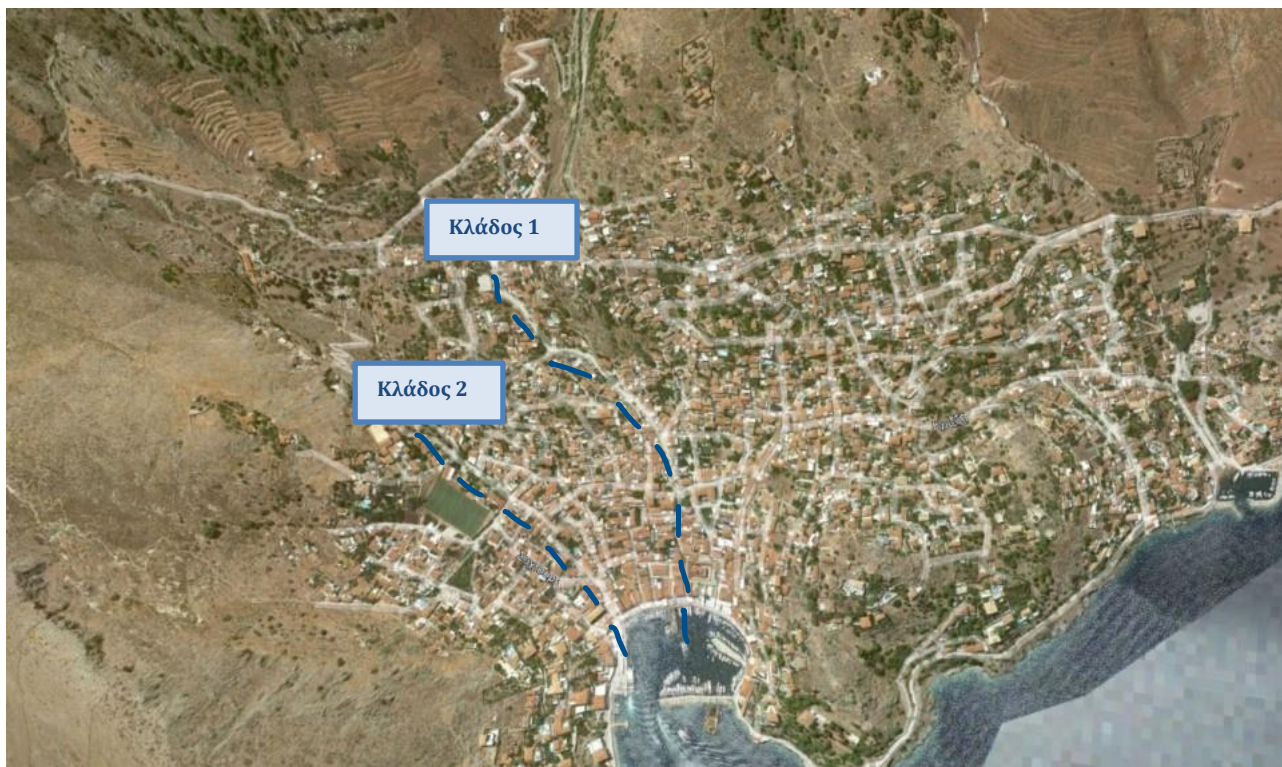
Από αναφορές των αρμοδίων του Δήμου Ύδρας, κατοίκων της ευρύτερης περιοχής αλλά και στοιχεία της 1<sup>ης</sup> Αναθεώρησης της ΠΑΚΠ, το πλέον καταστροφικό πλημμυρικό συμβάν στην πόλη της Ύδρας ήταν αυτό στις 22/10/2015. Η πόλη της Ύδρας βρίσκεται στους πρόποδες του όρους Έρως, με αποτέλεσμα να καταλήγουν σε αυτή πληθώρα ρεμάτων που ύστερα εκβάλλουν στον κόλπο της Ύδρας. Εντός του οικισμού της Ύδρας το φυσικό ρέμα είναι 1 (Σχήμα 3.7), το οποίο έχει 2 κλάδους όπως φαίνεται στη Φωτογραφία 3.44. Πραγματοποιήθηκαν αυτοψίες στους 2 αυτούς κλάδους του ρέματος που διέρχονται εντός της πόλης της Ύδρας και συμπίπτουν και με κεντρικούς δρόμους αυτής, την Μιαούλη και τη Γκιόσση.

**Φωτογραφία 3.44: Κλάδοι ρέματος στα οποία πραγματοποιήθηκε αυτοψία στην πόλη της Ύδρας**

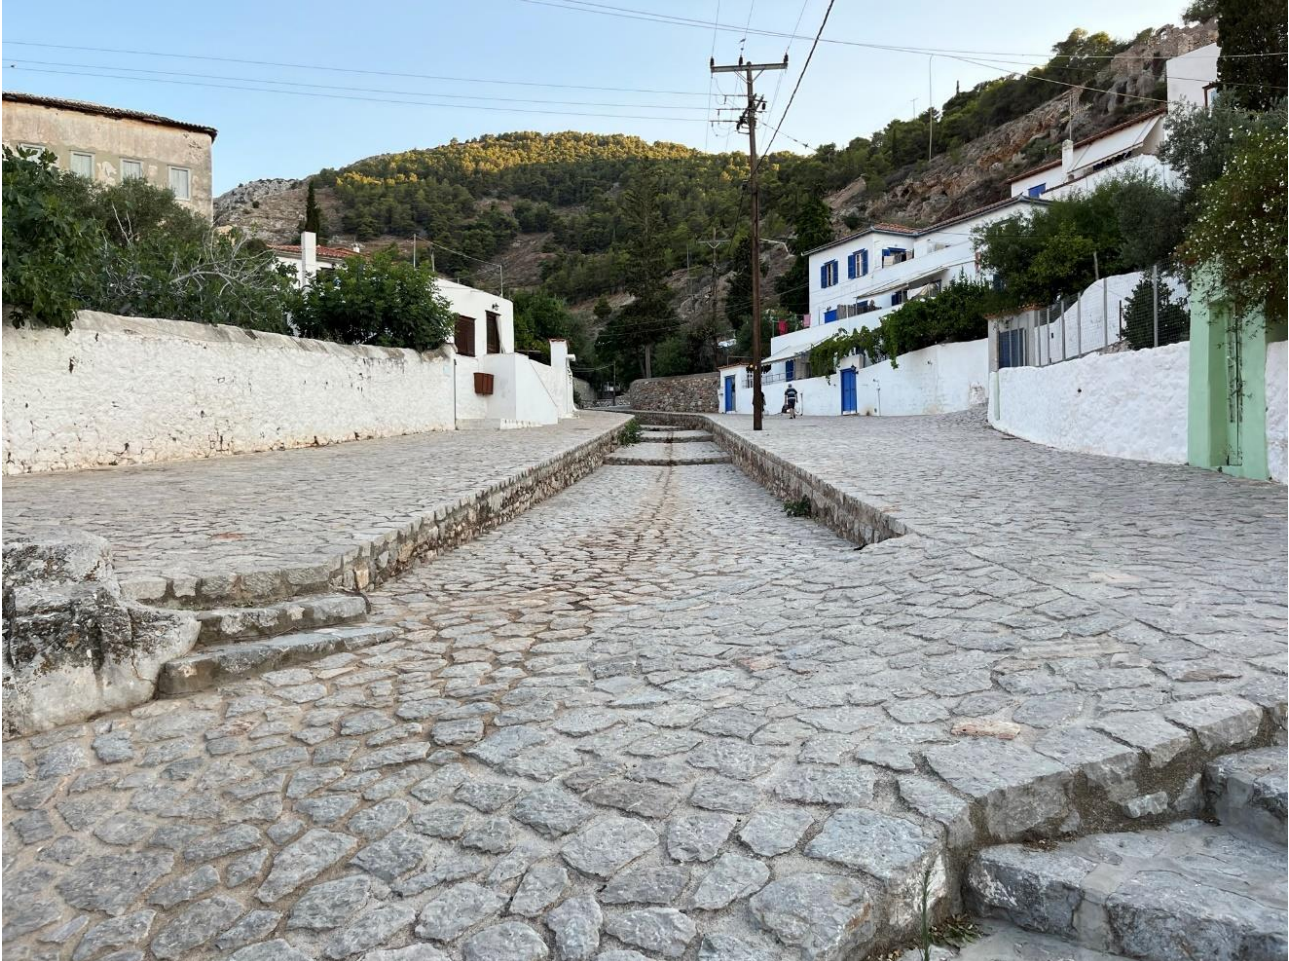
Φωτογραφία 3.45: Διατομή εντός του οικισμού της Ύδρας με διπλό ρόλο: δρόμου και ανοιχτού αγωγού αποχέτευσης ομβρίων υδάτων (EL03\_PH\_34)

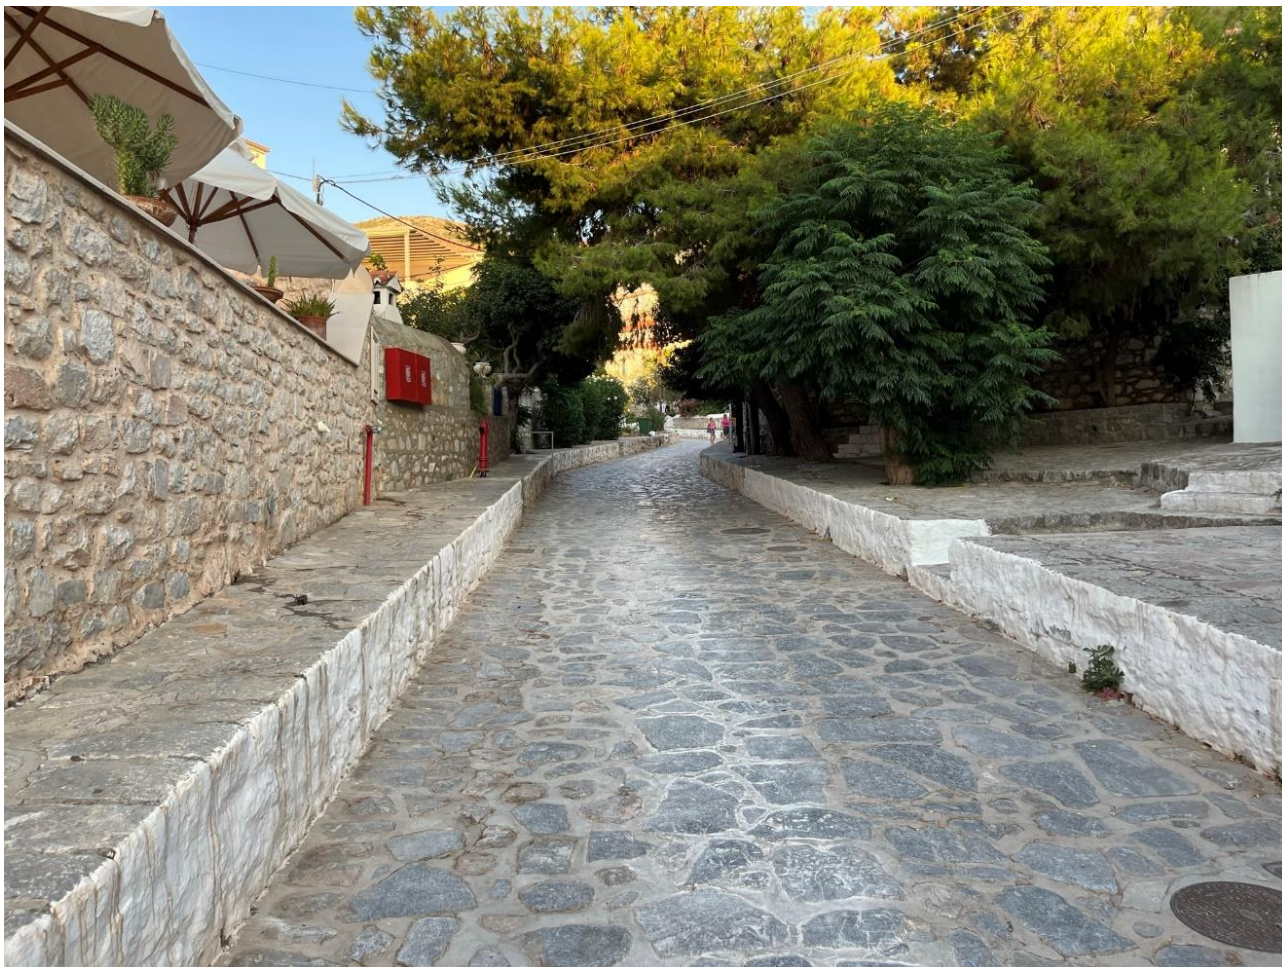
Φωτογραφία 3.46: Διατομή εντός του οικισμού της Ύδρας με διπλό ρόλο: δρόμου και ανοιχτού αγωγού αποχέτευσης ομβρίων υδάτων (EL03\_PH\_35)

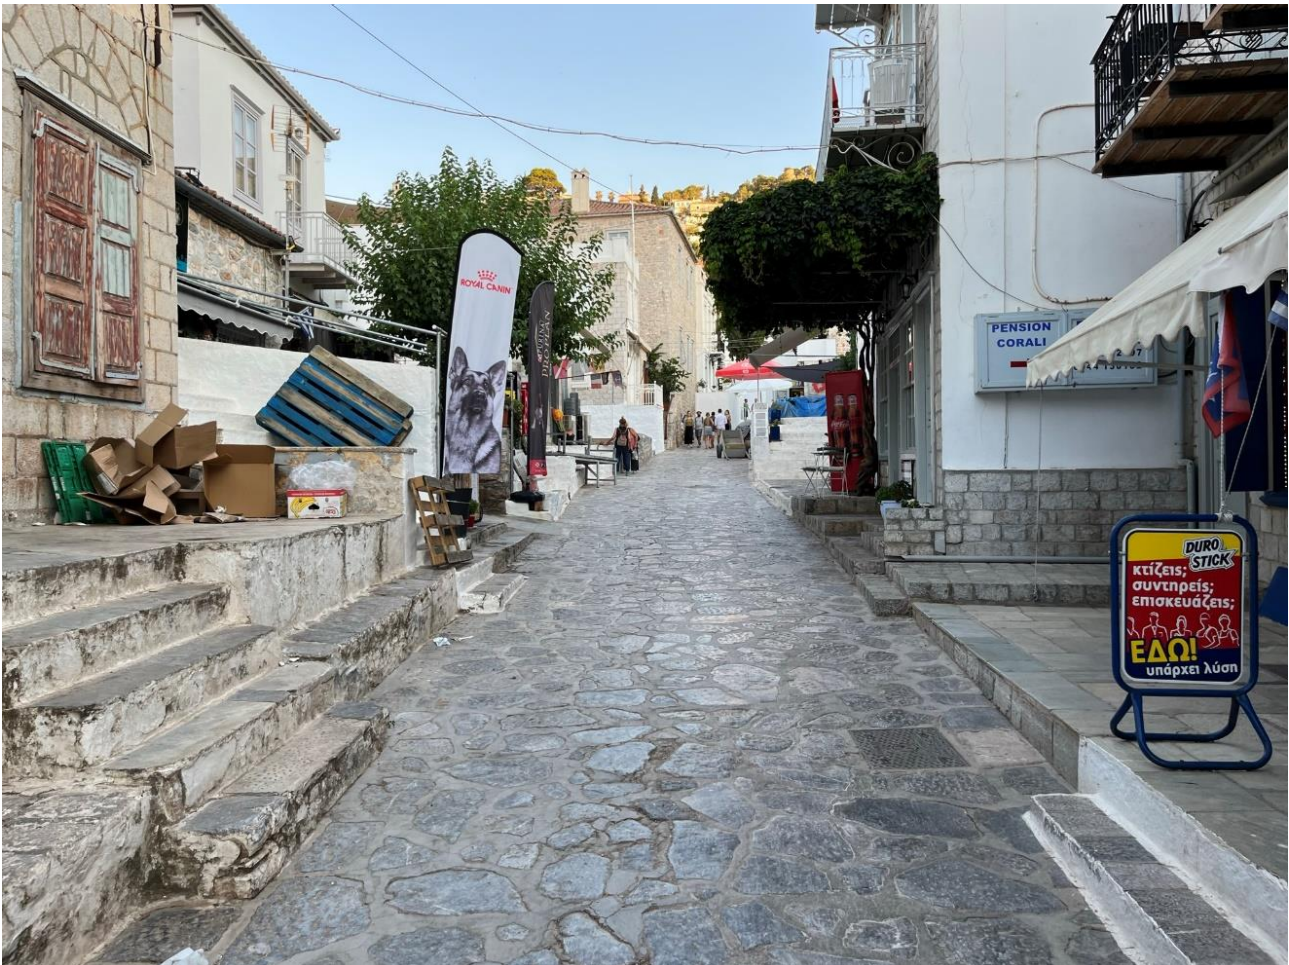
Φωτογραφία 3.47: Διατομή εντός του οικισμού της Ύδρας με διπλό ρόλο: δρόμου και ανοιχτού αγωγού αποχέτευσης ομβρίων υδάτων (EL03\_PH\_36)

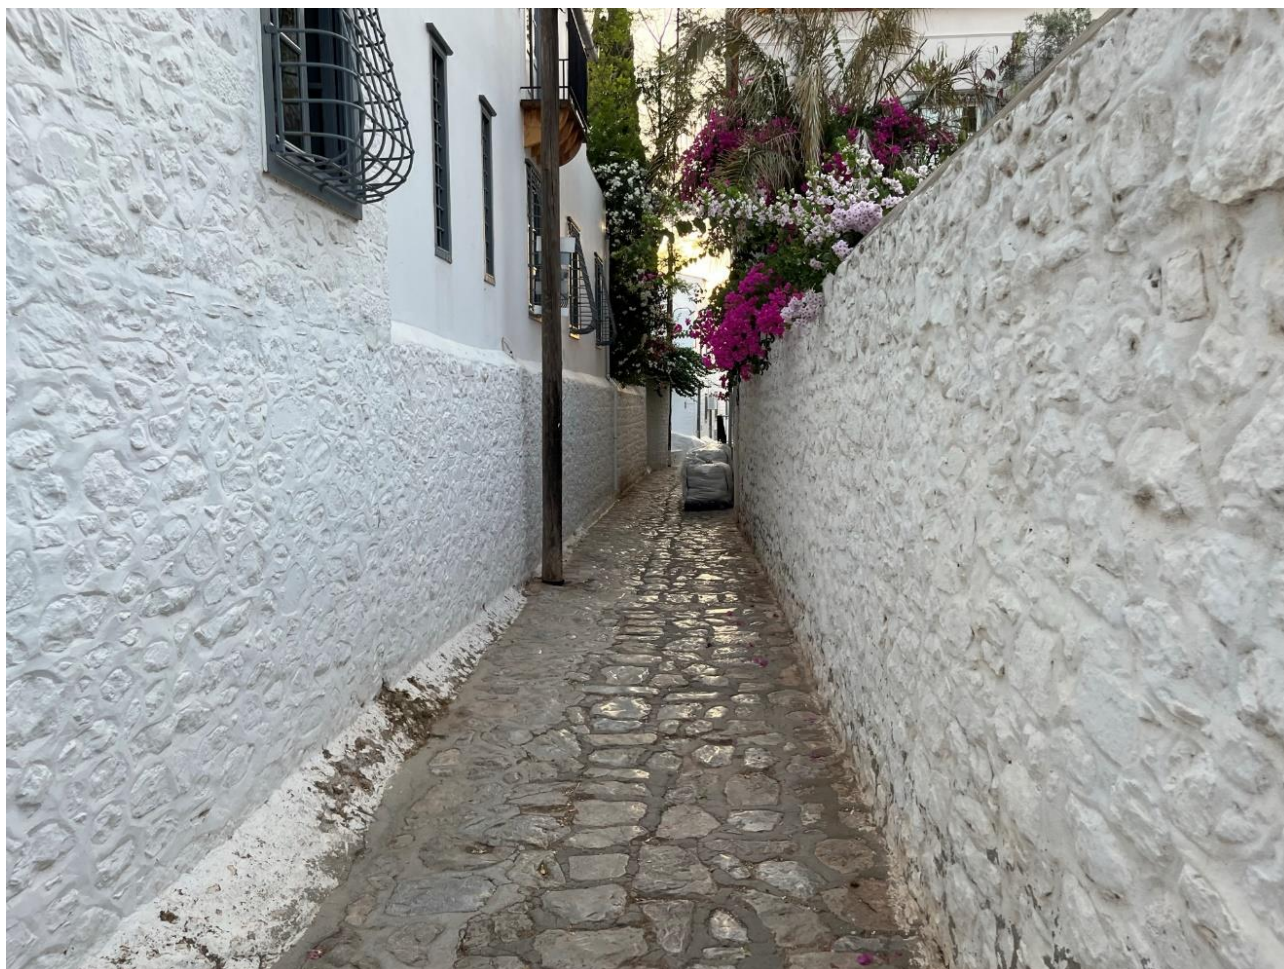
**Φωτογραφία 3.50: Τυπική διατομή ρέματος-δρόμου μικρού πλάτους, 200m κατάντη του προηγούμενου σημείου, εντός της πόλης της Ύδρας (EL03\_PH\_39)**
