**1<sup>η</sup> ΑΝΑΘΕΩΡΗΣΗ**  
**ΣΧΕΔΙΟΥ ΔΙΑΧΕΙΡΙΣΗΣ ΚΙΝΔΥΝΩΝ ΠΛΗΜΜΥΡΑΣ**  
των Λεκανών Απορροής Ποταμών του  
Υδατικού Διαμερίσματος Ανατολικής Πελοποννήσου (EL03)

Στάδιο 1 - Παραδοτέο 3

ΈΚΘΕΣΗ ΑΥΤΟΨΙΩΝ ΣΤΙΣ ΘΕΣΕΙΣ ΟΠΟΥ ΕΧΟΥΝ ΕΜΦΑΝΙΣΤΕΙ ΣΤΟ  
ΠΑΡΕΛΘΟΝ ΣΗΜΑΝΤΙΚΕΣ ΠΛΗΜΜΥΡΕΣ ΑΛΛΑ ΔΕΝ  
ΣΥΜΠΕΡΙΛΑΜΒΑΝΟΝΤΑΙ ΣΤΙΣ ΖΔΥΚΠ  
Τεχνική έκθεση

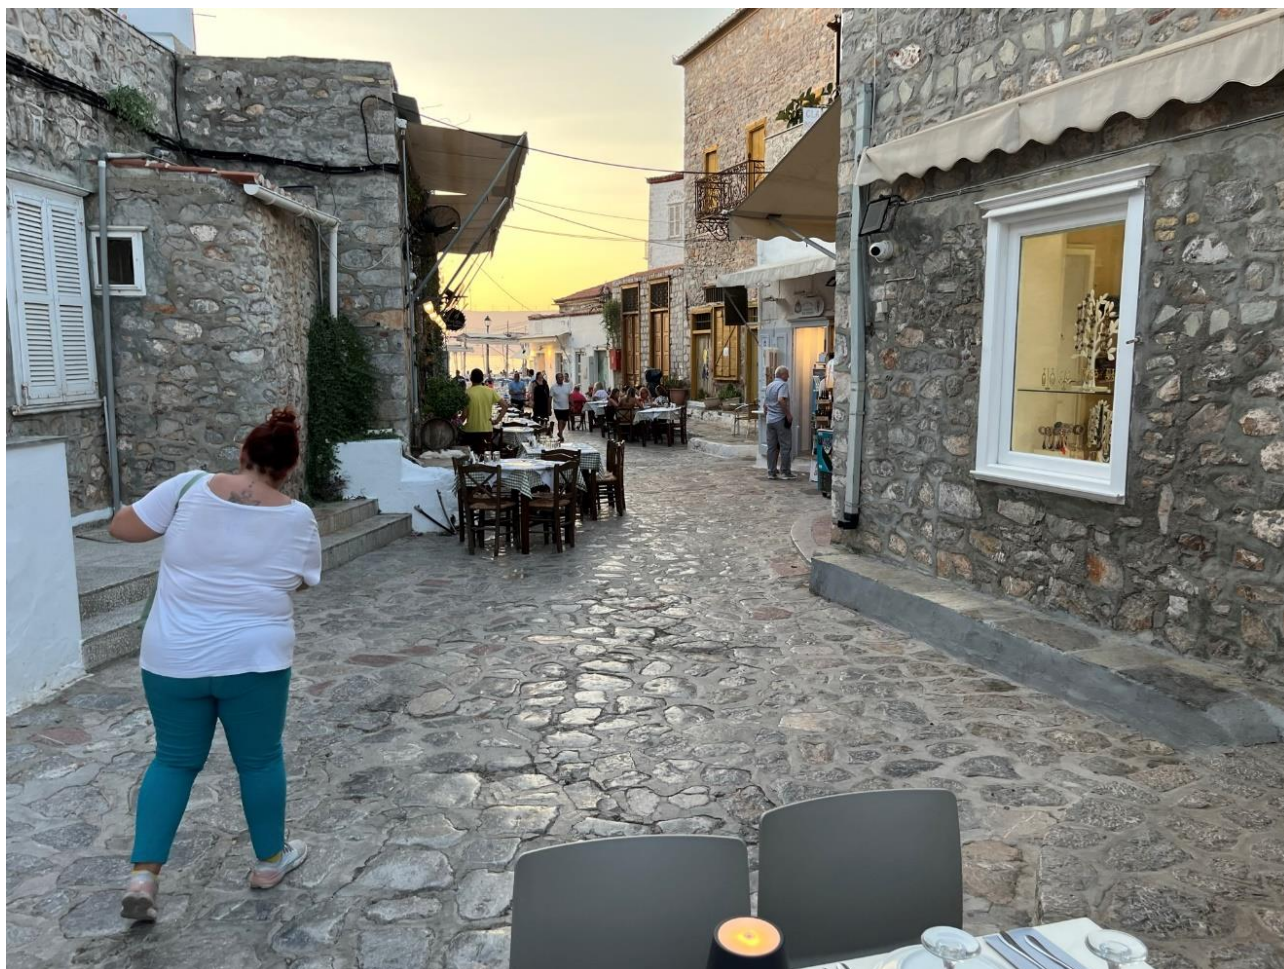
Φωτογραφία 3.51: Τυπική διατομή ρέματος-δρόμου περίπου 50m πριν την εκβολή στον κόλπο της Ύδρας (EL03\_PH\_40)

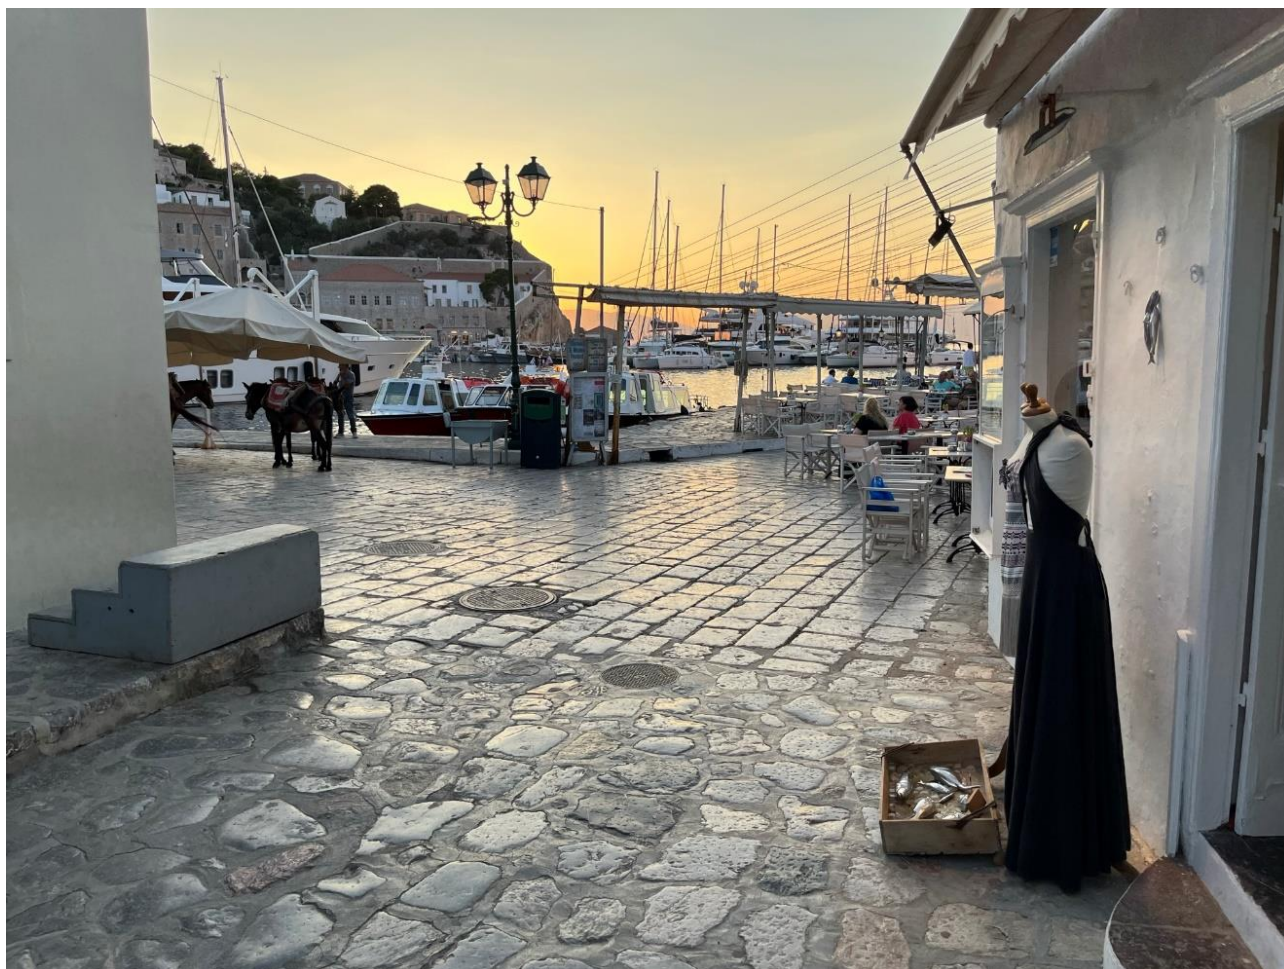
**Φωτογραφία 3.52: Εκβολή του ρέματος στον κόλπο της Ύδρας (EL03\_PH\_41)**

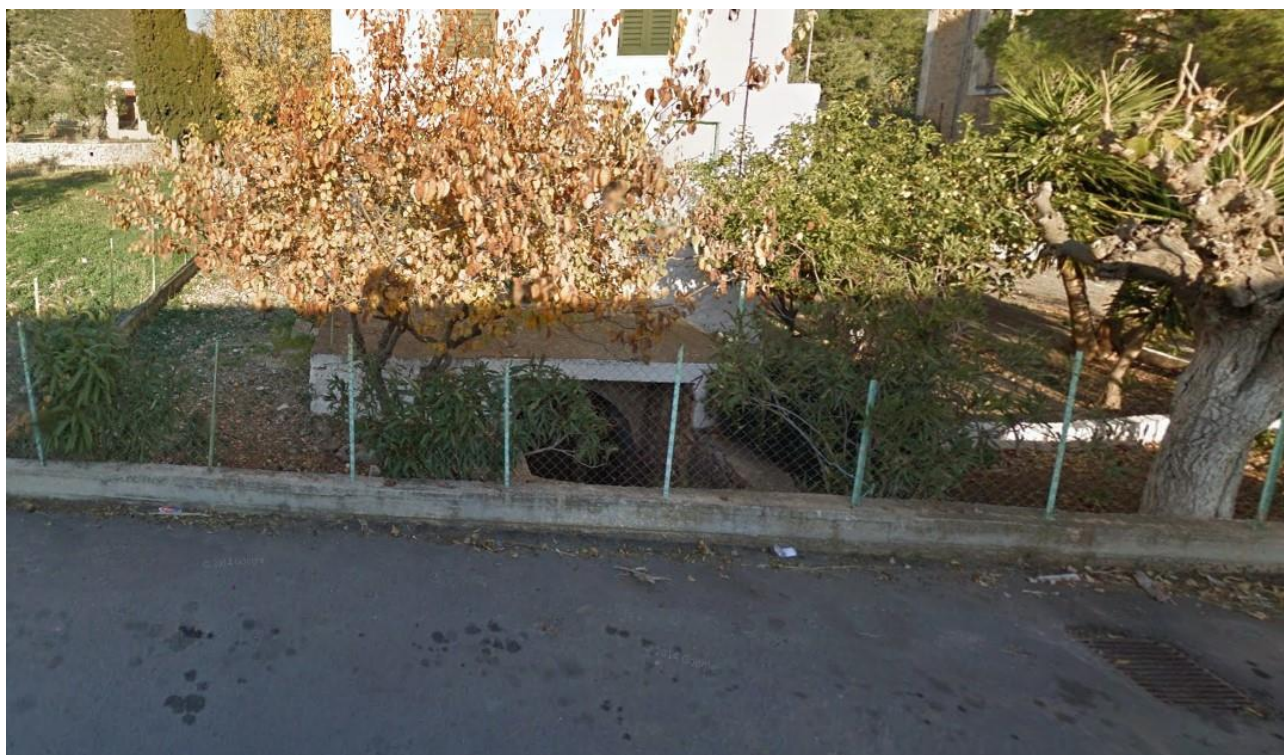
**Φωτογραφία 3.53: Ανάντη όψη ρέματος πριν διασχίσει την Επ. Οδό Σπάρτης-Αγ. Δημητρίου και εισέλθει στο δίκτυο ομβρίων (EL03\_PH\_42)**

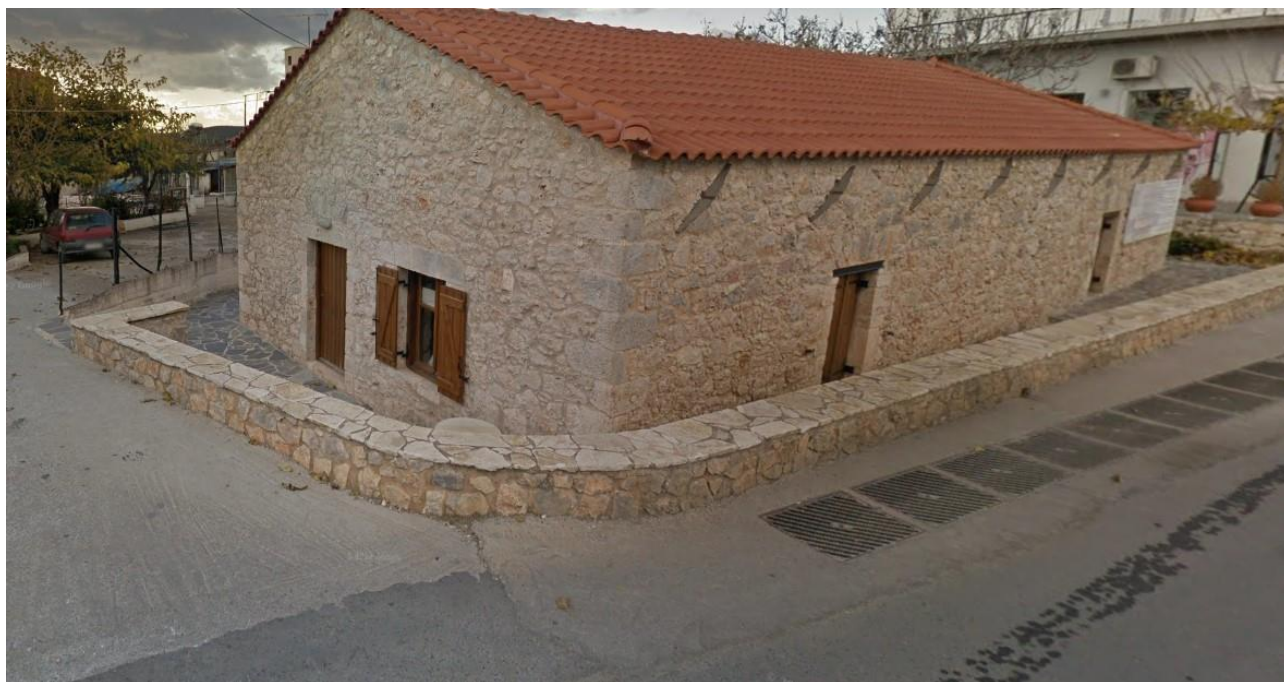
**Φωτογραφία 3.54: Κατάντη όψη ρέματος αφού έχει διασχίσει την Επ. Οδό Σπάρτης-Αγ. Δημητρίου και έχει εισέλθει στο δίκτυο ομβρίων (EL03\_PH\_43)**

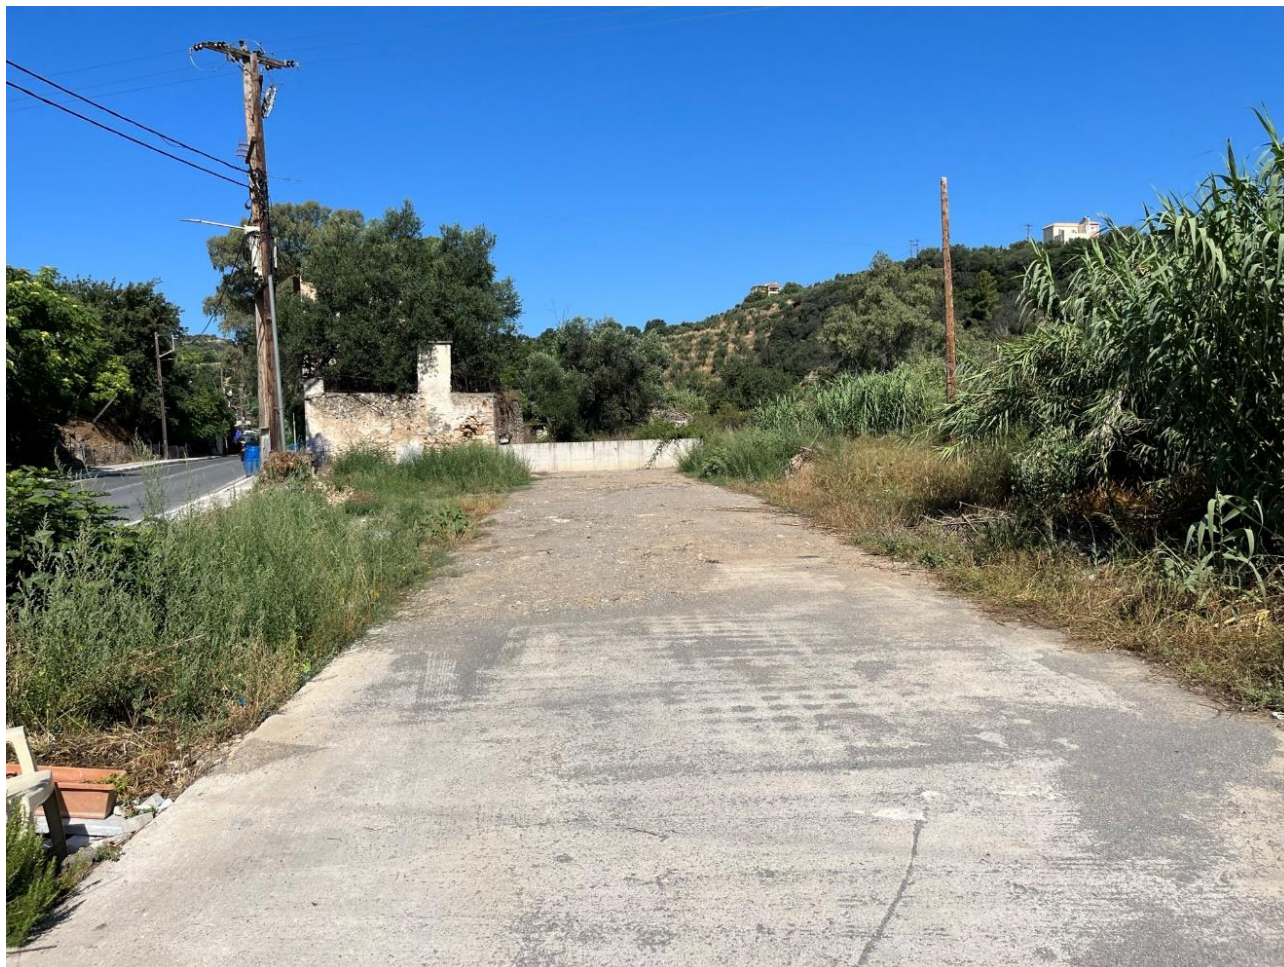
**Φωτογραφία 3.55: Ρέμα Ξεριάς: Διακρίνεται το τελευταίο ανάντη διευθετημένο τμήμα του στην είσοδο του Γυθείου και ο τοίχος που κατασκευάσθηκε εκ των υστέρων για να αποφευχθούν υπερχειλίσεις (EL03\_PH\_44)**

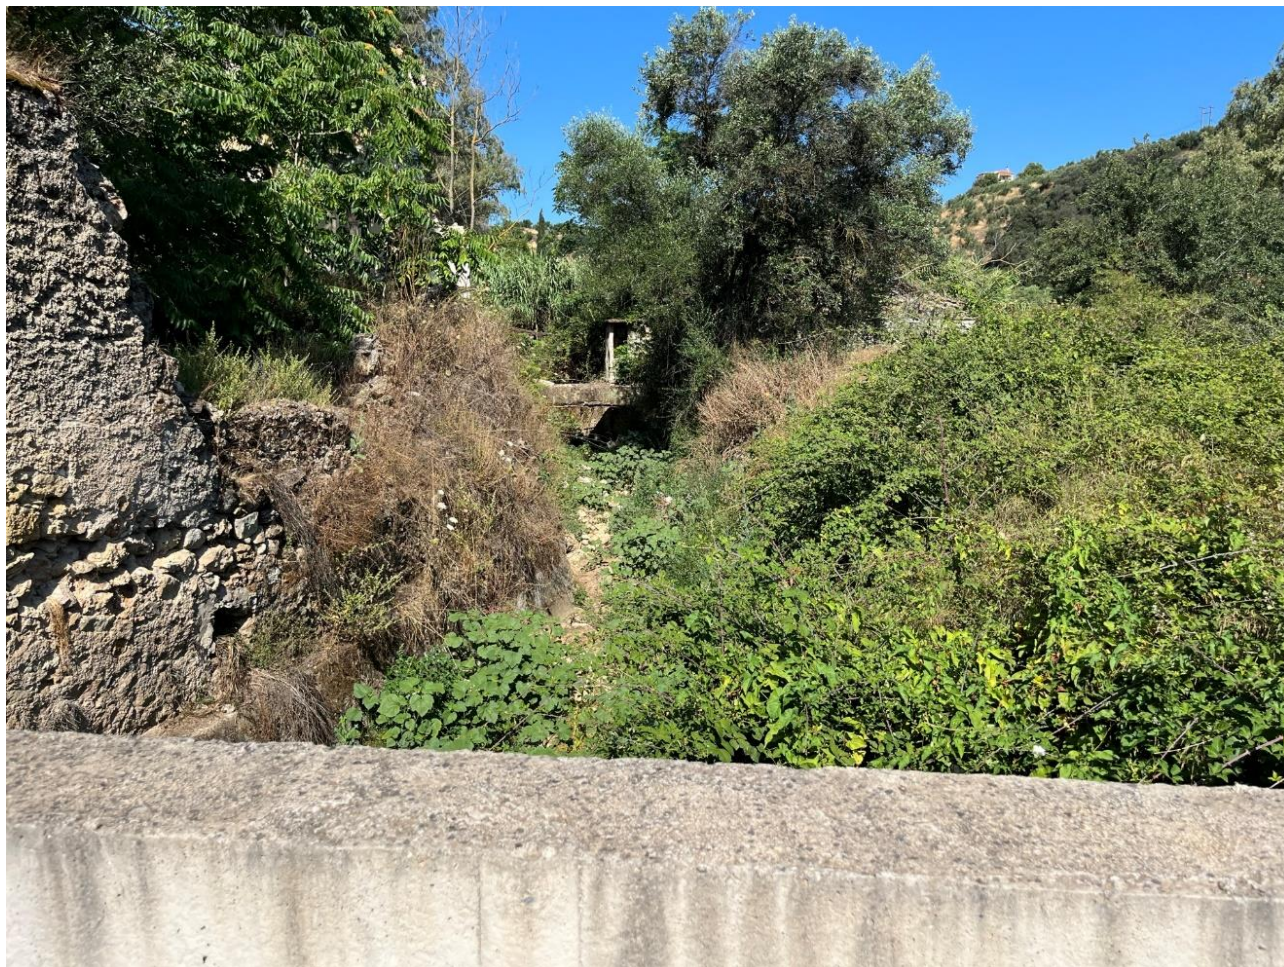
**Φωτογραφία 3.56: Ρέμα Ξεριάς: Όψη ανάντη του διευθετημένου τμήματος που στο παρελθόν, λόγω ανεπαρκούς διατομής, φερτών και έντονης βλάστησης, υπερχείλισε (EL03\_RH\_45)**

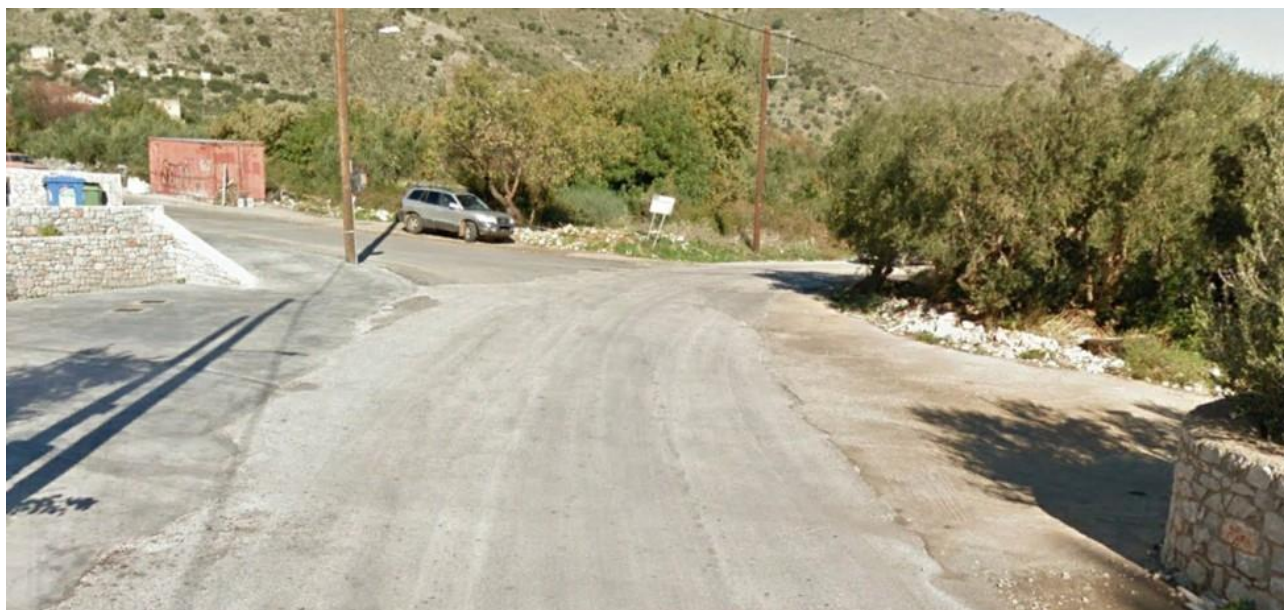
**Φωτογραφία 3.57: Ρέμα που συμπίπτει με κεντρικό δρόμο του οικισμού και εκβάλλει στην παραλία Κοκκάλας Σαλοτέρι (EL03\_RH\_46)**

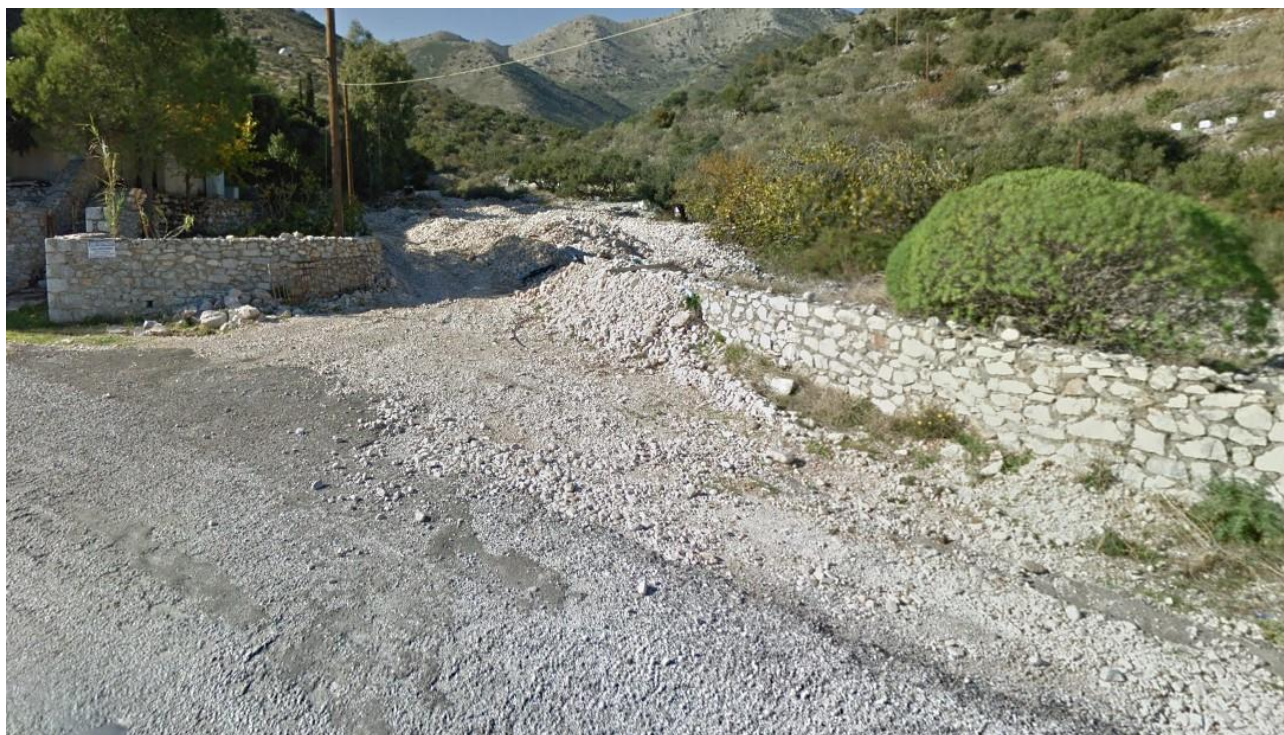
**Φωτογραφία 3.59: Στερεοπαροχή του ρέματος που εκβάλλει στην παραλία Μάραθος (ΕΛ03\_ΡΗ\_48)**
