### 1<sup>η</sup> ΑΝΑΘΕΩΡΗΣΗ ΣΧΕΔΙΟΥ ΔΙΑΧΕΙΡΙΣΗΣ ΚΙΝΔΥΝΩΝ ΠΛΗΜΜΥΡΑΣ των Λεκανών Απορροής Ποταμών του Υδατικού Διαμερίσματος Θεσσαλίας (EL08)

Στάδιο 1 – Παραδοτέο 3  
ΕΚΘΕΣΗ ΑΥΤΟΨΙΩΝ  
Τεχνική έκθεση

**ΣΤΑΔΙΟ 1 – ΠΑΡΑΔΟΤΕΟ 3: ΕΚΘΕΣΗ ΑΥΤΟΨΙΩΝ**

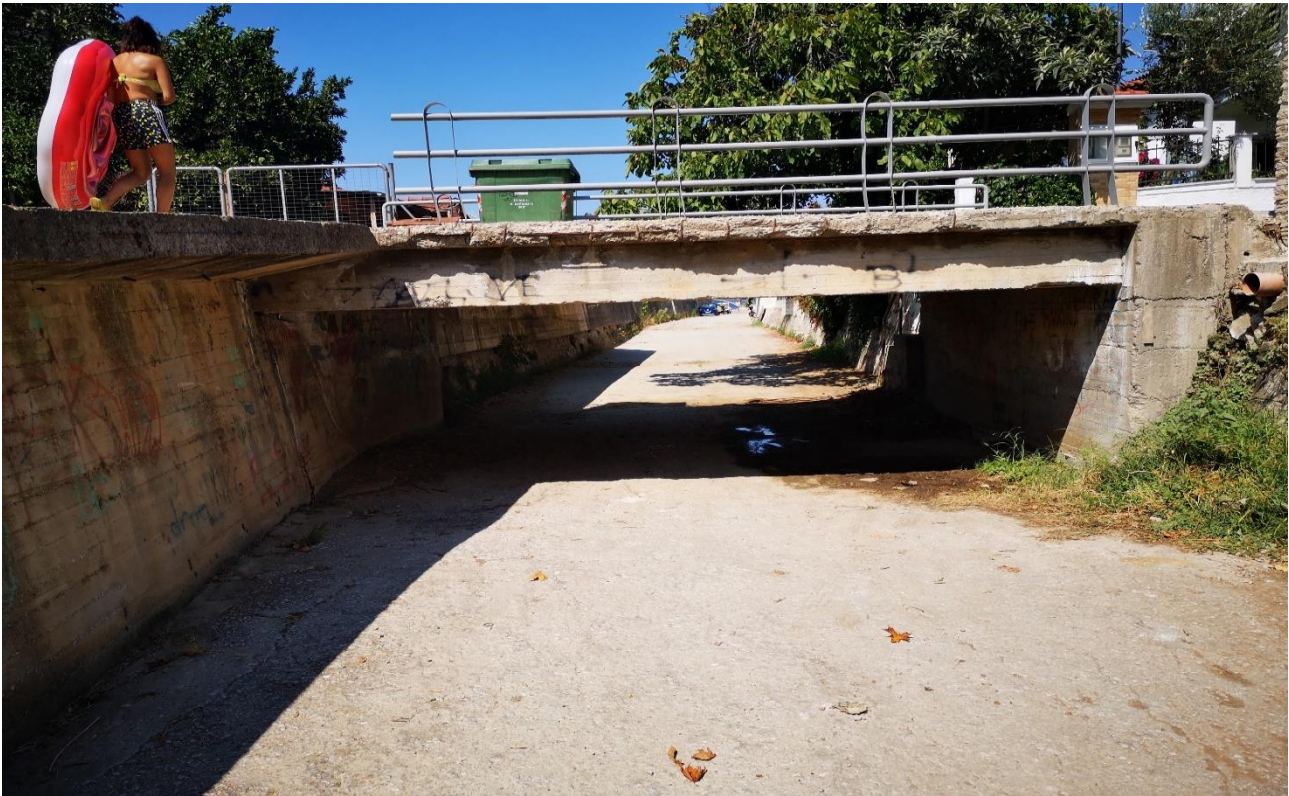
**Φ 3-1** Ρουπακιάς. Το τεχνικό από ανάντη. Σημειώνεται συσσώρευση φερτών αριστερά. Κεντρικό βάθρο και σωλήνας μειώνουν την ωφέλιμη διατομή.

Λαμβάνοντας υπόψη τη δεδομένη κατάσταση, οι συνέπειες των πλημμυρών είναι δυνατό να μετριαστούν με έργα ορεινής υδρονομίας που θα περιορίσουν την παραγωγή φερτών υλών. Επίσης προς εξέταση είναι η μελέτη και κατασκευή έργων ανάσχεσης πλημμύρας στο ανάντη ορεινό – ημιορεινό τμήμα του χειμάρρου. Τεχνικά έργα εγκάρσια προς την κοίτη είναι απαραίτητο να επανεξεταστούν σε νέες μελέτες.

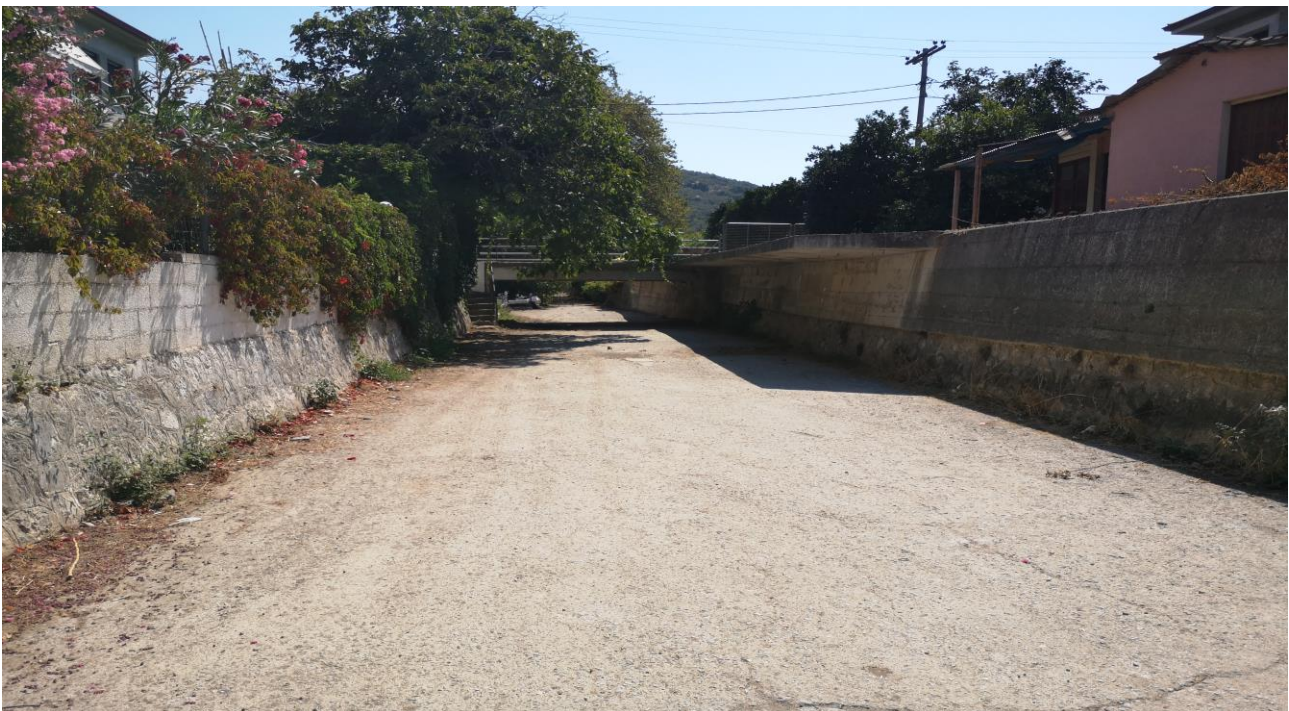
**Φ 3-2** Η γέφυρα από κατάντη. Σημειώνεται ότι οι εκατέρωθεν κατοικίες προστατεύονται από τοίχους. Το ύψος των τοίχων δείχνει το βάθος νερού στις «συνήθεις» πλημμύρες.

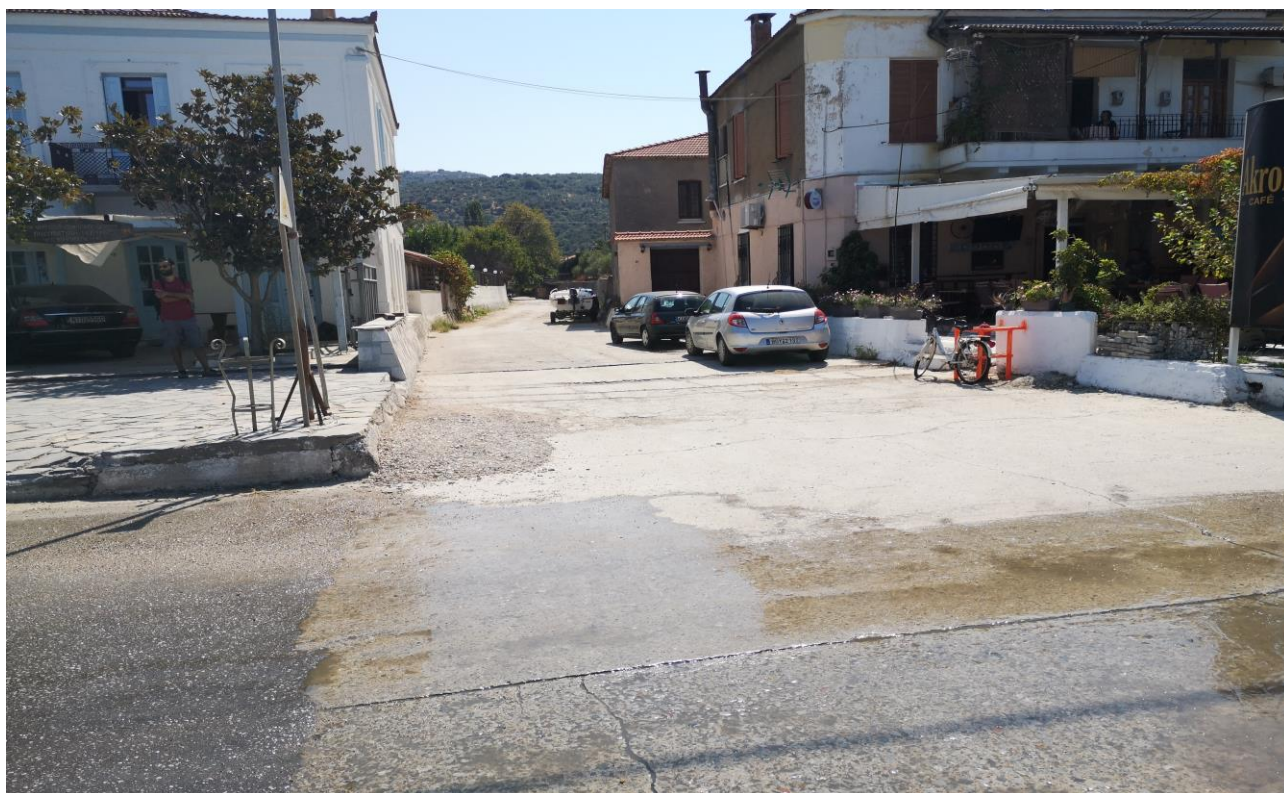
Φ 3-3 Η έξοδος του χειμάρρου στη θάλασσα. Όψη προς ανάντη.

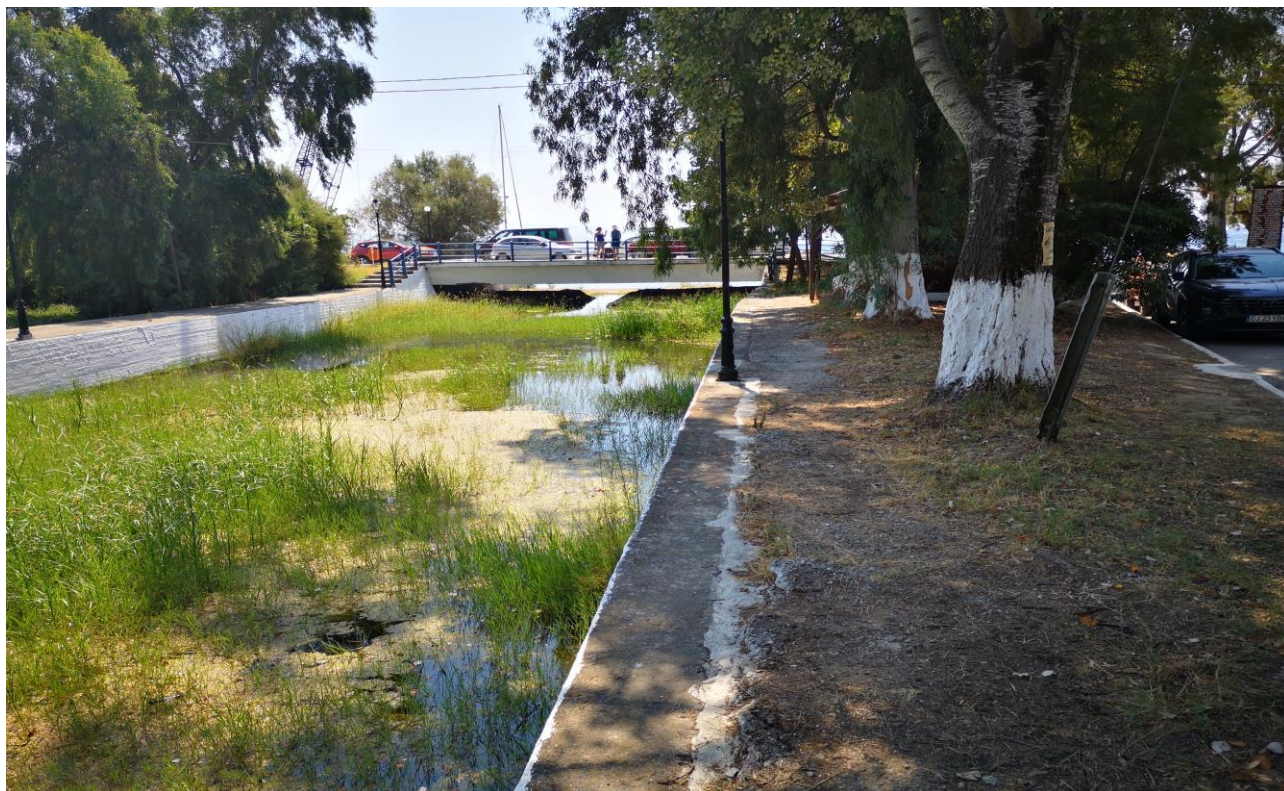
Φ 3-5 Πλατανιάς. Άποψη της διευθετημένης κοίτης του Χαλορέματος κοντά στην εκβολή. Στο βάθος η γέφυρα.

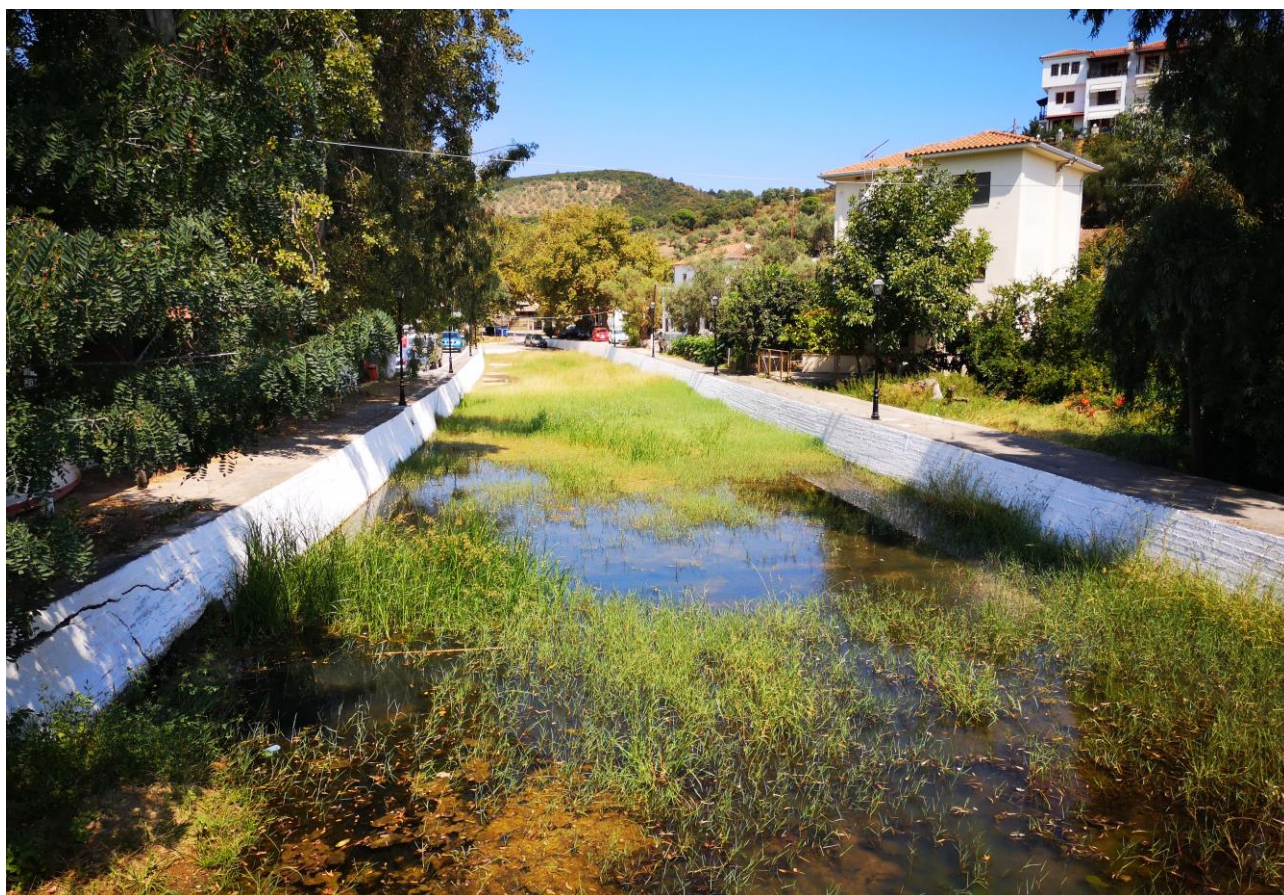
Φ 3-6 Άποψη της διευθετημένης κοίτης από τη γέφυρα προς τα ανάντη.

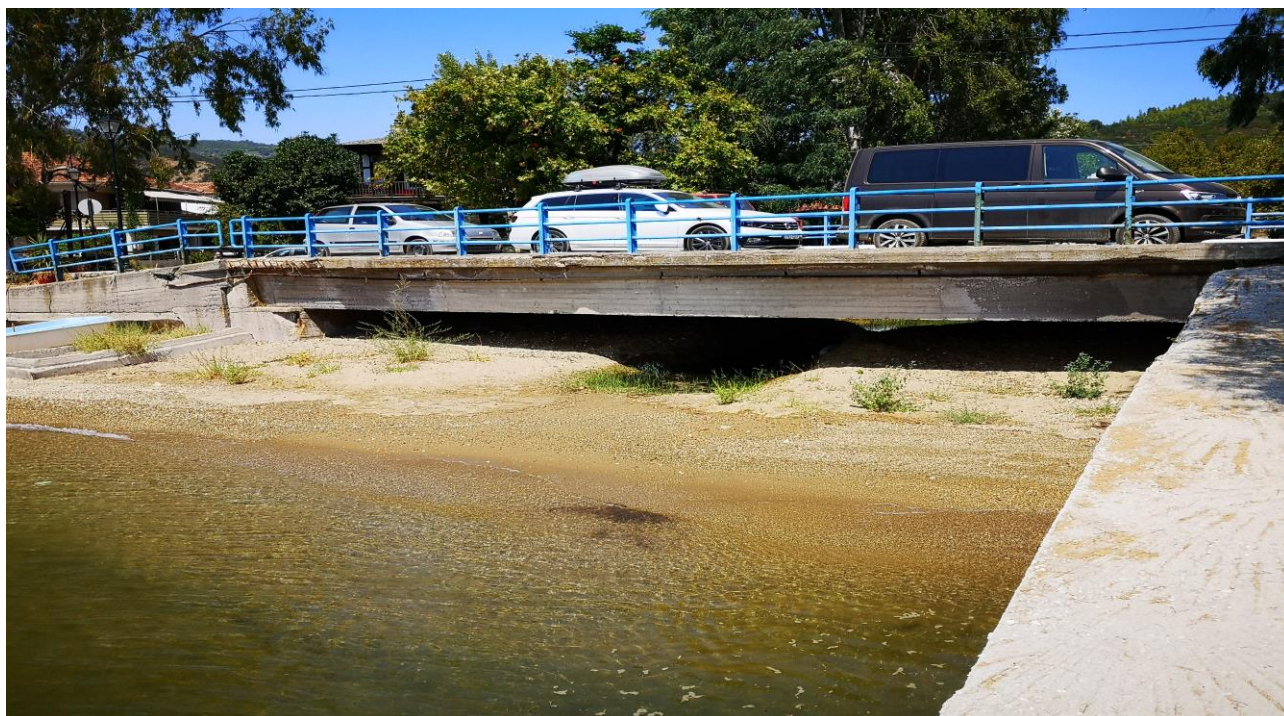
Φ 3-7 Ανάντη άποψη της γέφυρας. Διακρίνεται συσσώρευση φερτών υλών.

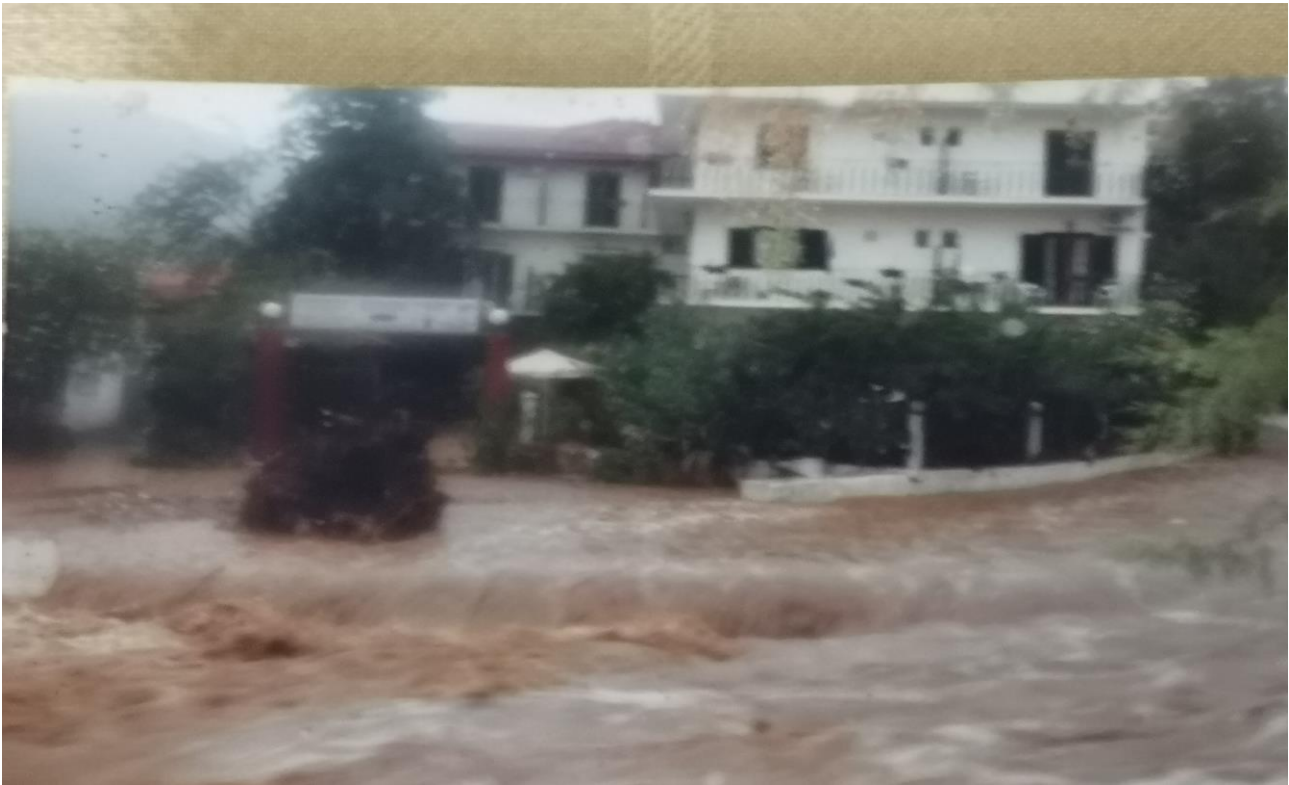
**Φ 3-8** Φωτογραφία από παλαιότερη πλημμύρα (2006) με όψη του ξενοδοχείου Hotel des Roses. Διακρίνεται κούτσουρο μεταφερόμενο από τη ροή. (Φωτογραφία από Ν. Δόβα).

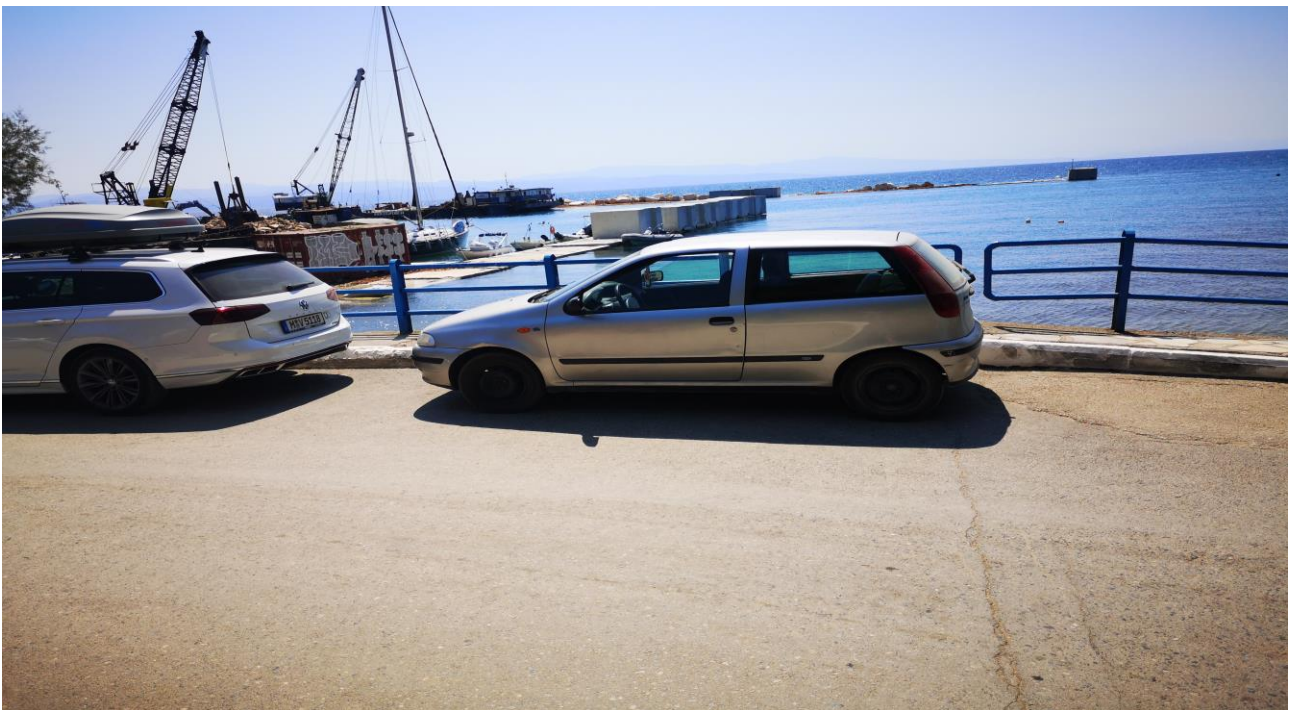
**Φ 3-9** Το αλιευτικό καταφύγιο υπό κατασκευή κοντά στην εκβολή του Χαλορέματος. Άποψη από το κατάστρωμα της γέφυρας.

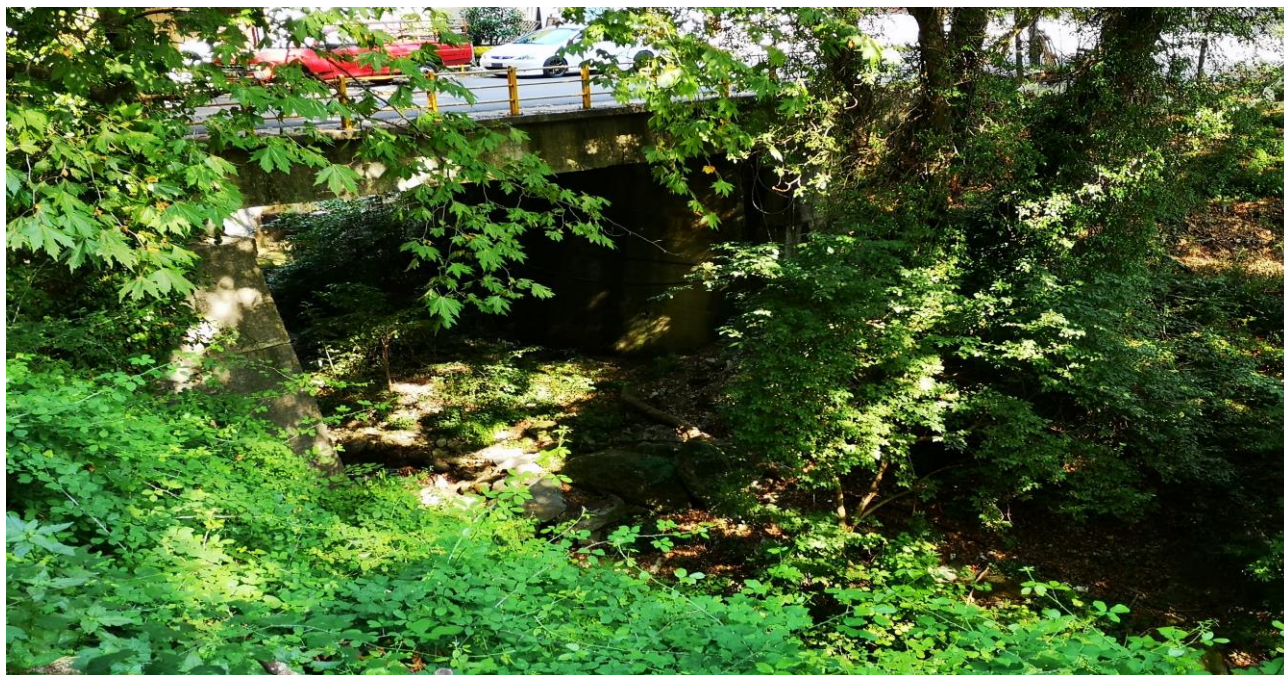
**Φ 3-10** Ζαγορά, κεντρικός δρόμος, αρχή οικισμού. Κατάντη όψη γέφυρας.

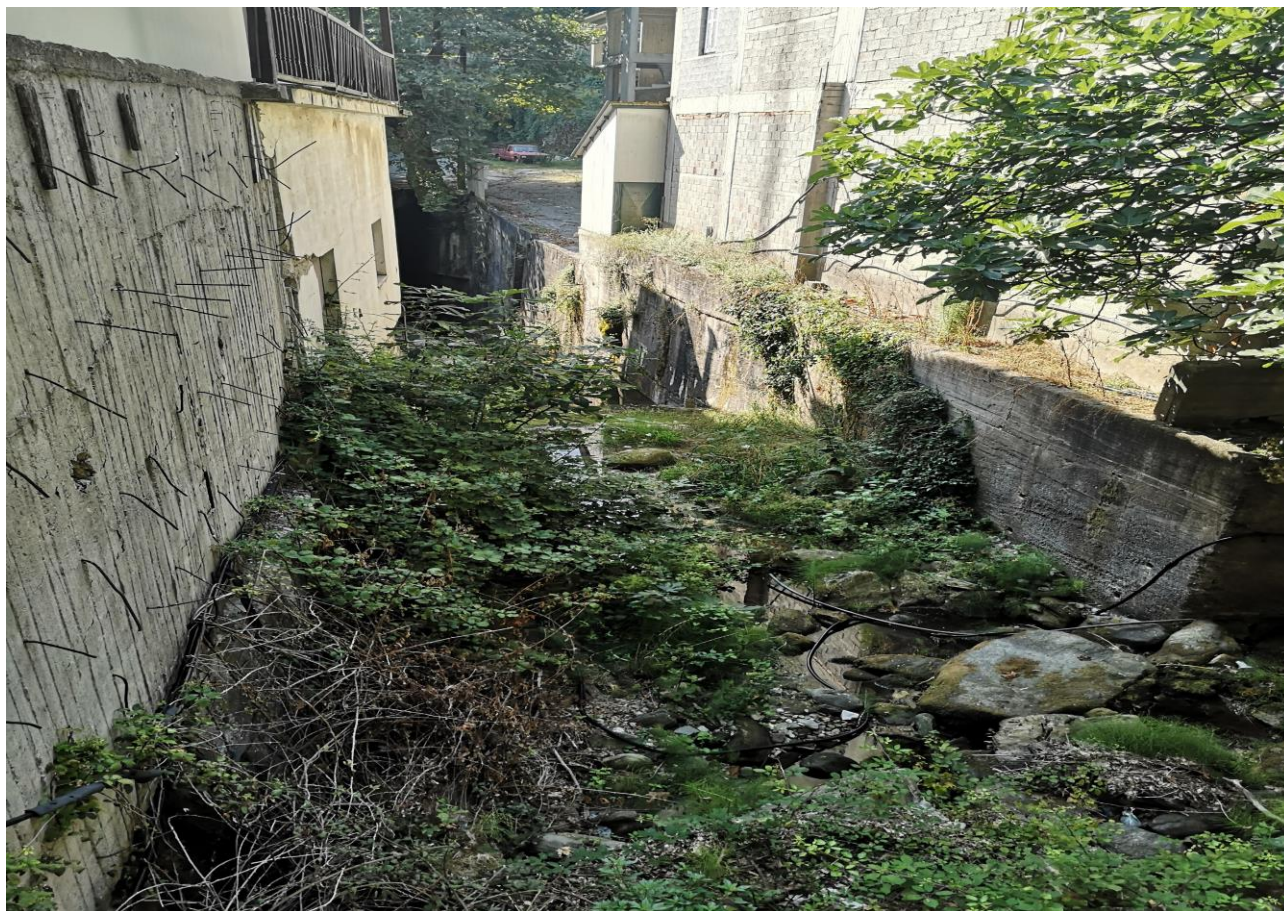
**Φ 3-11** Όψη της διαδρομής του χειμάρρου, ανάντη της γέφυρας.

Στην Φ 3-11 παρατηρείται ότι η ροή του χειμάρρου πρέπει να περάσει από χαρακτηριστική στενωπό, μεταξύ κτιρίων σε μικρή μεταξύ τους απόσταση. Λόγω της έντονης κλίσης του εδάφους αυτό είναι εφικτό ακόμη και σε μεγάλες παροχές. Όμως η στενωπός είναι επιρρεπής σε έμφραξη από παράσυρση κλαδιών, κορμών δέντρων και ογκωδών υλικών οπότε θα συμβεί πλημμυρισμός με συνέπειες για την κεντρική οδό και τα παρακείμενα κτίρια.

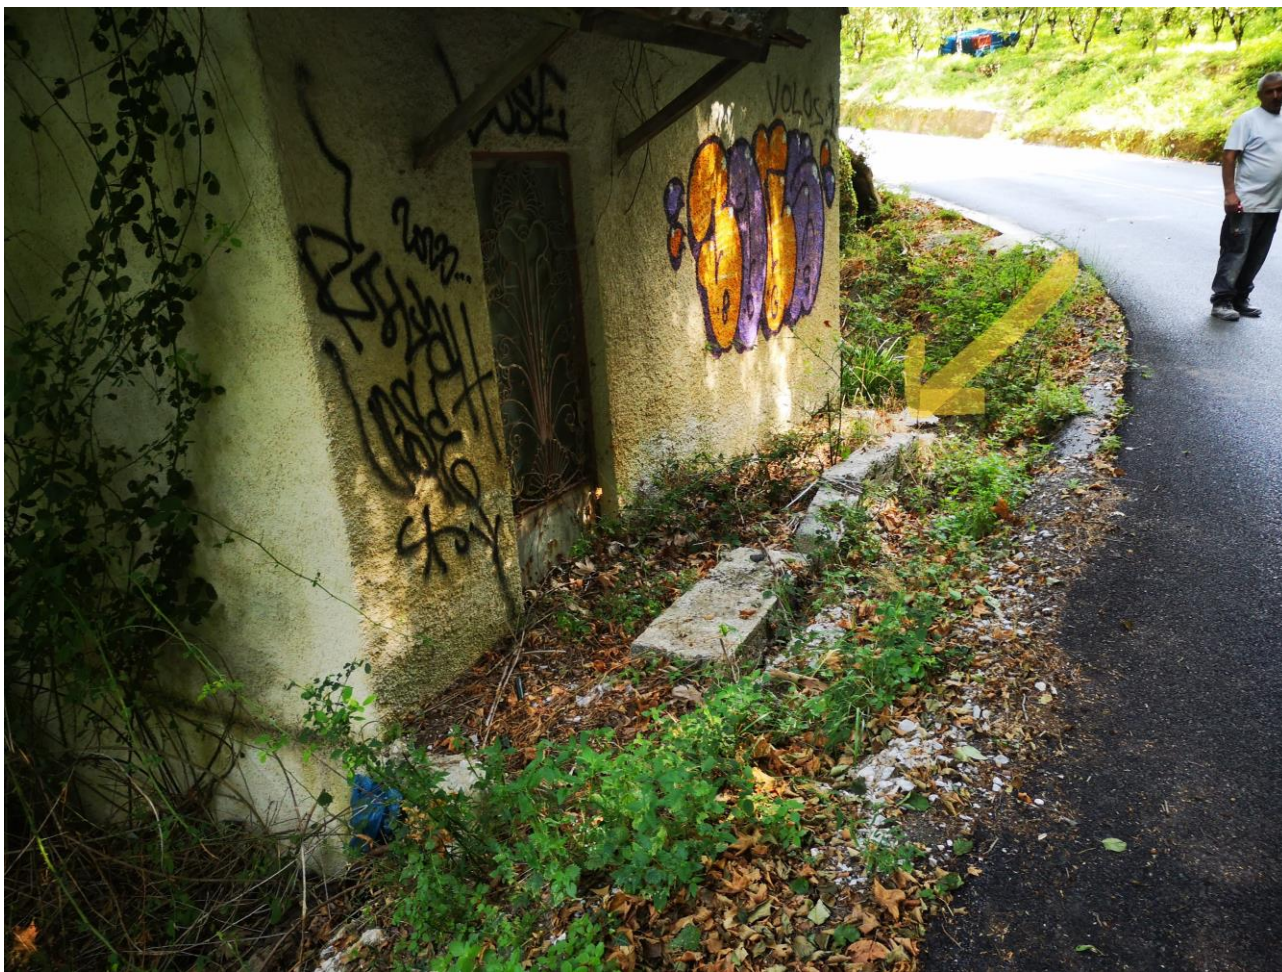
**Φ 3-12** Ζαγορά οδός προς Πουρί, πριν από «Οικοδομικά Υλικά Βασιλείου». Καθίζηση – κατολίσθηση στο πρανές όπου η κατοικία.

Όπως αναφέρθηκε ήδη συχνά στα πρανή των οδών παρουσιάζονται σημαντικές καθιζήσεις – κατολισθητικά φαινόμενα. Αυτά επιδεινώνονται στη διάρκεια ισχυρών βροχοπτώσεων. Στην Φ 3-12 παρουσιάζεται καθίζηση – κατολίσθηση στο δρόμο Ζαγορά – Πουρί πριν από τη διασταύρωση με χείμαρρο στη θέση όπου τα «Οικοδομικά Υλικά Βασιλείου».

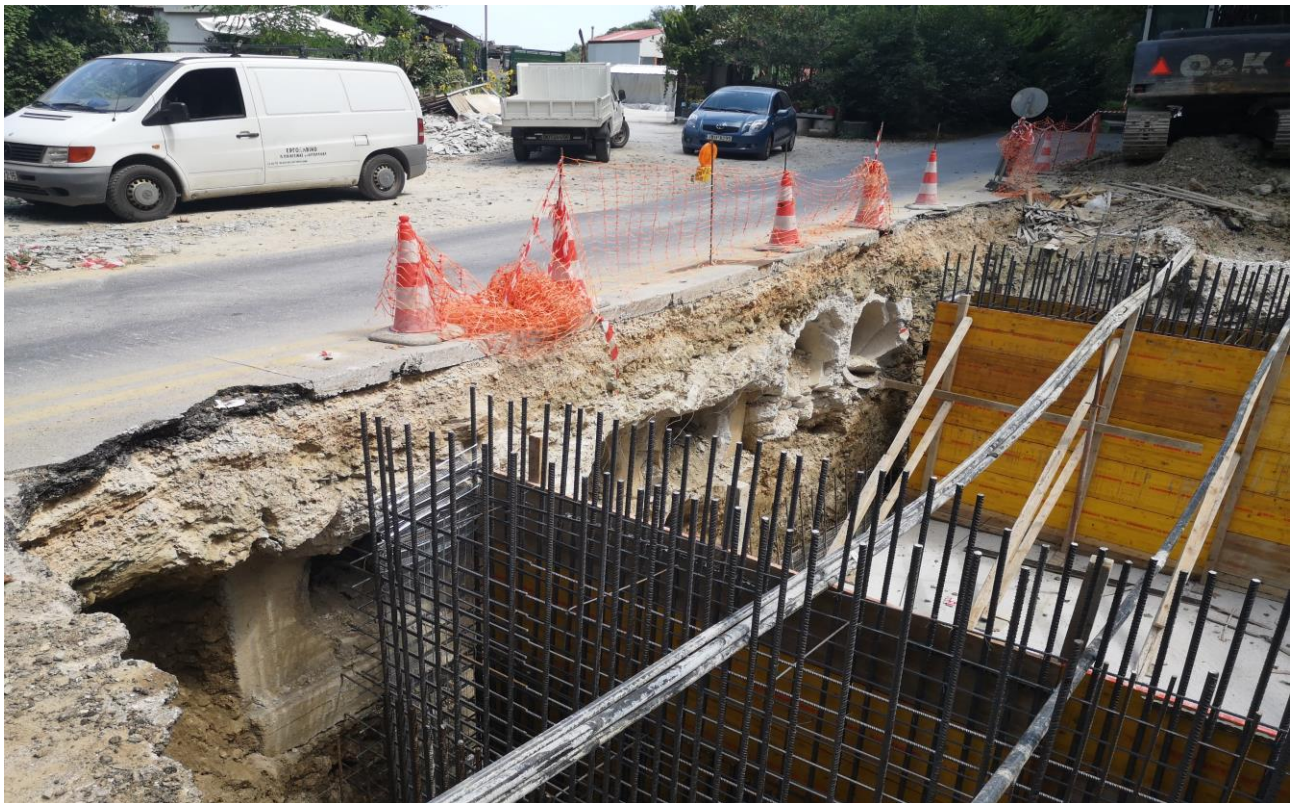
**Φ 3-13** Ζαγορά, οδός προς Πουρί, στο ύψος «Οικοδομικά Υλικά Βασιλείου». Κατασκευή νέου τεχνικού διάβασης χειμάρρου. Διακρίνονται οι υφιστάμενοι ανεπαρκείς σωληνωτοί οχετοί. Από ανάντη προς κατάντη.

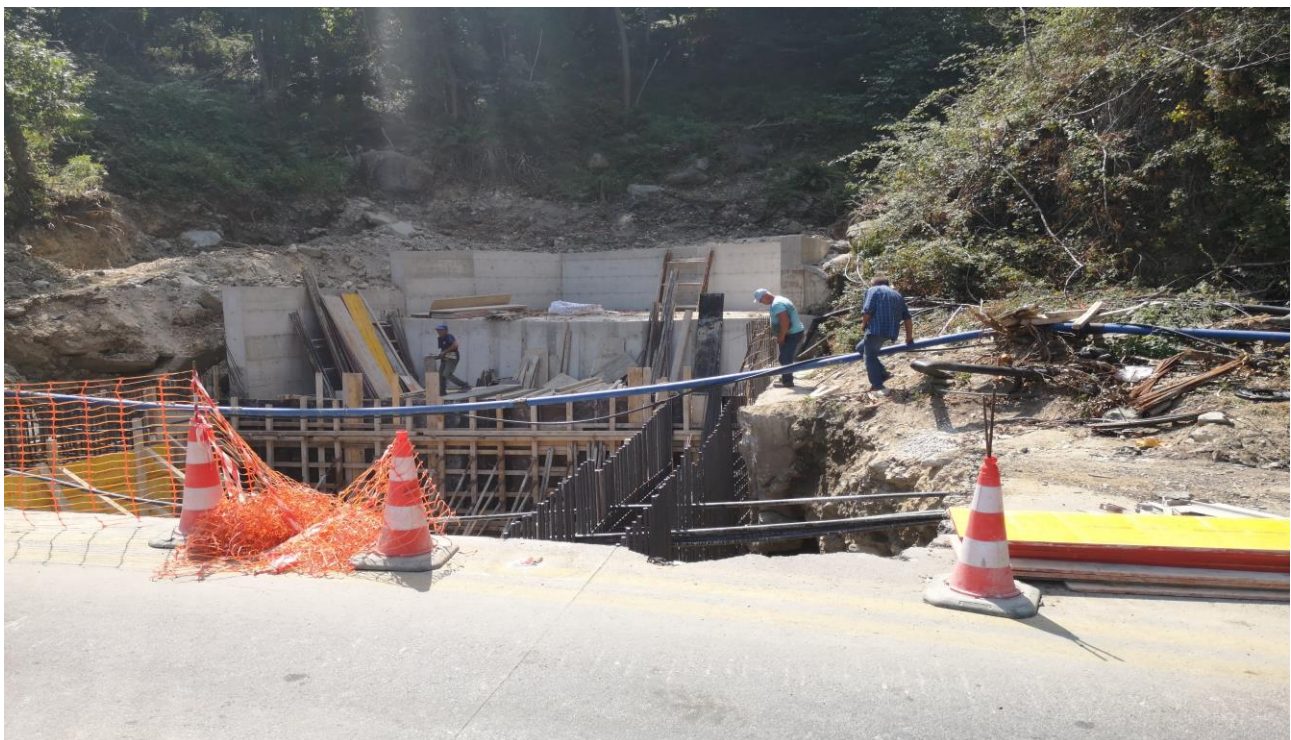
**Φ 3-14** Το ίδιο τεχνικό, όψη από κατάντη προς ανάντη.

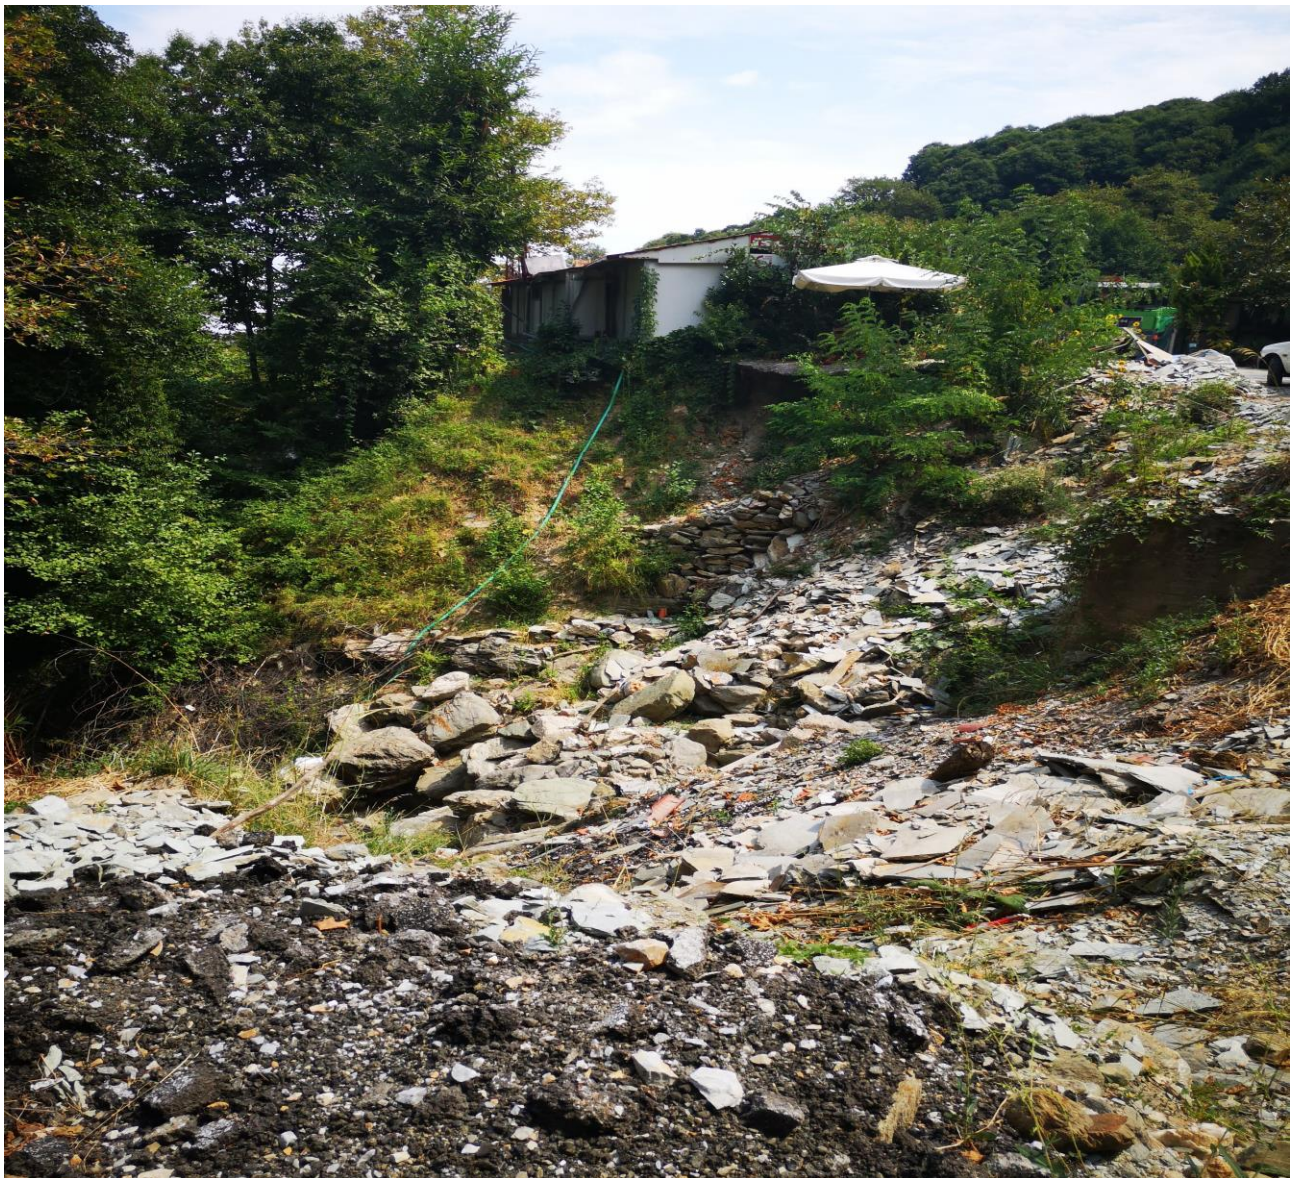
**Φ 3-15** Η κοίτη του χειμάρρου κατάντη του κατασκευαζόμενου τεχνικού διάβασης. Παρατηρείται ισχυρότατη διάβρωση που θέτει σε κίνδυνο την εγκατάσταση οικοδομικών υλικών. Η διάβρωση έχει δημιουργηθεί από την υπερχειλίση πλημμυρικής ροής λόγω του ανεπαρκούς παλαιού τεχνικού.

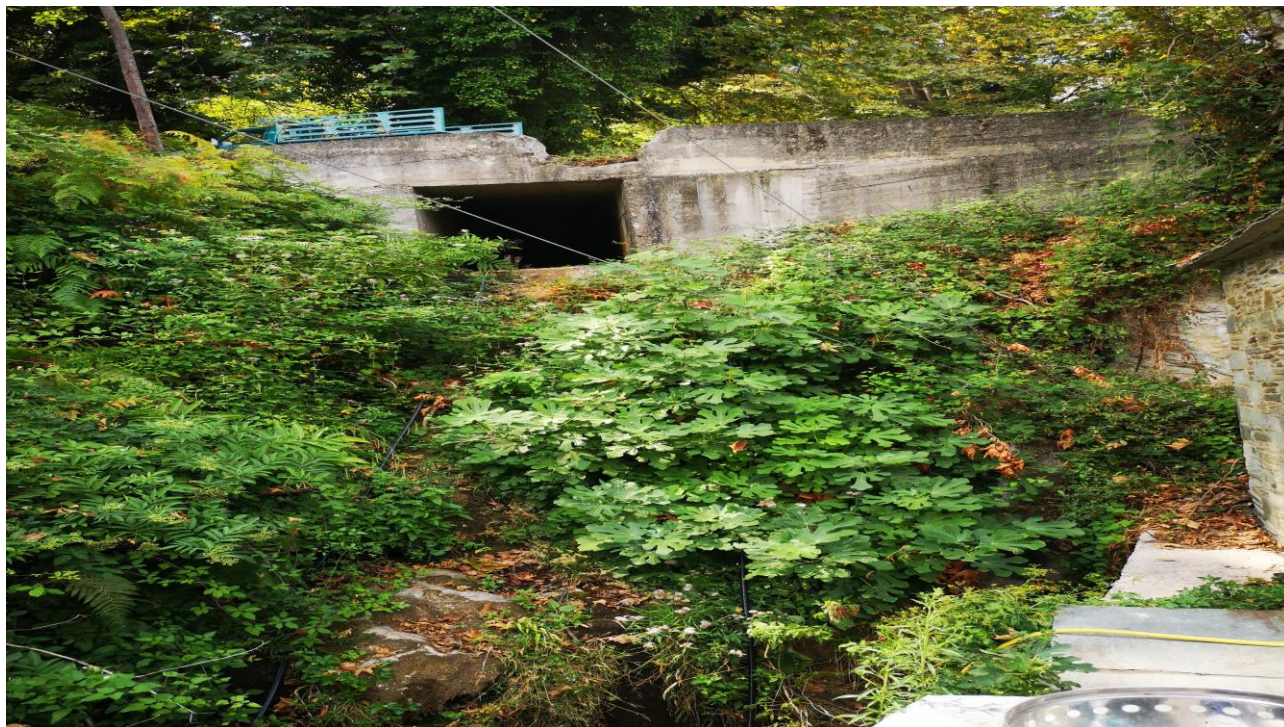
**Φ 3-17** Οχετός τεχνικού διάβασης χειμάρρου στον οικισμό Πουρί. Λόγω της ανεπάρκειας του οχετού τμήμα του τοίχου στο μέτωπο του οχετού έχει κατεδαφιστεί ώστε διοχετεύεται και από εκεί η πλημμυρική ροή.

Αίτιο πλημμύρας: A11 Υπερχείλιση ποταμού

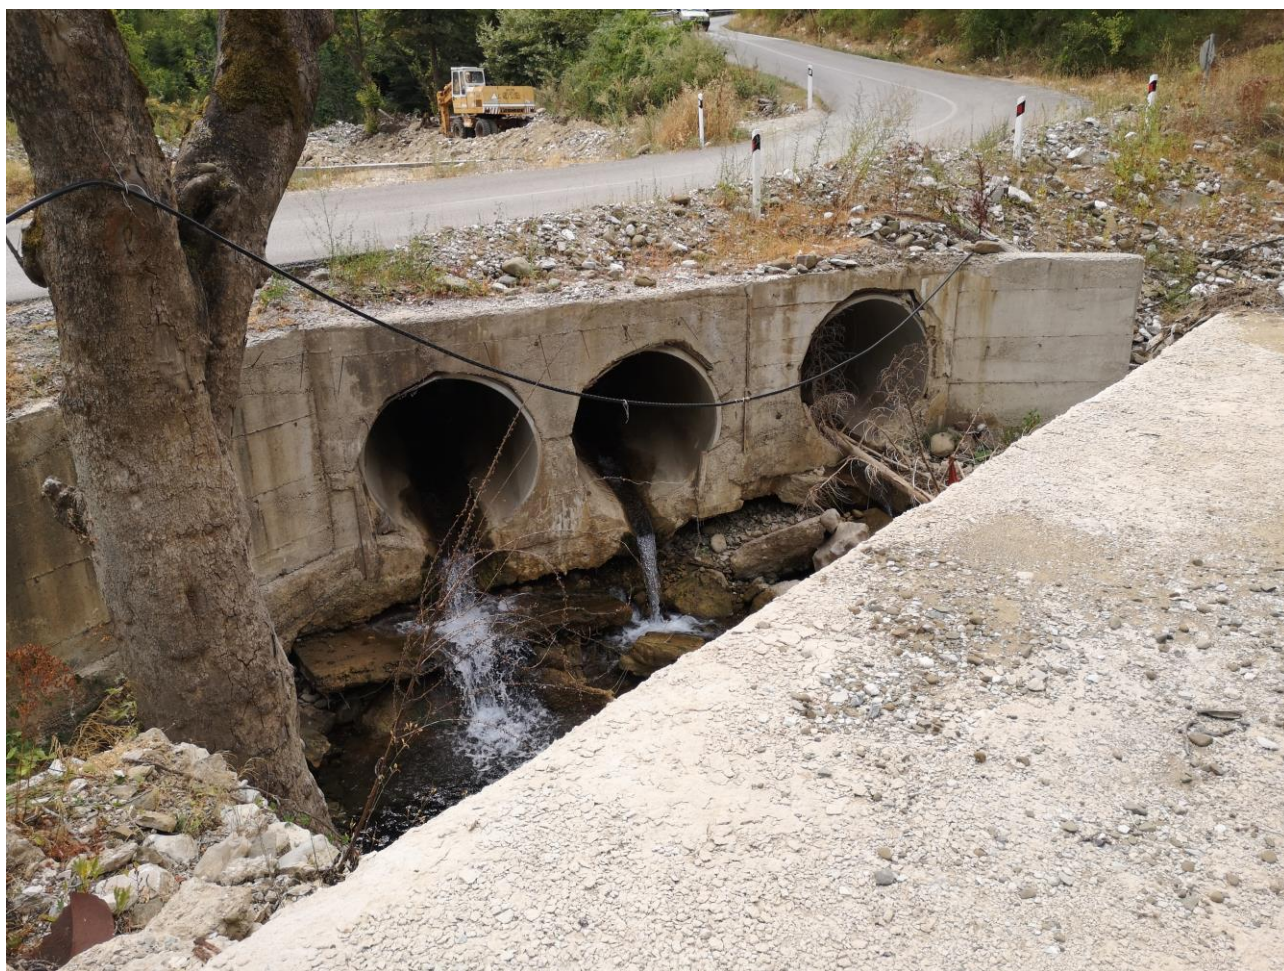
**Φ 3-18** Κατάντη όψη του τεχνικού διάβασης. Δεξιά διακρίνεται τμήμα της παλαιάς γέφυρας.

Το τεχνικό διάβασης που εικονίζεται στις παραπάνω φωτογραφίες κατασκευάστηκε ως προσωρινό μετά την καταστροφή του προηγούμενου τεχνικού κατά την κακοκαιρία «Ιανός». Όμως και το προσωρινό αυτό τεχνικό καταστράφηκε κατά την κακοκαιρία “Daniel”. Η κλασσική «παθολογία» κατά τη διάρκεια σημαντικών πλημμυρικών γεγονότων είναι έμφραξη των σωληνωτών οχετών από φερτά υλικά, υπερπήδηση και διάβρωση του τεχνικού ιδίως στα πλευρά, διάβρωση του καταστρώματος της οδού και της κατάντη περιοχής.

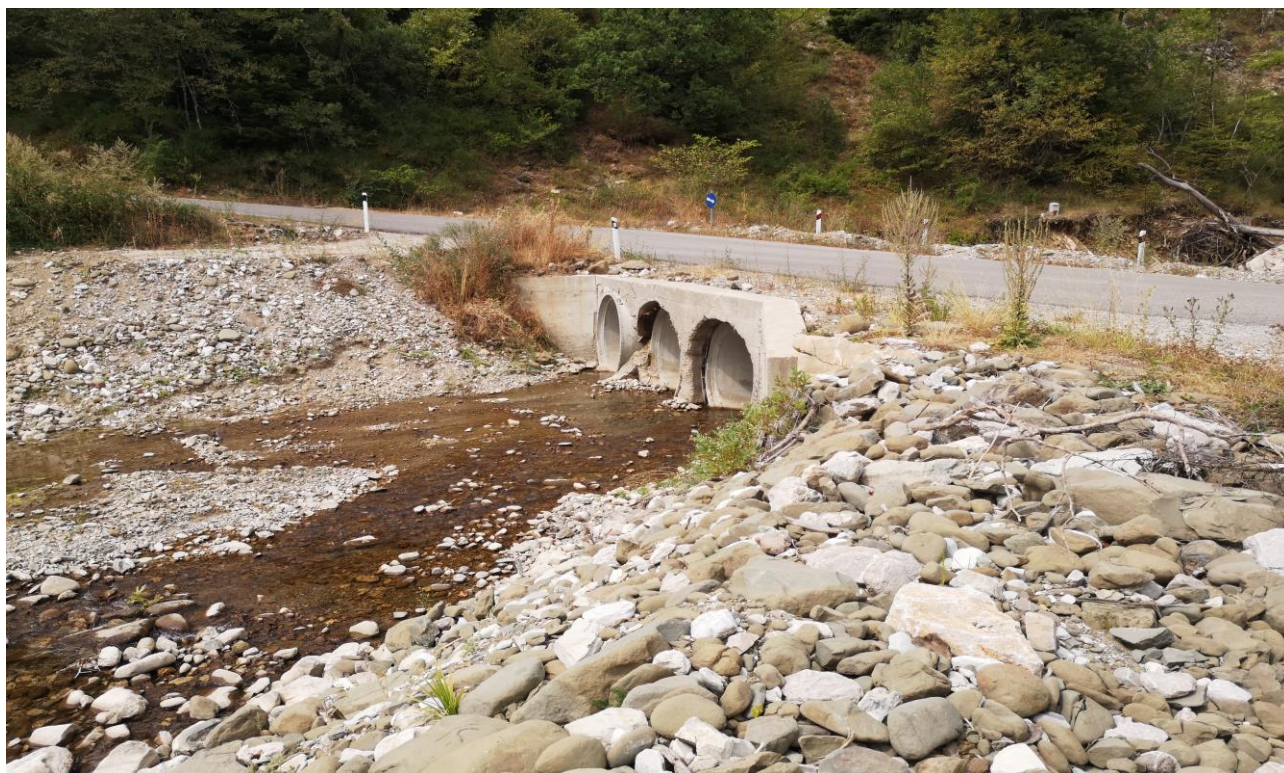
**Φ 3-20** Ανάντη άποψη του τεχνικού.

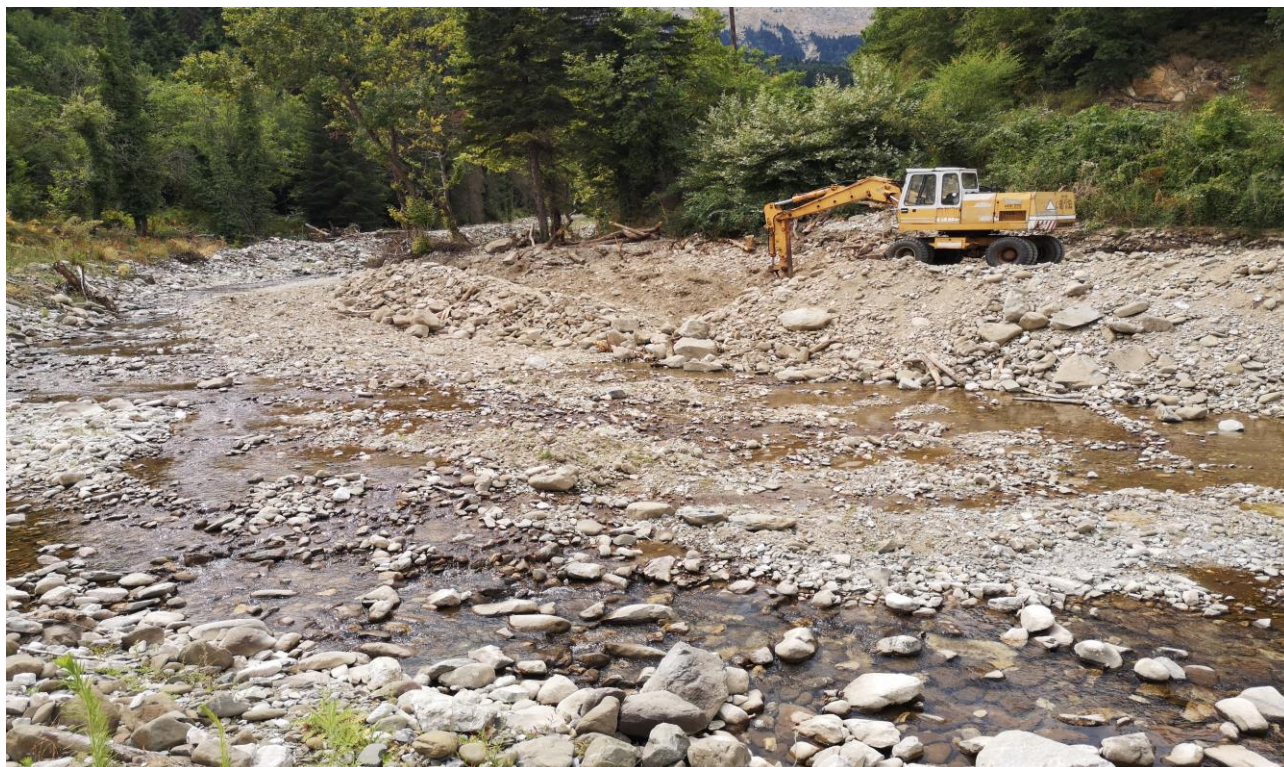
**Φ 3-21** Άποψη της κοίτης του ρ. Μεγάλο Ποτάμι προς τα ανάντη. Διακρίνεται ο μεγάλος όγκος φερτών.

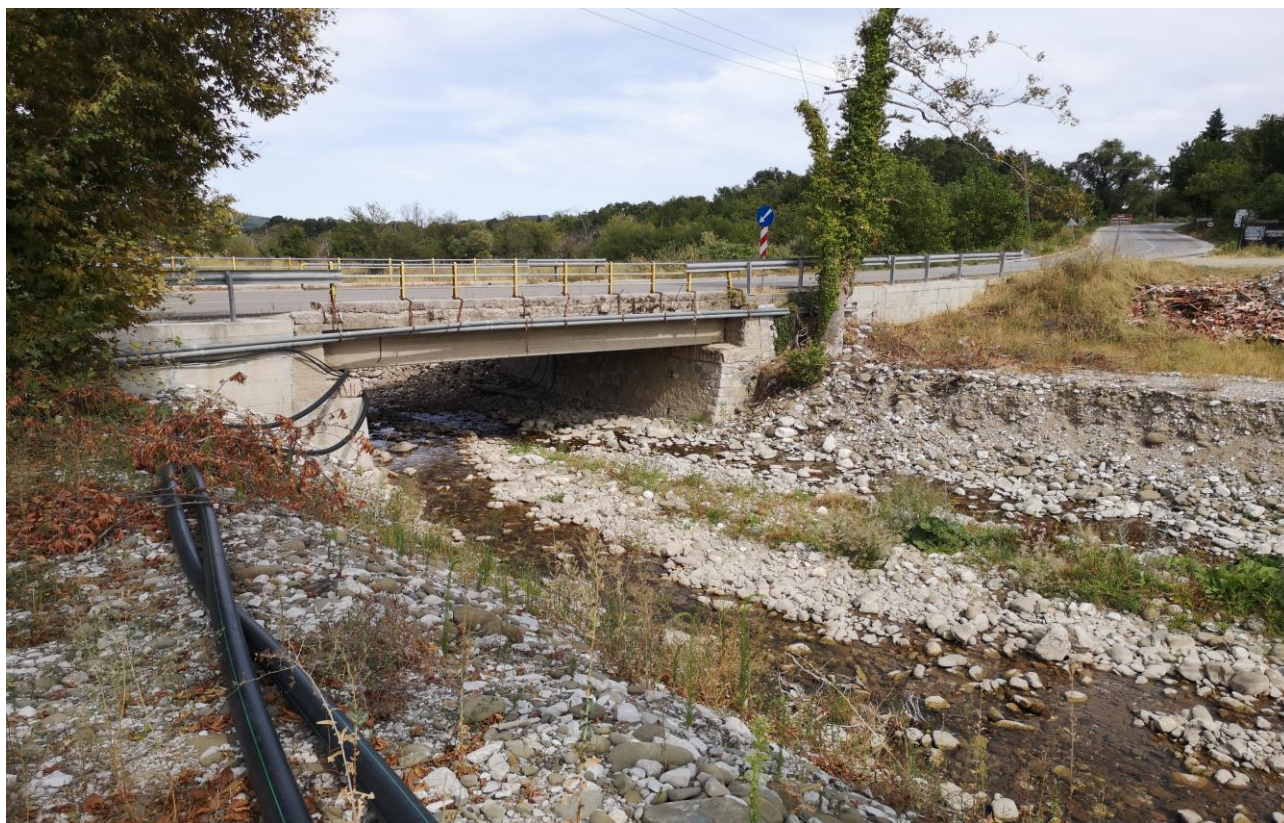
**Φ 3-23** Ανάντη όψη του τεχνικού. Διακρίνονται τα φερτά υλικά στις όχθες.
