### 1<sup>η</sup> ΑΝΑΘΕΩΡΗΣΗ ΣΧΕΔΙΟΥ ΔΙΑΧΕΙΡΙΣΗΣ ΚΙΝΔΥΝΩΝ ΠΛΗΜΜΥΡΑΣ των Λεκανών Απορροής Ποταμών του Υδατικού Διαμερίσματος Κεντρικής Μακεδονίας (EL10)

ΕΚΘΕΣΗ ΑΥΤΟΨΙΩΝ ΣΤΙΣ ΘΕΣΕΙΣ ΟΠΟΥ ΕΧΟΥΝ ΕΜΦΑΝΙΣΤΕΙ ΣΤΟ  
ΠΑΡΕΛΘΟΝ ΣΗΜΑΝΤΙΚΕΣ ΠΛΗΜΜΥΡΕΣ ΑΛΛΑ ΔΕΝ  
ΠΕΡΙΛΑΜΒΑΝΟΝΤΑΙ ΣΤΙΣ ΖΔΥΚΠ

**ΕΡΓΟ: 1<sup>η</sup> ΑΝΑΘΕΩΡΗΣΗ ΣΧΕΔΙΩΝ ΔΙΑΧΕΙΡΙΣΗΣ ΚΙΝΔΥΝΩΝ ΠΛΗΜΜΥΡΑΣ ΛΕΚΑΝΩΝ**  
**ΑΠΟΡΡΟΗΣ ΠΟΤΑΜΩΝ ΤΩΝ ΥΔΑΤΙΚΩΝ ΔΙΑΜΕΡΙΣΜΑΤΩΝ ΚΕΝΤΡΙΚΗΣ ΚΑΙ ΔΥΤΙΚΗΣ**  
**ΜΑΚΕΔΟΝΙΑΣ**

**ΠΑΡΑΔΟΤΕΟ 3: ΕΚΘΕΣΗ ΑΥΤΟΨΙΩΝ ΣΤΙΣ ΘΕΣΕΙΣ ΟΠΟΥ ΕΜΦΑΝΙΣΤΕΙ ΣΤΟ ΠΑΡΕΛΘΟΝ**  
**ΣΗΜΑΝΤΙΚΕΣ ΠΛΗΜΜΥΡΕΣ ΑΛΛΑ ΔΕΝ ΠΕΡΙΛΑΜΒΑΝΟΝΤΑΙ ΣΤΙΣ ΖΔΥΚΠ**

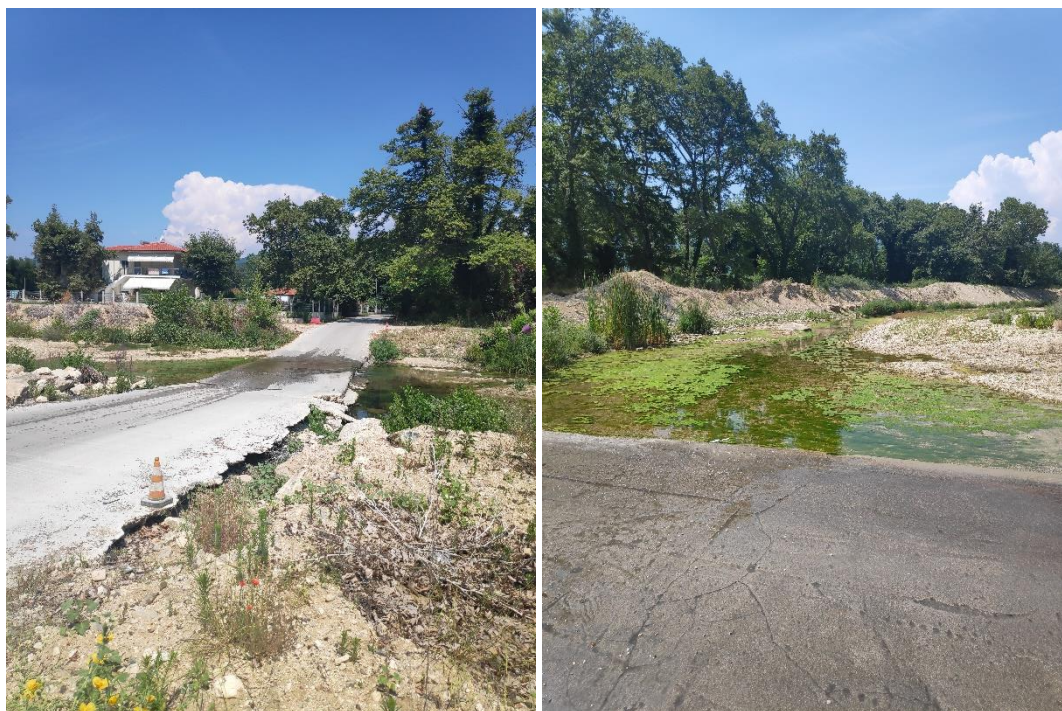
Εικόνα 3-4. Ρέμα Μαυρόλακκας στην περιοχή της οδού Μεγ. Αλεξάνδρου

Διακρίνεται η απόθεση φερτών υλών και η διαμόρφωση των πρανών μετά από εργασίες καθαρισμού (αυτοψία Ιούλιος 2023)

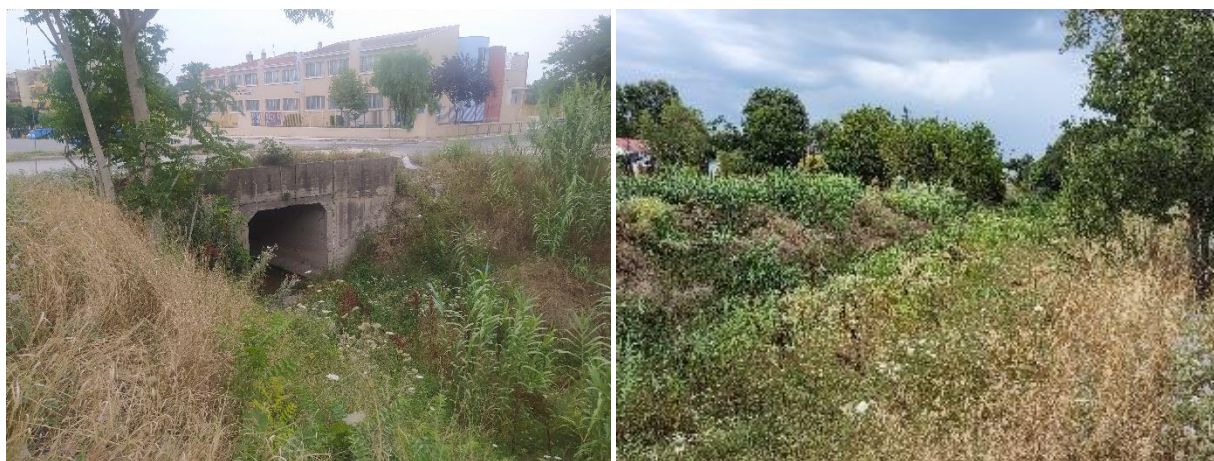
Εικόνα 3-8. Ρέμα Νέας Μηχανιώνας

Είσοδος στον ορθογωνικό οχετό κοντά στο 1ο Δημοτικό Σχολείο και άποψη προς ανάντη, διακρίνεται έντονη βλάστηση εντός της κοίτης (αυτοψία 7ος 2023)

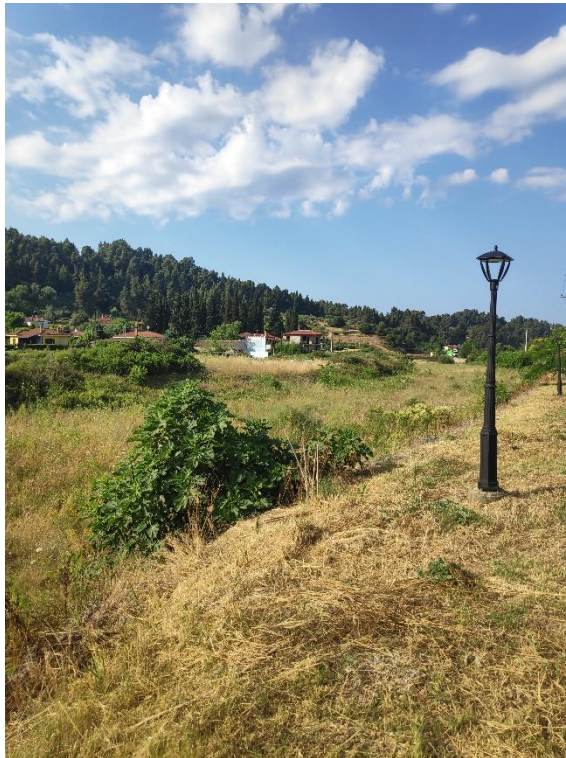
**Εικόνα 3-13. Ρέμα Ζωγραφίτικος Λάκκος στην περιοχή της Φούρκας**

Πραγματοποιήθηκε αυτοψία στον οικισμό **Φούρκα** απ' όπου διέρχεται το ρέμα **ΖΩΓΡΑΦΙΤΙΚΟΣ ΛΑΚΚΟΣ** (κωδ υδατορεύματος EL1005R001500028N κατά ΣΔΛΑΠ). Η επιλογή της θέσης έγινε κατόπιν επικοινωνίας με τη Δ/ση Τεχνικών Υπηρεσιών και Περιβάλλοντος του Δήμου Κασσάνδρας και κατοίκων της περιοχής. Σύμφωνα με μαρτυρίες, η ιρλανδική διάβαση κοντά στο Κοινοτικό Γυμναστήριο και στον Πολιτιστικό Σύλλογο Φούρκας αποτελεί θέση συχνών προβλημάτων. Το ρέμα διέρχεται μεταξύ του πυκνού τμήματος του οικισμού και της ΝΑ αραιοκατοικημένης περιοχής. Υπάρχουν κατασκευασμένοι παραρεμάτιοι δρόμοι εκατέρωθεν, εκ των οποίων προς βορρά η Ε.Ο. Παλιουρίου – Αφύτου. Υπάρχουν τέσσερις (4) εγκάρσιες διελεύσεις, μία γέφυρα και τρεις (3) ιρλανδικές διελεύσεις για την εξυπηρέτηση του οικισμού. Το ρέμα έχει διαμορφωμένη κοίτη εκτιμώμενου μέσου πλάτους 20μ, με πρανή από συρματοκιβώτια ύψους ~2,5μ και μέση κατά μήκος κλίση ~0,9%.

*Διακρίνεται η υφιστάμενη γέφυρα - ιρλανδική διέλευση (αυτοψία 7ος 2023)*

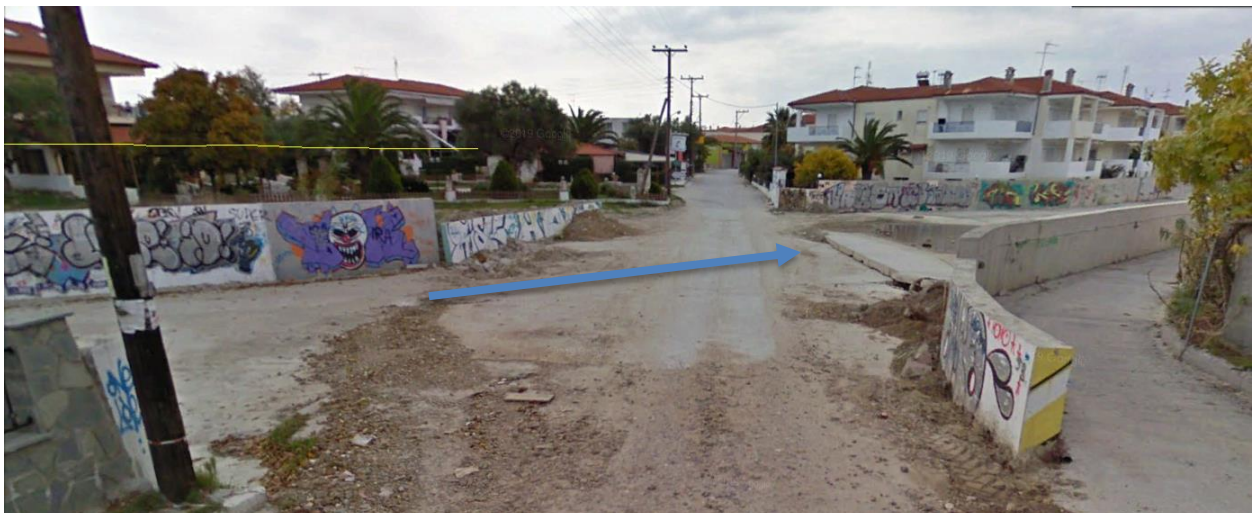
### Εικόνα 3-14. Ρέμα Ζωγραφίτικος Λάκκος στην περιοχή της Σκάλας Φούρκας

Κατάντη της Φούρκας το ρέμα συνεχίζει σε φυσική κατάσταση με μαιανδρική πορεία προς τη **Σκάλα Φούρκας**. Παρεμβάλλεται μικρή λεκάνη συγκράτησης, κατάντη της Φούρκας. Στο τμήμα πριν την εκβολή, εντός της Σκάλας, η κοίτη έχει επενδυθεί με σκυρόδεμα, διέρχεται ανάμεσα από κατοικίες οι οποίες προστατεύονται από το ρέμα με ψηλές μάντρες. Η κεντρική οδός του οικισμού διασταυρώνεται με το ρέμα με ιρλανδική διέλευση. Οι κατά μήκος κλίσεις είναι πρακτικά μηδενικές στο τμήμα αυτό.

Ιρλανδική διέλευση της κεντρικής οδού του οικισμού, μάντρες προστασίας εκατέρωθεν (πηγή Google Earth, εικόνες 11/2011)

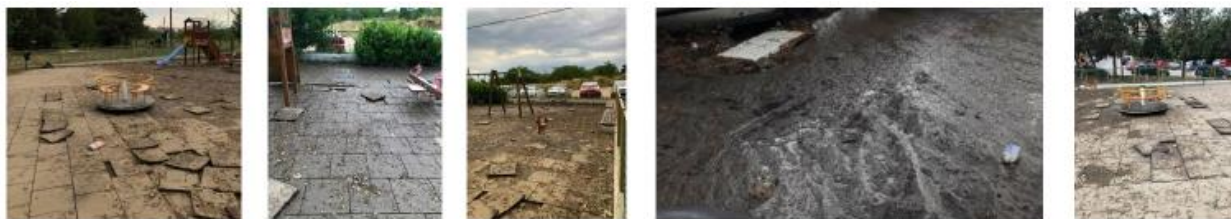
**Εικόνα 3-23. Επιπτώσεις της πλημμύρας 12/6/2021**

Σύμφωνα με την απάντηση που δόθηκε από τον Δήμο αλλά και λοιπά διαθέσιμα στοιχεία, το πλημμυρικό γεγονός οφείλεται σε **τοπική καταιγίδα** και έπληξε περιοχές οικιστικών χρήσεων, με επιπτώσεις σε οδούς, οικίες και βοηθητικούς χώρους στην περιοχή της οδού Αγίας Μαρίνης, η οποία είναι εκτός της ΖΔΥΚΠ. Σύμφωνα με τα αναφερόμενα στο Ερωτηματολόγιο του Δήμου Παύλου Μελά, μετά από έντονη καταιγίδα προκλήθηκε ροή ομβρίων υδάτων από παρακείμενες οδούς που συσσωρεύτηκε στο χαμηλότερο σημείο. Σύμφωνα με τα αναφερόμενα του Δήμου για τον μηχανισμό πλημμύρας, λόγω **έλλειψης φρεατιών ομβρίων**, κατά τη διάρκεια της πλημμύρας το υπάρχον δίκτυο δεν ανταποκρίθηκε με αποτέλεσμα την εισροή υδάτων σε κατοικίες και καταστήματα.

*Ζημιές σε παιδική χαρά στην οδό Αγίας Μαρίνης Πολίχνης (πηγή: Δήμος Παύλου Μελά)*

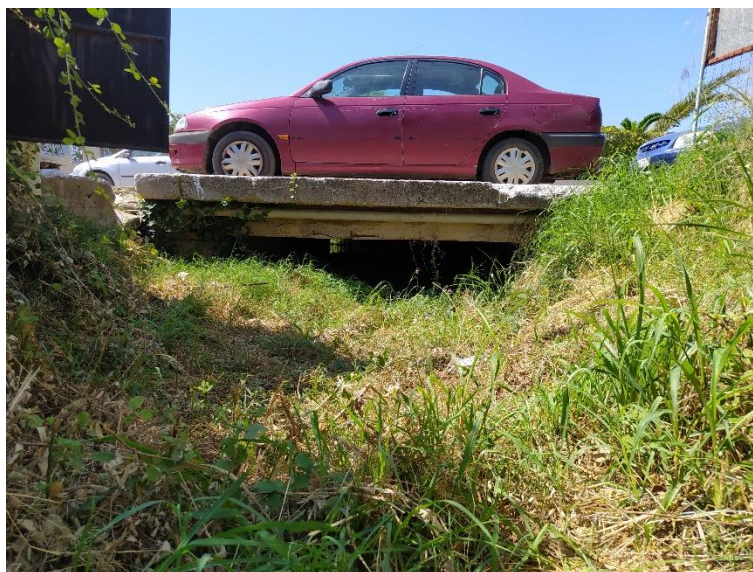
**Εικόνα 3-27. Ρέμα 3 Γερακινής, τεχνικό επί της Επαρχιακής Οδού Λιμένος – Γερακινής**

*Σύμφωνα με μαρτυρίες η περιοχή πλημμυρίζει συχνά (αυτοψία Ιούλιος 2023)*

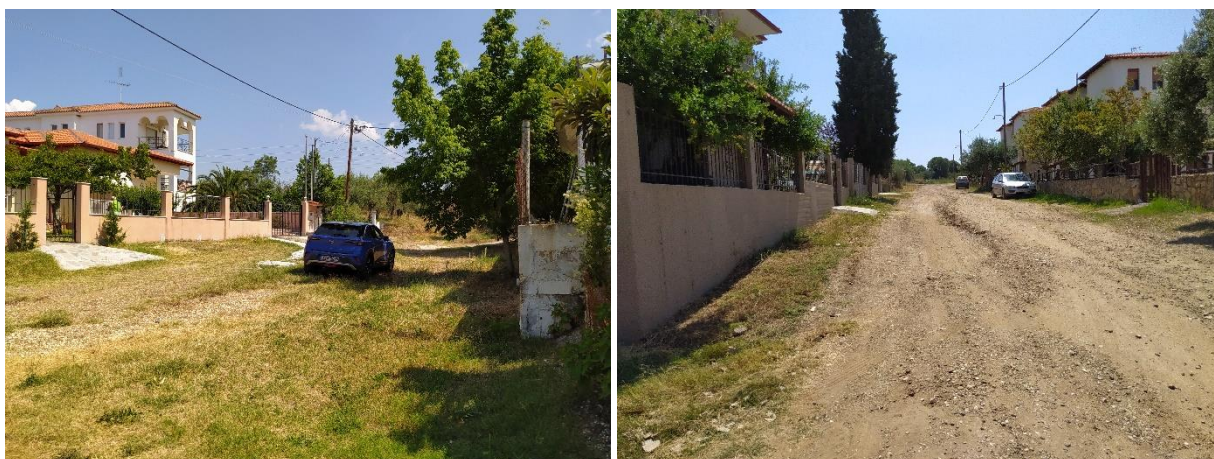
**Εικόνα 3-28. Ρέμα Γερακινής**

*Το ρέμα χρησιμοποιείται ως οδός πρόσβασης και διέρχεται ανάμεσα από ιδιοκτησίες (αυτοψία Ιούλιος 2023)*

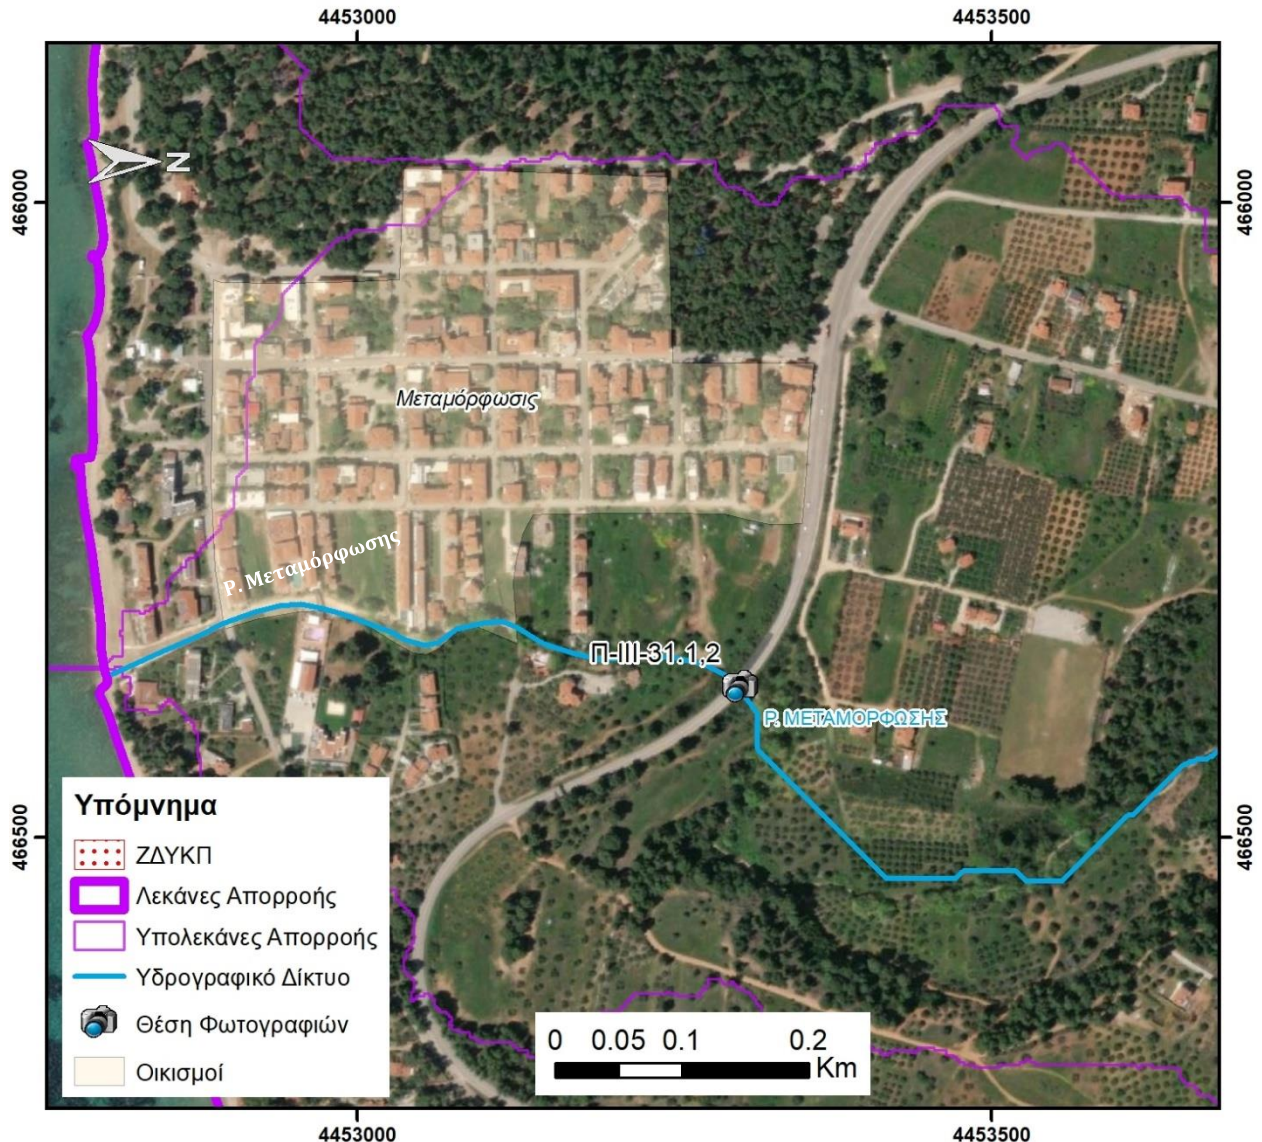
Εικόνα 3-34. Χάρτης περιοχής Μεταμόρφωσης, υδρογραφικού δικτύου και θέσεων λήψης φωτογραφιών.

Σύμφωνα με τα αναφερόμενα από τους αρμόδιους φορείς για τον μηχανισμό πλημμύρας, λόγω **υπερχειλίσσης της φυσικής όχθης ρεμάτων, παρεμπόδισης της ροής και αστοχία αναχωμάτων ή υποδομών**, προκλήθηκαν: «Διάβρωση πυθμένα και εναπόθεση φερτών υλικών στο ρέμα που διασχίζει τον οικισμό της Μεταμόρφωσης. Ζημιές στο αγροτικό δίκτυο των Δημοτικών Ενοτήτων Πολυγύρου και Ορμύλιας και στο δημοτικό δίκτυο που συνδέει τους οικισμούς Ορμύλια-Βατοπέδι- Μεταμόρφωση και Βράσταμα- Πλανά- Κελί. Παράσυρση και καταστροφή κάδων απορριμμάτων και φωτιστικών σωμάτων. Ζημιές στο αντλιοστάσιο και τη γεώτρηση στη θέση «Βατόνια» του Πολυγύρου λόγω υπερχειλίσσης του γειτονικού χειμάρρου και εισροής υδάτων στο χώρο του αντλιοστασίου. Υποσκαφή και καθίζηση οχετών απορροής ομβρίων υδάτων στο δρόμο Κελί-Ορμύλια και Ορμύλια- Βράσταμα».

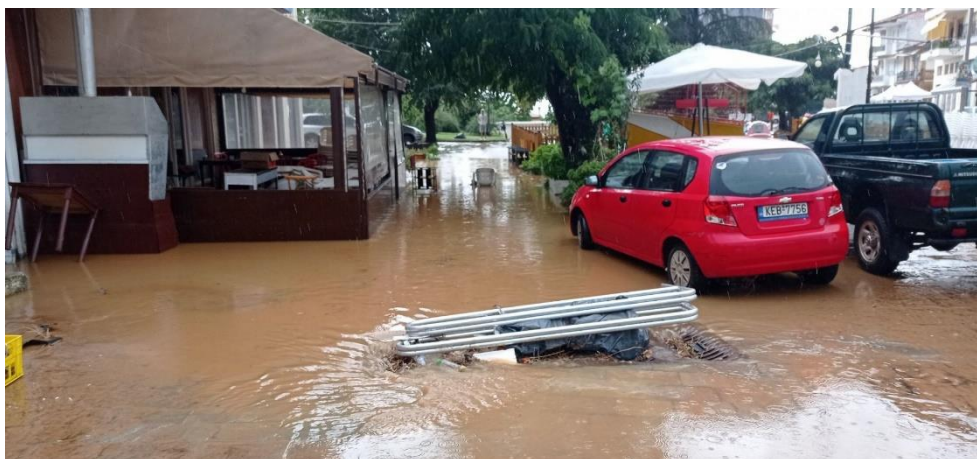
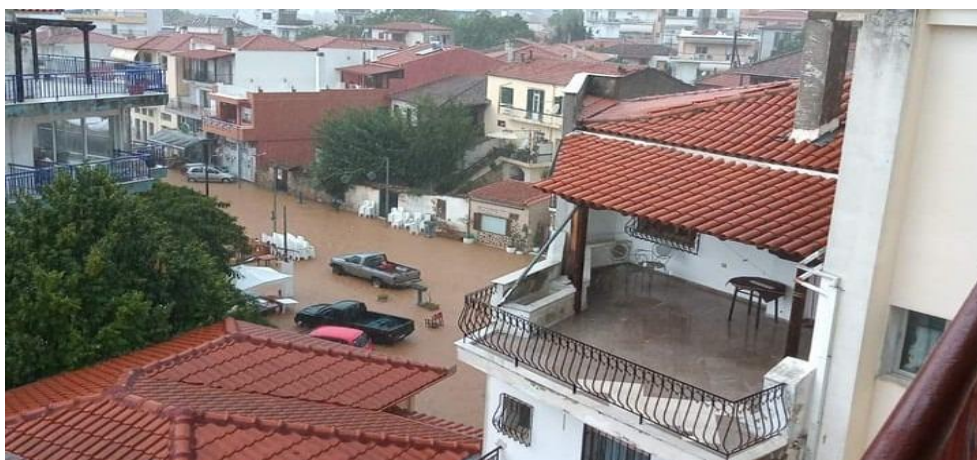
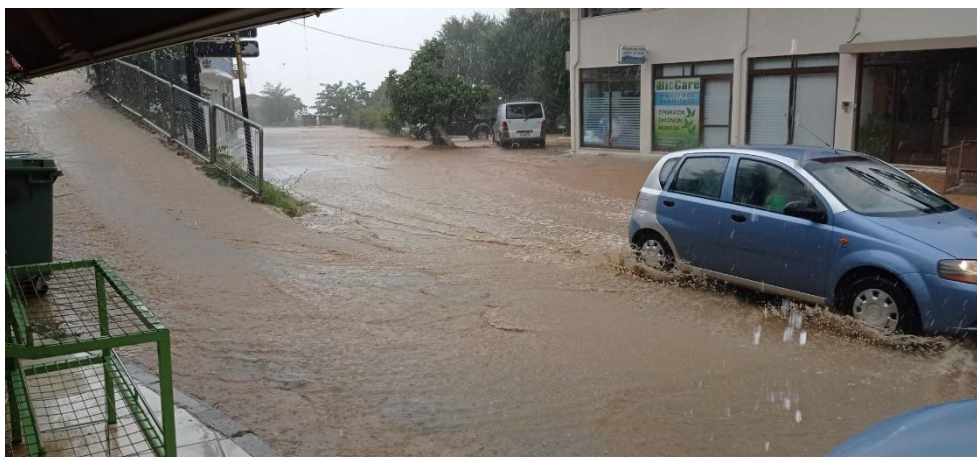
Εικόνα 3-35. Πλημμύρες στον οικισμό Πολυγύρου 22/08/2022

Επίσης με βάση πληροφορίες από την Τεχνική Υπηρεσία του Δήμου, προβλήματα πλημμυρών εμφανίζονται στην πλατεία Έξι Βρύσες, στις οποίες υπάρχει χαμηλό σημείο (παλαν) και το δίκτυο ομβρίων, σε περιόδους έντονων βροχοπτώσεων δεν επαρκεί με αποτέλεσμα να υπερχειλίζουν τα ύδατα και να κατακλύζονται η πλατεία, ο πεζόδρομος και άλλα σημεία της πόλης.

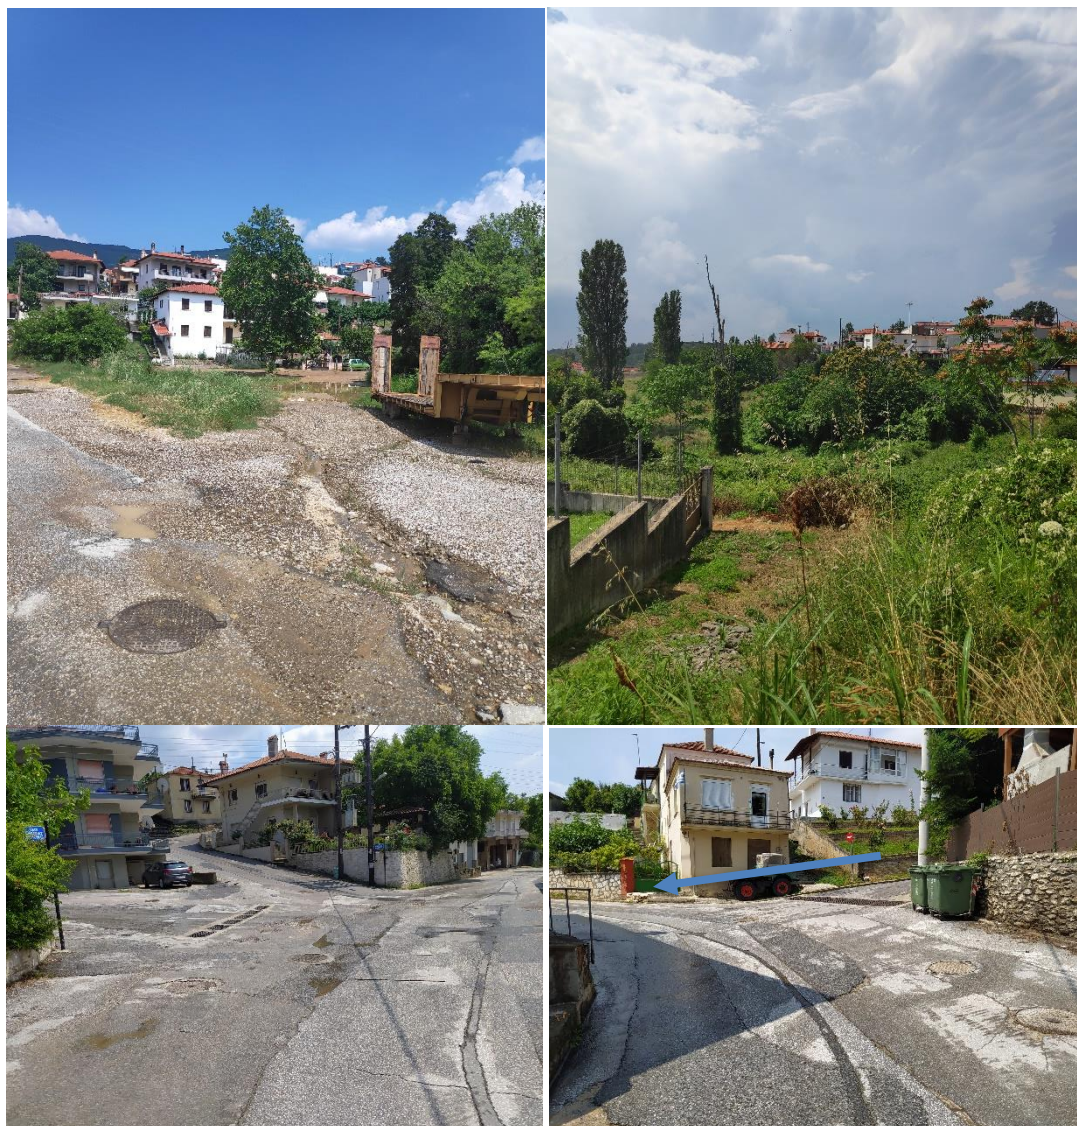
Εικόνα 3-36. Περιοχή οικισμού Πολυγύρου

*Τοπικές συγκεντρώσεις υδάτων μετά από μικρή βροχόπτωση, περιοχή κύριου ρέματος κατάντη του οικισμού, σχάρες υδροσυλλογής, κύριος αγωγός ρέματος (υπογειοποιημένος) (αυτοψία Ιούλιος 2023)*

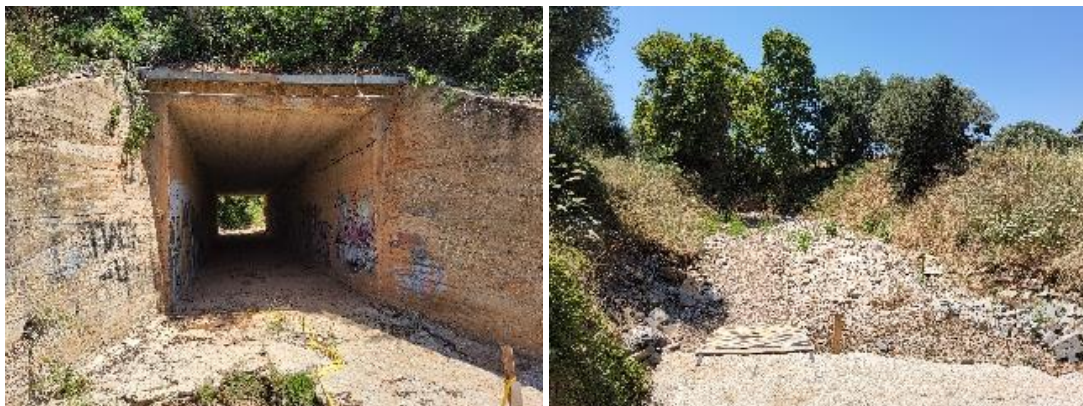
**Εικόνα 3-37. Ρέμα Μεταμόρφωσης**

Ο οικισμός **Μεταμόρφωση** είναι παραλιακός και τοποθετείται σε **χαμηλά υψόμετρα με ήπιες κλίσεις**, στην ανατολική πλευρά του οποίου καταλήγει **ρέμα** το οποίο διέρχεται με τεχνικό κάτω από την Επαρχιακή Οδό και εν συνεχεία εκφυλίζεται οδεύοντας προς την εκβολή, όπου υπάρχουν ιδιοκτησίες και διασταυρώνεται με την κεντρική παραλιακή οδό με ιρλανδική διέλευση. Κατά τη διάρκεια του γεγονότος 2616, το ρέμα στο τμήμα αυτό πλημμύρισε με αποτέλεσμα να παρασυρθούν οχήματα στη θάλασσα. Το ρέμα είναι ξηρό αλλά πλημμυρίζει κατά τη διάρκεια έντονων βροχοπτώσεων. Στην περιοχή υπάρχει επαναληψιμότητα (βλ. γεγονότα 754-24/10/2014, 10011-10/7/2019).

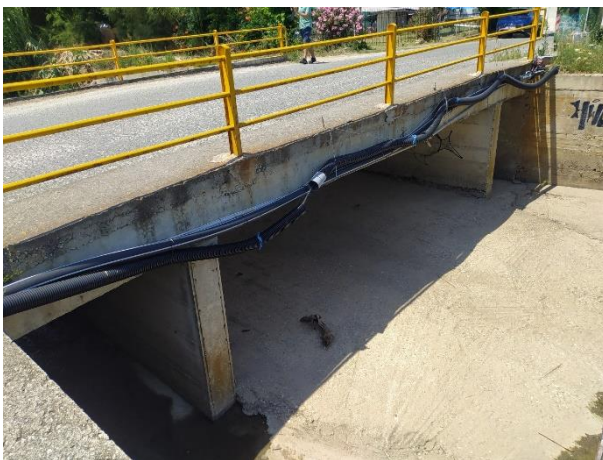
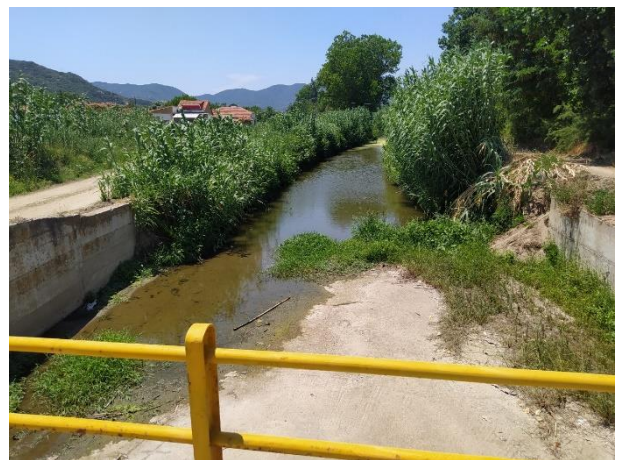
Εικόνα 3-40. Κύριο Ρέμα Συκιάς

Τεχνικό επί της παραλιακής οδού πριν την εκβολή (αυτοψία Ιούλιος 2023)

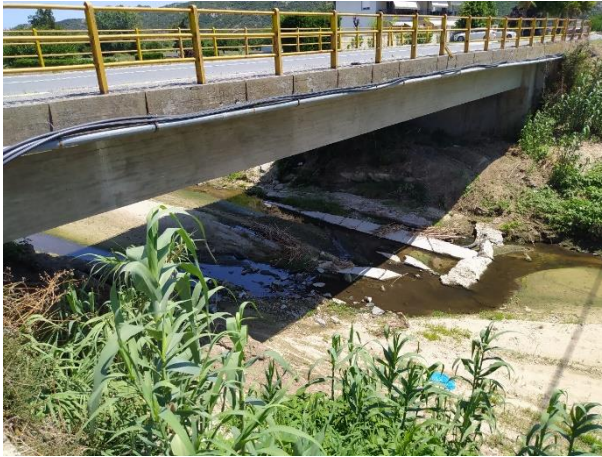
**Εικόνα 3-41. Κύριο Ρέμα Συκιάς**

*Τεχνικό επί της Επαρχιακής Οδού Νικήτης – Σάρτης. Σύμφωνα με μαρτυρίες, το συγκεκριμένο τεχνικό επαρκεί – η κοίτη χρήζει περιοδικού καθαρισμού από φερτές ύλες (αυτοψία Ιούλιος 2023)*

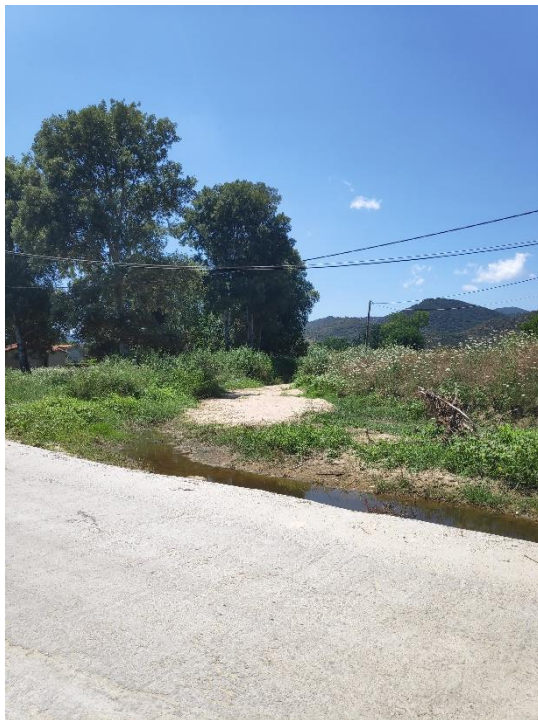
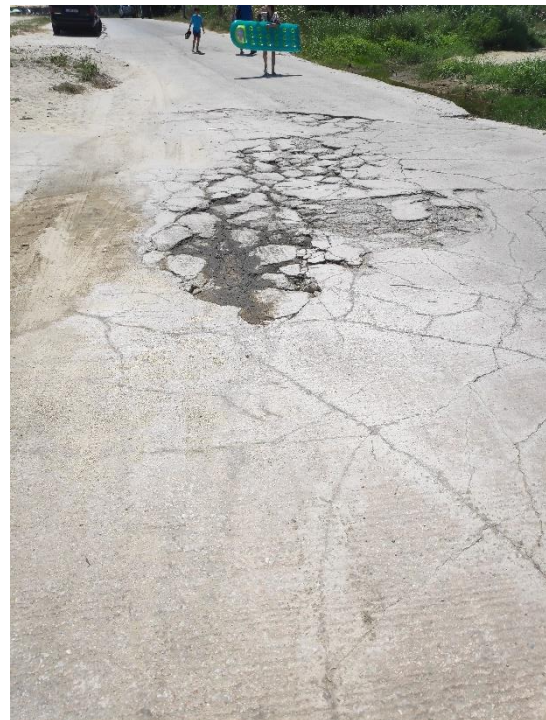
**Εικόνα 3-42. Βόρειο Ρέμα παραλίας Συκιάς**

*Ιρλανδική διάβαση της παραλιακής οδού πριν την εκβολή του ρέματος. Φθορές στο οδόστρωμα (αυτοψία Ιούλιος 2023)*

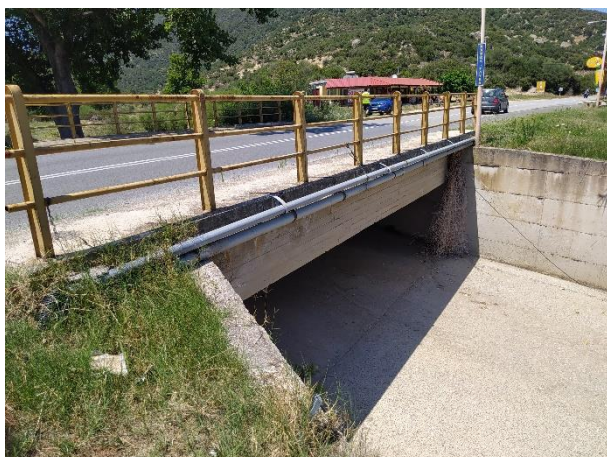
**Εικόνα 3-43. Βόρειο Ρέμα παραλίας Συκιάς**

*Τεχνικό επί της Επαρχιακής Οδού Νικήτης - Σάρτης (αυτοψία Ιούλιος 2023)*

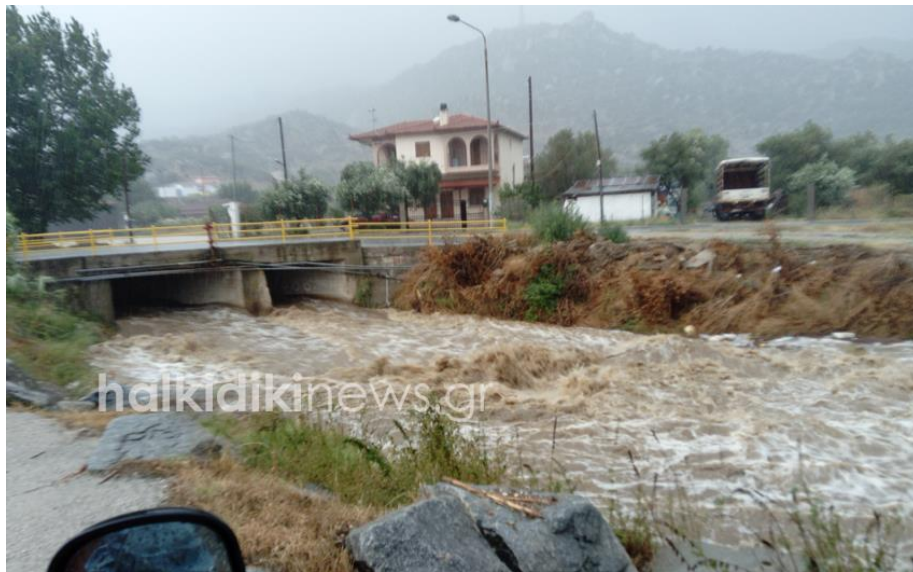
Εικόνα 3-45. Ρέμα Συκιάς, πλημμύρα 17/07/2017

Με βάση δημοσιευμένα στοιχεία, κατά τη διάρκεια της πλημμύρας 17/07/2017 σημειώθηκαν μεγάλες ζημιές κυρίως σε υποδομές.

Θέση τεχνικό στην νότια είσοδο του οικισμού ([www.halkidiki news.gr](http://www.halkidiki news.gr))

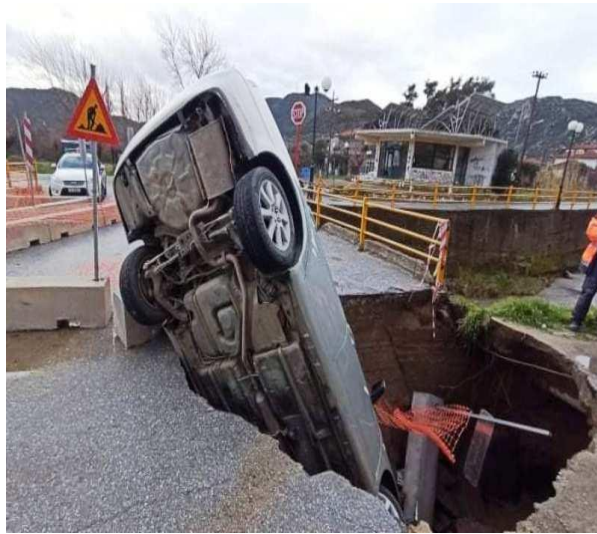
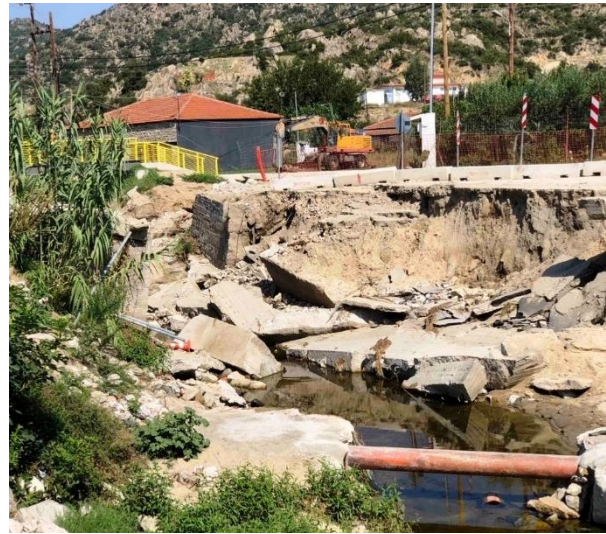
**Εικόνα 3-47. Ρέμα Συκιάς**

Αστοχία γέφυρας [πλημμύρα 08/03/2022], θέση τεχνικό στην περιοχή εισόδου στον οικισμό ([www.halkidikinews.gr](http://www.halkidikinews.gr))

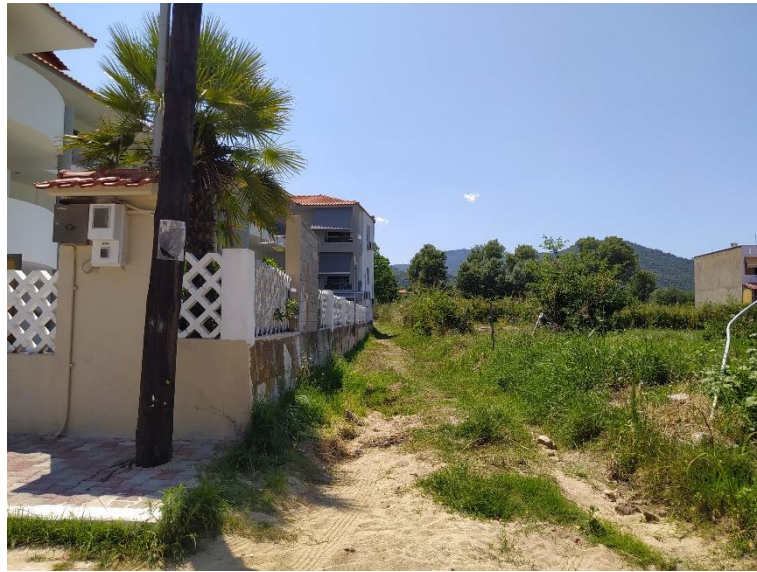
**Εικόνα 3-51 Κεντρικό ρέμα Σάρτης εντός οικισμού**

Το Κεντρικό ρέμα Σάρτης, έχει σαφή κοίτη ανάντη της Ε.Ο. Νικήτης – Σάρτης. Κατάντη αυτής, η κοίτη εκφυλίζεται και περιορίζεται εκ δεξιών από μάντρες ιδιοκτησιών και εν συνεχεία εξ αριστερών από τη μάντρα του Δημοτικού Σχολείου Σάρτης. Το ρέμα διασταυρώνεται με την οδό του Δημοτικού σχολείου με ιρλανδική διέλευση. Κατάντη, στο τελευταίο τμήμα μήκους ~50μ πριν την εκβολή, υπάρχει πρόσφατα κατασκευασμένο έργο διευθέτησης, σε επαφή με το δημοτικό πάρκινγκ. Έχει επίσης γίνει έργο ανάπλασης της παραλιακής ζώνης και έχει κατασκευαστεί μεταλλική πεζογέφυρα σε όλο το μήκος της παραλίας. Παρ' όλα αυτά, το πρόβλημα εντοπίζεται ακριβώς ανάντη της διευθέτησης όπου η κοίτη δεν είναι εμφανής και διέρχεται δίπλα σε σπίτια και στο Δημοτικό σχολείο της περιοχής. Σύμφωνα με μαρτυρίες των κατοίκων, το σημείο αυτό πλημμυρίζει συχνά.

*Σε επαφή με οικίες 100μ πριν την εκβολή – όψη προς ανάντη (αυτοψία Ιούλιος 2023)*

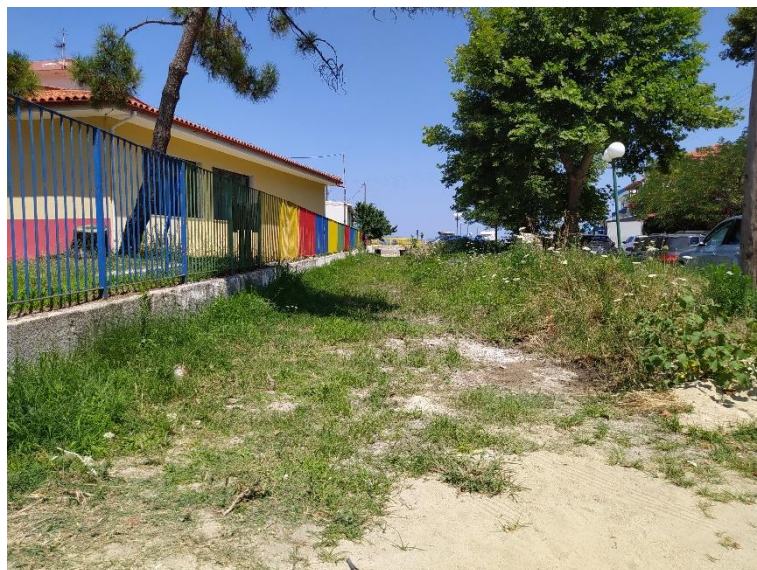
**Εικόνα 3-52 Κεντρικό ρέμα Σάρτης**

*Σε επαφή με το Δημοτικό σχολείο Σάρτης – όψη προς τα κατάντη (αυτοψία Ιούλιος 2023)*

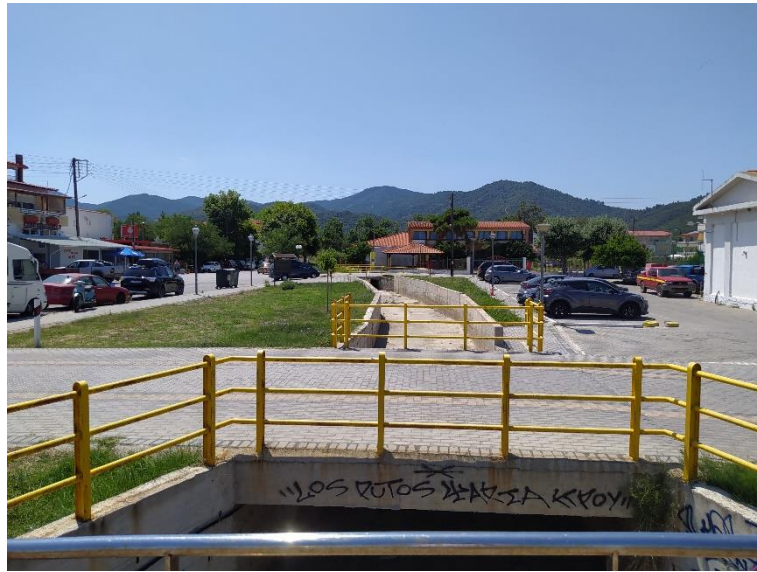
**Εικόνα 3-53 Πρόσφατο έργο διευθέτησης της κοίτης του Κεντρικού ρέματος Σάρτης**

*Όψη προς τα ανάντη (αυτοψία Ιούλιος 2023)*

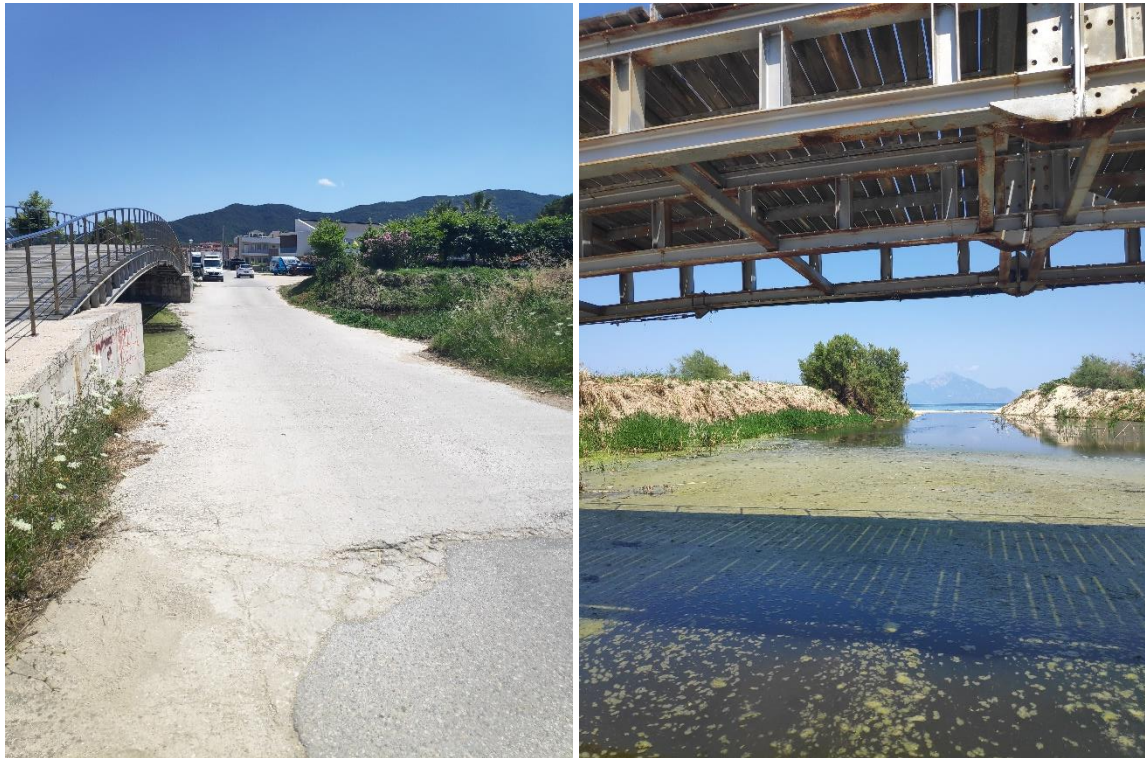
**Εικόνα 3-55 Ιρλανδική διάβαση πριν την εκβολή του Νότιου ρέματος Σάρτης, περιοχή εκβολής**  
(αυτοψία Ιούλιος 2023)

Το Νότιο ρέμα Σάρτης, έχει σαφή κοίτη ανάντη της Ε.Ο. Νικήτης – Σάρτης. Στην περιοχή της Ε.Ο. ανάντη του τεχνικού, υπάρχει ιρλανδική διέλευση της ΠΕΟ, η οποία χρησιμοποιείται ως οδός προσβασης στις γειτονικές ιδιοκτησίες. Κατάντη της Ε.Ο. και μέχρι την εκβολή η κοίτη είναι εμφανής και πλησιάζοντας προς την παραλία διέρχεται στην παραλιακή οδό με ιρλανδική διέλευση. Αμέσως κατάντη της ιρλανδικής, το ρέμα συναντά τη νέα μεταλλική πεζογέφυρα. Δεν έχουν αναφερθεί αξιοσημείωτα πλημμυρικά προβλήματα στο νότιο ρέμα.

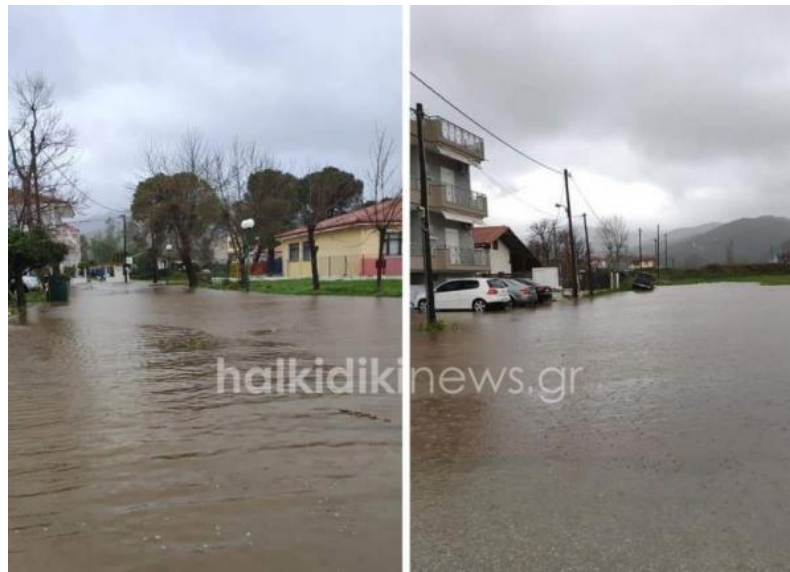
**Εικόνα 3-56 Πλημμύρα λόγω υπερχειλίσης του ρέματος Σάρτης**

Με βάση δημοσιευμένα στοιχεία, **τα δύο μεγάλα ρέματα της Σάρτης που ξεκινούν από το όρος Δραγουδέλι μεταφέρουν αυξημένες απορροές κατά τη διάρκεια έντονων βροχοπτώσεων και λόγω των φερτών υλικών υπερχειλίζουν σε πολλά σημεία.** «Κάτοικοι δεν κινδύνεψαν, αλλά το μεγαλύτερο πρόβλημα παρουσιάστηκε στην περιοχή του Δημοτικού Σχολείου Σάρτης όπου υποχώρησε ξύλινη γέφυρα και υπέστη καθίζηση πεζόδρομος ενώ έσπασε ο κεντρικός αγωγός απορροής ομβρίων που διοχετεύει τα νερά στην παραλία με αποτέλεσμα να καταστραφεί το δίκτυο ύδρευσης και να κινδυνέψουν περιουσίες. Πέντε υπόγεια και ισόγεια κατοικιών, βενζινάδικου κι ενός κτιρίου με ενοικιαζόμενα δωμάτια πλημμύρισαν και χρειάστηκε η επέμβαση της Πυροσβεστικής για την άντληση των νερών». Επίσης, κλιμάκια του Δήμου και της Πυροσβεστικής κλήθηκαν για να αποκαταστήσουν τις «βλάβες αρχικά στο δίκτυο ύδρευσης και κατόπιν διανοίξεις στο οδικό δίκτυο (Πλατανιστίου- Τορώνης και Σάρτης- Συκιάς) και στο ύψος του κάμπινγκ «Λακάρα» όπου είχαν σημειωθεί κατολισθήσεις». Ακολουθεί δημοσιευμένη φωτογραφική τεκμηρίωση.
