### 1<sup>η</sup> ΑΝΑΘΕΩΡΗΣΗ ΣΧΕΔΙΟΥ ΔΙΑΧΕΙΡΙΣΗΣ ΚΙΝΔΥΝΩΝ ΠΛΗΜΜΥΡΑΣ των Λεκανών Απορροής Ποταμών του Υδατικού Διαμερίσματος Δυτικής Πελοποννήσου (EL01)

### ΕΚΘΕΣΗ ΜΕΓΑΛΩΝ ΠΛΗΜΜΥΡΙΚΩΝ ΣΥΜΒΑΝΤΩΝ

**ΕΡΓΟ: 1η ΑΝΑΘΕΩΡΗΣΗ ΣΧΕΔΙΩΝ ΔΙΑΧΕΙΡΙΣΗΣ ΚΙΝΔΥΝΩΝ ΠΛΗΜΜΥΡΑΣ ΛΕΚΑΝΩΝ ΑΠΟΡΡΟΗΣ ΠΟΤΑΜΩΝ ΤΩΝ ΥΔΑΤΙΚΩΝ ΔΙΑΜΕΡΙΣΜΑΤΩΝ ΔΥΤΙΚΗΣ, ΒΟΡΕΙΑΣ ΚΑΙ ΑΝΑΤΟΛΙΚΗΣ ΠΕΛΟΠΟΝΝΗΣΟΥ ΚΑΙ ΚΡΗΤΗΣ**

**ΚΑΤΑΡΤΙΣΗ 1ης ΑΝΑΘΕΩΡΗΣΗΣ ΣΧΕΔΙΟΥ ΔΙΑΧΕΙΡΙΣΗΣ ΚΙΝΔΥΝΩΝ ΠΛΗΜΜΥΡΑΣ ΤΩΝ ΛΕΚΑΝΩΝ ΑΠΟΡΡΟΗΣ ΠΟΤΑΜΩΝ ΤΟΥ ΥΔΑΤΙΚΟΥ ΔΙΑΜΕΡΙΣΜΑΤΟΣ ΔΥΤΙΚΗΣ ΠΕΛΟΠΟΝΝΗΣΟΥ**

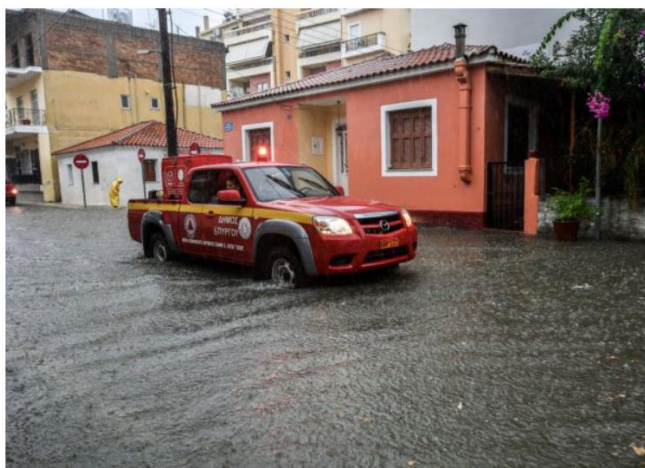
Φωτογραφία 3.1: Πλημμύρα στον Πύργο Ηλείας, 9/2019 (Πηγή:

Προκλήθηκαν σημαντικές επιπτώσεις σε πολλές περιοχές τόσο σε ανθρώπινες ζωές όσο και σε υποδομές. Συγκεκριμένα, λόγω των κεραυνών υπήρξαν δύο ανθρώπινα θύματα ενώ η ισχυρή βροχόπτωση σε συνδυασμό με τους δυνατούς ανέμους, μεταξύ άλλων, πλημμύρισαν κατοικίες, επιχειρήσεις, υποδομές και προκάλεσαν προβλήματα στη ηλεκτροδότηση (Φωτογραφία 3.1, Φωτογραφία 3.2). Χαρακτηριστικά αναφέρεται ότι στον Πύργο οι μαθητές του 4ου Δημοτικού Σχολείου δεν μπορούσαν να βγουν από τις αίθουσες διότι είχαν συσσωρευθεί ύδατα στο προαύλιο καθώς και ότι υπήρξε εισροή υδάτων στο τμήμα της αιμοδοσίας του νοσοκομείου του Πύργου. Τέλος, επισημαίνεται ότι σε τέτοια πλημμυρικά συμβάντα και οι περιβαλλοντικές επιπτώσεις είναι σημαντικές καθώς όλη η παράκτια ζώνη από το Κατάκολο έως την Κυπαρισσία (GR2330008, GR2330005, GR2550005) ανήκει στο δίκτυο Natura 2000.

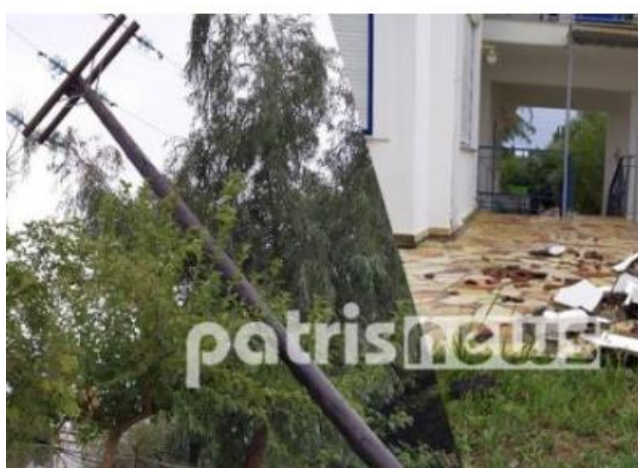
Φωτογραφία 3.2: Προβλήματα ηλεκτροδότησης κατά την πλημμύρα στον Πύργο Ηλείας, 9/2019 (Πηγή:

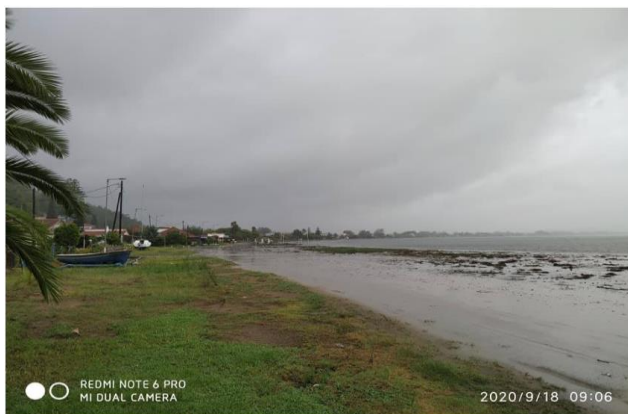
**Φωτογραφία 3.3: Κατάκολο, Πλημμυρικό συμβάν Ιανός, 09/2020 (Πηγή:**

απαγόρευση κυκλοφορίας σε ορισμένα σημεία του οδικού δικτύου στις εθνικές οδούς Πατρών – Πύργου, Πύργου – Κυπαρισσίας και Τρίπολης – Πύργου ενώ υπήρξαν και κατά τόπους διακοπές ηλεκτροδότησης. Τέλος, επισημαίνεται ότι σε τέτοια πλημμυρικά συμβάντα και οι περιβαλλοντικές επιπτώσεις είναι σημαντικές καθώς όλη η παράκτια ζώνη από το Κατάκολο έως την Κυπαρισσία (GR2330008, GR2330005, GR2550005) ανήκουν στο δίκτυο Natura 2000.

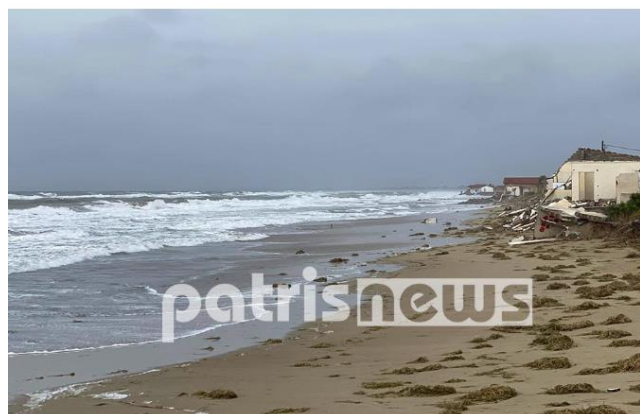
**Φωτογραφία 3.4: Παραλία Σπιάντζας, Πλημμυρικό συμβάν Ιανός, 09/2020 (Πηγή:**

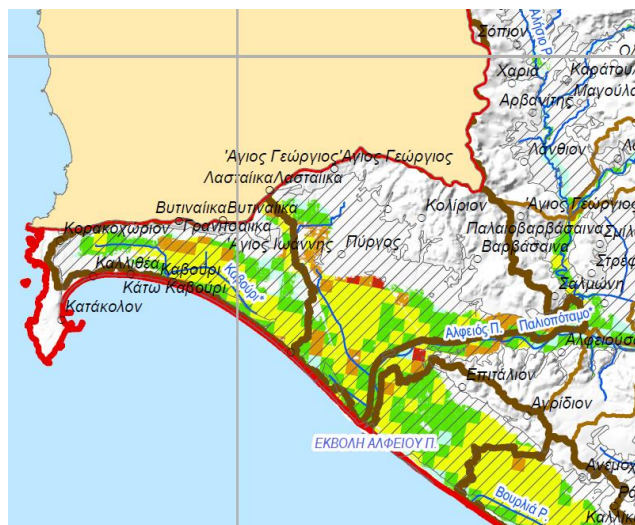
Σχήμα 3.9: Αποτίμησης Επιπτώσεων Πλημμύρας στον Πύργο Ηλείας για T=100 έτη

Όλη η παραλιακή ζώνη της Πελοποννήσου ξεκινώντας από Κατάκολο έως και την Κορώνη, συμπεριλαμβανομένης και της Κυπαρισσίας, ανήκει στη ΖΔΥΚΠ EL01APSF004 Χαμηλές Περιοχές π. Αλφειού, χειμάρρων της δυτικής ακτής ΥΔ Δ. Πελοποννήσου και της χερσονήσου Πυλίας. Ιδιαίτερα στα νότια και νοτιοδυτικά όρια του Πύργου προβλέπεται πλημμυρική κατάκλυση σε περίπτωση βροχόπτωσης περιόδου επαναφοράς 100 ετών σύμφωνα με τους αντίστοιχους Χάρτες Επικινδυνότητας Πλημμύρας ενώ οι ίδιες περιοχές παρουσιάζουν από μέτριο έως και πολύ υψηλό κίνδυνο πλημμύρας επίσης για πλημμύρα περιόδου επαναφοράς 100 ετών σύμφωνα με τους αντίστοιχους Χάρτες Αποτίμησης Επιπτώσεων Πλημμύρας από ποτάμιες ροές (Σχήμα 3.4, Σχήμα 3.5).

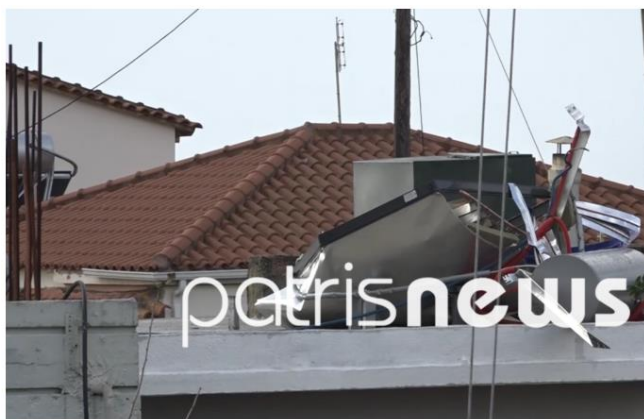
**Φωτογραφία 3.5:** Αποκόλληση ηλιακού θερμοσίφωνα λόγω ανεμοστρόβιλου στον Πύργο Ηλείας, 01/2024 (Πηγή: <https://www.patrisnews.com/tag/katastrofes/>)

Το πλημμυρικό συμβάν στις 06/01/2024 ήταν ιδιαίτερα ισχυρό λόγω του όγκου της βροχής που έπεσε σε τόσο σύντομο χρονικό διάστημα σε συνδυασμό με τους θυελλώδεις ανέμους. Πέραν αυτών, τα γεωμορφολογικά χαρακτηριστικά των περιοχών αλλά και ανθρωπογενείς παράγοντες όπως η έλλειψη επαρκών υποδομών, η άναρχη δόμηση και η καταστροφή των φυσικών οικοσυστημάτων συντέλεσαν ώστε να έχει καταστροφικές επιπτώσεις. Ολέθριες συνέπειες μπορεί να έχει και η ανύψωση της μέσης στάθμης θάλασσας που εν προκειμένω κόστισε τη ζωή σε έναν άνθρωπο. Συγκεκριμένα, ένας άνθρωπος παρασύρθηκε από τα κύματα που κάλυπταν κατά διαστήματα τον λιμενοβραχίονα στο λιμάνι της Κυπαρισσίας λόγω των ισχυρών ανέμων και της θαλασσοταραχής. Όσον αφορά τις υλικές ζημιές, ανεμοστρόβιλος έπληξε τον Πύργο προκαλώντας ζημιές σε επιχειρήσεις και σπίτια και παρασύροντας στο πέρασμά του από στέγες σπιτιών μέχρι μάρμαρα (Φωτογραφία 3.5, Φωτογραφία 3.6). Ευρύτερα στην Π.Ε. Ηλείας σημειώθηκαν εκτεταμένες διακοπές ρεύματος, ενώ προκλήθηκαν και φωτιές από κεραυνούς. Τέλος, επισημαίνεται ότι σε τέτοια πλημμυρικά συμβάντα και οι περιβαλλοντικές επιπτώσεις είναι σημαντικές καθώς όλη η παράκτια ζώνη από το Κατάκολο έως την Κυπαρισσία (GR2330008, GR2330005, GR2550005) ανήκει στο δίκτυο Natura (B22).

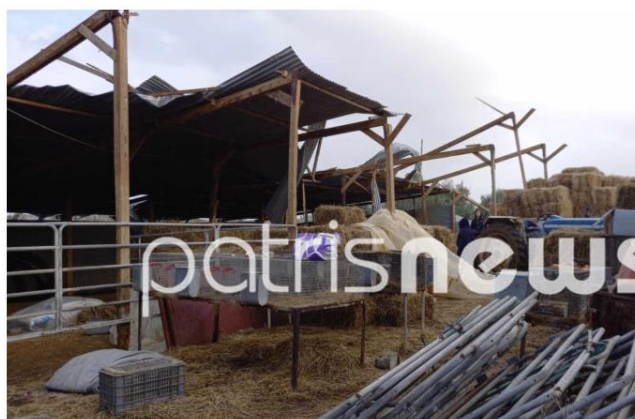
**Φωτογραφία 3.6:** Ξηλώθηκαν στέγες στα Δουνέικα Ηλείας, 01/2024, (Πηγή: <https://www.patrisnews.com/tag/katastrofes/>)

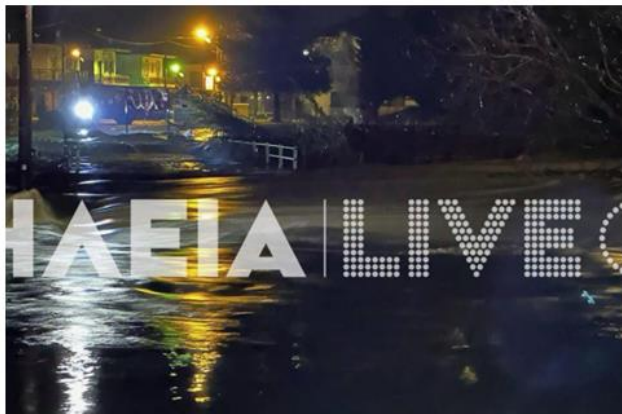
Φωτογραφία 3.7: Πλημμυρικό συμβάν στην Ηλεία, 01/2024 (Πηγή: [chrome-extension://efaidnbmnnnibpcaipcgclefindmkaj/https://www.meteo.gr/pdf/weatherCases/2024/2024\\_01\\_15.pdf](https://www.meteo.gr/pdf/weatherCases/2024/2024_01_15.pdf))

Αν και το πλημμυρικό συμβάν στις 15/01/2024 χαρακτηρίζεται από ισχυρές βροχοπτώσεις που προκάλεσαν υπερχειλίσεις χειμάρρων σίγουρα και τα γεωμορφολογικά χαρακτηριστικά των περιοχών αλλά και ανθρωπογενείς παράγοντες όπως η έλλειψη επαρκών υποδομών και η καταστροφή των φυσικών οικοσυστημάτων συντέλεσαν ώστε να έχει καταστροφικές συνέπειες. Σημαντικότερη επίπτωση είναι αυτή του θανάτου 2 ανθρώπων οι οποίοι επέβαιναν στο αυτοκίνητό τους όταν παρασύρθηκαν από ορμητικά νερά χειμάρρου στο Δήμο Ανδρίτσαινας-Κρεστένων. Η κακοκαιρία προκάλεσε επίσης ζημιές σε υποδομές και πλημμύρες σε σπίτια της περιοχής. Τέλος,

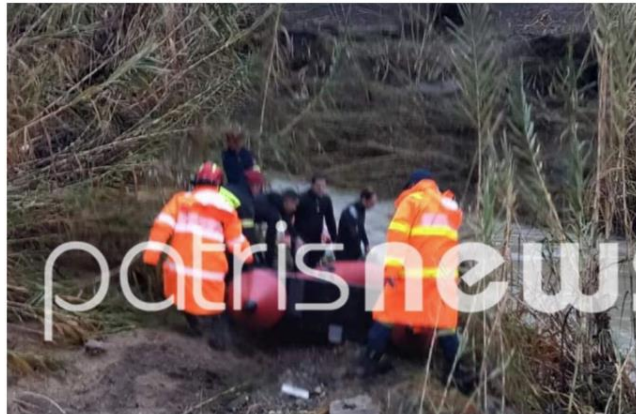
Φωτογραφία 3.8: Πλημμυρικό συμβάν στην Ηλεία, 01/2024 (Πηγή: <https://www.ieidiseis.gr/ellada/230897/tragodia-stin-ileia-nekri-i-gynaika-pou-parasyrthike-meton-syzygo-tis-apo-xeimarro>)
