### ΣΧΕΔΙΟΥ ΔΙΑΧΕΙΡΙΣΗΣ ΚΙΝΔΥΝΩΝ ΠΛΗΜΜΥΡΑΣ

των Λεκανών Απορροής Ποταμών του  
Υδατικού Διαμερίσματος Δυτικής Στερεάς Ελλάδας (EL04)

Στάδιο 2 – Παραδοτέο 23

ΕΚΘΕΣΗ ΜΕΓΑΛΩΝ ΠΛΗΜΜΥΡΙΚΩΝ ΣΥΜΒΑΝΤΩΝ

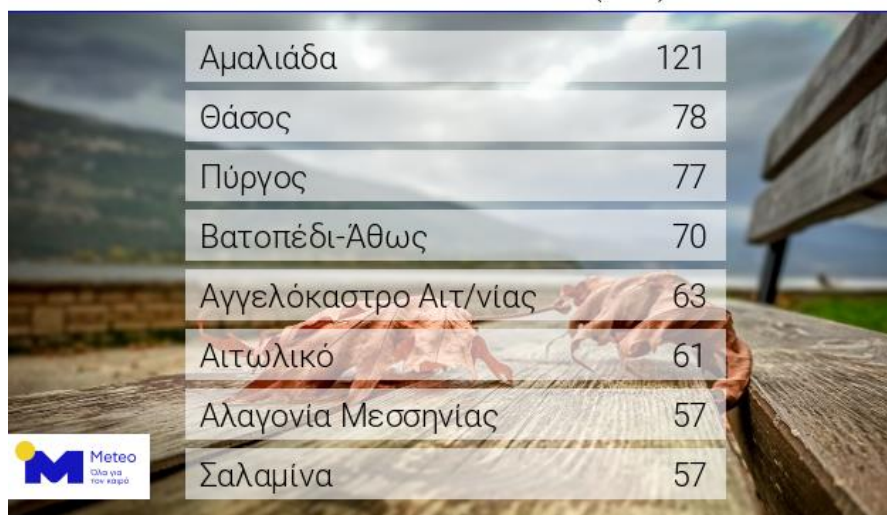
ΜΕΓΙΣΤΕΣ ΗΜΕΡΗΣΙΕΣ ΒΡΟΧΟΠΤΩΣΕΙΣ (mm) 15-10-2021

**Εικόνα 3-6** Μέγιστες ημερήσιες βροχοπτώσεις (mm), σε επίπεδο χώρας, που καταγράφηκαν στις 23/1/2019 από τους σταθμούς του Εθνικού Αστεροσκοπείου (πηγή: ΕΑΑ/ meteo.gr)

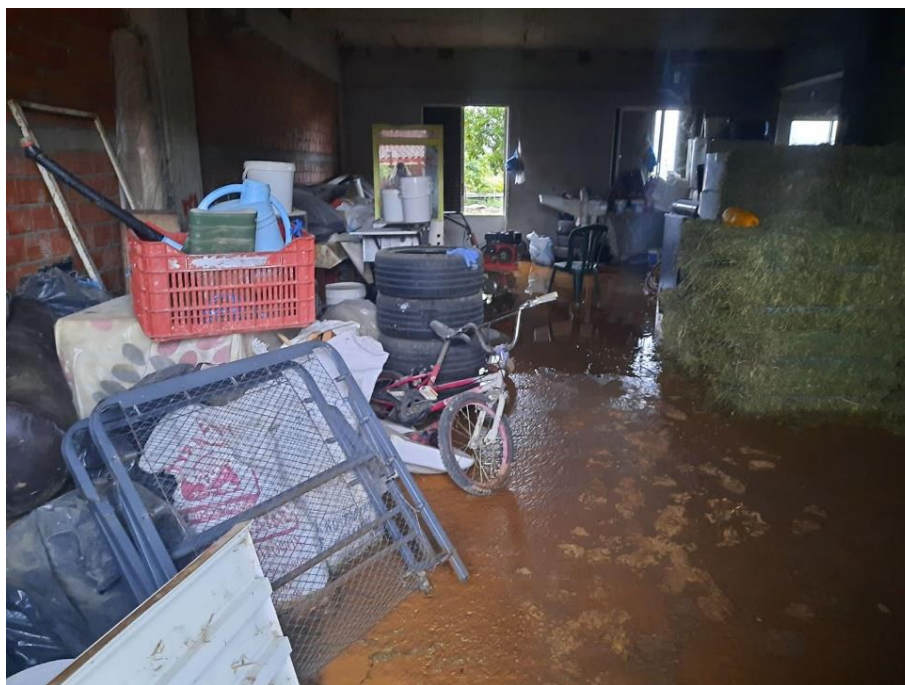
**Εικόνα 3-7** Εικόνα από πλημμυρισμένη αποθήκη στο δήμο Αργινίου (πηγή: enikos.gr)

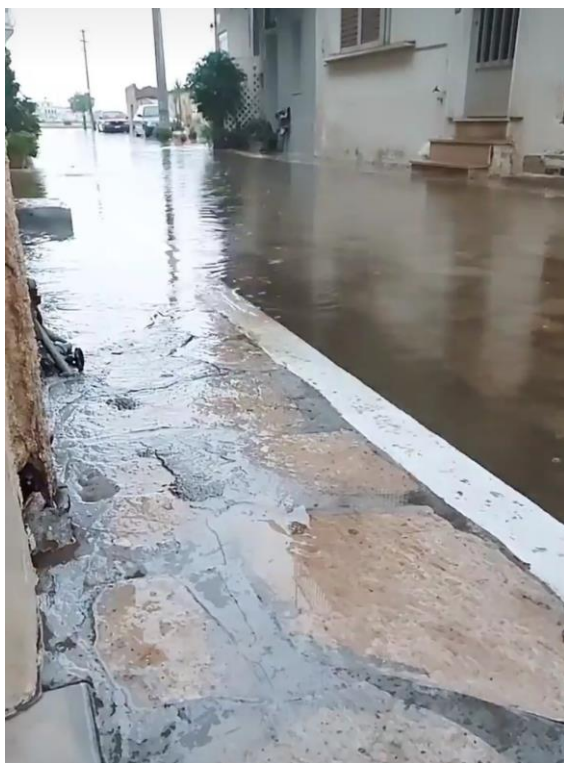
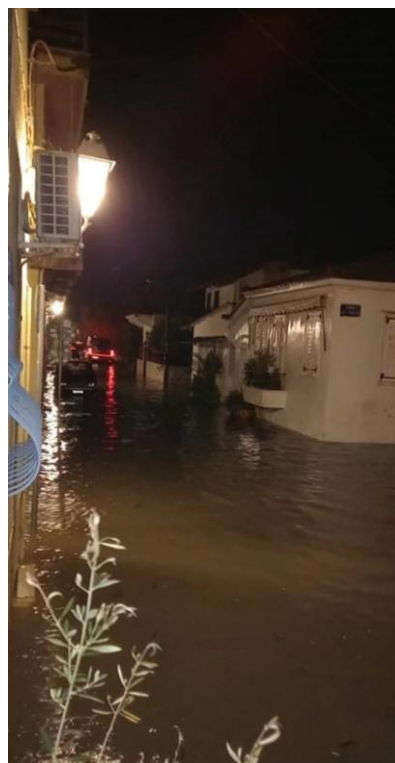
**Εικόνα 3-8** Εικόνες από το πλημμυρισμένο Αιτωλικό (πηγές: thetoc.gr)

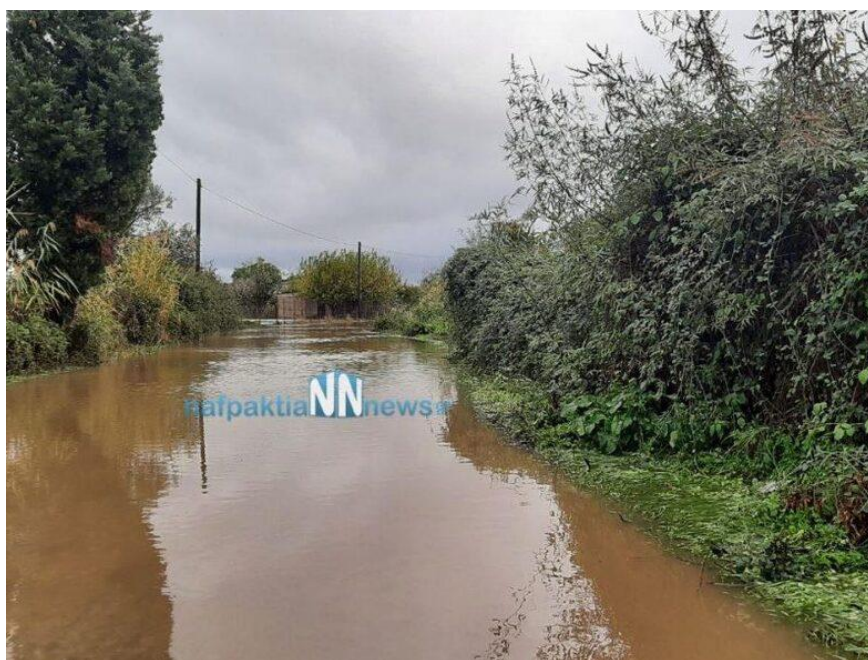
**Εικόνα 3-12** Εικόνα από την πλημμύρα στην περιοχή Πούντου της Δημοτικής Ενότητας Ναυπάκτου

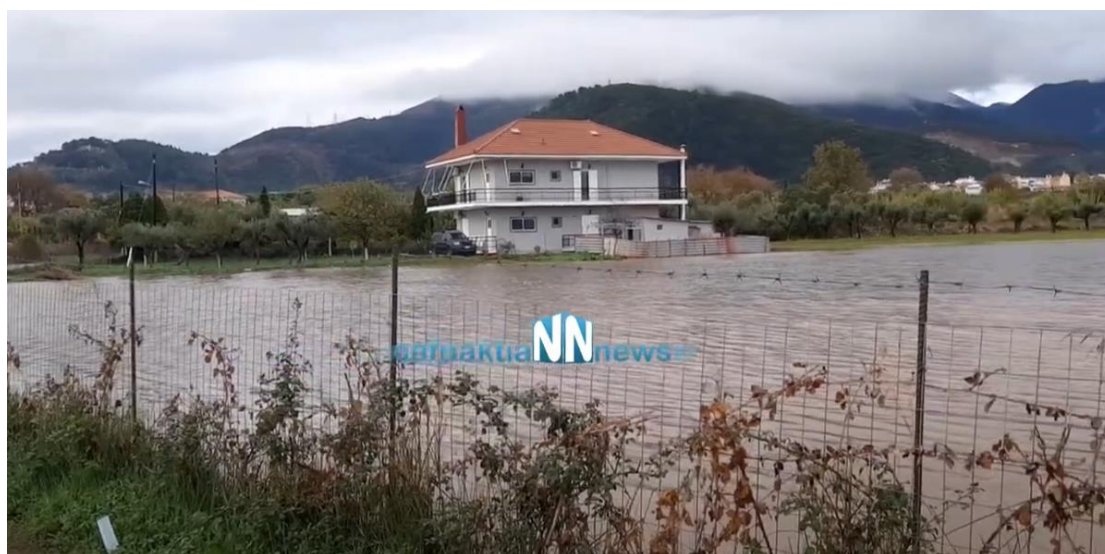
**Εικόνα 3-13** Πλημμυρισμένο οικόπεδο στην περιοχή Πούντου της Δημοτικής Ενότητας Ναυπάκτου

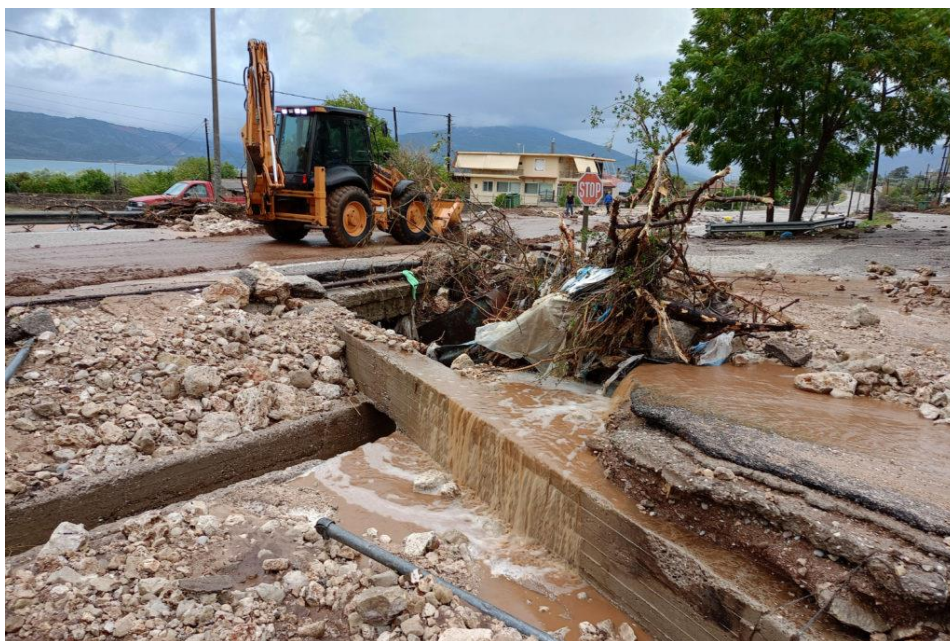
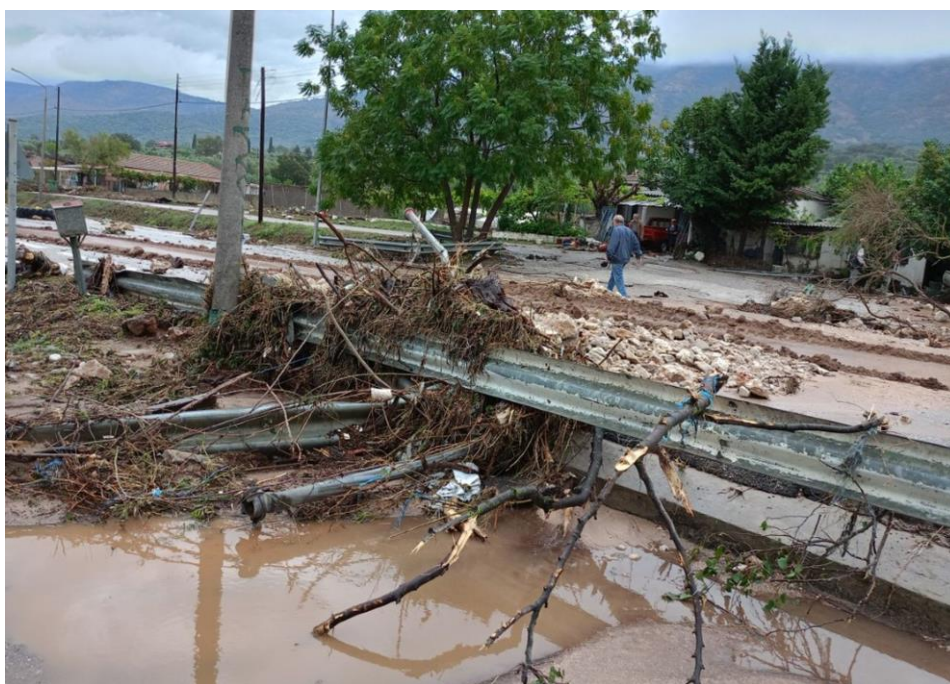
**Εικόνα 3-24** Εικόνες από το Δήμο Αγρινίου μετά το πλημμυρικό συμβάν της 4/10/2024 – σημαντικές ήταν οι ποσότητες φερτών υλικών (πηγή: znews.gr, newsbreak.gr)
