### ΣΧΕΔΙΟΥ ΔΙΑΧΕΙΡΙΣΗΣ ΚΙΝΔΥΝΩΝ ΠΛΗΜΜΥΡΑΣ

των Λεκανών Απορροής Ποταμών του  
Υδατικού Διαμερίσματος Ηπείρου (EL05)

Στάδιο 2 – Παραδοτέο 23

ΕΚΘΕΣΗ ΜΕΓΑΛΩΝ ΠΛΗΜΜΥΡΙΚΩΝ ΣΥΜΒΑΝΤΩΝ

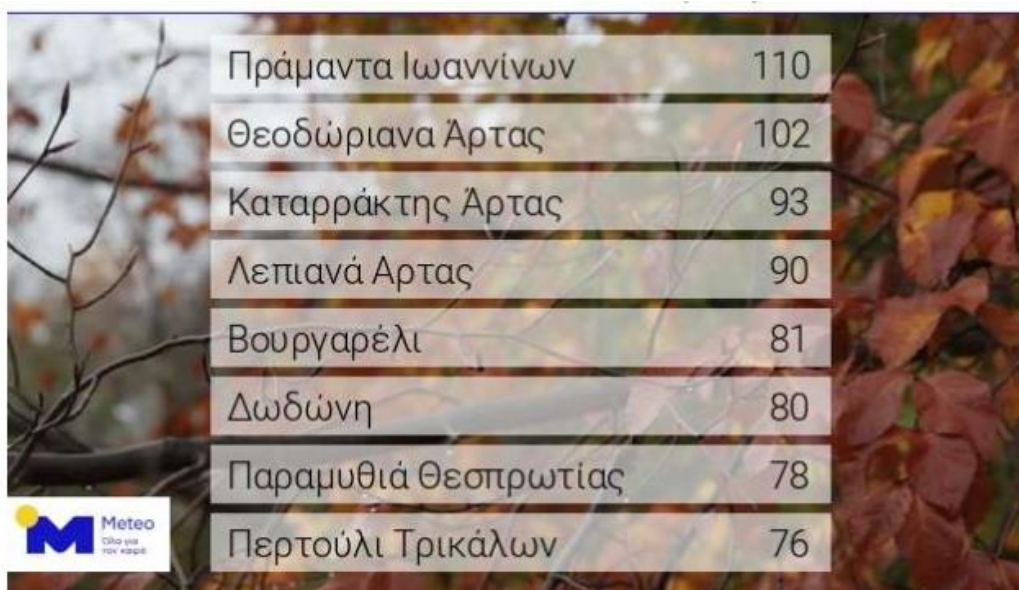
**Εικόνα 3-1** Μέγιστες ημερήσιες βροχοπτώσεις (mm), σε επίπεδο χώρας, που καταγράφηκαν στις 23/1/2019 από τους σταθμούς του Εθνικού Αστεροσκοπείου (πηγή: ΕΑΑ/ meteo.gr)

Η κακοκαιρία «Φοίβος» διήρκησε συνολικά οκτώ (8) ημέρες, από τις 22 έως τις 29/1/2019, και έπληξε πολλές περιοχές της χώρας, μεταξύ των οποίων υπήρξαν οι πόλεις της Πρέβεζας και των Ιωαννίνων. Μάλιστα, καθώς η κίνηση της κακοκαιρίας ήταν από τα δυτικά προς τα ανατολικά, οι περιοχές της Ηπείρου επλήγησαν κυρίως κατά τις πρώτες ημέρες του γεγονότος. Ενδεικτικά, στην Πρέβεζα, όπου παρουσιάστηκαν και τα μεγαλύτερα προβλήματα, μεταξύ 23/1 και 26/1/2019 καταγράφηκαν 69 mm βροχόπτωσης. Τα μέγιστα ύψη βροχής που καταγράφηκαν στις 23/1/2019 από τους σταθμούς του Εθνικού Αστεροσκοπείου, μέχρι τις 8:00 μ.μ., παρουσιάζονται στην Εικόνα 3-1.

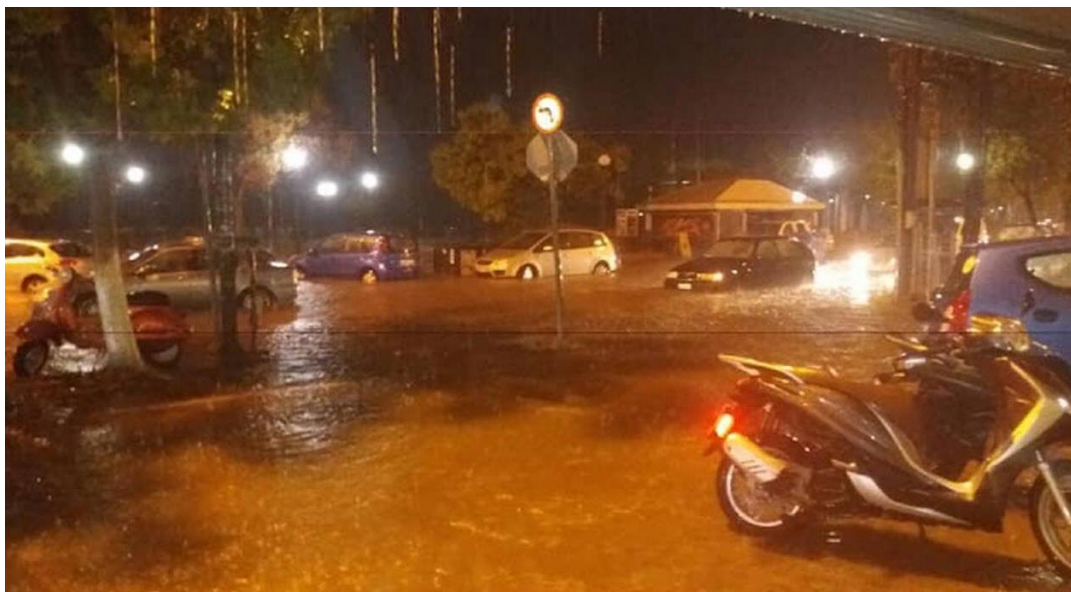
**Εικόνα 3-6** Επιπτώσεις της πλημμύρας της 3/10/2019 στην Ηγουμενίτσα (πηγή: cnn.gr)

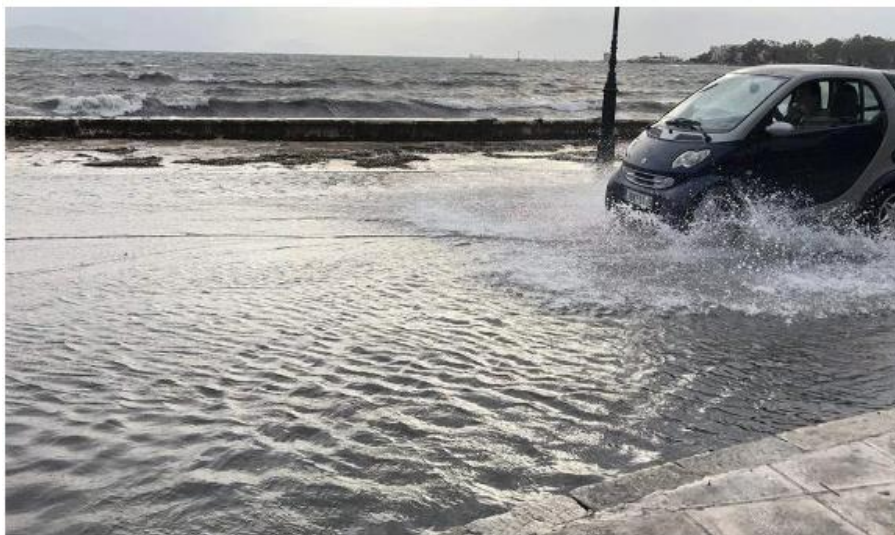
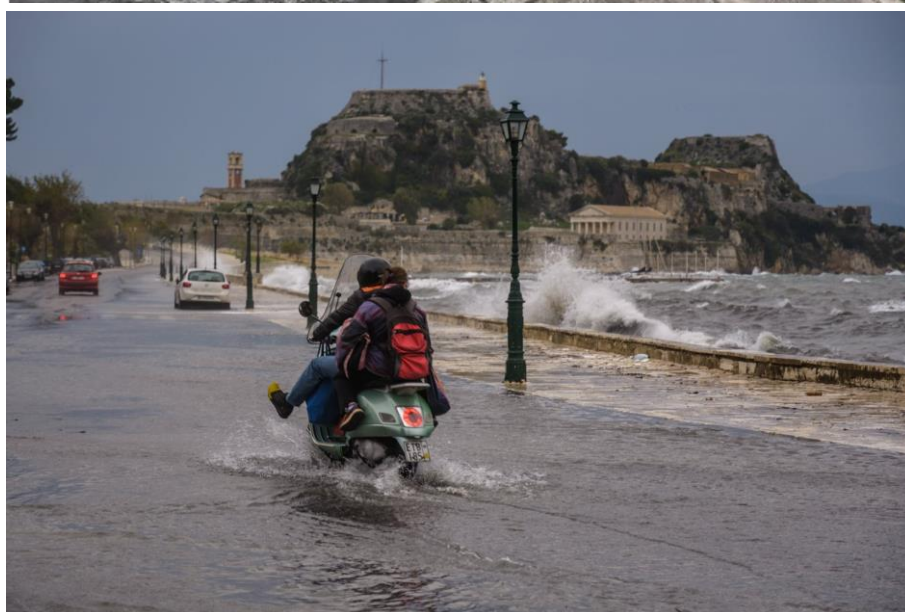
**Εικόνα 3-17** Πλημμύρα από τη θάλασσα στην παραλιακή ζώνη της Γαρίτσας λόγω των έντονων φαινομένων που προκάλεσε η κακοκαιρία «Βικτώρια»

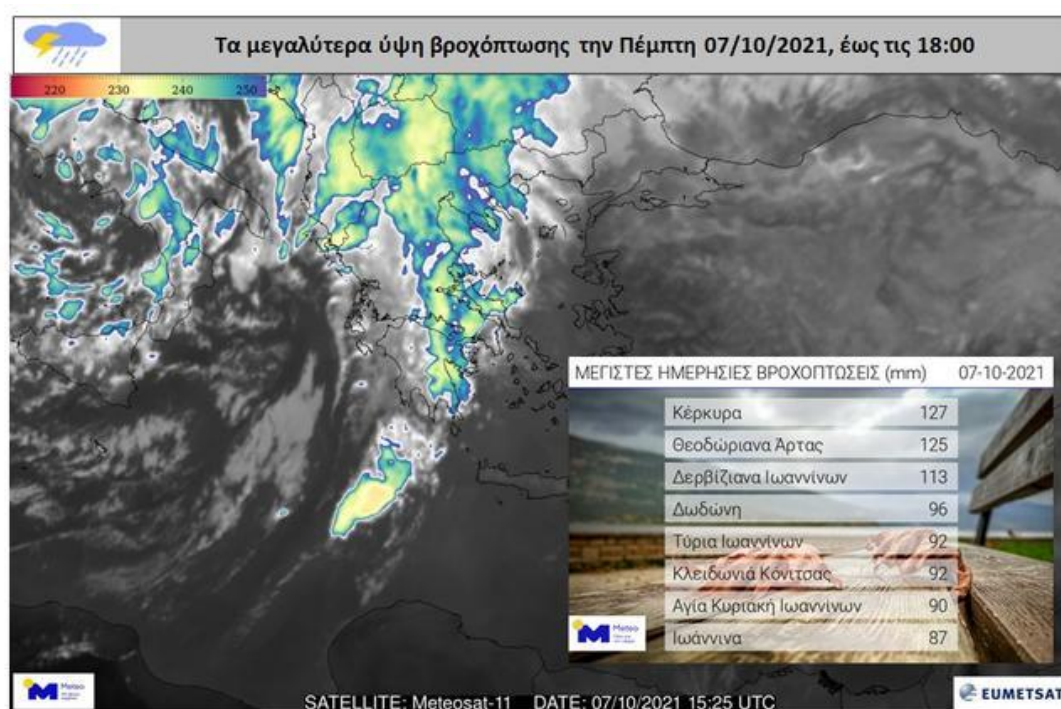
**Εικόνα 3-19** Μεγαλύτερα ύψη βροχόπτωσης στις 7/10/2021 – Κακοκαιρία «Αθηνά» (meteo.gr)

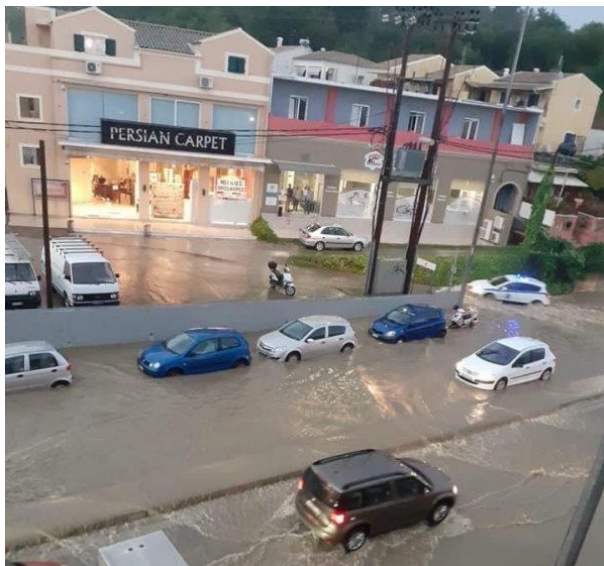
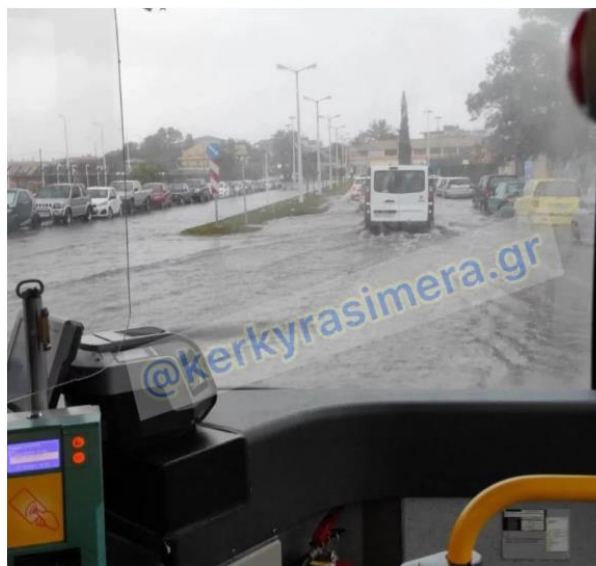
**Εικόνα 3-20** Πλημμυρισμένοι δρόμοι στην πόλη της Κέρκυρας (kerkyrasimera.gr)

Στις επόμενες εικόνες (Εικόνα 3-20) παρουσιάζονται ενδεικτικά κάποιες από τις επιπτώσεις της κακοκαιρίας «Αθηνάς» στην πόλη της Κέρκυρας.

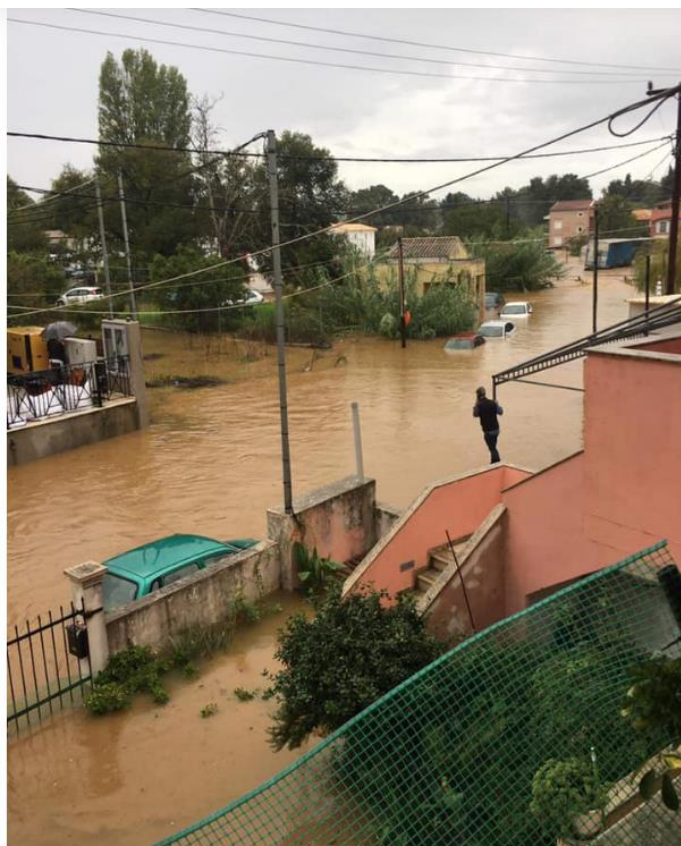
**Εικόνα 3-24** Εικόνες από το δήμο Νότιας Κέρκυρας μετά το πέρασμα της κακοκαιρίας «Μπάλλος»

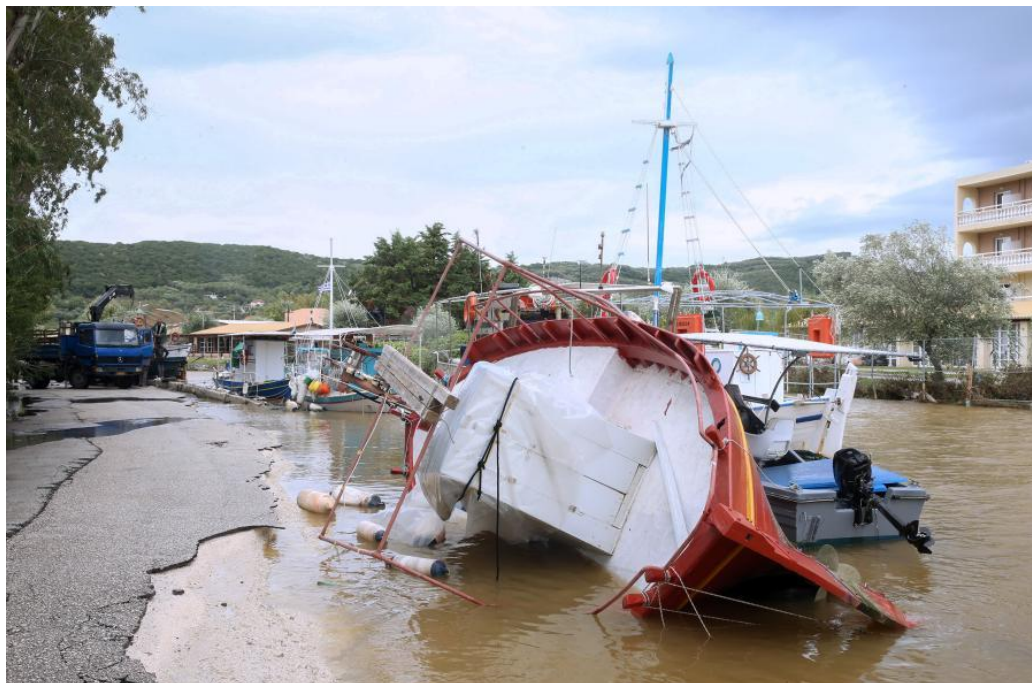
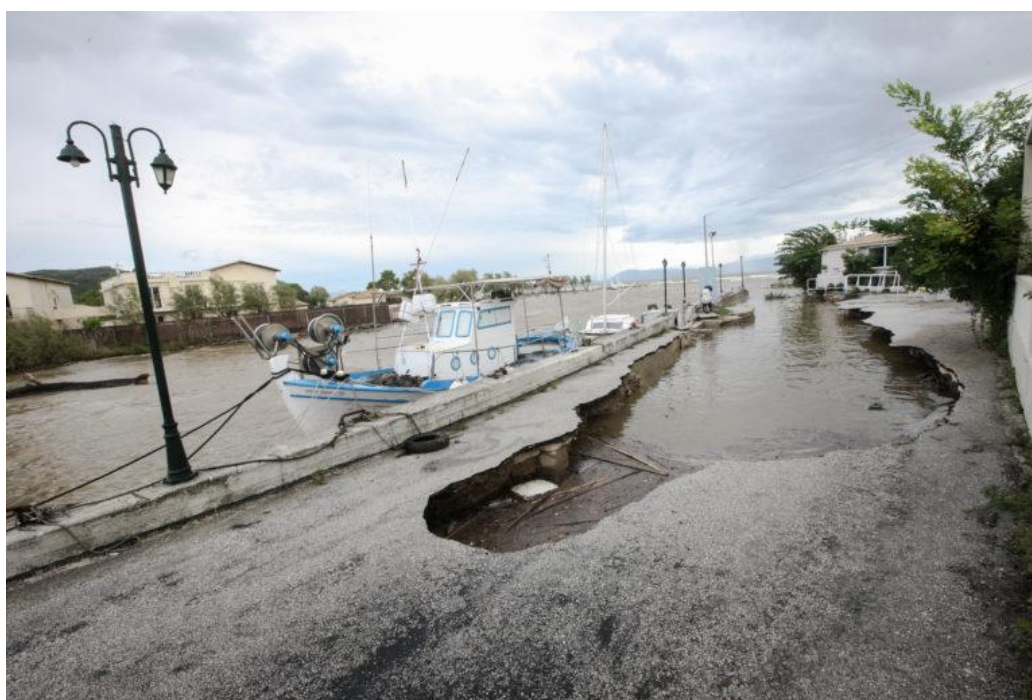
- Το ρέμα Μεσογγής υπερχείλισε με αποτέλεσμα να πλημμυρίσουν πάνω από 200 κτίρια στις περιοχές των των Μοραΐτικων και της Μεσογγής.
- Κλειστά παρέμειναν τα σχολεία σε όλη την Επικράτεια της Περιφερειακής Ενότητας Κέρκυρας, καθώς και το Ιόνιο Πανεπιστήμιο.
- Κατολισθήσεις σημειώθηκαν σε πολλά σημεία του νησιού, όπως στο χωριό Άνω Παυλιάνα, όπου εστάλη κλιμάκιο της Πυροσβεστικής και της ΕΜΑΚ για τον απεγκλωβισμό κατοίκων από τα σπίτια τους. Προβλήματα λόγω κατολισθήσεων στην περιοχή του Περάματος και της Μεσογγής υπήρξαν και στην εθνική οδό Κέρκυρας-Λευκίμμης.

**Εικόνα 3-25** Εικόνες από τις εκβολές του ρέματος Μεσογγής μετά το πέρασμα της κακοκαιρίας «Μπάλλος» (avgi.gr, ertnews.gr)

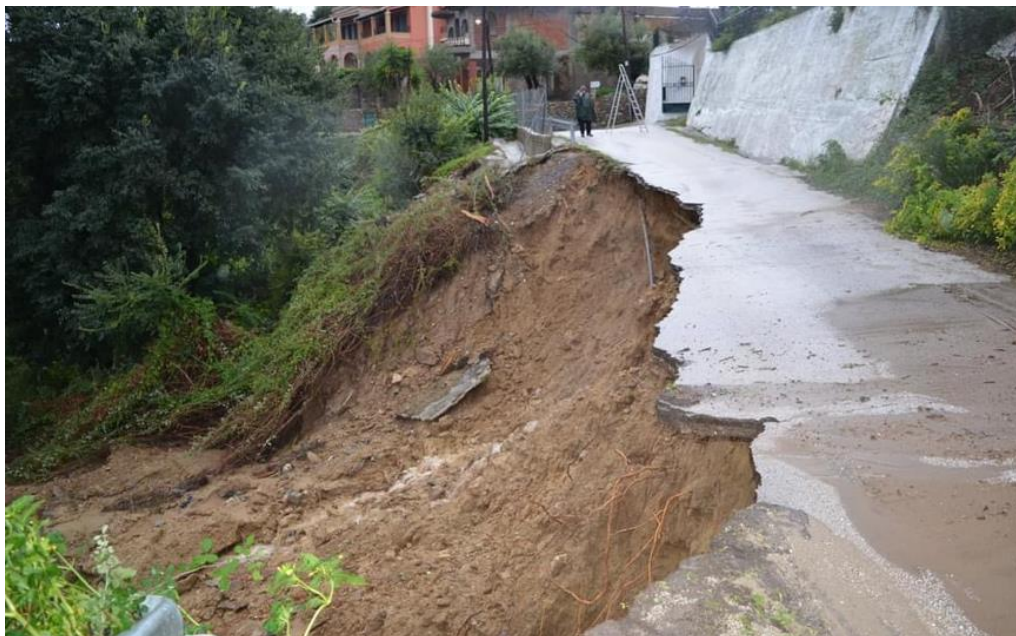
**Εικόνα 3-26** Κατολισθήσεις στο οδικό δίκτυο – Δήμος Νότιας Κέρκυρας (avgi.gr)

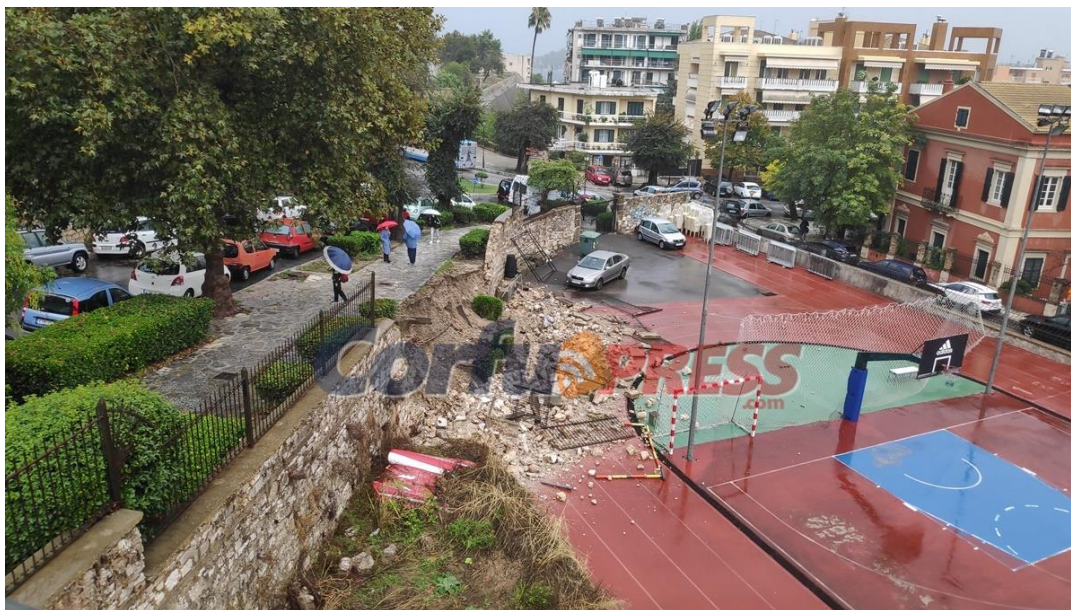
**Εικόνα 3-27** Κατάρρευση τοιχίου στο ανοιχτό Γυμναστήριο του Κερκυραϊκού

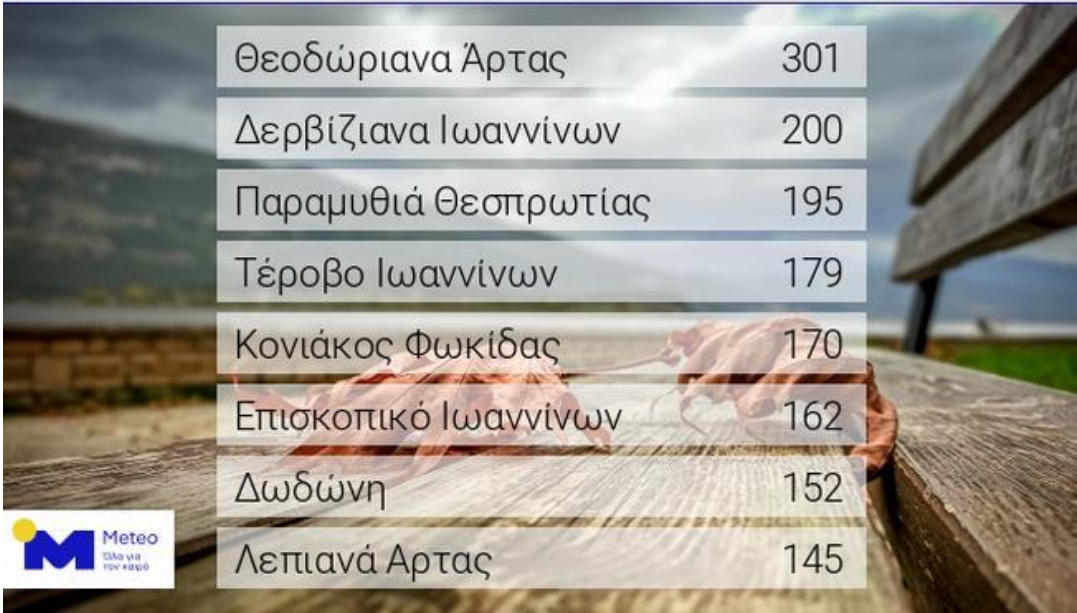
Στις 11/12/2021 κακοκαιρία έπληξε μεγάλο τμήμα της χώρας με μεγάλα ύψη βροχόπτωσης στην Δυτική Ελλάδα και κυρίως στην Περιφέρεια Ηπείρου. Όπως προκύπτει και από την Εικόνα 3-30 που παρουσιάζει τους 8 σταθμούς του δικτύου αυτόματων μετεωρολογικών σταθμών του Εθνικού Αστεροσκοπείου Αθηνών που κατέγραψαν τα μεγαλύτερα ύψη από την αρχή του εικοσιτετράωρου έως τις βραδινές ώρες του Σαββάτου 11/12/2021, ο σταθμός στα Θεοδώριανα Άρτας κατέγραψε 301 χιλιοστά βροχής (meteo.gr). Η κακοκαιρία διήρκησε μία ημέρα. Και έως το πρωί της Κυριακής 12/12/2021, το αθροιστικό ύψος βροχόπτωσης στα Θεοδώριανα Άρτας άγγιξε τα 340 χιλιοστά, όπως φαίνεται στην Εικόνα 3-31.

#### ΜΕΓΙΣΤΕΣ ΗΜΕΡΗΣΙΕΣ ΒΡΟΧΟΠΤΩΣΕΙΣ (mm) 11-12-2021

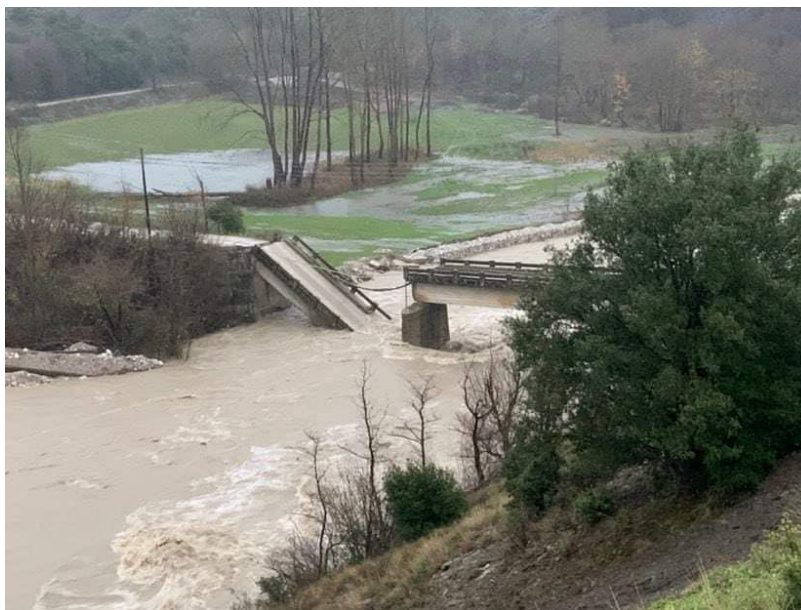
**Εικόνα 3-32** Κατάρρευση γέφυρας σε παραπόταμο του Αράχθου στη Μικρή Γότιστα Ιωαννίνων  
(πηγή: [tonima.gr](http://tonima.gr))

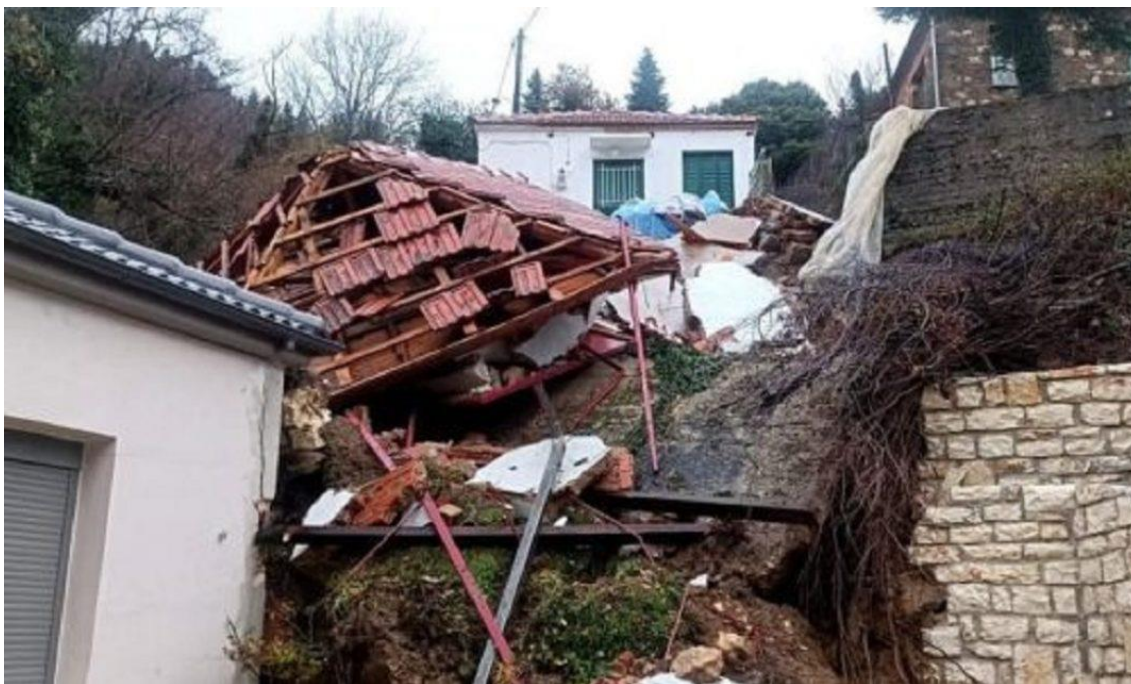
**Εικόνα 3-41** Κατολίσθηση στους Μελισουργούς Άρτας (ertnews.gr)

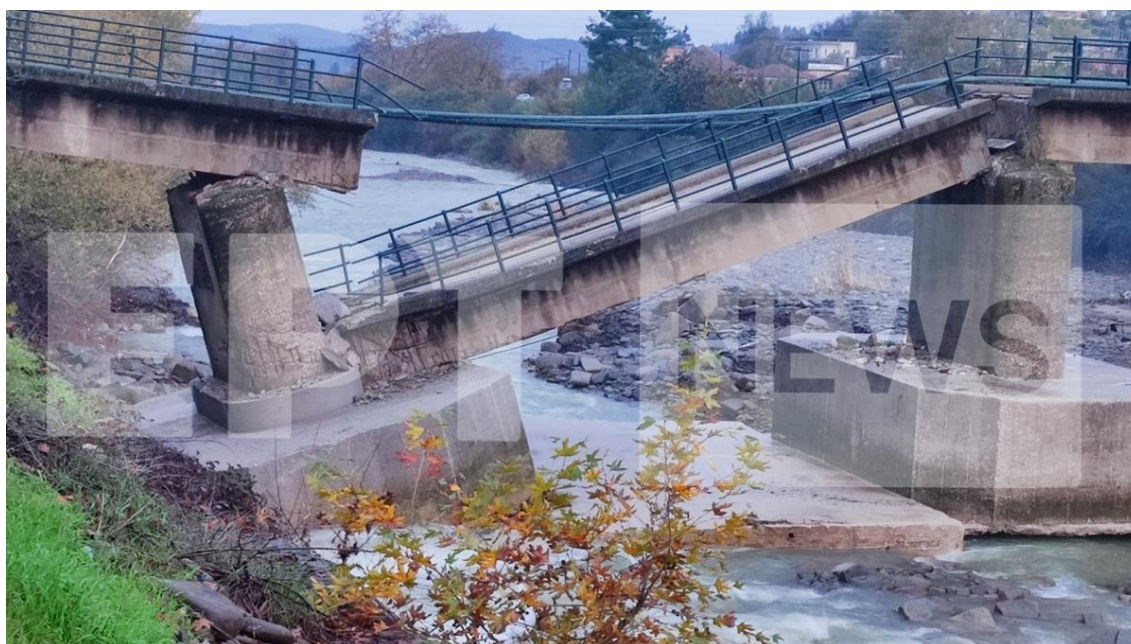
**Εικόνα 3-42** Κατάρρευση γέφυρας στο Κομπότι Άρτας (ertnews.gr)

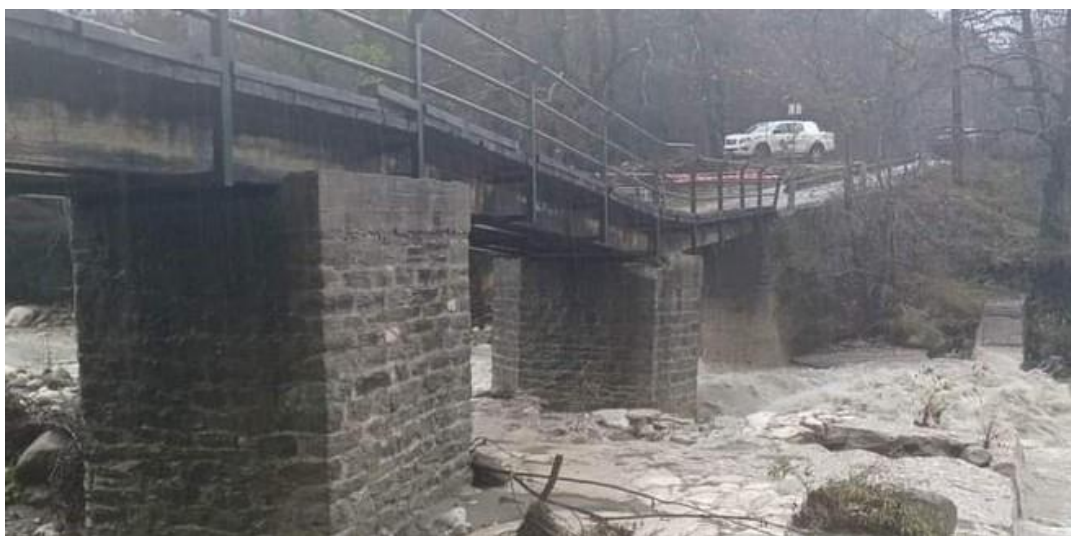
**Εικόνα 3-43** Βλάβες σε πεζογέφυρα επί του ποταμού Ραφτανίτη, παραποτάμου του π. Αράχθου, στα Τζουμέρκα (ΑΠΕ-ΜΠΕ)
