### ΣΧΕΔΙΟΥ ΔΙΑΧΕΙΡΙΣΗΣ ΚΙΝΔΥΝΩΝ ΠΛΗΜΜΥΡΑΣ

των Λεκανών Απορροής Ποταμών του  
Υδατικού Διαμερίσματος Θεσσαλίας (EL08)

Στάδιο 2 – Παραδοτέο 23

ΕΚΘΕΣΗ ΜΕΓΑΛΩΝ ΠΛΗΜΜΥΡΙΚΩΝ ΣΥΜΒΑΝΤΩΝ

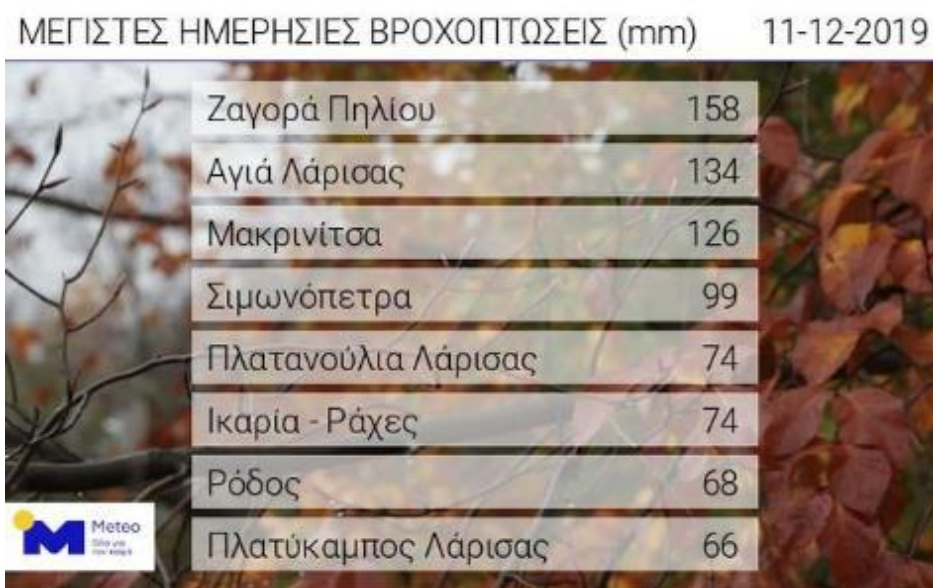
**Εικόνα 3-2** Μέγιστες ημερήσιες βροχοπτώσεις (mm), σε επίπεδο χώρας, που καταγράφηκαν κατά την κακοκαιρία «Διδώ» μέχρι τις 11/12/2019 το απόγευμα από τους σταθμούς του Εθνικού Αστεροσκοπείου (πηγή: ΕΑΑ/ meteo.gr)

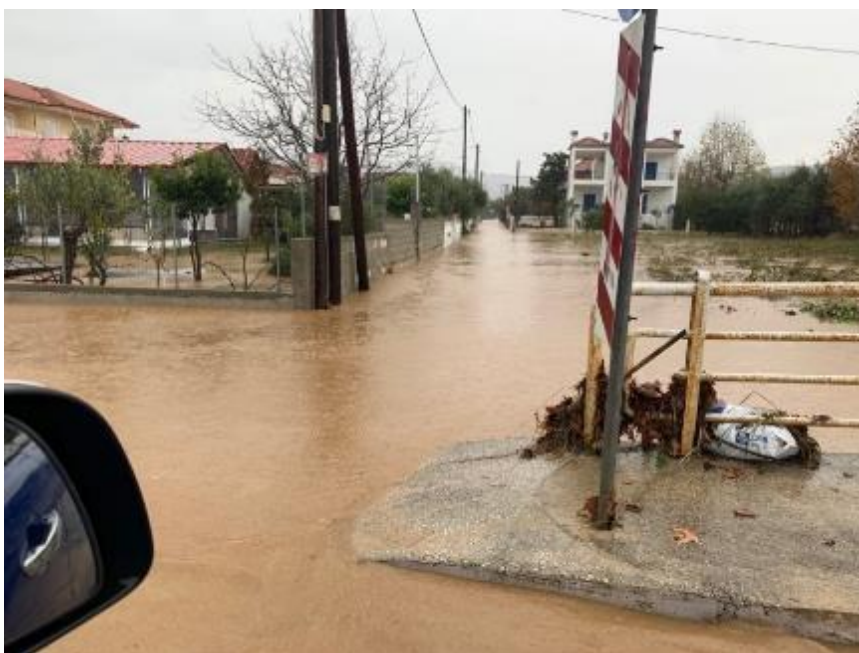
**Εικόνα 3-3** Πλημμυρισμένοι δρόμοι στον Αγίοκαμπο Λάρισας (πηγή: enikos.gr)

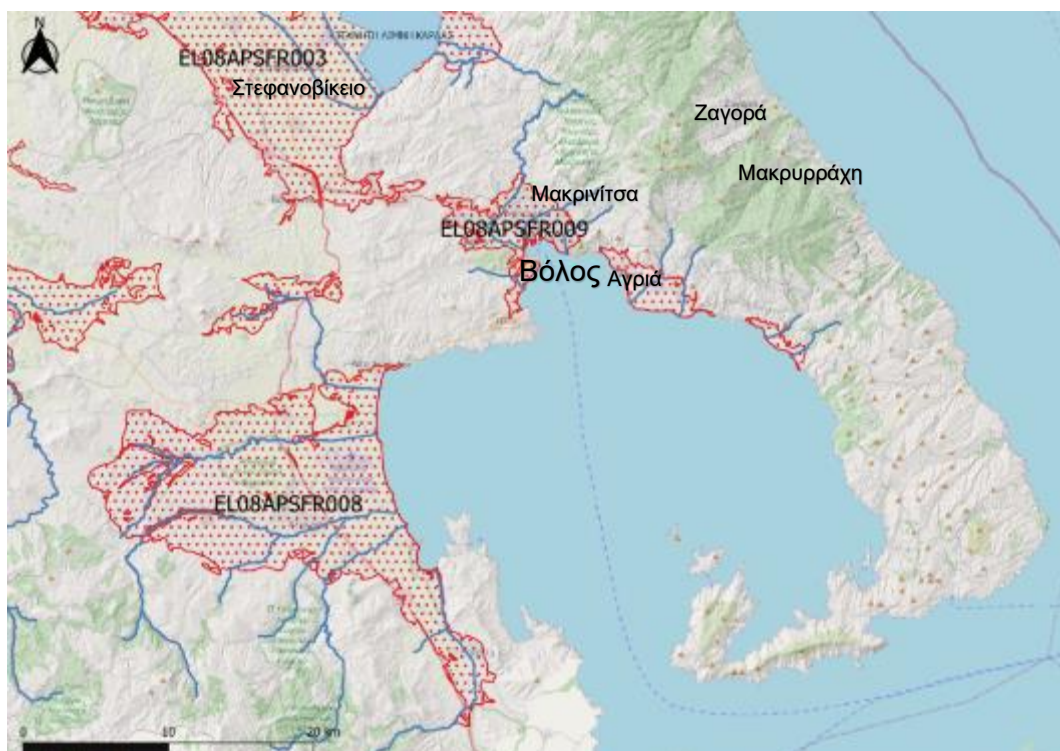
**Εικόνα 3-5** Παρουσίαση των περιοχών που επλήγησαν κατά το πλημμυρικό συμβάν της 10/12/2019 (Μαγνησία) σε σχέση με τις ΖΔΥΚΠ EL08APSFR003 και EL08APSFR009

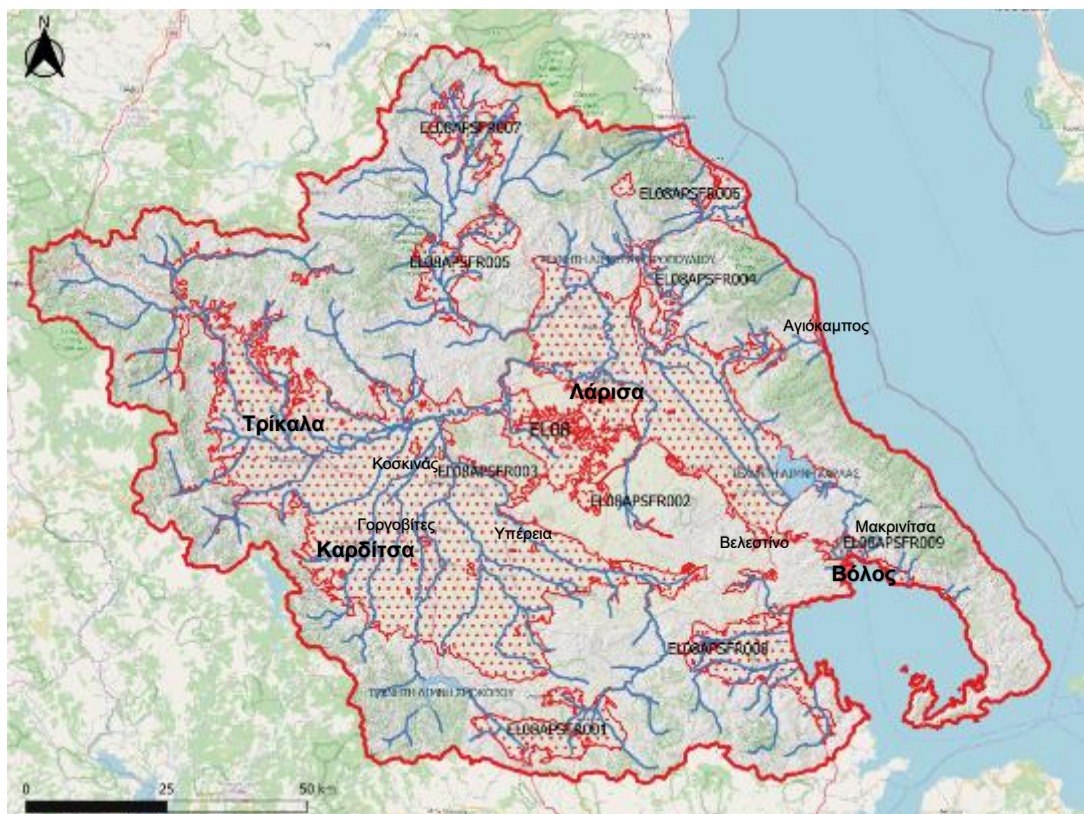
**Εικόνα 3-19** Παρουσίαση των περιοχών του ΥΔ Θεσσαλίας που επλήγησαν κατά το πλημμυρικό συμβάν της 11/1/2022, σε σχέση με τις ΖΔΥΚΠ του ΥΔ Θεσσαλίας

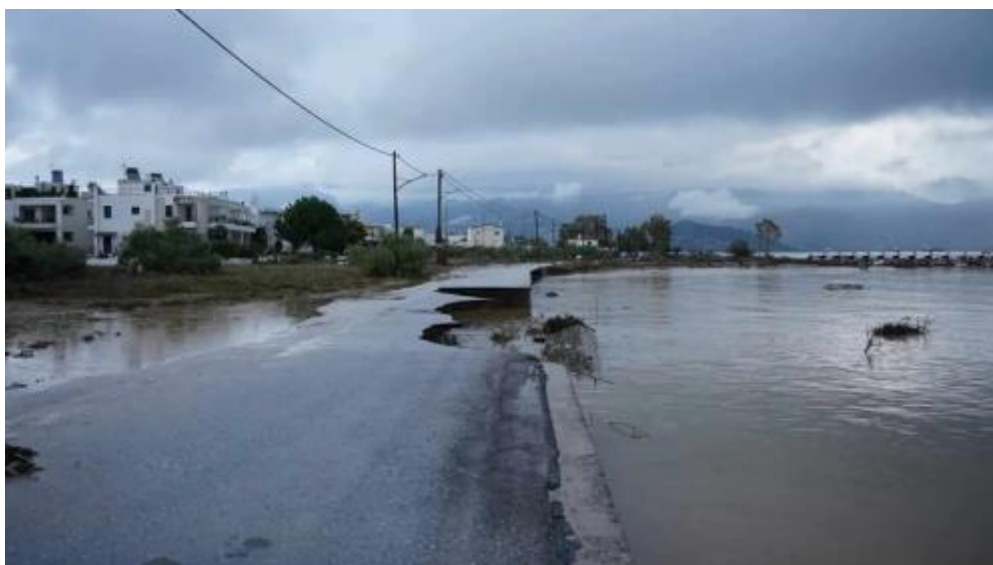
**Εικόνα 3-25** Κατάρρευση δρόμου στις Αλυκές Βόλου (πηγή: CNN Greece)

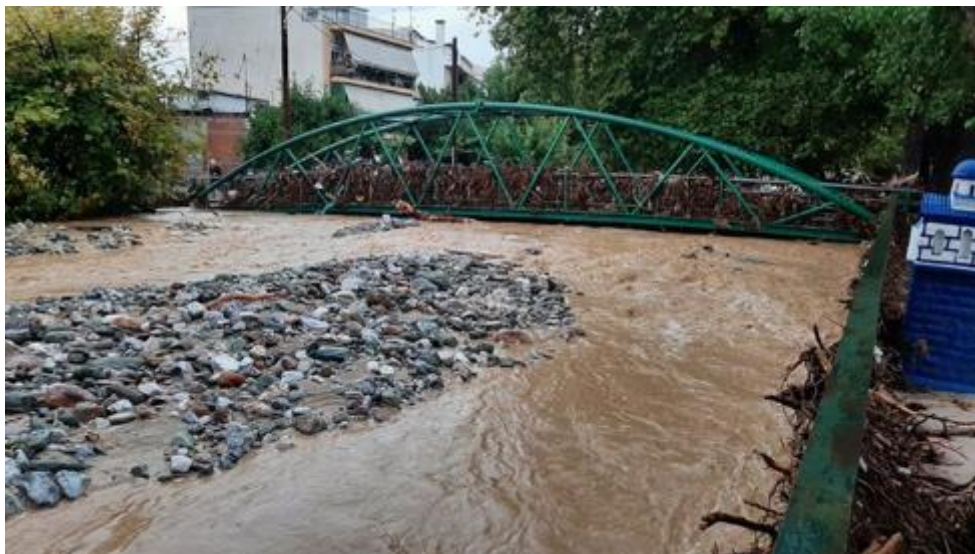
**Εικόνα 3-26** Υπερχείλιση του ποταμού Κραυσίδωνα (πηγή: meteo.gr)

- Η Αγριά Βόλου δέχτηκε την μεγαλύτερη ποσότητα νερού από τον χείμαρρο Ματσάγγο, λόγω της υπερχειλίσης του ποταμού Κραυσίδωνα. Αποκομμένη οδικά παρέμεινε όλη η περιοχή προς Αγριά, Άνω και Κατω Λεχώνια και όλο το Νότιο Πήλιο λόγω ολικής καταστροφής του δρόμου.
- Πολλά σπίτια και καταστήματα πλημμύρησαν και υπολογίζεται ότι η Πυροσβεστική δέχθηκε περισσότερες από 800 κλήσεις για πλημμυρισμένα σπίτια και απεγκλωβισμούς πολιτών.
- Το υπόγειο αλλά και άλλοι χώροι του Αχιλλοπούλειου Νοσοκομείου Βόλου πλημμύρισαν.

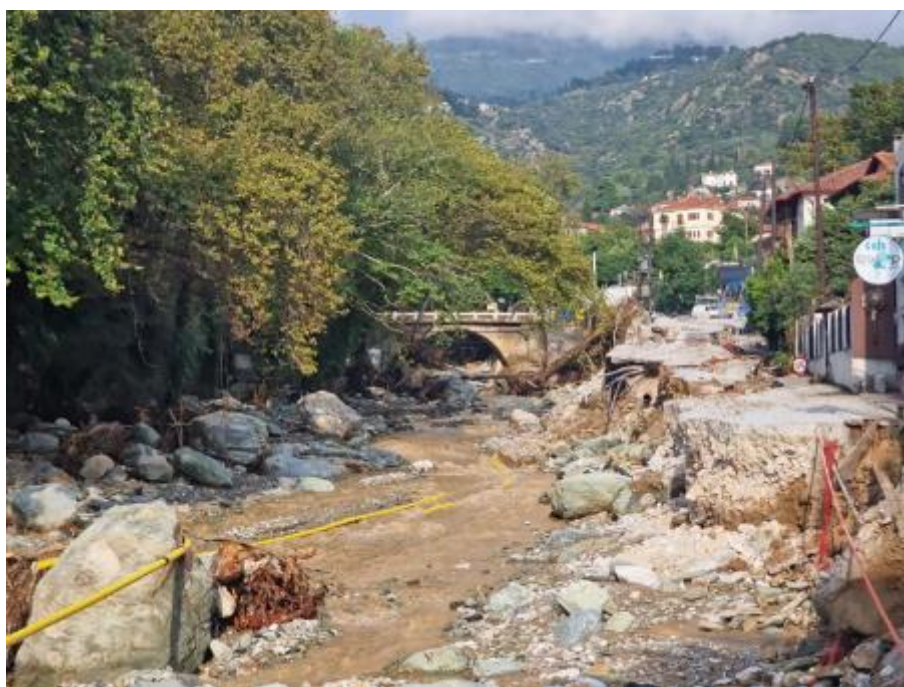
**Εικόνα 3-27** Κατάρρευση του παραποτάμιου δρόμου στον ποταμό Κραυσίδωνα στο ύψος του Άνω Βόλου (πηγή: <https://www.protothema.gr/>)

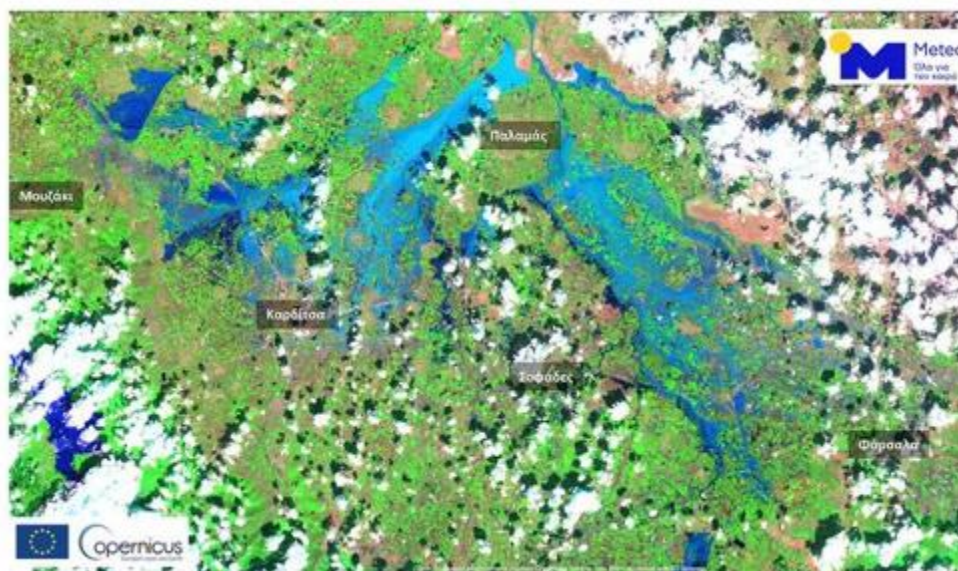
**Εικόνα 4-1** Δορυφορική εικόνα υπερ-υψηλής χωρικής ανάλυσης 10 μ από τον ευρωπαϊκό δορυφόρο Sentinel-2 το μεσημέρι της Κυριακής 20/09/2020. Με αποχρώσεις του γαλάζιου παρουσιάζονται οι πλημμυρισμένες εκτάσεις (αριστερά με βαθύ μπλε διακρίνεται η λίμνη Πλαστήρα), με λευκό χρώμα τα νέφη, με πράσινο δασικές και αγροτικές εκτάσεις και με αποχρώσεις του μπεζ βραχώδεις περιοχές και λόφοι. (πηγή: meteo.gr)

Τα παραπάνω απεικονίζονται στις κάτωθι εικόνες, όπου παρουσιάζονται τόσο τα δορυφορικά δεδομένα για την έκταση του πλημμυρικού φαινομένου στο νομό Καρδίτσας, όσο και τα ύψη βροχόπτωσης στην περιοχή της Θεσσαλίας όπως συλλέχθηκαν από τους σταθμούς του ΕΑΑ.

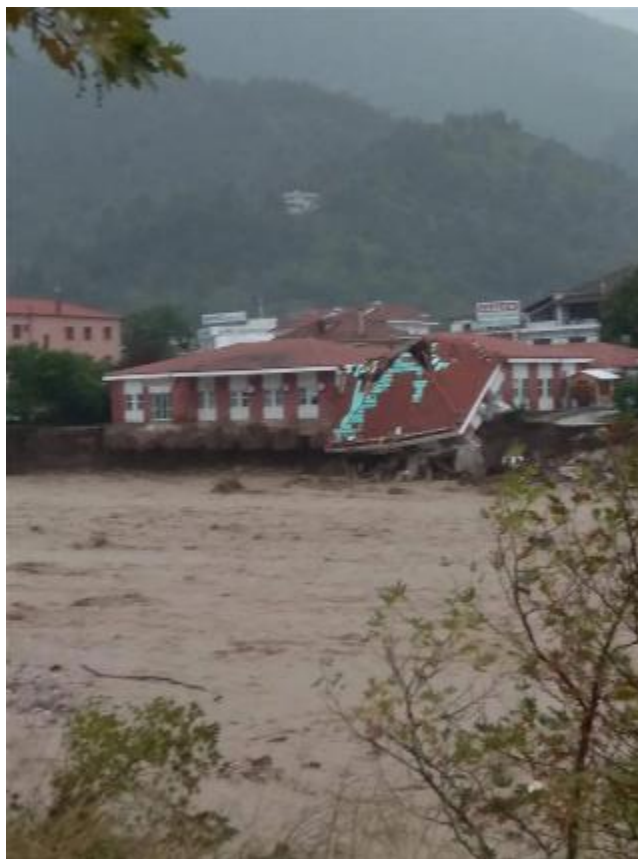
**Εικόνα 4-4** Κατάρρευση κτιρίου λόγω της πλημμύρας στον νομό Καρδίτσας. (πηγή: <https://www.protothema.gr/> )

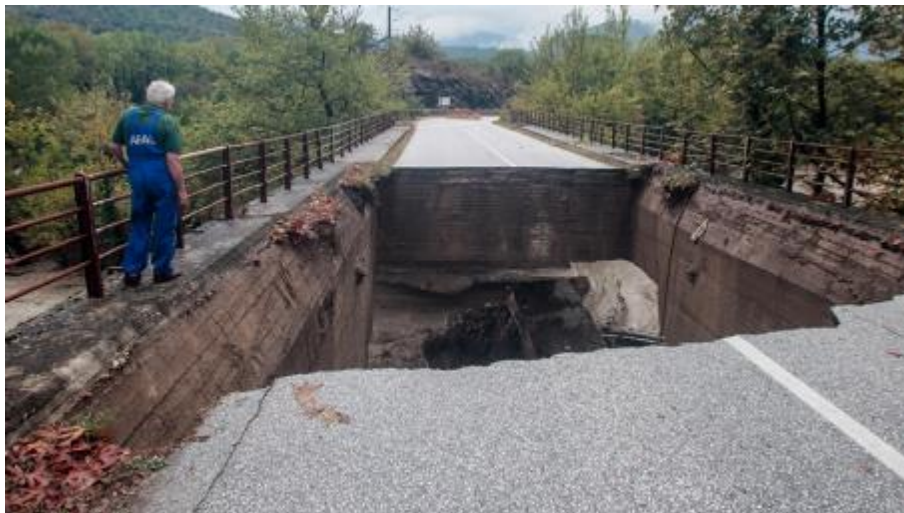
**Εικόνα 4-5** Κατάρρευση γέφυρας στον νομό Καρδίτσας (πηγή: <https://www.protothema.gr/> )

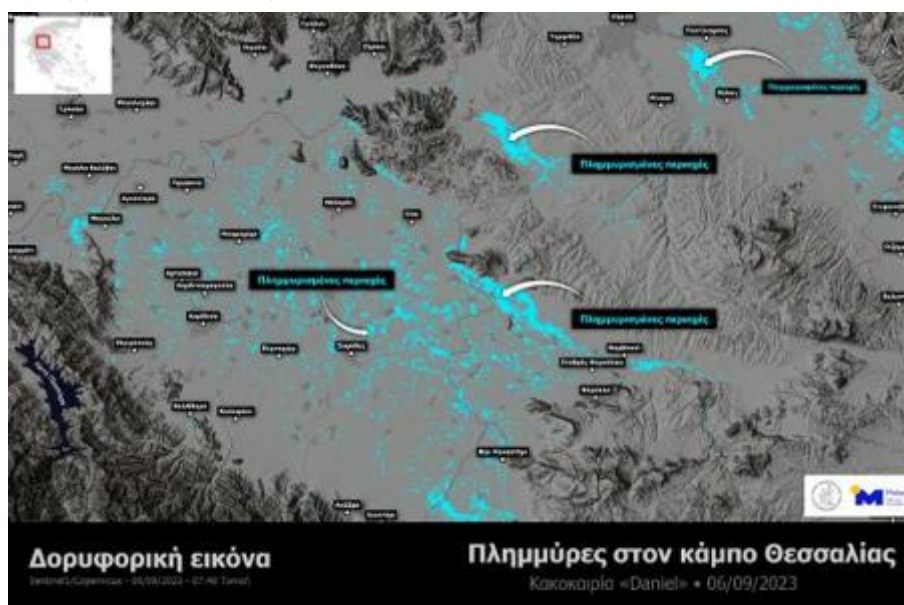
**Εικόνα 4-21** Χάρτης με δορυφορικά δεδομένα από το ραντάρ του ευρωπαϊκού δορυφόρου Sentinel-1 το πρωί στις 6/9/2023 για τον κάμπο της Θεσσαλίας επεξεργασμένα από το Εθνικό Αστεροσκοπείο Αθηνών/meteo.gr, στον οποίο φαίνονται με γαλάζιο χρώμα οι πλημμυρισμένες περιοχές της Θεσσαλίας (πηγή: ΕΑΑ/meteo.gr)

Τα παραπάνω παρουσιάζονται στη κάτωθι εικόνα όπου παρουσιάζονται τα δορυφορικά δεδομένα για την έκταση του πλημμυρικού φαινομένου στη Θεσσαλία.

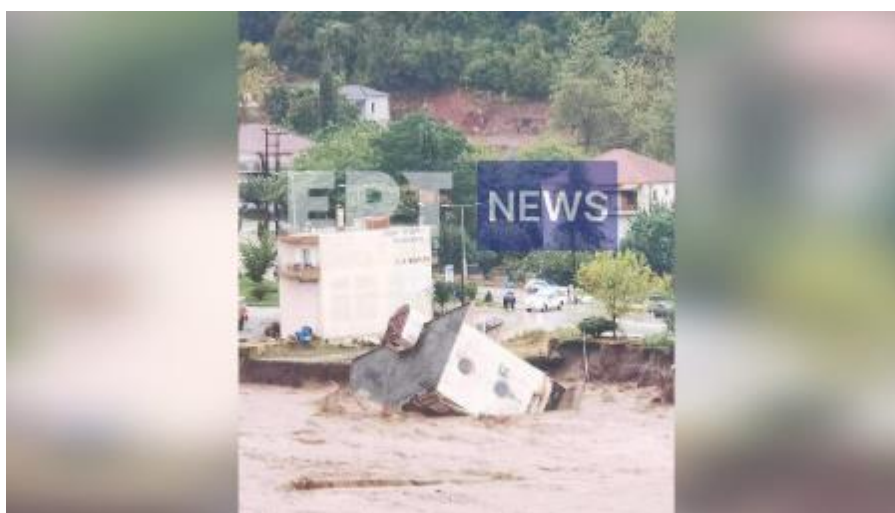
**Εικόνα 4-23** Κτίριο στο Μουζάκι Καρδίτσας που «έπεσε» (πηγή: <https://www.ertnews.gr/> )

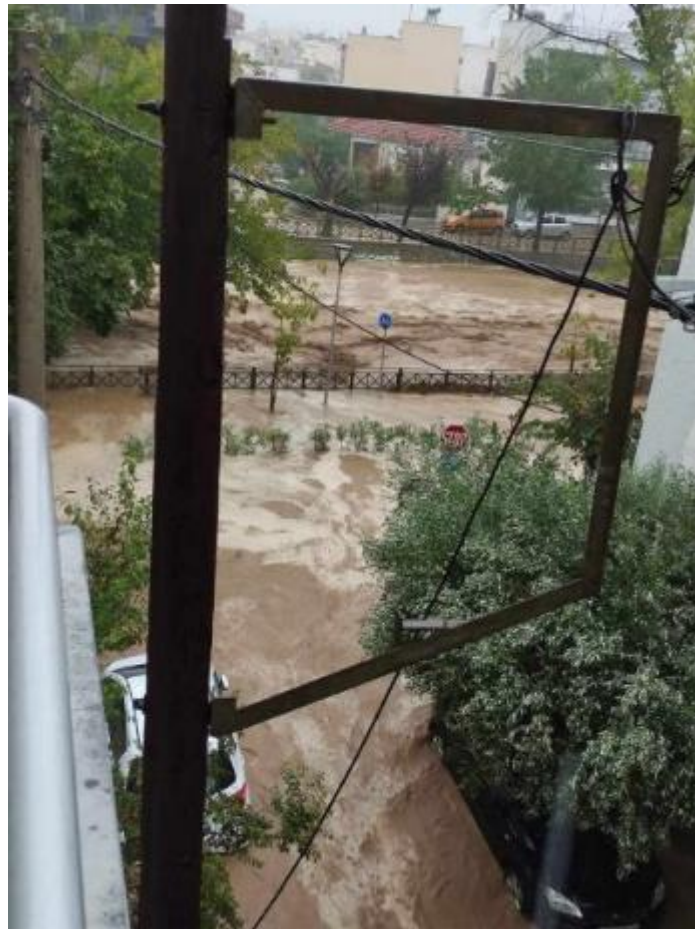
**Εικόνα 4-25** Ο ποταμός Κραυσίδωνας και οι γύρω δρόμοι στον Βόλο (πηγή:  
<https://www.newsbomb.gr/>)
