**1<sup>η</sup> ΑΝΑΘΕΩΡΗΣΗ**  
**ΣΧΕΔΙΟΥ ΔΙΑΧΕΙΡΙΣΗΣ ΚΙΝΔΥΝΩΝ ΠΛΗΜΜΥΡΑΣ**

**των Λεκανών Απορροής Ποταμών του**  
**Υδατικού Διαμερίσματος Ανατολικής Μακεδονίας (EL11)**

**Στάδιο 2 – Παραδοτέο 23**

**ΕΚΘΕΣΗ ΜΕΓΑΛΩΝ ΠΛΗΜΜΥΡΙΚΩΝ ΣΥΜΒΑΝΤΩΝ**

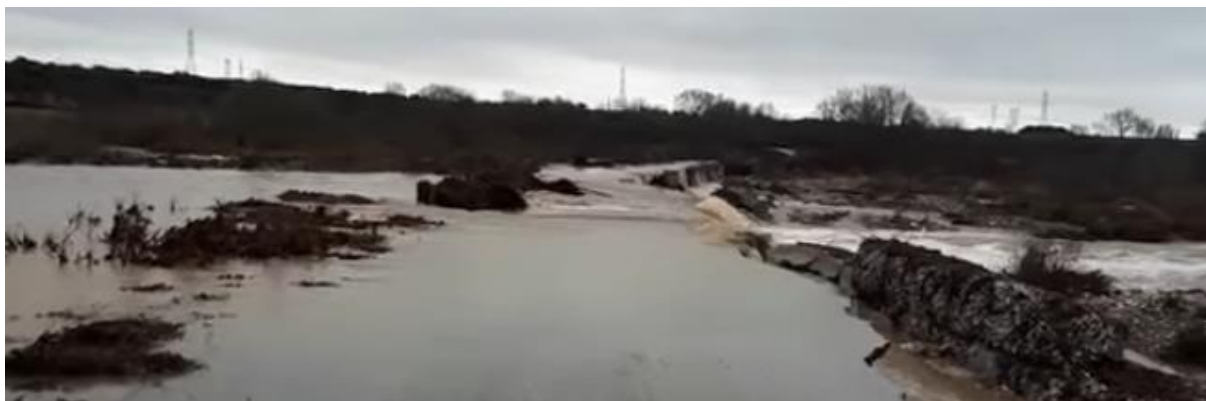
Εικόνα 3.1: Ζημιές στις Σέρρες από την κακοκαιρία «Φοίβος» (Πηγή:  
(<https://www.in.gr/2019/01/28/>).

Καταστροφές σε αγροτικές καλλιέργειες αλλά και πλημμύρες σε εκτάσεις προκάλεσε ο «Φοίβος» και σε ένα μεγάλο μέρος του νομού Σερρών. Σύμφωνα με το epilogestv, τόνοι λάσπης και πλημμυρισμένα κτήματα είναι μερικές από τις εμφανείς επιπτώσεις. Τόσο οι αγρότες του νομού όσο και οι κάτοικοί του, εμφανίζονται απροστάτευτοι και απελπισμένοι μέσα στην γενικότερη κρίση. Ανυπολόγιστες χαρακτηρίζονται οι ζημιές στη Δάφνη και στο Καστανοχώρι Σερρών από τις συνεχείς βροχοπτώσεις. (<https://www.in.gr/2019/01/28/>)

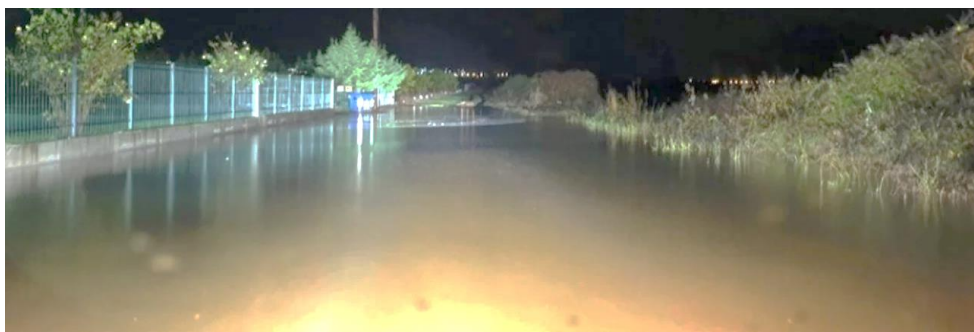
**Εικόνα 3.2:** Εκτεταμένες πλημμύρες στην Καβάλα (φωτογραφία: *kavalapost.gr*)

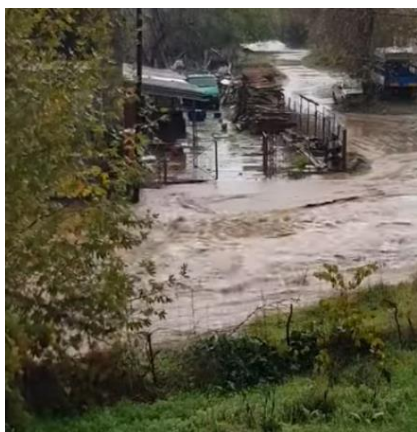
**Εικόνα 3.3:** Πλημμύρες στα Λιμεναριά (φωτογραφία: *Kavala Portal-youtube*)

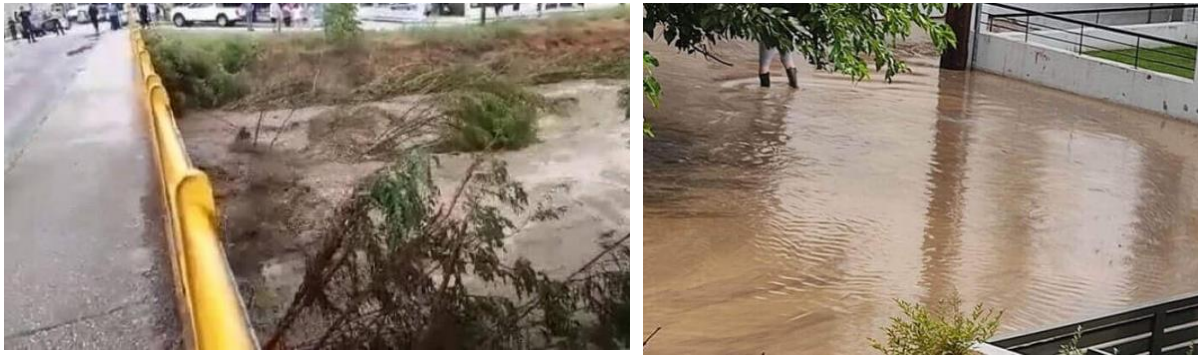
Εικόνα 3.4: Πλημμύρα στις Σέρρες 21/06/2020 (φωτογραφία: <https://www.tanea.gr/>)

«Η κοίτη ήταν καθαρισμένη, αυτό το κομμάτι προέρχεται κυρίως από την έλλειψη αντιπλημμυρικού έργου στο κομμάτι πάνω από την κοιλάδα των Αγίων Αναργύρων» δήλωσε ο δήμαρχος Σερρών, Αλέξανδρος Χρυσάφης. «Ο δρόμος είχε γίνει δεύτερο ποτάμι....» δήλωσε κάτοικος των Σερρών. «Είχαν φύγει κορμοί δέντρων είχαν φράξει τη γέφυρα και σε κλάσματα δευτερολέπτου είχαν γεμίσει τα πάντα» περιγράφει άλλος κάτοικος της πόλης. Σε αρκετά σημεία το ύψος του νερού ξεπέρασε τα 2,5 μέτρα. ([star.gr /αρχείο METEO](https://www.star.gr/αρχειο/METEO/))

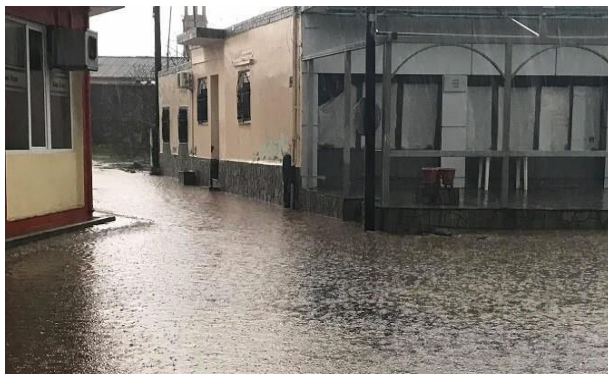
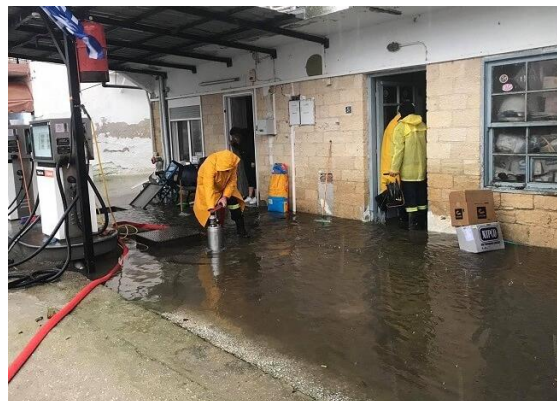
**Εικόνα 3.6:** [Σοβαρά προβλήματα και πλημμύρες από την κακοκαιρία στις Σέρρες](#)

Τα προβλήματα που προκάλεσε στις Σέρρες η κακοκαιρία, σύμφωνα με τον τύπο<sup>15</sup> επηρέασαν μεγάλες αγροτικές εκτάσεις, θερμοκήπια, γεωργικές επιχειρήσεις, καταστήματα, οικίες και το οδικό δίκτυο. Χρειάστηκαν επιχειρήσεις της Πυροσβεστικής Υπηρεσίας για άντληση υδάτων από σπίτια και καταστήματα ενώ χρειάστηκε να μεταφερθούν ηλικιωμένοι σε ασφαλές σημείο. Σύμφωνα με την Αστυνομία, στην Περιφερειακή Ενότητα Σερρών έκλεισαν οι επαρχιακοί οδοί Τούμπας-Παραλινίου και Τούμπας-Πεντάπολης, Σερρών-Νεοχωρίου, Ευκαρπίας-Μαυροθάλασσας, Αμφίπολης-Ευκαρπίας, Νέου Σκοπού-Ψυχικού καθώς και η είσοδος του Νέου Σουλίου. Η ένταση της βροχής που ξεκίνησε από νωρίς το πρωί ήταν τόσο μεγάλη που σε ορισμένες περιοχές το νερό έφτασε μέχρι και τα 50 εκατοστά (ΑΠΕ – ΜΠΕ, αντιπεριφερειάρχης Σερρών Παναγιώτης Σπυρόπουλος). Από το μεσημέρι, γινόταν από τους αρμοδίους κάθε δυνατή προσπάθεια, ώστε να κρατήσουν ανοιχτό το εθνικό και επαρχιακό οδικό δίκτυο, καθώς πολλά κομβικά σημεία πλημμύρισαν, λόγω της υπερχειλίσης χειμάρρων, και δεν ήταν δυνατή η διέλευση κάθε είδους τροχοφόρου.

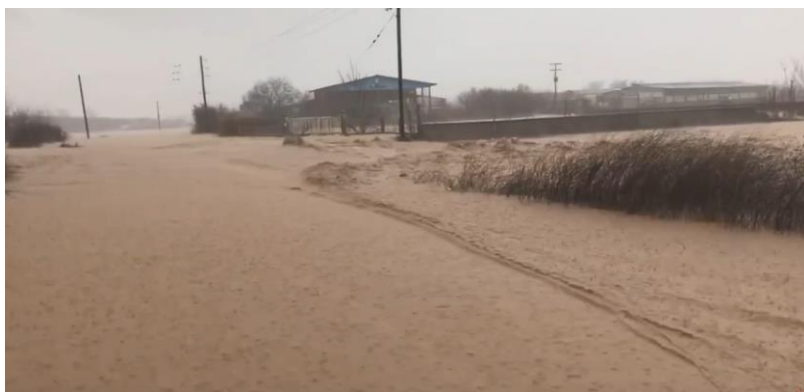
**Εικόνα 3.7:** [ΣΟΣ «εκπέμπει» το ΚΕΘΙΣ- Προσπάθειες για να σωθούν τα ζώα \(4/1/2021\)](#)

Από την έντονη και παρατεταμένη βροχόπτωση κινδύνεψαν τα ζώα του Κέντρου Θεραπευτικής Ιππασίας Σερρών στο δήμο Εμμανουήλ Παππά και χρειάστηκε να στηθεί ολόκληρη επιχείρηση με βάρκες για την ασφαλή μεταφορά των αλόγων. (Βλ. Εικόνα 3.7)

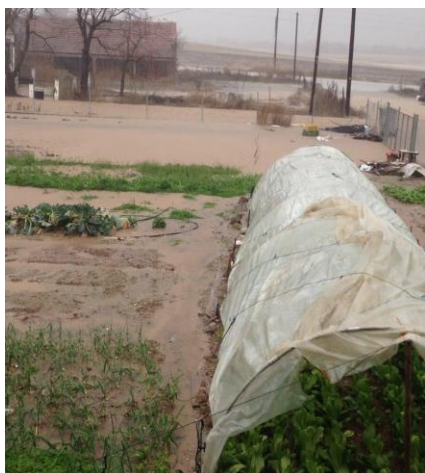
**Εικόνα 3.8:** Καταστροφές σε θερμοκήπια (φωτογραφία: <https://serres24.gr/>)

Σχεδόν 1.300 στρέμματα, κυρίως καλλιεργειών, πλημμύρησαν από τη θεομηνία που έπληξε τις Σέρρες, τη Δευτέρα (4/1/2021), ενώ ζημιές είχαν υποστεί δρόμοι, υποδομές και κτίρια. Όπως δήλωσε στον ΑγροΤύπο ο παραγωγός από τις Σέρρες Στέργιος Λίτος, «υπάρχουν μεγάλες ζημιές στα χωράφια και ειδικά σε καλλιέργειες σιταριού και ελαιοκράμβης. Επίσης ζημιές είχαμε και σε ζαχαρότευτλα που δεν είχαν παραδοθεί στο εργοστάσιο της EBZ. Ακόμη καταστράφηκαν τριφύλλια και πολλές εγκαταστάσεις (αποθήκες, βιομηχανίες κ.α.)».

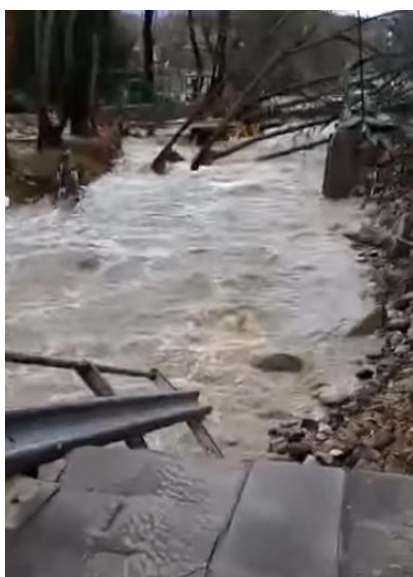
**Εικόνα 3.9:** [Πλημμύρες και καταστροφές στη Σιντική από την κακοκαιρία](#)

Σύμφωνα με τον τοπικό τύπο, η έντονη νεροποντή δημιούργησε και πάλι προβλήματα στον Δήμο Σιντικής και πιο συγκεκριμένα στο «κάδρο» μπαίνει ο Προμαχώνας αφού ο χειμάρρος Μπίστριτσας «φούσκωσε» και προκάλεσε προβλήματα. Οι κάτοικοι της περιοχής εδώ και έξι χρόνια προειδοποιούν να καθαριστεί ο Μπίστριτσας. Τα προβλήματα στον Δήμο Σιντικής δεν σταματούν εκεί καθώς και ο Κρουσοβίτης «φούσκωσε» από την συνεχόμενη βροχόπτωση. Ο μεγάλος όγκος νερού που έπεσε είχε ως αποτέλεσμα η στάθμη του χειμάρρου να ανέβει και να πλημμυρίσουν ακόμα και τα καλοκαιρινά μαγαζιά του Σιδηροκάστρου. (<https://epiloges.tv/>)

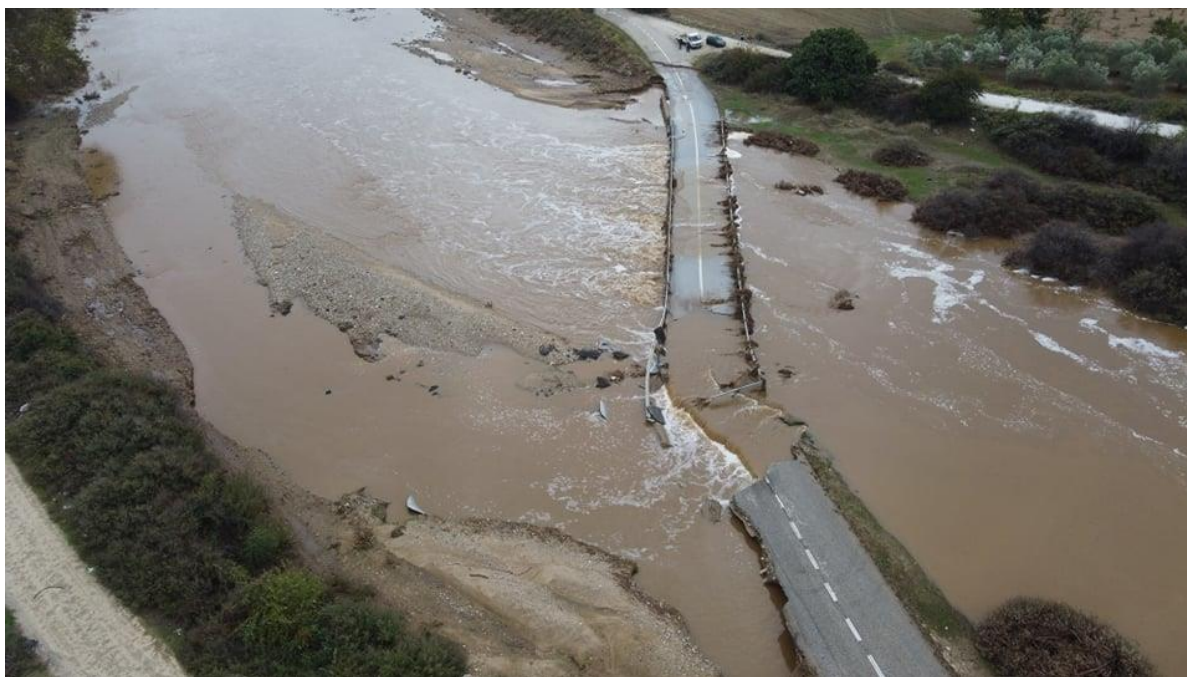
Εικόνα 3.11 Υπερχείλιση γέφυρας . (<https://www.onlarissa.gr/>)

Στο ΥΔ 11,η κακοκαιρία «Μπάλλος» χτύπησε τις Σέρρες κυρίως στις 16/10/2021. Εντοπίστηκαν προβλήματα στη γέφυρα του επαρχιακού δρόμου Βέργης – Τριανταφυλλιάς λόγω της υπερχείλισης του Κουπατσιανού στον Δήμο Βισαλτίας. Με απόφαση του Δημάρχου Βισαλτίας, απαγορεύτηκε η κυκλοφορία από το πρωί στις 09:00 του Σαββάτου 16 Οκτωβρίου για 48 ώρες στο οδικό δίκτυο Σησαμιάς – Βέργης, από την εκκλησία και μετά και Βέργης – Τριανταφυλλιάς, λόγω επικινδυνότητας. Μιλώντας στην ΕΡΤ Σερρών, ο Αντιδήμαρχος Υποδομών είπε ότι την προηγούμενη μέρα, συνεργεία του Δήμου καθάρισαν περιοχές που αντιμετώπιζαν πρόβλημα ενώ λόγω ανόδου της στάθμης του νερού προχώρησαν προληπτικά στο κλείσιμο του επαρχιακού οδικού δικτύου Βέργης-Τριανταφυλλιάς, της γέφυρας Καστανοχωρίου στο επαρχιακό οδικό δίκτυο Καστανοχώρι – Άγιος Δημήτριος και του οδικού δικτύου Σησαμιάς – Βέργης και Βέργης – Τριανταφυλλιάς, λόγω επικινδυνότητας. Το ανάχωμα του Κουπατσιανού έσπασε με αποτέλεσμα να πλημμυρίσουν χωράφια στη Σησαμιά και στην Αγία Παρασκευή, ενώ ο όγκος νερού και η συσσώρευση φερτών υλικών προκάλεσαν την πτώση των κιγκλιδωμάτων στη γέφυρα στο Καστανοχώρι, χωρίς όμως να υποστεί περαιτέρω ζημιά. Ο αναπληρωτής προϊστάμενος πολιτικής προστασίας της Περιφερειακής Ενότητας Σερρών, ανέφερε ότι στην Π.Ε. Σερρών αναλογικά με τον όγκο νερού που έπεσε και τη διάρκεια της βροχόπτωσης δεν δημιουργήθηκαν τόσο μεγάλα προβλήματα σε σχέση με όλη τη χώρα.

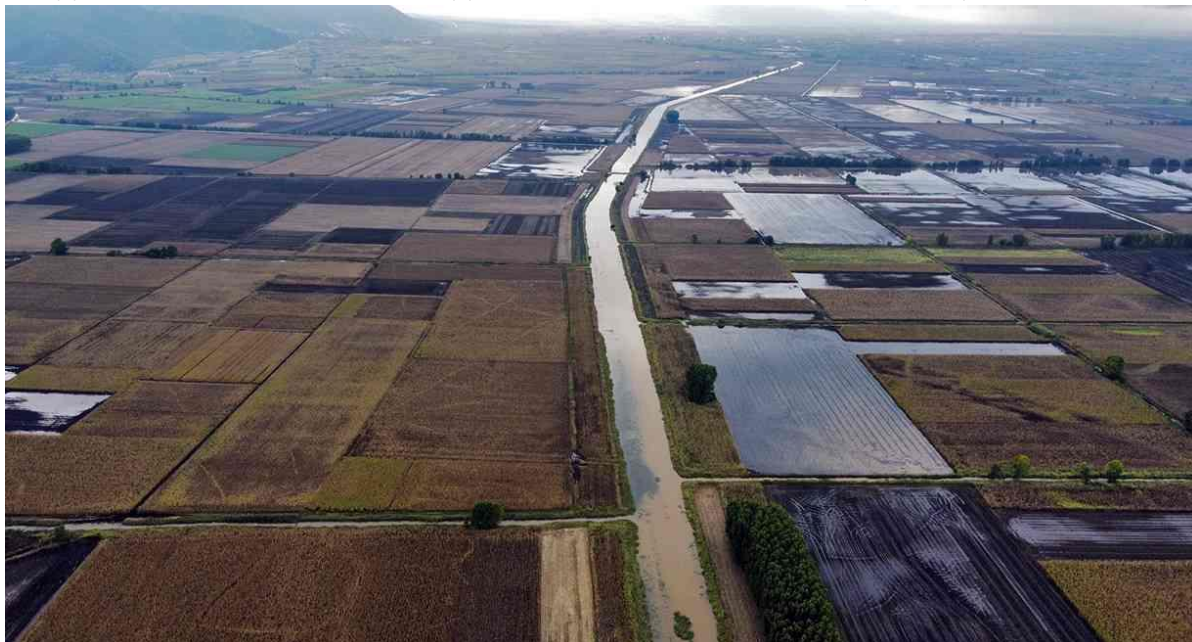
Εικόνα 3.12 Πλημμυρισμένα Τενάγη Φιλίππων (<https://www.youtube.com> )

Πλημμύρισαν περίπου 15.000 στρέμματα στα Τενάγη Φιλίππων σύμφωνα με τον τοπικό τύπο.

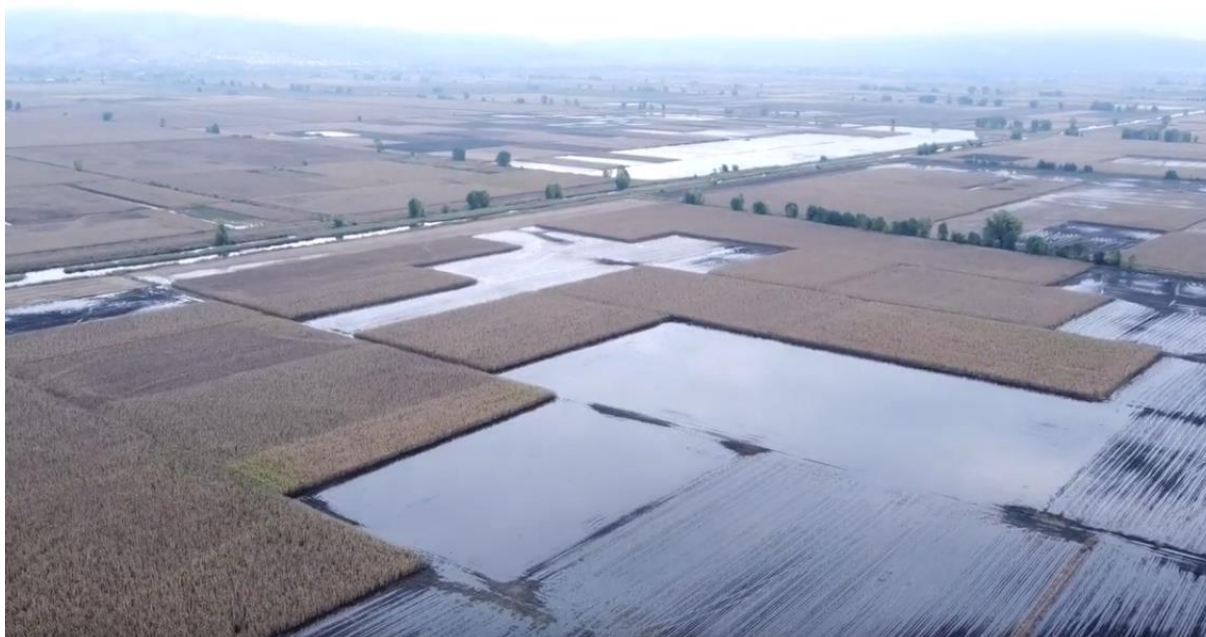
Εικόνα 3.13 Πλημμυρισμένα Τενάγη Φιλίππων (<https://www.kavalapost.gr>)

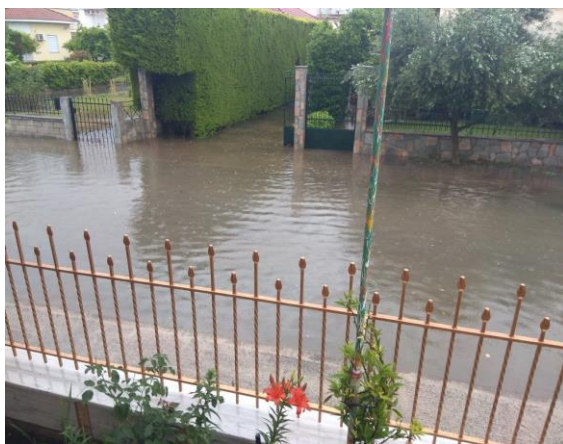
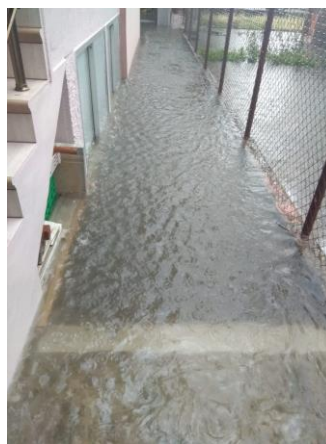
Εικόνα 3.14 Πλημμύρες στην Καβάλα (<https://www.kavala-portal.gr/>)

Η κακοκαιρία Genesis σύμφωνα με το αρχείο του ΜΕΤΕΟ διήρκησε 1 ημέρα με ένταση φαινομένου πολύ ισχυρή και αρκετές επιπτώσεις. Το φαινόμενο χαρακτηρίστηκε από πλημμύρες με περιορισμένα προβλήματα στις μετακινήσεις, ζημιές σε υποδομές και καλλιέργειες, και διακοπές ηλεκτροδότησης/υδροδότησης στην Καβάλα. Η ισχυρή βροχή προκάλεσε σοβαρά κυκλοφοριακά προβλήματα λόγω συσσώρευσης υδάτων στους κεντρικούς άξονες της πόλης της Δράμας και της Καβάλας ενώ η Πυροσβεστική δέχθηκε πάνω από 100 κλήσεις για αντλήσεις υδάτων και παροχές βοήθειας. (Πηγή: meteo.gr - [https://www.meteo.gr/weather\\_cases.cfm](https://www.meteo.gr/weather_cases.cfm))

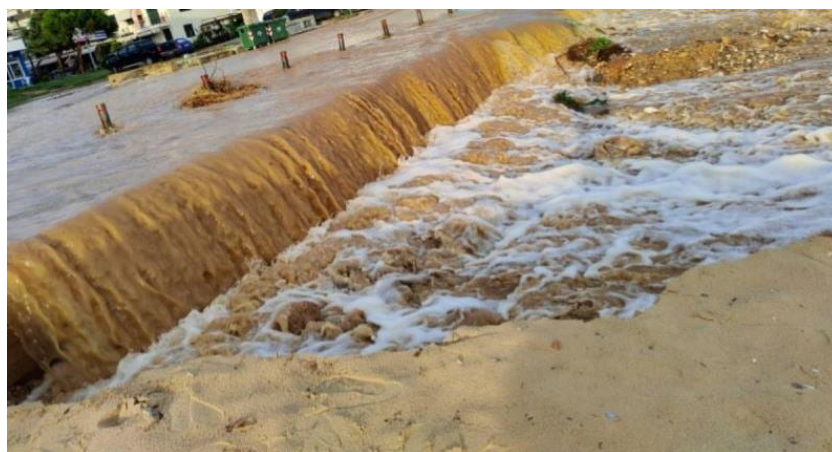
Εικόνα 3.15 Παραλία Οφρυνίου : (<https://www.voria.gr/>)

Στο δήμο Παγγαίου, λόγω της ισχυρής βροχόπτωσης έκλεισαν οι δρόμοι από τον Ακροπόταμο ως την Κάρυα και από τον κόμβο της Εγνατίας ως το Ορφάνι (μάλιστα ακόμα και ο δήμαρχος Φίλιππος Αναστασιάδης αποκλείστηκε στο Ορφάνι), ενώ ο δρόμος μπροστά στην παραλία Οφρυνίου κόπηκε στα 2.

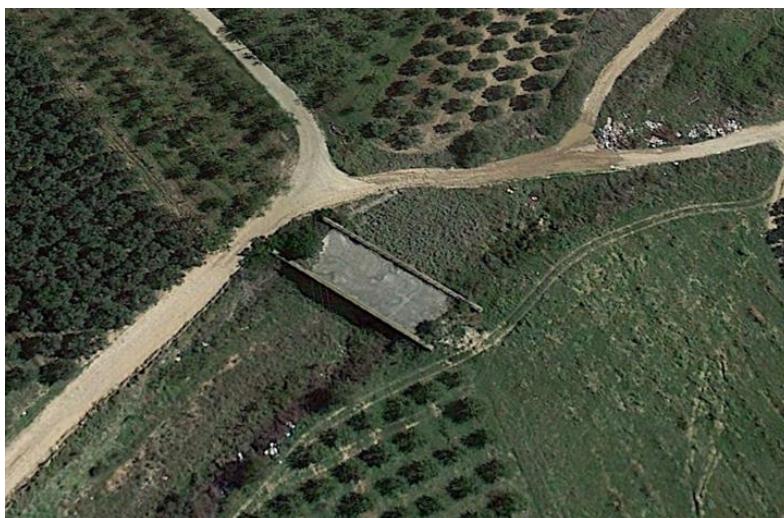
Εικόνα 3-17: Εγκαταλελειμμένο γεφύρι επί του ρ. Πηγαδούλι

των ρεμάτων πριν την εκβολή τους στη θάλασσα (Παραλία Οφρυνίου, Μέγας Αλέξανδρος κτλ). Ενδεικτικά αναφέρεται ότι οι πλημμυρικές εκτάσεις σχήματος δέλτα, έχουν πλάτος περί τα 500m και βάθη ροής κάτω από 0.5m. Είναι χαρακτηριστικό το γεγονός πως στο ρέμα Πηγαδούλι, η πλημμύρα φαίνεται να εκτρέπεται εκτός της κοίτης και να διακλαδίζεται προς άλλη κατεύθυνση. Αυτό συμβαίνει γιατί όπως προέκυψε, στην θέση εκτροπής, βρίσκεται γεφύρι εγκαταλελειμμένο και προφανώς μπάζωμένο, το οποίο και εμποδίζει την ροή να ακολουθήσει την αρχική διαμόρφωση της κοίτης και επομένως μέρος της ροής εκτρέπεται ανατολικότερα μέχρι που φτάνει στην παραλία (βλ. επόμενη εικόνα).
