## 1η ΑΝΑΘΕΩΡΗΣΗ ΣΧΕΔΙΟΥ ΔΙΑΧΕΙΡΙΣΗΣ ΚΙΝΔΥΝΩΝ ΠΛΗΜΜΥΡΑΣ

των Λεκανών Απορροής Ποταμών του  
Υδατικού Διαμερίσματος Αττικής (EL06)

## ΕΚΘΕΣΗ ΜΕΓΑΛΩΝ ΠΛΗΜΜΥΡΙΚΩΝ ΣΥΜΒΑΝΤΩΝ

**ΕΡΓΟ: 1<sup>η</sup> ΑΝΑΘΕΩΡΗΣΗ ΣΧΕΔΙΩΝ ΔΙΑΧΕΙΡΙΣΗΣ ΚΙΝΔΥΝΩΝ ΠΛΗΜΜΥΡΑΣ ΛΕΚΑΝΩΝ ΑΠΟΡΡΟΗΣ ΠΟΤΑΜΩΝ ΤΩΝ ΥΔΑΤΙΚΩΝ ΔΙΑΜΕΡΙΣΜΑΤΩΝ ΑΤΤΙΚΗΣ, ΑΝΑΤΟΛΙΚΗΣ ΣΤΕΡΕΑΣ ΕΛΛΑΔΑΣ ΚΑΙ ΝΗΣΩΝ ΑΙΓΑΙΟΥ (Βορείου και Νοτίου Αιγαίου)**

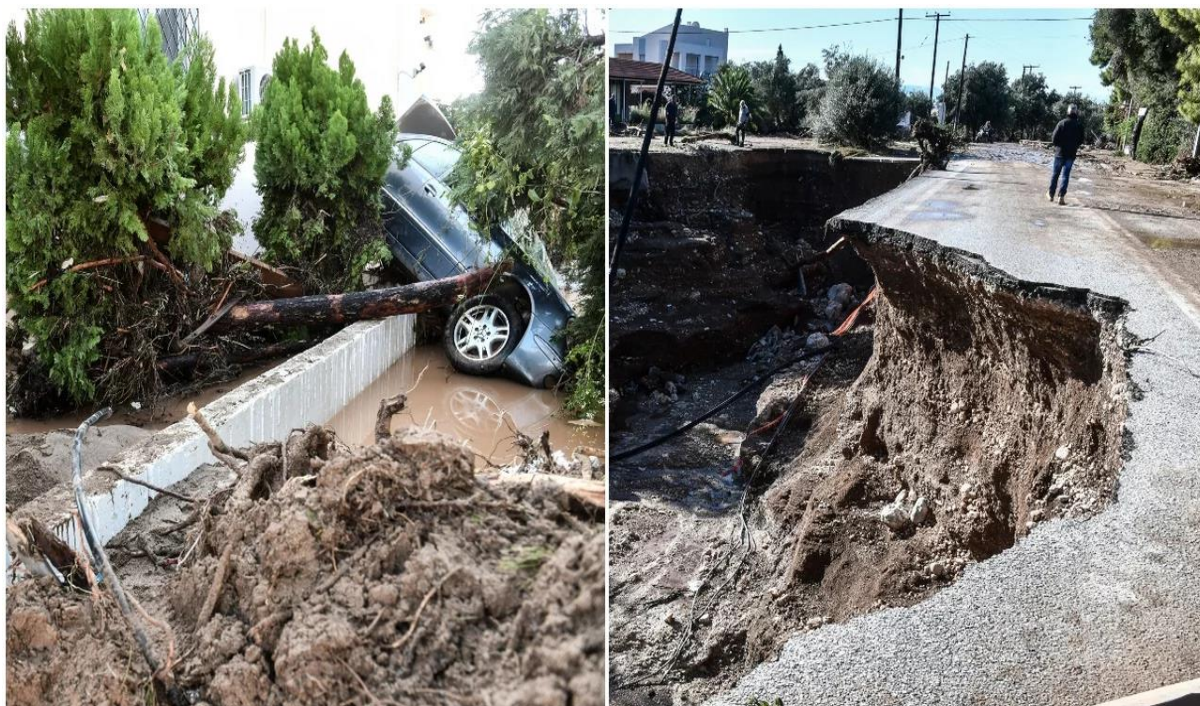
προς Κόρινθο. Επίσης στην Χ.Θ. 62+400 και πάλι υπήρξε υπερχειλίση από τον παράπλευρο στον Αυτοκινητόδρομο (αφού η λασποσυρροή υπερκέρασε τα υπερυψωμένα τσιμεντένια στηθαία που είχαν τοποθετηθεί μετά την πλημμύρα στις 25/10/2015) και κατέληξε στο χαμηλό σημείο της Χ.Θ. 61+800 του Αυτοκινητόδρομου με αποτέλεσμα την πλήρη διακοπή της κυκλοφορίας και στους δύο κλάδους. Την ίδια ώρα στο σημείο βρέθηκε για αυτοψία και ο καθηγητής Δυναμικής Τεκτονικής Εφαρμοσμένης Γεωλογίας & Διαχείρισης Φυσικών Καταστροφών, Ευθύμιος Λέκκας ο οποίος εντόπισε τα αίτια που προκάλεσαν τις καταστροφές. Σύμφωνα με τον καθηγητή τα αίτια που συνέβαλαν στην καταστροφικότητα του φαινομένου εντοπίζονται : στο ύψος βροχής και στη ραγδιότητα του φαινομένου, στα γεωμορφολογικά χαρακτηριστικά, την οριζόντια και κατακόρυφη διαμόρφωση της λεκάνης του ρέματος της Πίκας, στο μεγάλο όγκο στερεοπαροχής και κυρίως στη μεταφορά κορμών καμένων δένδρων από την πυρκαγιά της 23 Ιουλίου 2018 που συνέβαλε καθοριστικά στη μεγιστοποίηση των ζημιών.

Σχήμα 3.7: Καταστροφές στο οδικό δίκτυο στην Κινέτα (Πηγή: iefimerida.gr)

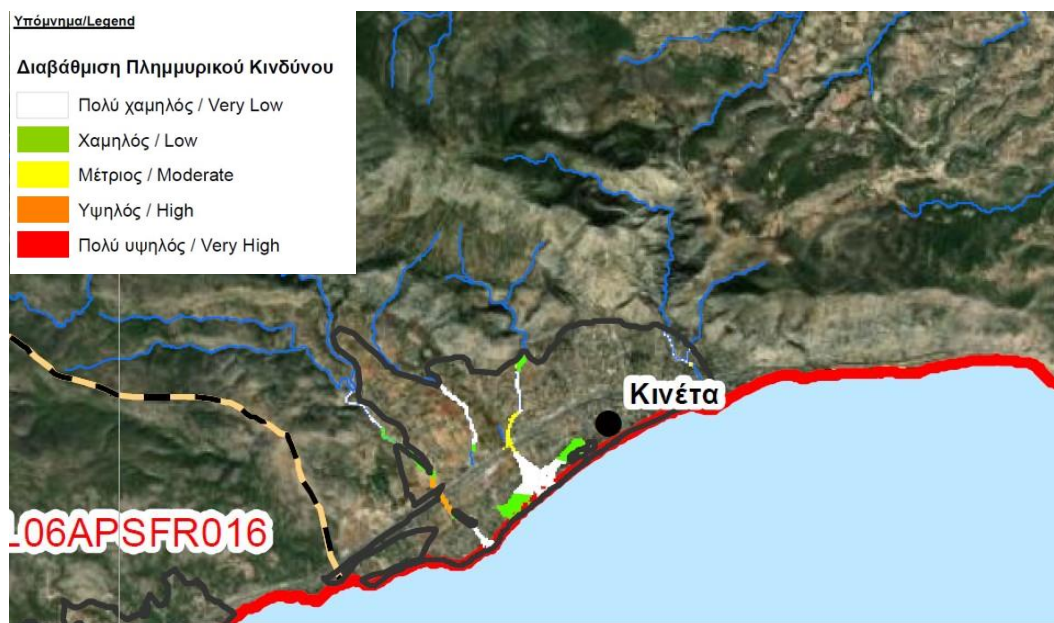
Αντίστοιχα στην περιοχή δεν υπάρχει μεγάλη τρωτότητα και ο χάρτης αποτίμησης επιπτώσεων πλημμύρας για  $T=100$  εκτιμάει υψηλό πλημμυρικό κίνδυνο (πορτοκαλί χρώμα) μόνο εντός της κοίτης του ρ. Πίκας περίξ της Νέας Εθνικής Οδού, όπως παρουσιάζεται στον ακόλουθο χάρτη.

**Σχήμα 3.10:** Απόσπασμα Χάρτη (EL06-07-FRES-100-80-50-4160-02) **Αποτίμησης Επιπτώσεων Πλημμύρας** στην περιοχή KINETΑΣ για  **$T=100$**  έτη

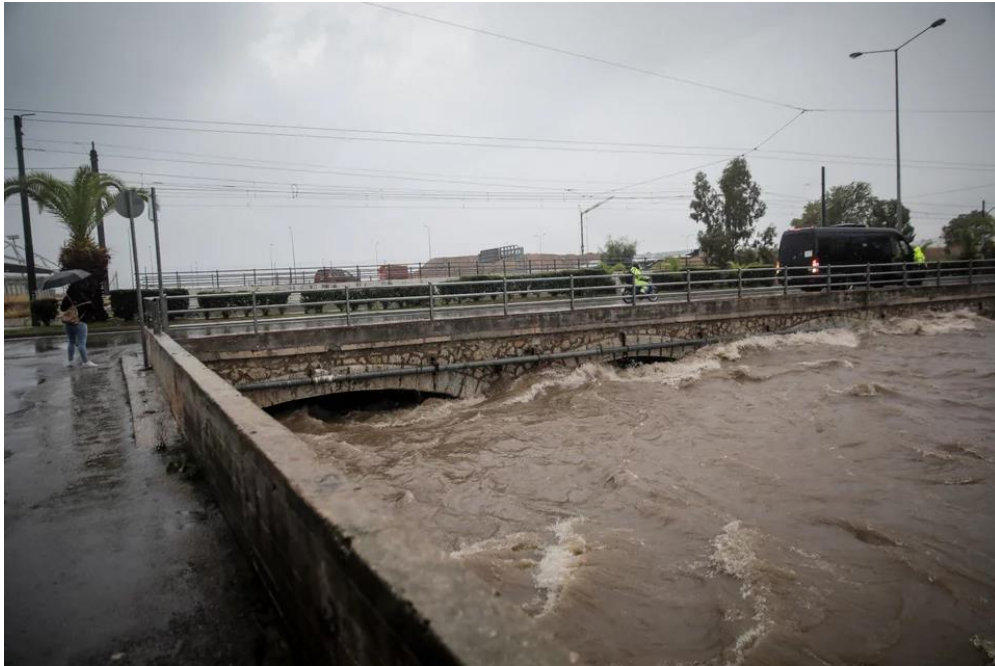
Ο ποταμός Ιλισσός στο Μοσχάτο φούσκωσε και τα νερά έφτασαν ακόμα και μέσα στον δρόμο, τον οποίο οι αρχές έκλεισαν προληπτικά. Μάλιστα, οι κάτοικοι προσπαθούν με οχυρώματα να σώσουν τα σπίτια και τις επιχειρήσεις τους.

**Σχήμα 3.13 :** Ποταμός Ιλισσός στο Μοσχάτο

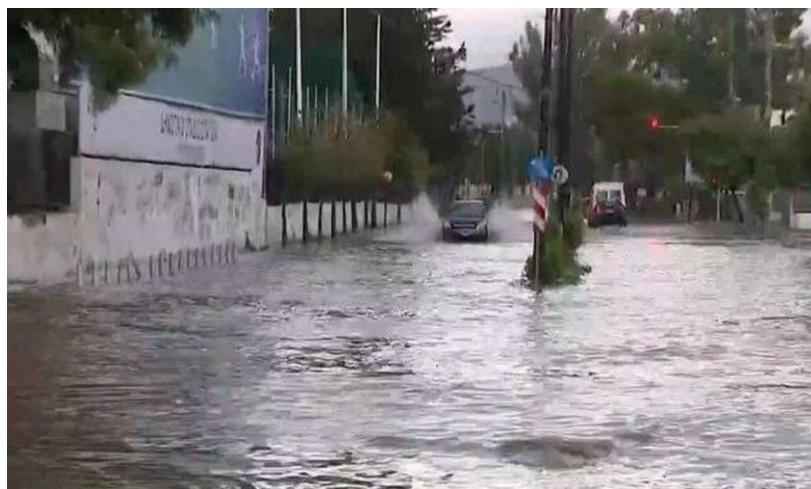
Προβλήματα καταγράφηκαν στην Αττική λόγω των έντονων βροχοπτώσεων. Συγκεκριμένα στα Σπάτα, κεντρικοί δρόμοι μετατράπηκαν σε ποτάμια. Επίσης, το νερό είχε εισχωρήσει σε κάποιες περιπτώσεις και μέσα σε καταστήματα. Μάλιστα το πρωί της Κυριακής, εστάλη και μήνυμα του 112 στα Βόρεια Προάστια της Αθήνας ώστε όσοι μένουν στην περιοχή να αποφύγουν τις άσκοπες μετακινήσεις λόγω της κακοκαιρίας.

**Σχήμα 3.21: Πλημμυρισμένοι δρόμοι στα Σπάτα**

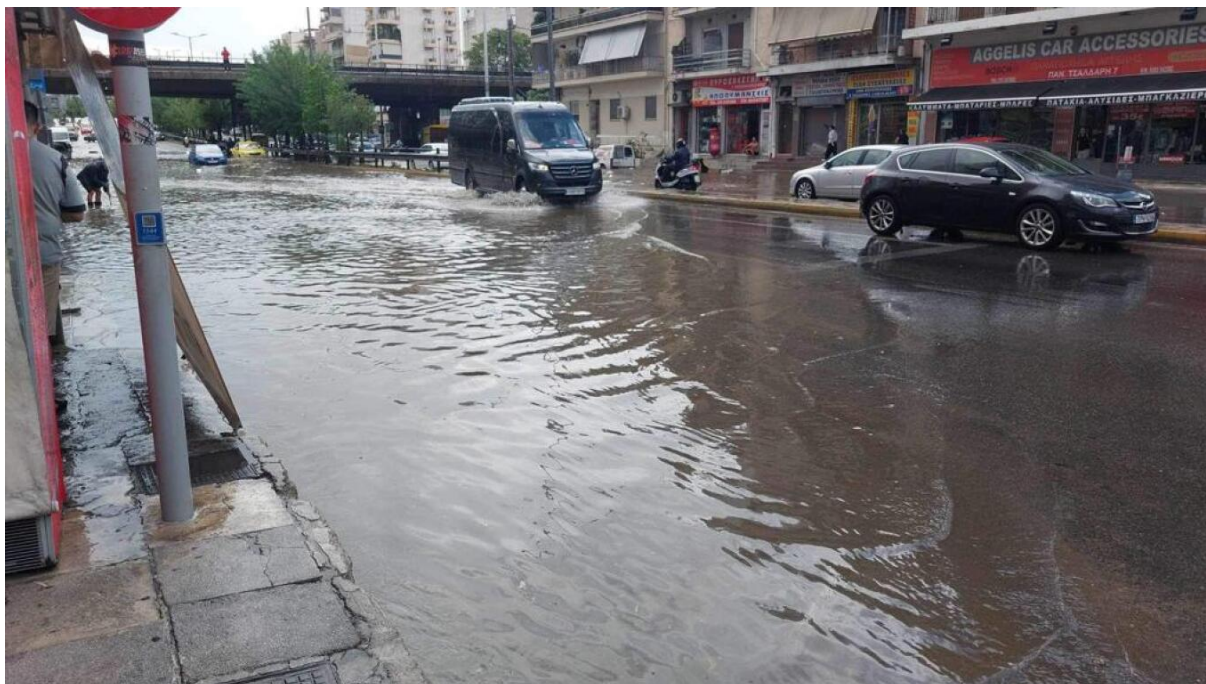
Σχήμα 3.23: Πλημμυρισμένοι δρόμοι στην Αθήνα (Πηγή: extypos.gr)

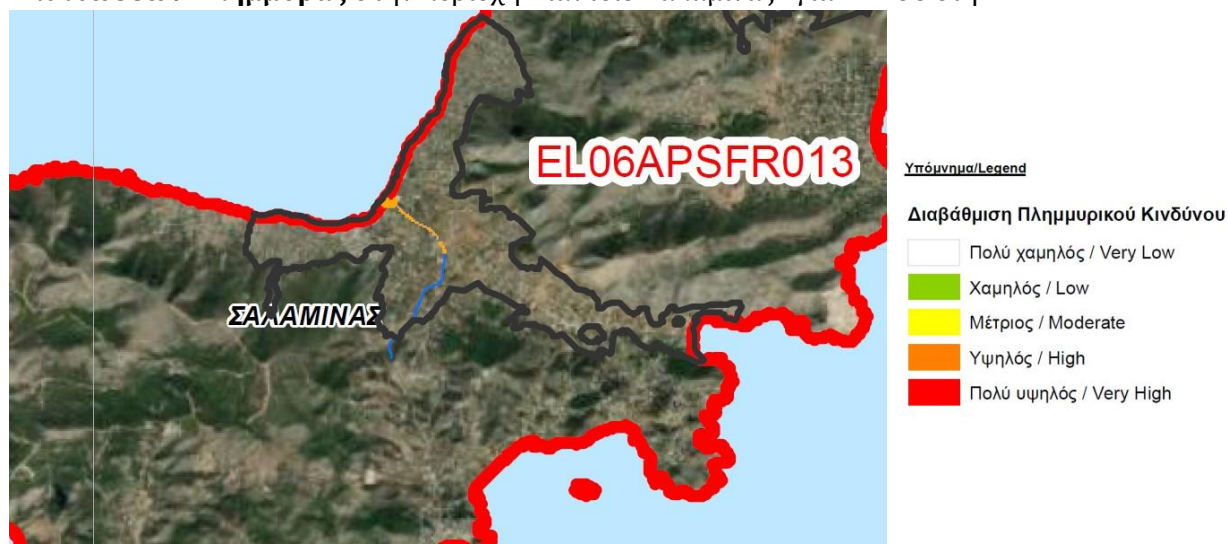
Αντίστοιχα στην περιοχή υπάρχει τρωτότητα και ο χάρτης αποτίμησης επιπτώσεων πλημμύρας για T=100 εκτιμάει υψηλό πλημμυρικό κίνδυνο (πορτοκαλί χρώμα) εντός της κοίτης του ρ. Αιαντείου για μήκος περίπου 1km στα κατάντη και στις εκβολές του, όπως παρουσιάζεται στον ακόλουθο χάρτη.

**Σχήμα 3.25:** Απόσπασμα Χάρτη (EL06-07-FRES-100-80-50-4160-02) **Αποτίμησης Επιπτώσεων Πλημμύρας** στην περιοχή Αιάντειο Σαλαμίνας για T=100 έτη
