# 1η ΑΝΑΘΕΩΡΗΣΗ ΣΧΕΔΙΟΥ ΔΙΑΧΕΙΡΙΣΗΣ ΚΙΝΔΥΝΩΝ ΠΛΗΜΜΥΡΑΣ των Λεκανών Απορροής Ποταμών του Υδατικού Διαμερίσματος Ανατολικής Στερεάς Ελλάδας (EL07)

## ΕΚΘΕΣΗ ΜΕΓΑΛΩΝ ΠΛΗΜΜΥΡΙΚΩΝ ΣΥΜΒΑΝΤΩΝ

**ΕΡΓΟ: 1<sup>η</sup> ΑΝΑΘΕΩΡΗΣΗ ΣΧΕΔΙΩΝ ΔΙΑΧΕΙΡΙΣΗΣ ΚΙΝΔΥΝΩΝ ΠΛΗΜΜΥΡΑΣ ΛΕΚΑΝΩΝ ΑΠΟΡΡΟΗΣ ΠΟΤΑΜΩΝ ΤΩΝ ΥΔΑΤΙΚΩΝ ΔΙΑΜΕΡΙΣΜΑΤΩΝ ΑΤΤΙΚΗΣ, ΑΝΑΤΟΛΙΚΗΣ ΣΤΕΡΕΑΣ ΕΛΛΑΔΑΣ ΚΑΙ ΝΗΣΩΝ ΑΙΓΑΙΟΥ (Βορείου και Νοτίου Αιγαίου)**

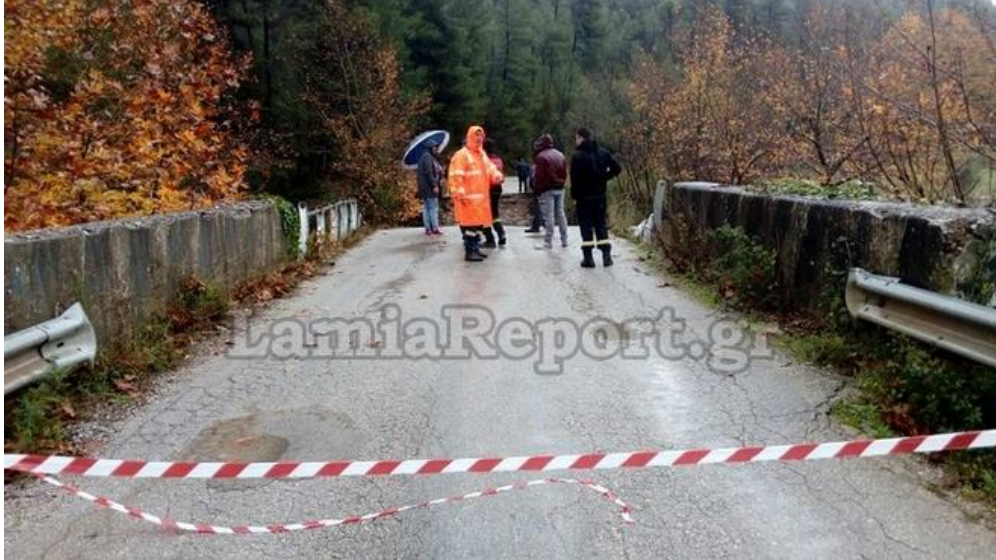
στην περιοχή Γούβες της Δ.Ε. Αρτεμίσίου. Από τους ορμητικούς χειμάρρους παρασύρθηκαν ακόμα και αυτοκίνητα τα οποία ήταν χωρίς επιβάτες.

Σχήμα 3.1: Κατεστραμμένη γέφυρα στο Αρτεμίσιο

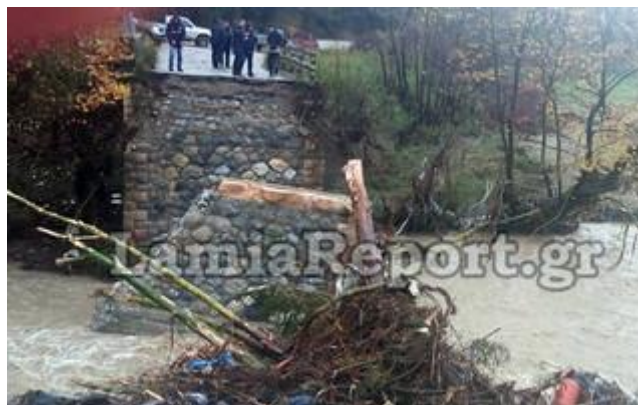
Η κακοκαιρία Διδώ έπληξε την περιοχή Αρτεμίσιο του Δήμου Ιστιαίας - Αιδηψού, στη Βόρεια Εύβοια. Εξαιτίας της έντονης βροχόπτωσης που ξεκίνησε τις 10/12/2019 κατέρρευσε γέφυρα

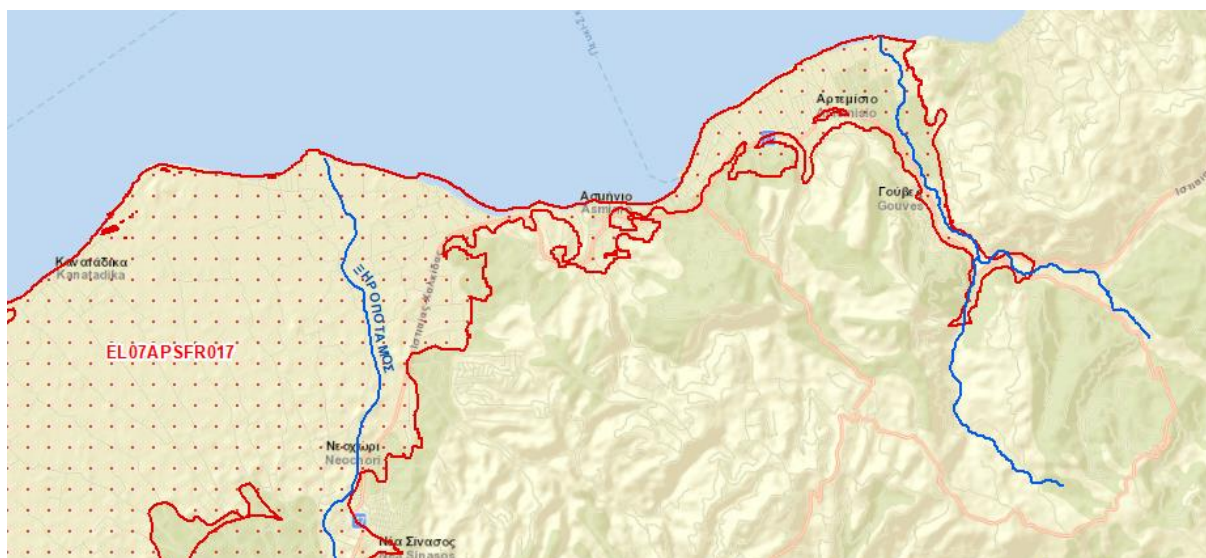
Η πλημμύρα εντοπίζεται στην ΖΔΥΚΠ EL07APSFR017. Η παράκτια πεδινή περιοχή από τις Κεφαλές, το Ασμήνι, το Πευκί μέχρι το Αρτεμίσιο και τον οικισμό Γούβες αποστραγγίζεται από πλήθος χειμάρρων που πηγάζουν από τις λοφώδεις εξάρσεις που περιβάλλουν την περιοχή, όπως το ρ. Μαρμάκια από το λόφο Σταβοκέφαλο που διέρχεται από το Ασμήνι. Το μεγαλύτερο υδρογραφικό δίκτυο της περιοχής είναι ο χειμάρρος με την ονομασία Βρύσας (στα ανάντη Αμμουδιά) που διέρχεται από τις Γούβες (η ζώνη ακολουθεί την περιοχή εκατέρωθεν της κοίτης του) το οποίο τροφοδοτείται στα ανάντη από τα ρέματα Ρέμα και Τσόπα.

**Σχήμα 3.2: Υδατορεύματα στην ΒΑ περιοχή της ΖΔΥΚΠ (Κεφαλές, Ασμήνι, Πευκί, Αρτεμίσιο, Γούβες)**

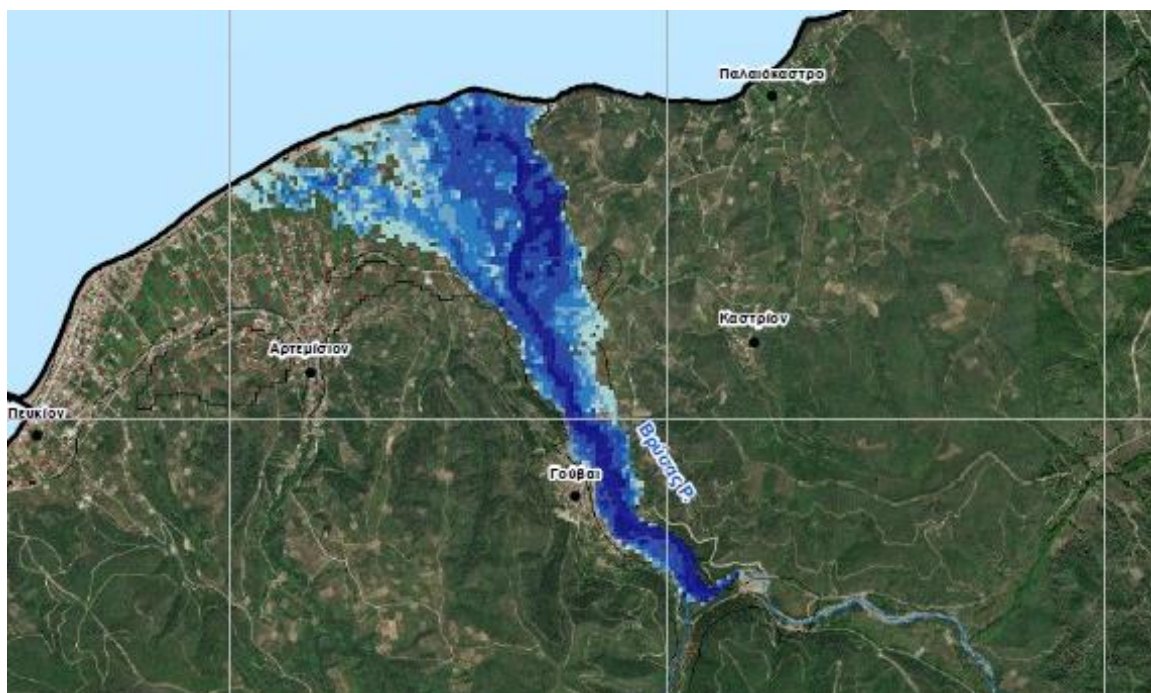
Σύμφωνα με τα αποτελέσματα 1ης Αναθεώρησης ΣΔΚΠ στην περιοχή που εκδηλώθηκε το συμβάν υπάρχει πλημμυρική ζώνη και τοπικά κοντά στην κοίτη του χειμάρρου Βρύσα η οποία αναπτύσσεται σαν δέλτα στην πεδινή περιοχή πριν την εκβολή της στην θάλασσα με βάθη ροής άνω των 2μ μέσα και κοντά στην κοίτη και μικρότερα βάθη στην παραλιακή ζώνη «δέλτα» για περίοδο επαναφοράς  $T=100$  έτη, όπως φαίνεται και στον ακόλουθο χάρτη.

**Σχήμα 3.3: Απόσπασμα Χάρτη Επικινδυνότητας Πλημμύρας T=100 - ΠΕΥΚΙ, ΑΡΤΕΜΙΣΙΟ (43-4306) και το υπόμνημα αυτού**

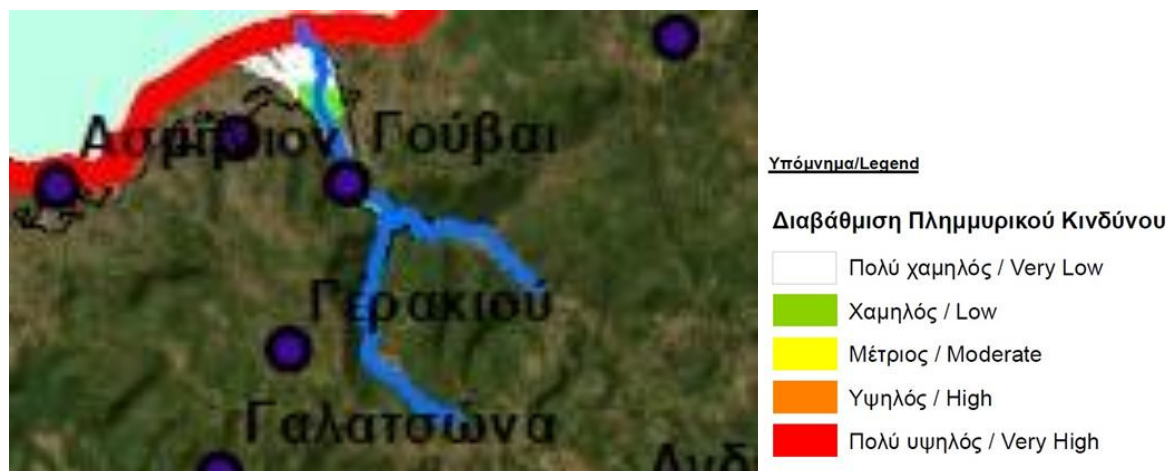
**Σχήμα 3.4: Απόσπασμα Χάρτη Αποτίμησης Επιπτώσεων Πλημμύρας από ποτάμια ροές/λίμνες για περίοδο επαναφοράς  $T=100$  (EL07-07-FRES-100-400-55-4175-02) και το υπόμνημα αυτού**

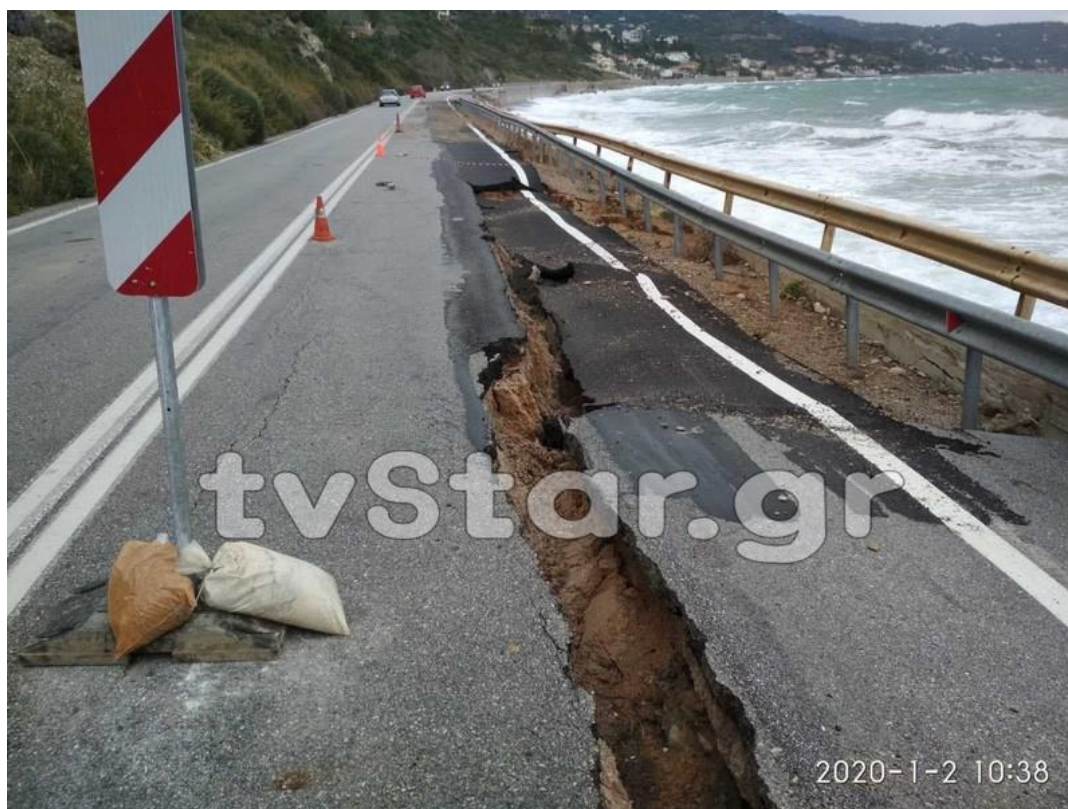
Η κακοκαιρία Ζηνοβία επηρέασε την Εύβοια. Συγκεκριμένα οι έντονες βροχοπτώσεις και χιονοπτώσεις στις 30/12/2019 οδήγησαν σε πλημμύρες και κατολισθήσεις στην Κάρυστο Ευβοίας. Οι κοινότητες Καρύστου, Αετού και Καλυβίων της Δ.Ε. Καρύστου κηρύχθηκαν σε κατάσταση έκτακτης ανάγκης από την υπηρεσία Πολιτικής Προστασίας μέχρι 2/1/2025 (ΑΔΑ: 9ΓΟΙ46ΝΠΙΘ-9Η4). Ζημιές στο οδικό δίκτυο λόγω έντονου κυματισμού που προκάλεσε ανεμοθύελλα στην Κύμη Ευβοίας. Συγκεκριμένα νέο τμήμα του δρόμου λίγο πριν την Κύμη υποχώρησε από την κακοκαιρία, που χτύπησε την Εύβοια, στο σημείο του Στομίου εκεί όπου το υπέδαφος εδώ και πολλά χρόνια έχει υποστεί σημαντικές διαβρώσεις και καθιζήσεις. Οι μεγάλοι κυματισμοί που δημιουργήθηκαν από τα έντονα καιρικά φαινόμενα άνοιξαν το δρόμο στο ρεύμα προς το λιμάνι της Κύμης με αποτέλεσμα η κυκλοφορία να γίνεται από το ένα μόνο ρεύμα.

Σχήμα 3.5: Ζημιές στο οδικό δίκτυο στην περιοχή Στόμιο Κύμης Ευβοίας

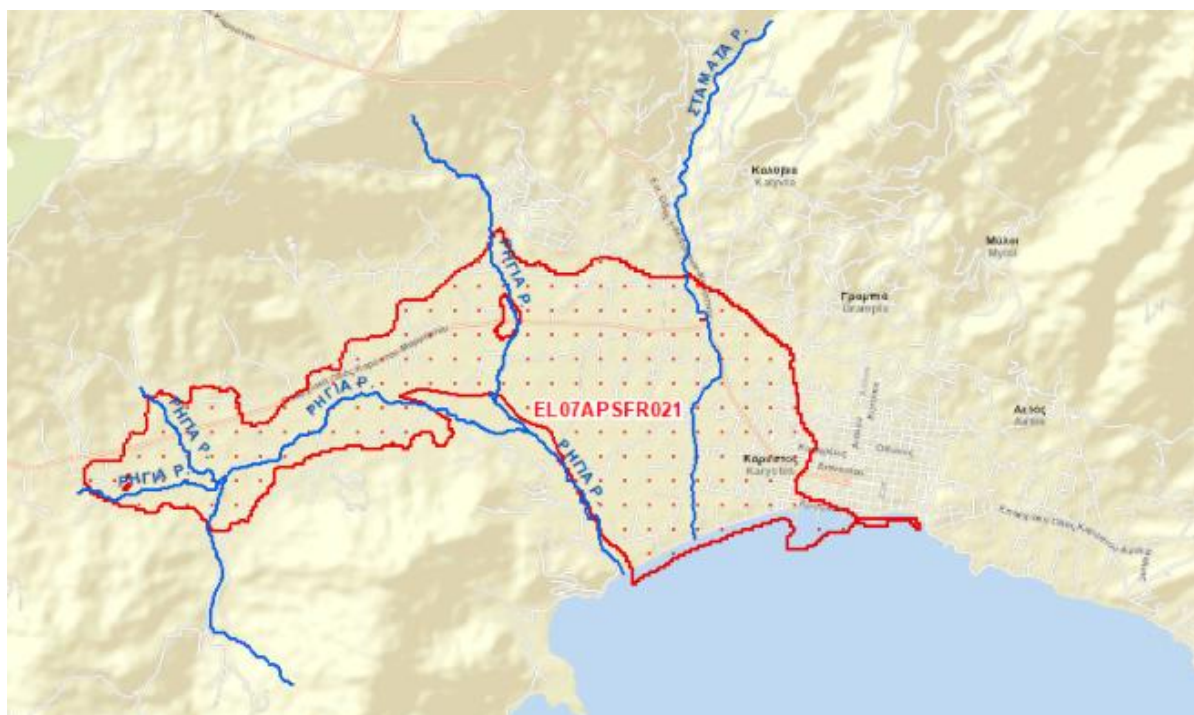
Στην δημοτική κοινότητα Καρύστου και με βάση το ιστορικό των πλημμυρικών γεγονότων το αίτιο πλημμύρας είναι η υπερχείλιση ποταμού (A11) και ο μηχανισμός Πλημμύρας είναι η Φυσική Υπερχείλιση και η Παρεμπόδιση ροής (A21,A24).

**Σχήμα 3.6: Υδατορεύματα της ΖΔΥΚΠ Χαμηλή ζώνη Καρύστου**

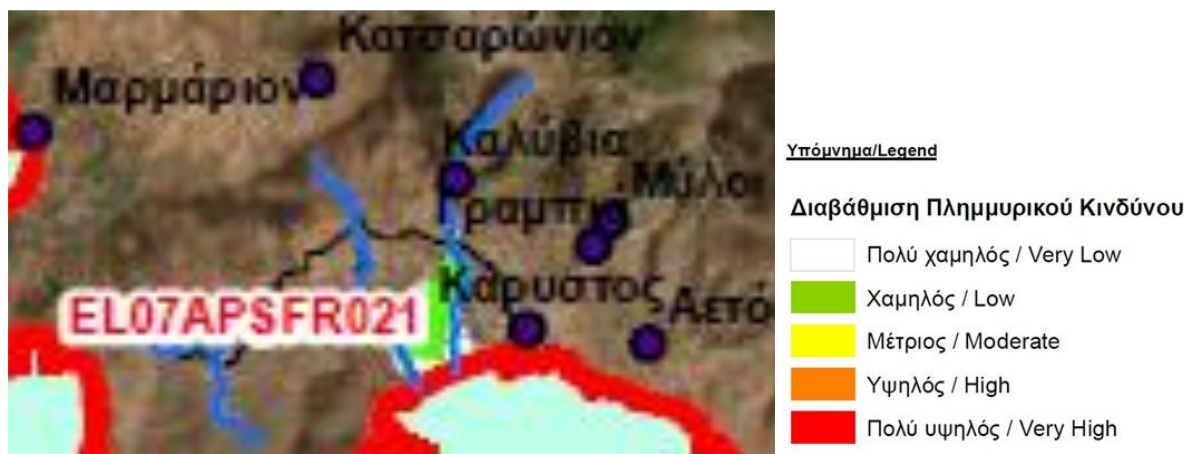
**Σχήμα 3.8: Απόσπασμα Χάρτη Αποτίμησης Επιπτώσεων Πλημμύρας από ποτάμιας ροές/λίμνες για περίοδο επαναφοράς T=100 (EL07-07-FRES-100-400-55-4175-02) και το υπόμνημα αυτού**

Αντίστοιχα στην περιοχή δεν υπάρχει μεγάλη τρωτότητα και ο χάρτης αποτίμησης επιπτώσεων πλημμύρας (ο χάρτης απεικονίζει τα αποτελέσματα της συσχέτισης των μέγιστων δυνητικών επιπτώσεων με την επικινδυνότητα της πλημμύρας), εκτιμάει χαμηλό πλημμυρικό κίνδυνο (πράσινο χρώμα) στην μεγαλύτερο εύρος της πλημμυρικής ζώνης.

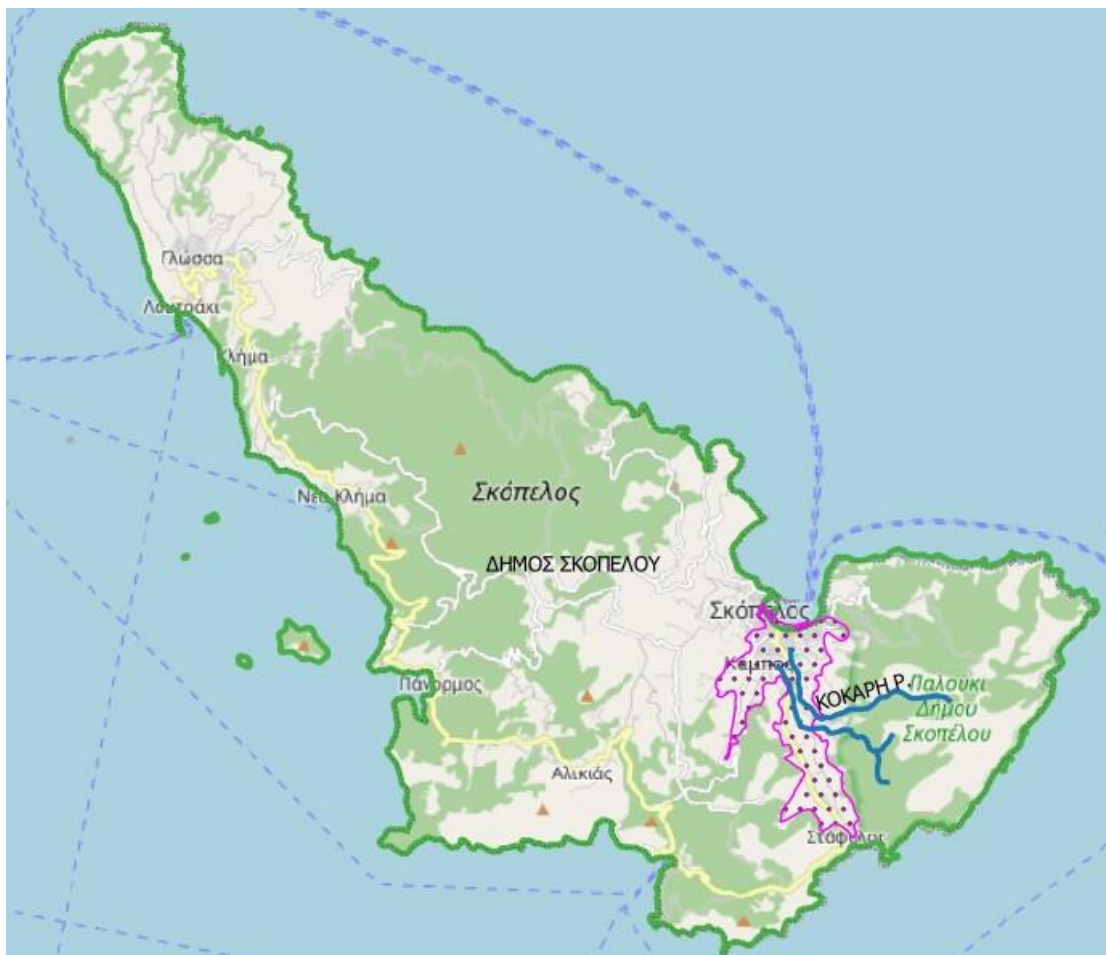
έντονες τοπικές καταιγίδες, υπερχειλίση ρεμάτων και παρεμπόδιση ροής (αίτια: A11, A12, μηχανισμοί : A21, A24).

Σχήμα 3.11: Υδατορεύματα νήσου Σκοπέλου

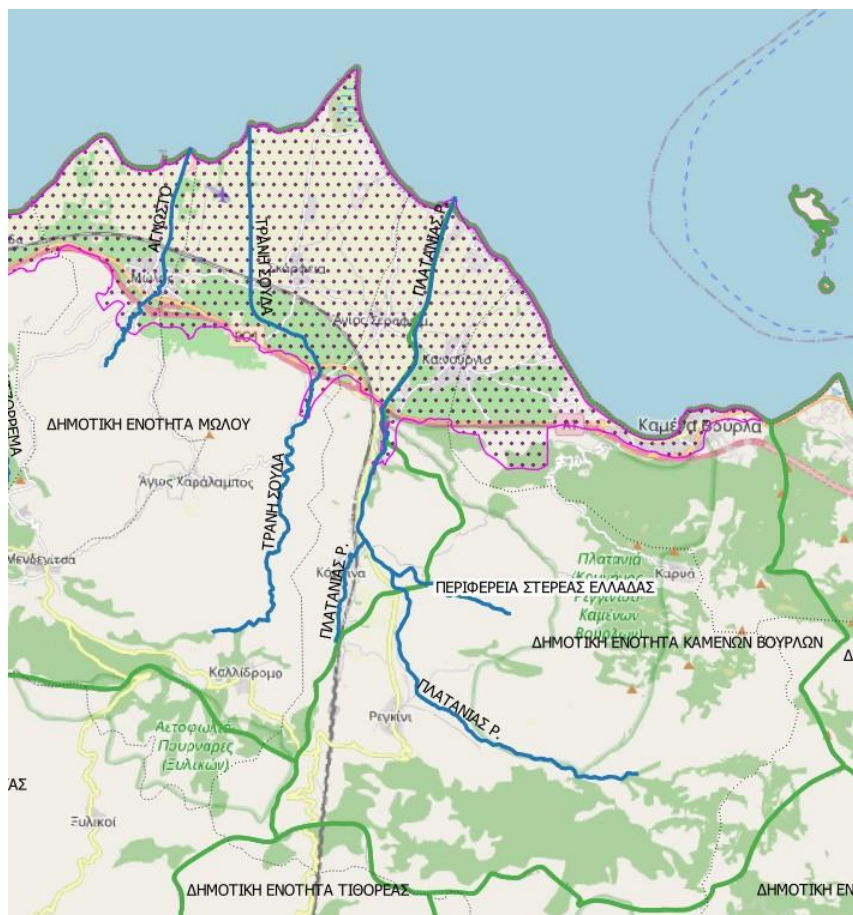
στάσιμο νερό παραμένουν. Τέλος το νοτιοανατολικότερο τμήμα της ζώνης αποστραγγίζεται από μικρούς χειμάρρους που ρέουν στα βορειοανατολικά του όρους Κνημίδα με μεγαλύτερο αυτό που διέρχεται εντός ζώνης από τα Καμένα Βούρλα.

**Σχήμα 3.12: Υδατορεύματα περιοχής Καμένων Βούρλων και Μώλου**

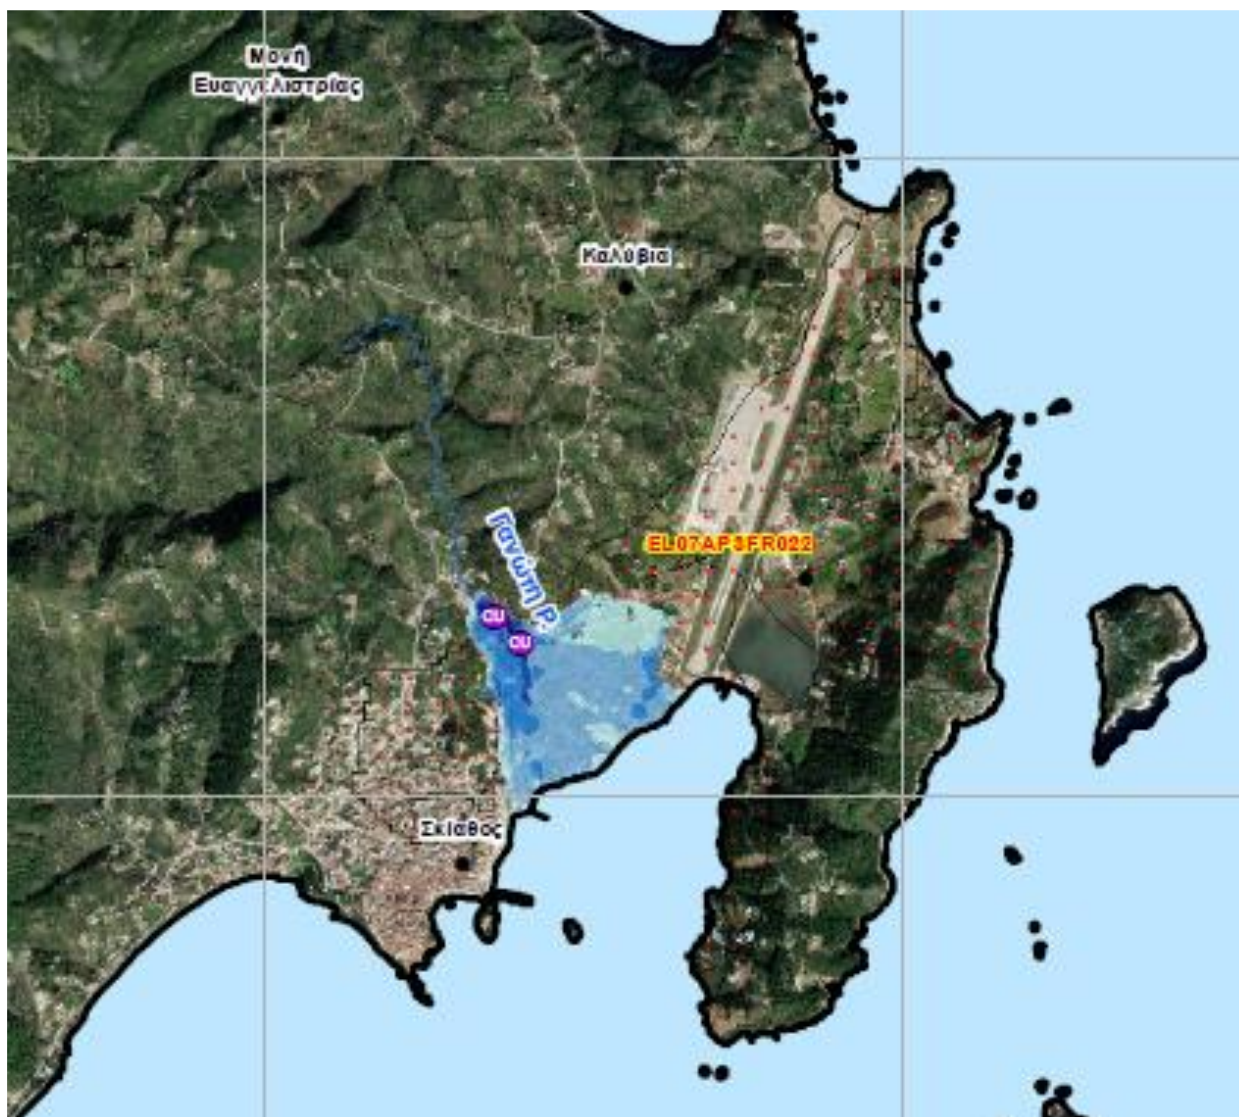
**Σχήμα 3.15: Απόσπασμα Χάρτη Επικινδυνότητας Πλημμύρας T=100 – Χώρα Σκιάθου (45-4336) και το υπόμνημα αυτού**

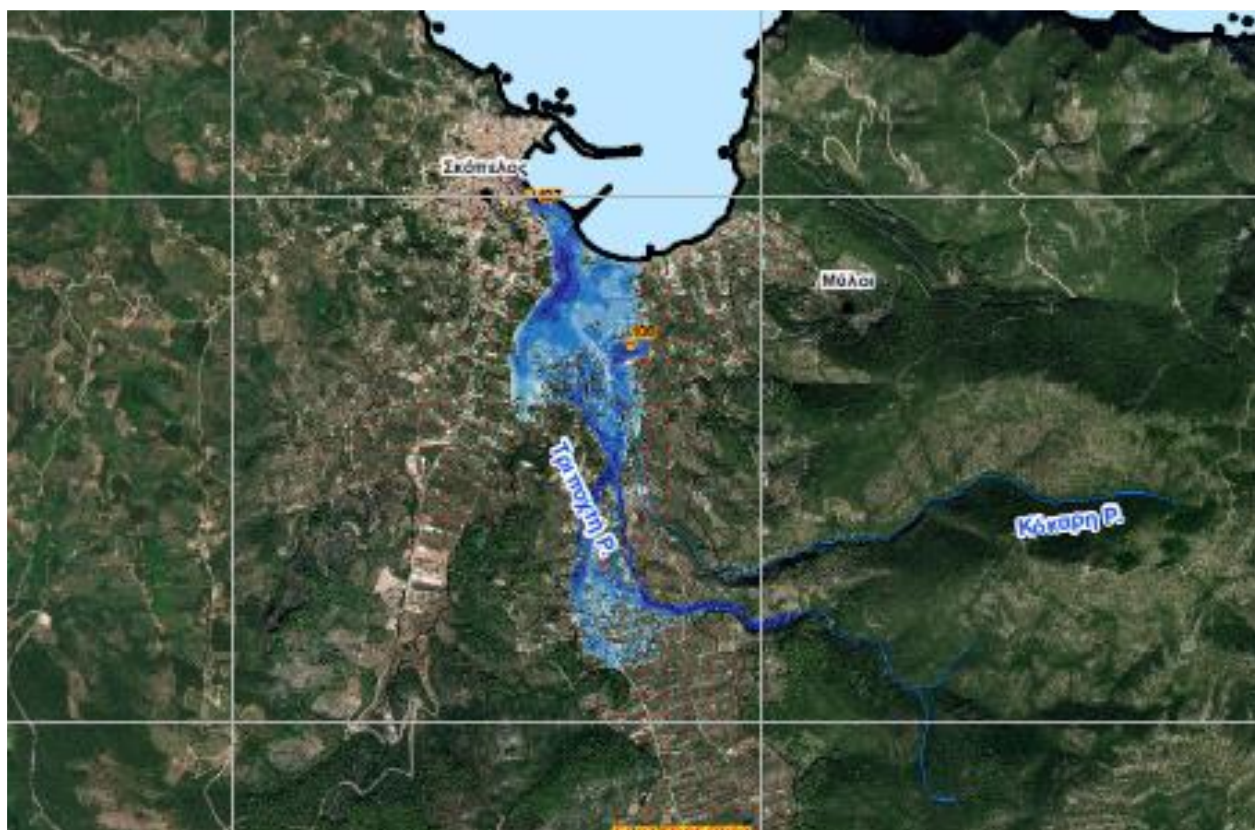
**Σχήμα 3.16: Απόσπασμα Χάρτη Επικινδυνότητας Πλημμύρας T=100 - Χώρα Σκοπέλου (47-4331) και το υπόμνημα αυτού**

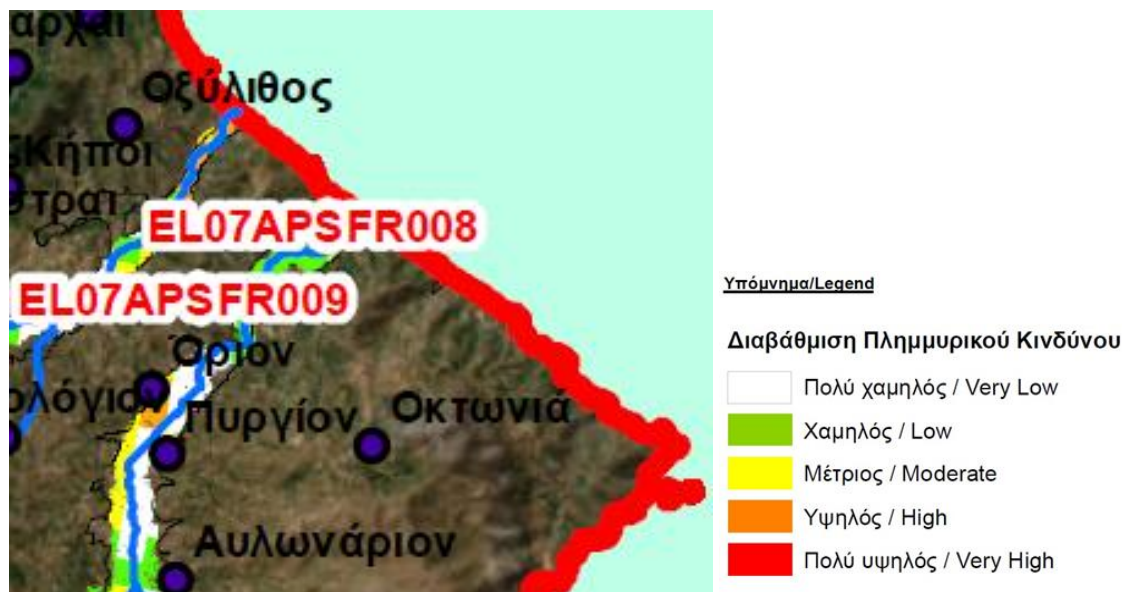
**Σχήμα 3.20: Απόσπασμα Χάρτη Αποτίμησης Επιπτώσεων Πλημμύρας από ποτάμια ροές/λίμνες για περίοδο επαναφοράς  $T=100$  (EL07-07-FRES-100-400-55-4175-02) περιοχή Μουρτέρη Οκτωνίας και το υπόμνημα αυτού**

Στην περιοχή Μουρτέρη Οκτωνίας δεν υπάρχει μεγάλη τρωτότητα και ο χάρτης αποτίμησης επιπτώσεων πλημμύρας (ο χάρτης απεικονίζει τα αποτελέσματα της συσχέτισης των μέγιστων δυνατικών επιπτώσεων με την επικινδυνότητα της πλημμύρας), εκτιμάει χαμηλό πλημμυρικό κίνδυνο (πράσινο χρώμα) μόνο εντός της κοίτης, ενώ ο πλημμυρικός κίνδυνος στις γύρω αγροτικές περιοχές εκτιμάται ως πολύ χαμηλός (άσπρο χρώμα).

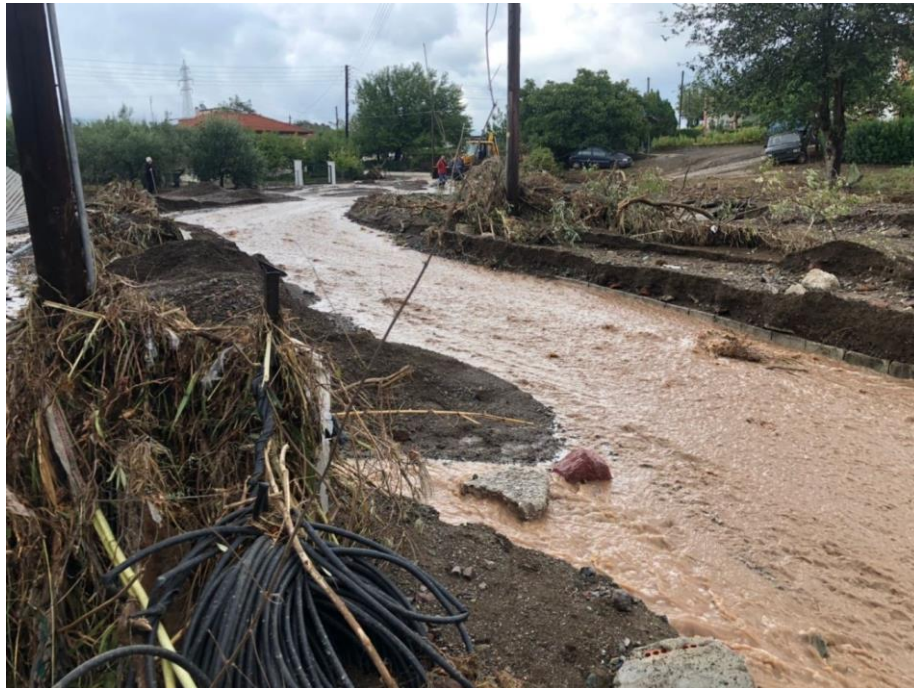
Σχήμα 3.25: Πλημμυρισμένοι δρόμοι στο Ζηλευτό Λαμίας

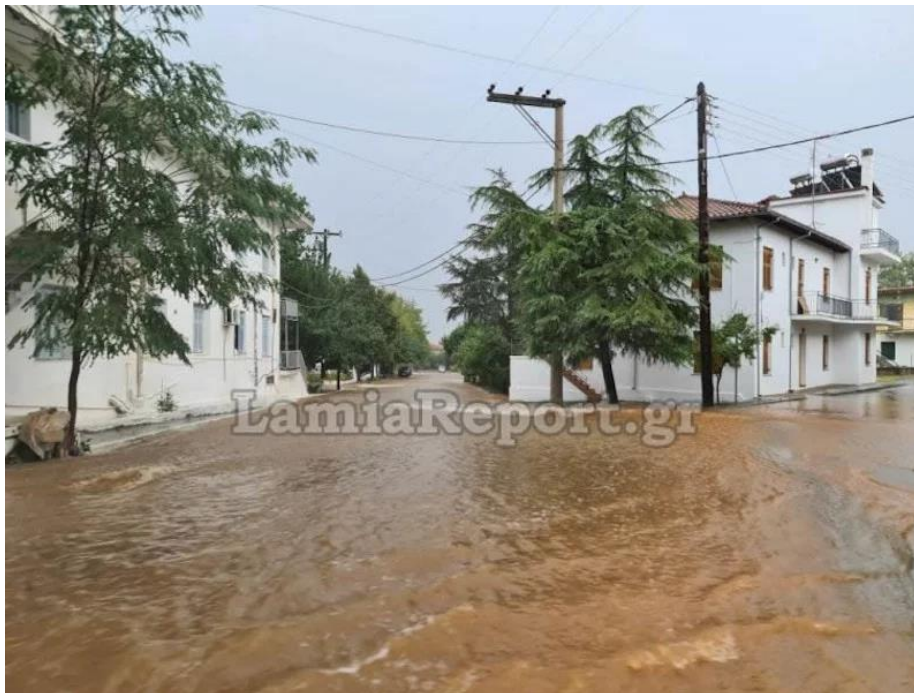
Σχήμα 3.26: Πλημμυρισμένοι δρόμοι στην Φθιώτιδα

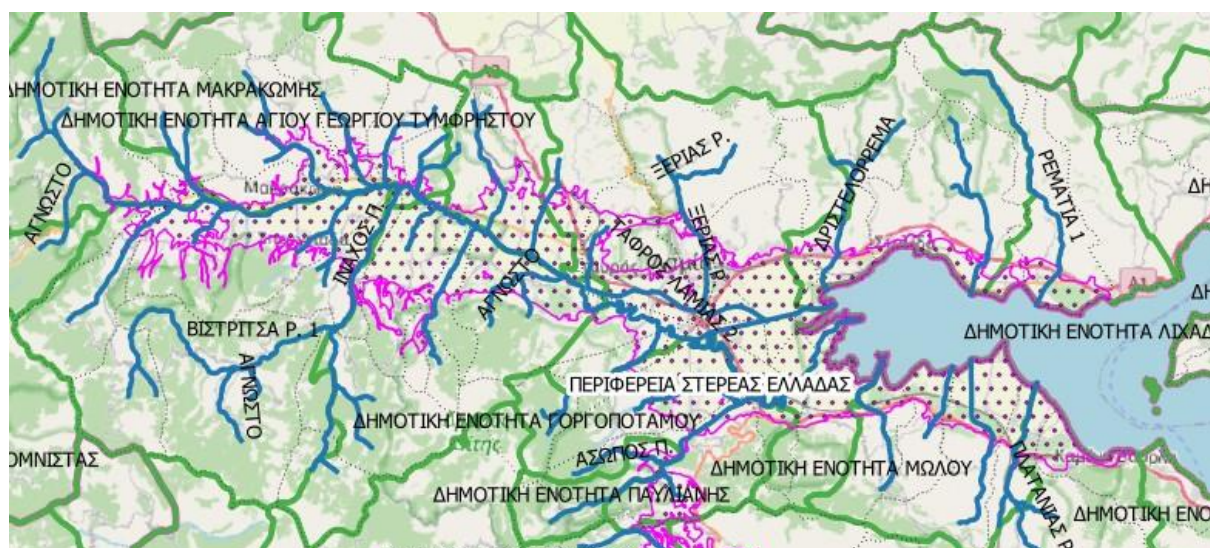
Οι περιοχές που επλήγησαν βρίσκονται εντός της ζώνης EL07APSF016 «Παρόχθιες χαμηλές π. Σπερχειού – χαμηλή ζώνη ρεμάτων παράκτιας περιοχής Στυλίδας – Καμένων Βούρλων» όπου το κύριο υδατόρεμα είναι ο Σπερχειός ποταμός. Ο ποταμός Σπερχειός πηγάζει από τον Τυμφρηστό στα δυτικά της ζώνης, ρέει προς τα ανατολικά ενώ εκρέουν σε αυτόν περισσότεροι από εξήντα (60) ποταμοί και χείμαρροι, οι λεκάνες απορροής των περισσότερων έχουν έκταση μεγαλύτερη των 25 km<sup>2</sup> (Ρουστιανίτης, Βίστριτσα, Γοργοπόταμος, Ασωπός, Ξηριάς Λαμίας). Η έκταση της λεκάνης απορροής είναι 1830 km<sup>2</sup>. Κατά τα 2/3 του μήκους της, η κοιλάδα του Σπερχειού εμφανίζει έντονες κλίσεις, που δίνουν στον ποταμό χαρακτήρα ορεινό-χειμαρρικό, με οξείες αιχμές πλημμυρών και έντονη στερεοπαροχή. Αντίθετα, κατά το τελευταίο 1/3 της διαδρομής του ο Σπερχειός μετατρέπεται σταδιακά σε πεδινό ποταμό, παρουσιάζει έντονο μαιανδρισμό και διασχίζει χαμηλές περιοχές, όπου προκαλεί συχνά σημαντικές πλημμύρες.

**Σχήμα 3.27: Τα κύρια υδατορέματα που τροφοδοτούν τον π. Σπερχειό**

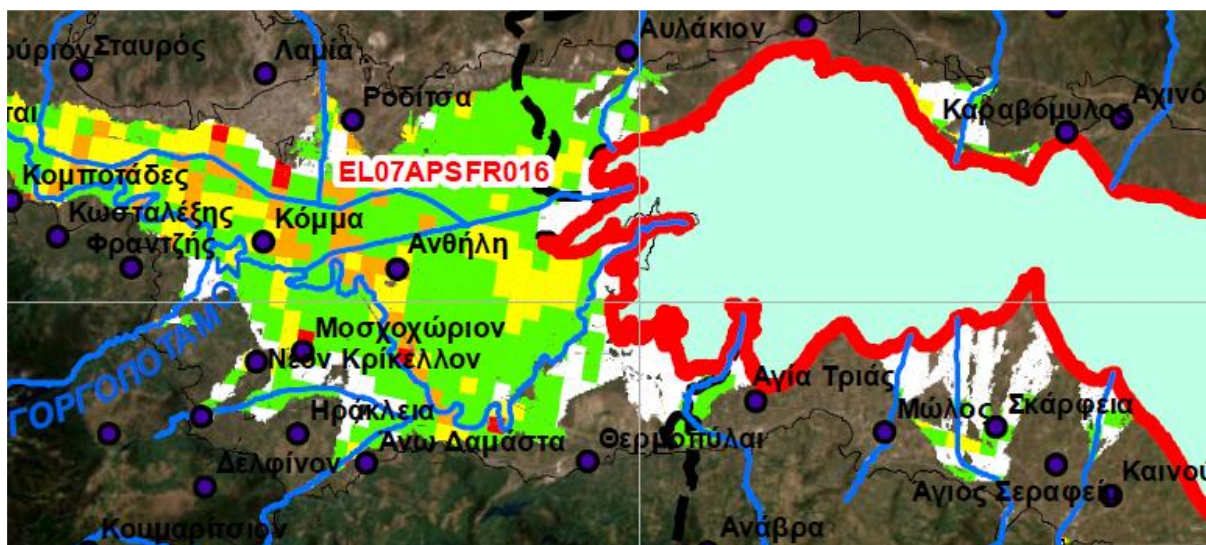
Σχήμα 3.29: Απόσπασμα Χάρτη Αποτίμησης Επιπτώσεων Πλημμύρας από ποτάμια  
ροές/λίμνες για περίοδο επαναφοράς  $T=100$  (EL07-07-FRES-100-400-55-4175-02)  
περιοχή Σπερχειού, Αγίας Τριάδας, Μώλος

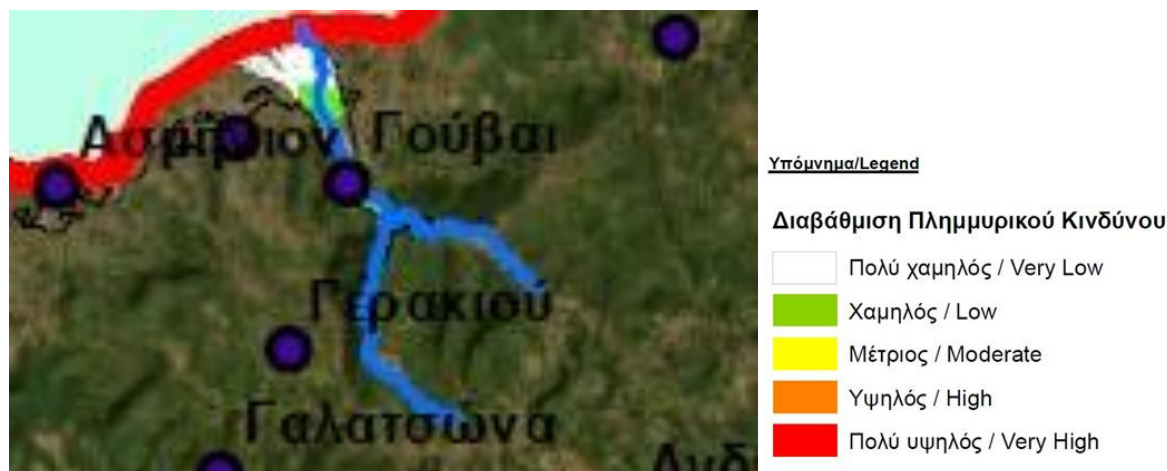
**Σχήμα 3.31: Απόσπασμα Χάρτη Αποτίμησης Επιπτώσεων Πλημμύρας από ποτάμια ροές/λίμνες για περίοδο επαναφοράς  $T=100$  (EL07-07-FRES-100-400-55-4175-02) και το υπόμνημα αυτού**

Αντίστοιχα στην περιοχή δεν υπάρχει μεγάλη τρωτότητα και ο χάρτης αποτίμησης επιπτώσεων πλημμύρας (ο χάρτης απεικονίζει τα αποτελέσματα της συσχέτισης των μέγιστων δυνητικών επιπτώσεων με την επικινδυνότητα της πλημμύρας), εκτιμάει χαμηλό πλημμυρικό κίνδυνο (πράσινο χρώμα) μόνο εντός της κοίτης και τοπικά στον οικισμό Γούβες ο οποίος αναπτύσσεται στην παραρεμάτια περιοχή. Ενώ ο πλημμυρικός κίνδυνος στις κατάντη αγροτικές περιοχές εκτιμάται ως πολύ χαμηλός (άσπρο χρώμα).

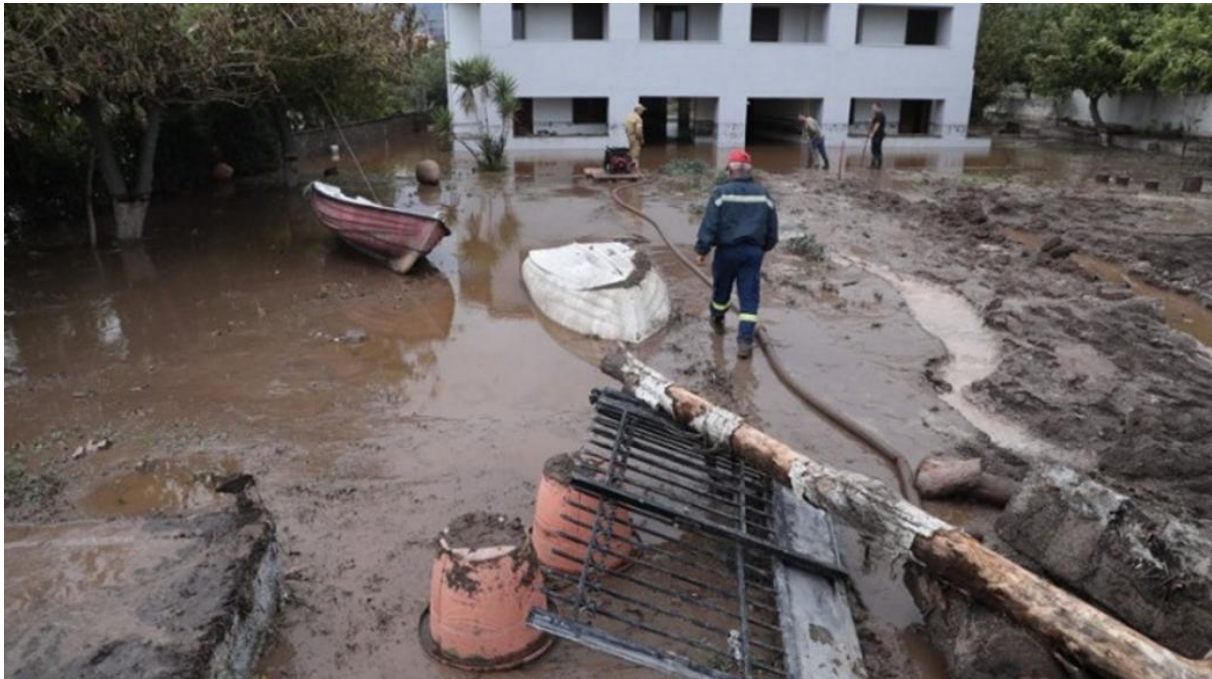
Η κακοκαιρία «Αθηνά» έπληξε το βράδυ του Σαββάτου στις 9/10/2021 την Βόρεια Εύβοια προκαλώντας μεγάλες καταστροφές. Βροχοπτώσεις διάρκειας δύο ωρών προξένησαν καταστροφές ιδίως στα Βασιλικά του δήμου Ιστιαίας Αιδηψού και τις περιοχές Αχλάδι, Κοτσικιά και Αγία Άννα στο δήμο Μαντουδίου - Λίμνης - Αγίας Άννας. Δεκάδες σπίτια πλημμύρισαν, το οδικό δίκτυο καταστράφηκε σε ορισμένα σημεία, ενώ χρειάστηκε παρέμβαση της Πυροσβεστικής για να απομακρυνθούν άνθρωποι από τα σπίτια τους. Ο αντιδήμαρχος Μαντουδίου, τόνισε ότι οι μεγαλύτερες καταστροφές έχουν σημειωθεί στην παραλία του Αχλαδίου όπου σχηματίστηκε κοίτη μήκους 120 μέτρων και στην Κοτσικιά, όπου το ποτάμι παρέσυρε τα πάντα στο πέρασμά του. Σημειώθηκαν κατολισθήσεις, καθιζήσεις και διακόπηκε η κυκλοφορία. Ο δήμαρχος Μαντουδίου έκανε λόγο για δραματική κατάσταση, και πολύ σημαντικές καταστροφές στα χωριά Αγία Άννα όπου στην παραλία το νερό είχε φτάσει το ένα μέτρο, στο Αχλάδι και Κοτσικιά.

Σχήμα 3.32: Πλημμυρισμένες εκτάσεις στην Βόρεια Εύβοια

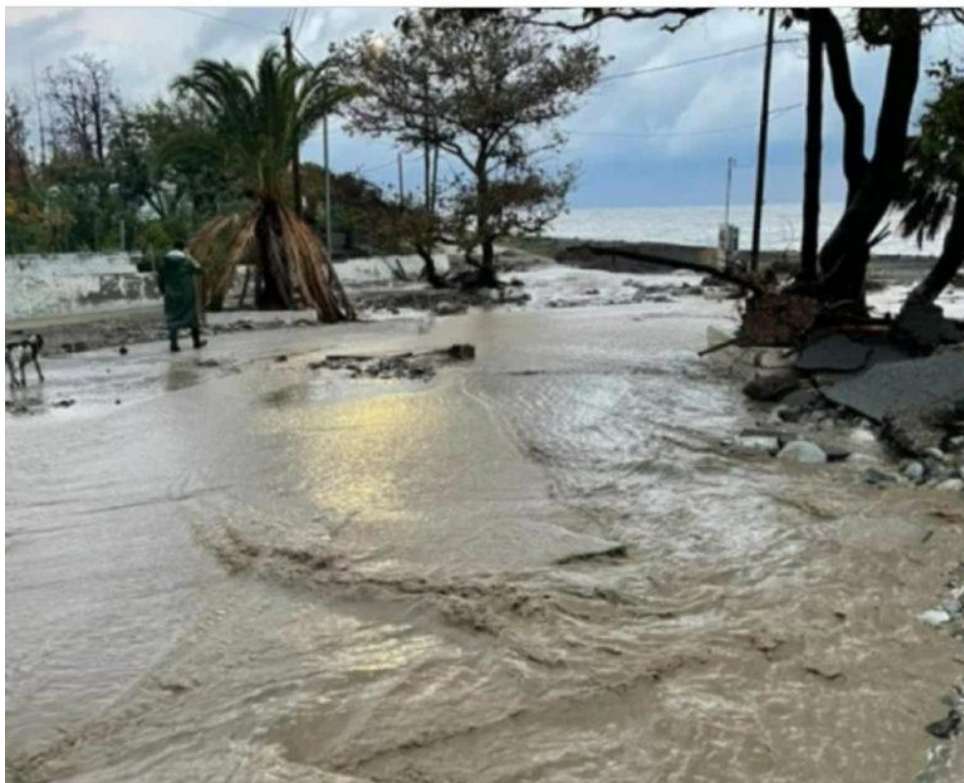
Σχήμα 3.33: Πλημμυρισμένη παραλία Αγίας Άννας

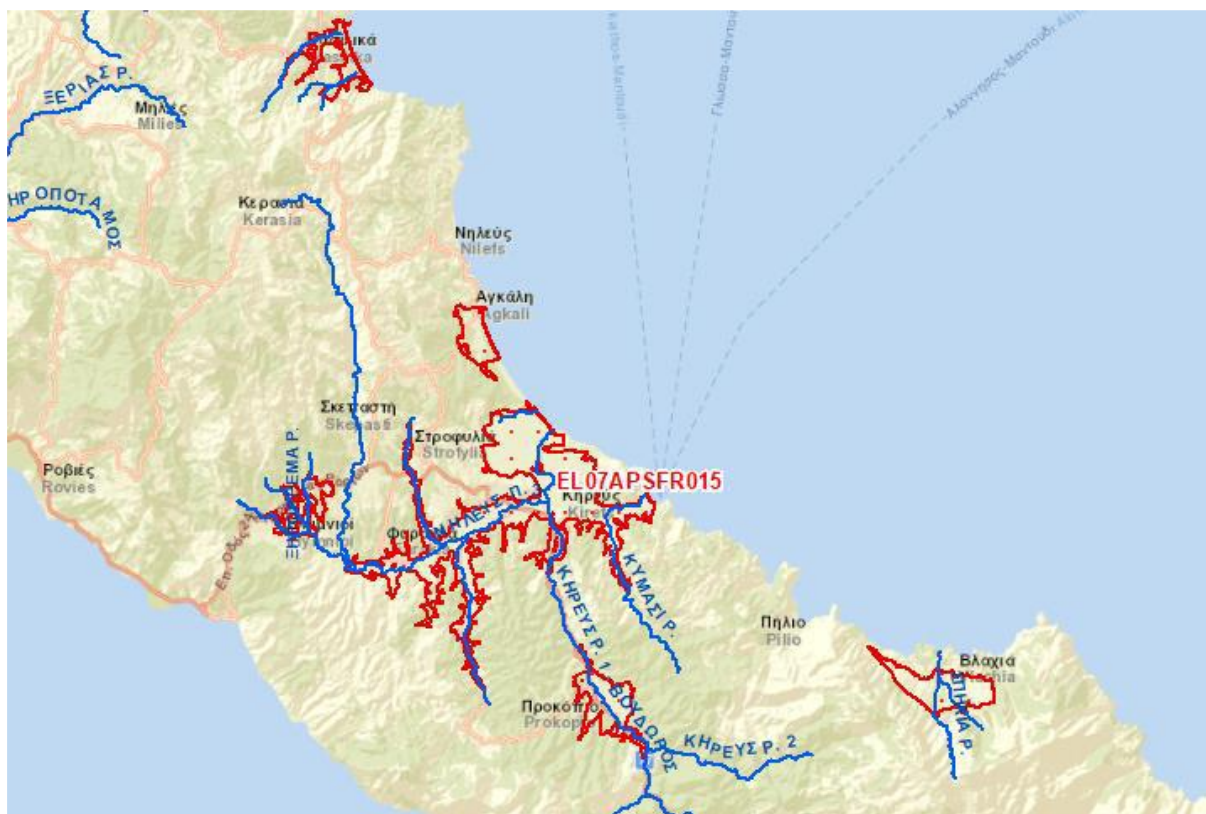
Το υδρογραφικό δίκτυο στα δυτικά και νότια της ζώνης είναι πυκνότερο και οι υδρογραφικοί του κλάδοι συμβάλλουν στο εσωτερικό της ζώνης- στην πλειοψηφία τους 3ης και 4ης τάξης – δημιουργώντας ένα δίκτυο ρεμάτων μικρών και μεγάλων που είναι οι δημιουργοί – τροφοδότες του ποταμού Νηλέα.

**Σχήμα 3.34: Υδρογραφικό δίκτυο της ΖΔΥΚΠ χαμηλή ζώνη λεκάνης ρ. Κηρέως νήσου Ευβοίας EL07APSFR015**

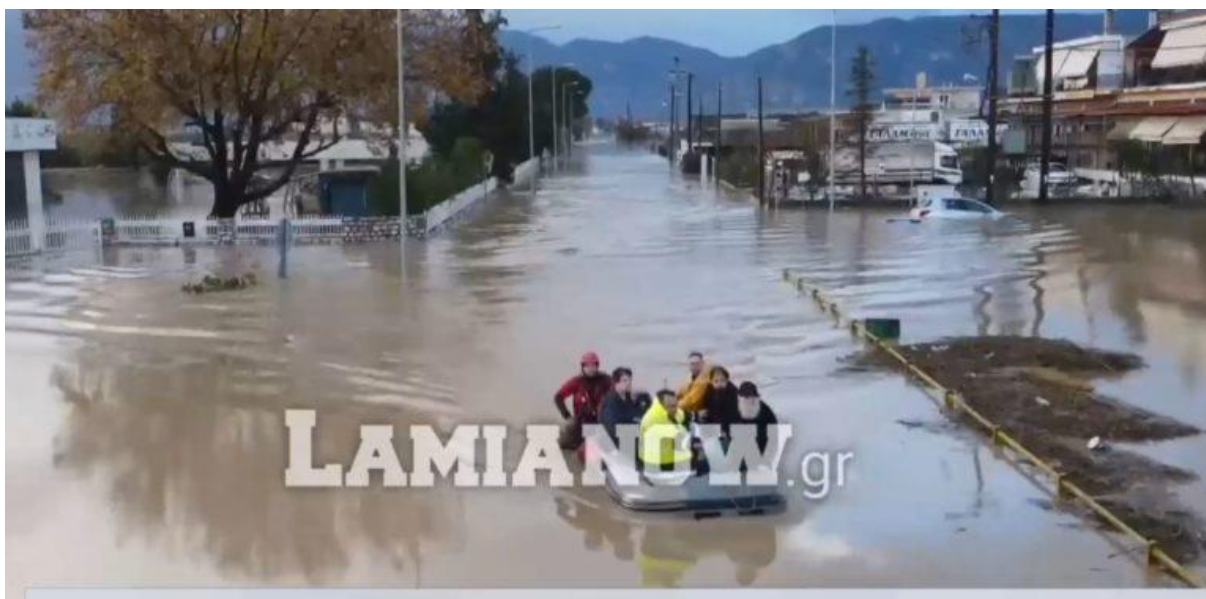
Η Κακοκαιρία «Καρμέλ» έπληξε το χωριό Κόμμα της Λαμίας αλλά και τις παρυφές νότια της πόλης κοντά στο αεροδρόμιο. Από τις 5:00 το πρωί στις 12/12/2021 σήμανε συναγερμός καθώς υπερχείλισε ο Σπερχειός και τα νερά του άρχισαν να εισέρχονται μέσα σε σπίτια και σε ορισμένες περιπτώσεις έφτασαν σε ύψος πάνω από ένα μέτρο, καθώς έσπασε η Γερμανική Τάφρος και όλο το νερό κατευθύνθηκε μέσα στον αστικό ιστό. Περισσότερα από 30 σπίτια μέσα στο χωριό είχαν πλημμυρίσει καθώς μέχρι τις 8:00 το πρωί η στάθμη των νερών συνεχώς αυξανόταν. Περίπου 25 σπίτια που βρίσκονται στις παρυφές στο νότιο τμήμα της πόλης της Λαμίας κοντά στο αεροδρόμιο μαζί με αναρίθμητες επαγγελματικές εγκαταστάσεις είχαν παραδοθεί στα νερά και οι άνθρωποι που ήταν εκεί εξέπεμπαν SOS από τις 6:00 το πρωί. Τα χωματουργικά μηχανήματα του Δήμου και της Περιφέρειας ήταν αδύνατο να προσπελάσουν τον όγκο του νερού και επιστρατεύτηκαν βάρκες του Πυροσβεστικού Σώματος που έφταναν στα σπίτια για να μπορέσουν να απεγκλωβίσουν τους κατοίκους.

Σχήμα 3.41: Πλημμυρισμένοι δρόμοι στο Κόμμα Λαμίας

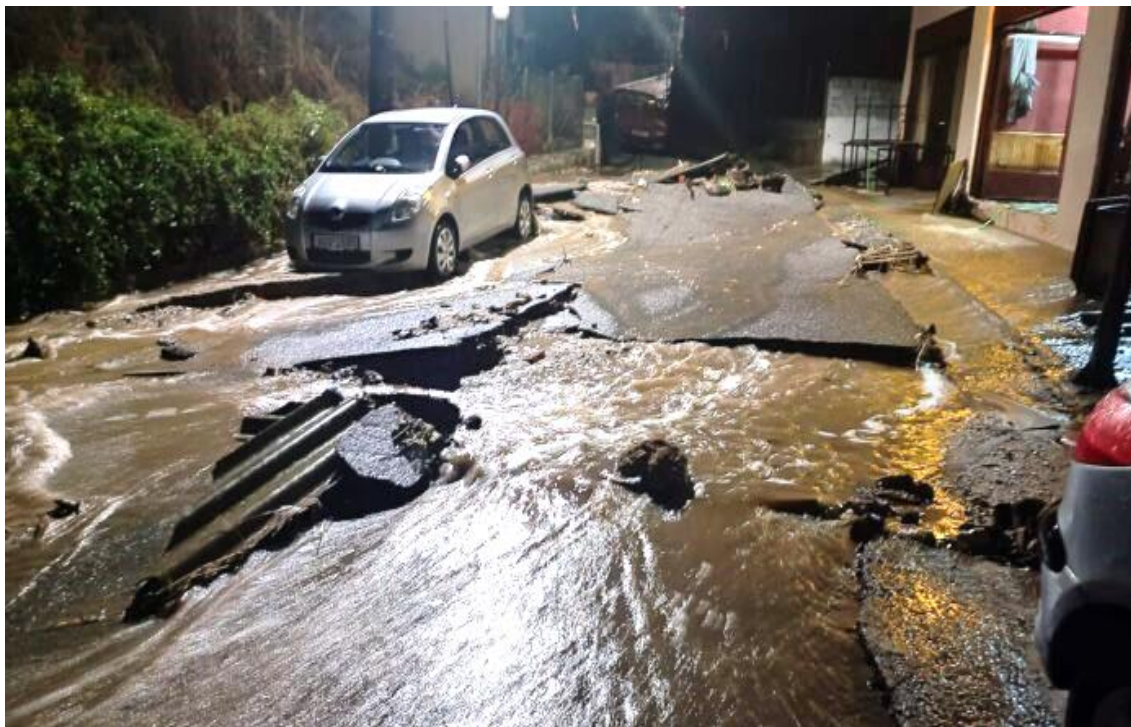
**Σχήμα 3.52: Κατεστραμμένος δρόμος στον Πτελεό μετά την πλημμύρα**

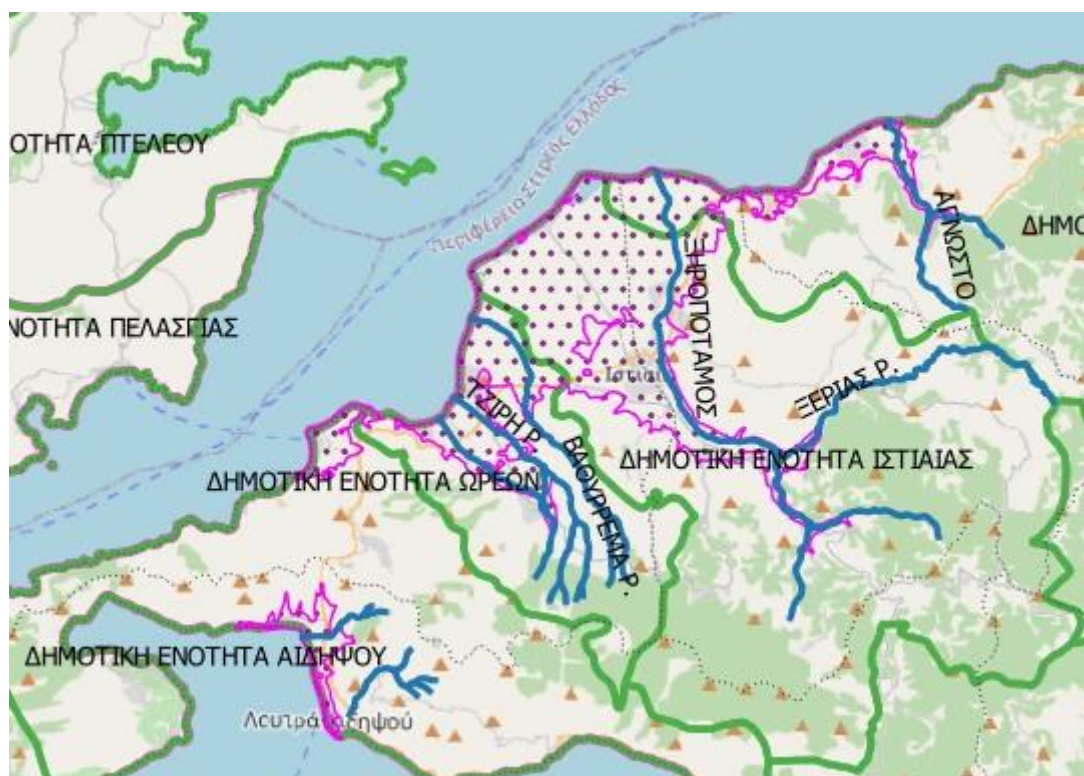
Σχήμα 3.53: Υδατορεύματα της ΖΔΥΚΠ EL07APSFR017

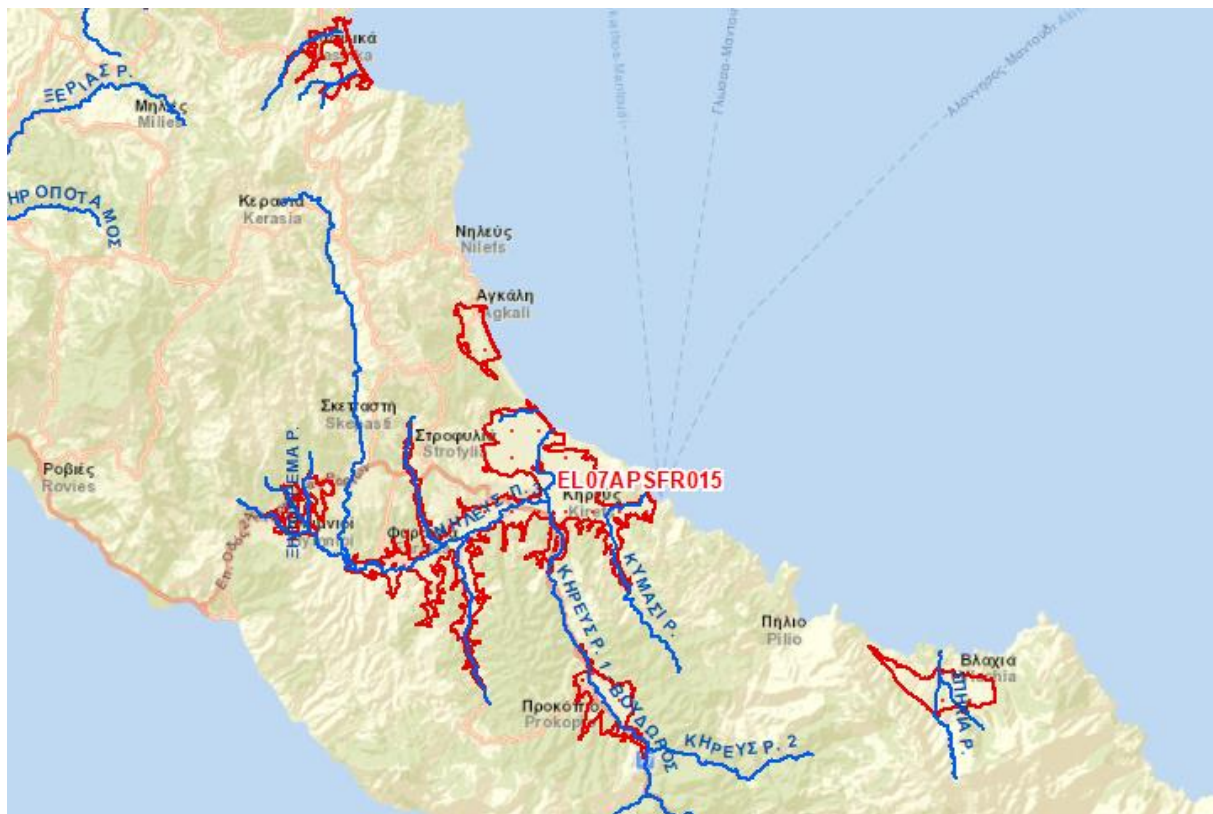
**Σχήμα 3.54: Υδατορεύματα της ΖΔΥΚΠ χαμηλή ζώνη λεκάνης ρ. Κηρέυς νήσου Ευβοίας**

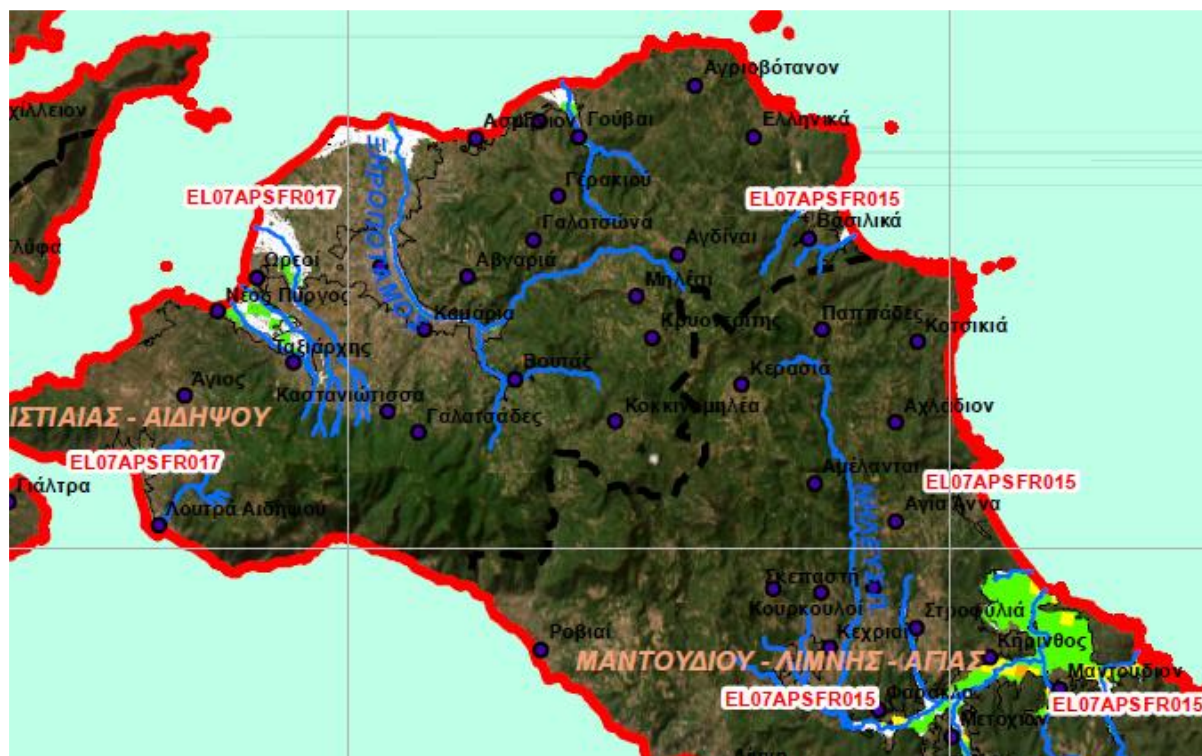
**Σχήμα 3.55: Απόσπασμα Χάρτη Αποτίμησης Επιπτώσεων Πλημμύρας από ποτάμια ροές/λίμνες για περίοδο επαναφοράς  $T=100$  (EL07-07-FRES-100-400-55-4175-02) και το υπόμνημα αυτού**
