# 1η ΑΝΑΘΕΩΡΗΣΗ ΣΧΕΔΙΟΥ ΔΙΑΧΕΙΡΙΣΗΣ ΚΙΝΔΥΝΩΝ ΠΛΗΜΜΥΡΑΣ των Λεκανών Απορροής Ποταμών του Υδατικού Διαμερίσματος Ανατολικής Στερεάς Ελλάδας (EL07)

## ΕΚΘΕΣΗ ΜΕΓΑΛΩΝ ΠΛΗΜΜΥΡΙΚΩΝ ΣΥΜΒΑΝΤΩΝ

**ΕΡΓΟ: 1<sup>η</sup> ΑΝΑΘΕΩΡΗΣΗ ΣΧΕΔΙΩΝ ΔΙΑΧΕΙΡΙΣΗΣ ΚΙΝΔΥΝΩΝ ΠΛΗΜΜΥΡΑΣ ΛΕΚΑΝΩΝ ΑΠΟΡΡΟΗΣ ΠΟΤΑΜΩΝ ΤΩΝ ΥΔΑΤΙΚΩΝ ΔΙΑΜΕΡΙΣΜΑΤΩΝ ΑΤΤΙΚΗΣ, ΑΝΑΤΟΛΙΚΗΣ ΣΤΕΡΕΑΣ ΕΛΛΑΔΑΣ ΚΑΙ ΝΗΣΩΝ ΑΙΓΑΙΟΥ (Βορείου και Νοτίου Αιγαίου)**

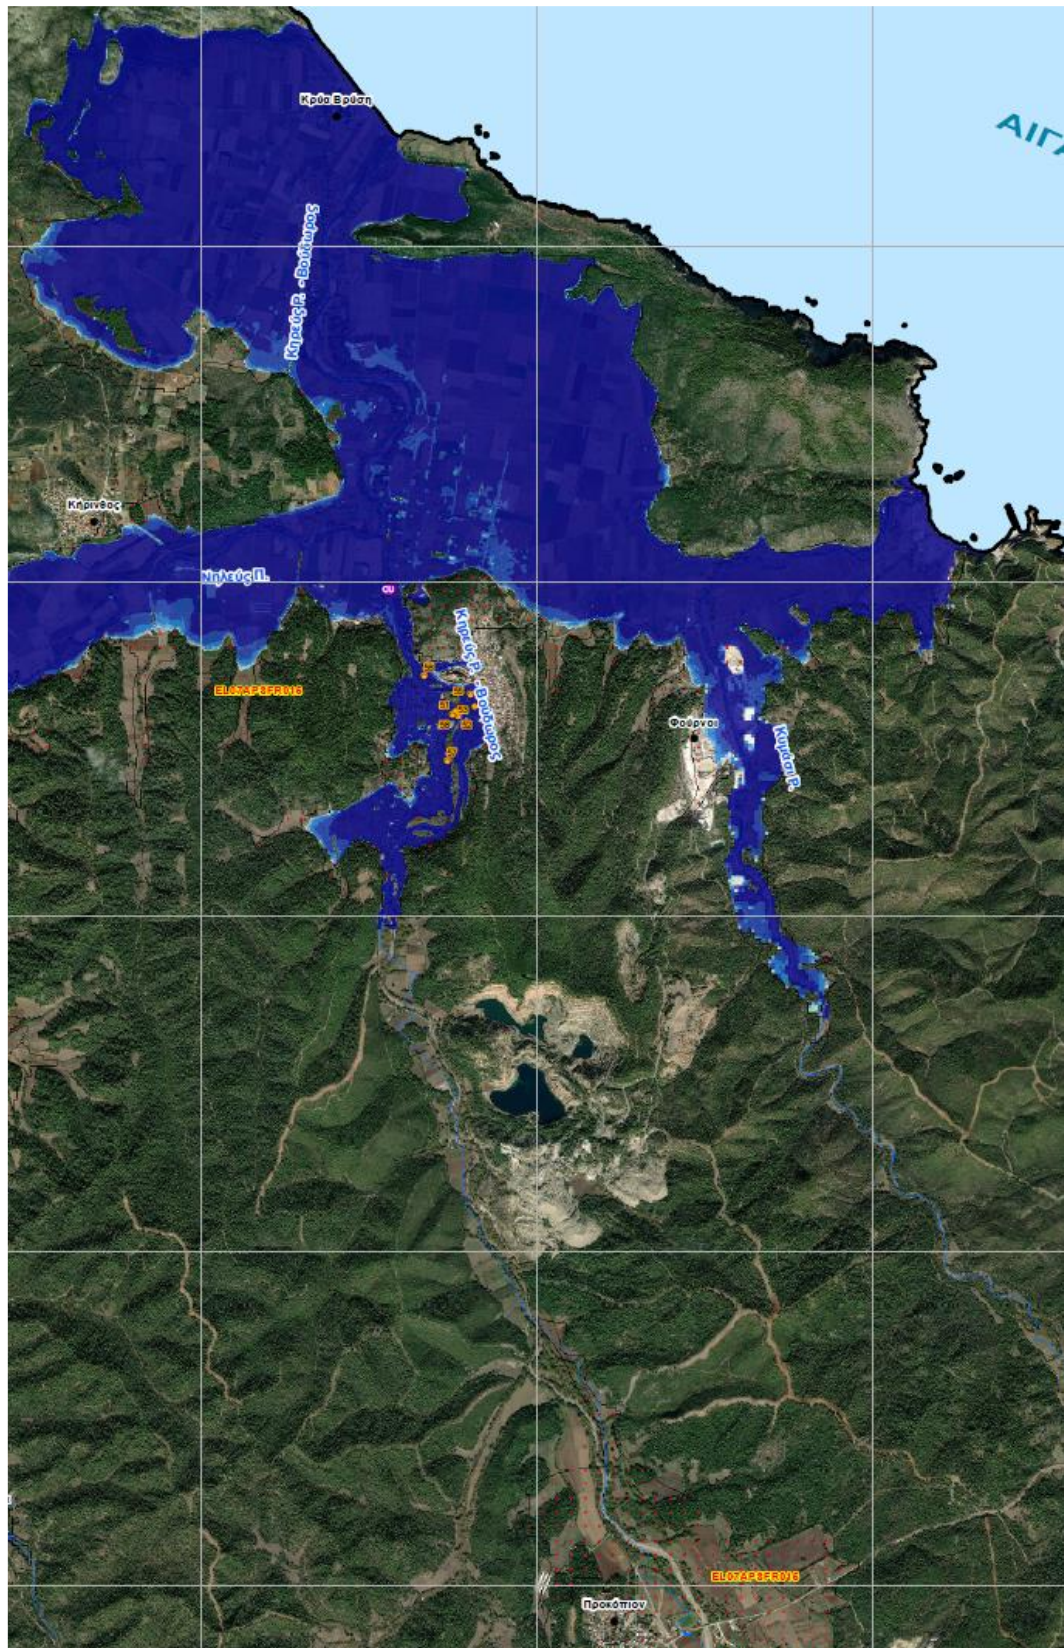
Σύμφωνα με τα αποτελέσματα 1ης Αναθεώρησης ΣΔΚΠ ο δρόμος Μαντουδί – Προκόπι βρίσκεται εντός της πλημμυρικής ζώνης του Κηρέα-Βούδψρος στην οποία αναπτύσσονται βάθη ροής άνω των 2μ για περίοδο επαναφοράς  $T=100$  έτη, όπως φαίνεται και στον ακόλουθο χάρτη.

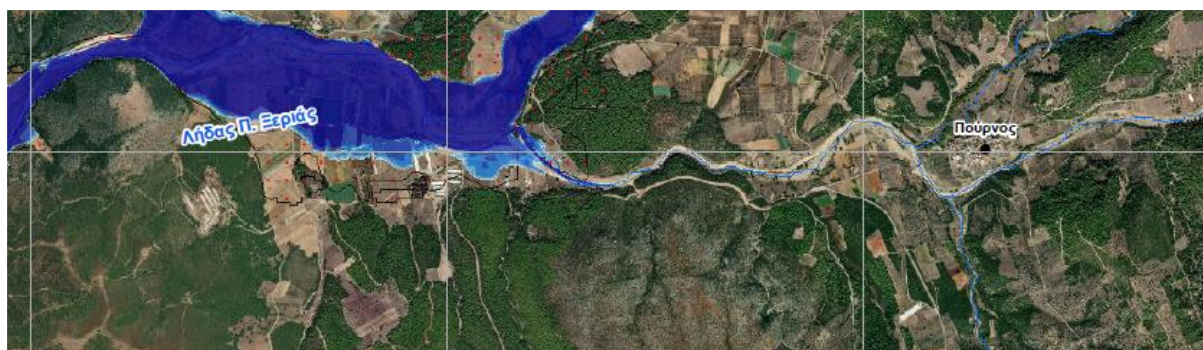
Όσον αφορά την περιοχή Μίστρο - Πουρνό Ευβοίας, σύμφωνα με τα αποτελέσματα 1ης Αναθεώρησης ΣΔΚΠ στην ορεινή περιοχή του Πουρνού που εκδηλώθηκε το συμβάν δεν υπάρχει πλημμυρική ζώνη εκτός της κοίτης των ρεμάτων για περίοδο επαναφοράς T=100 έτη, όπως φαίνεται και στον ακόλουθο χάρτη.

**Σχήμα 3.64: Απόσπασμα Χάρτη Επικινδυνότητας Πλημμύρας T=100 - Πουρνό - Λήδας  
(47-4261)**

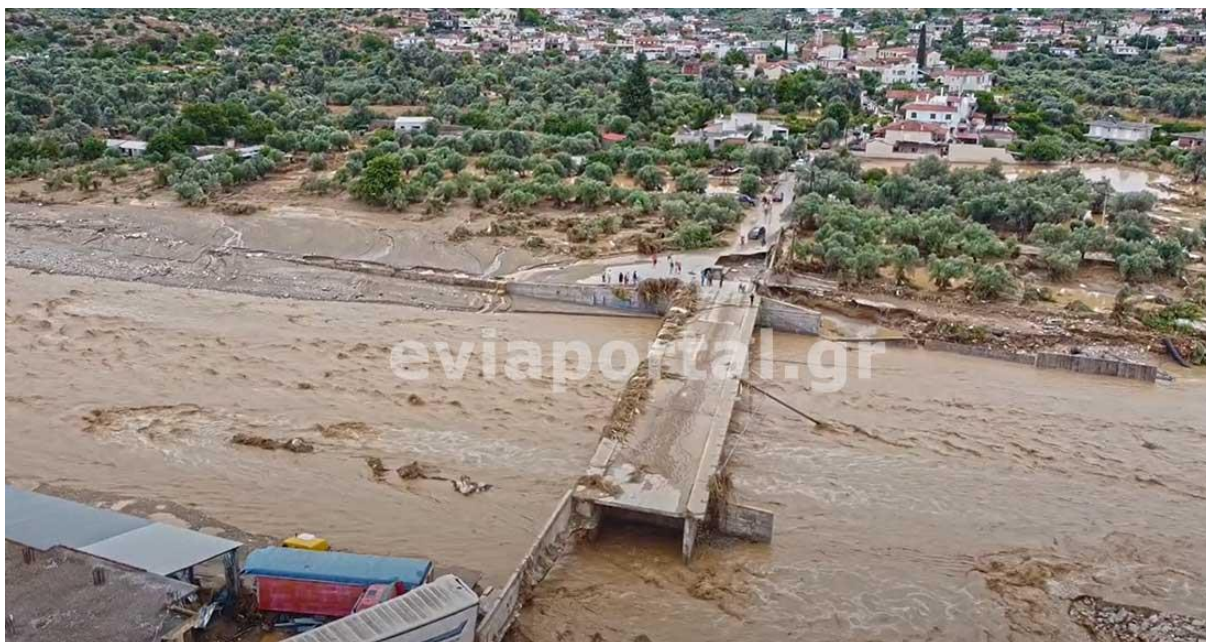
**Σχήμα 4.1: Γέφυρα Αφρατίου**

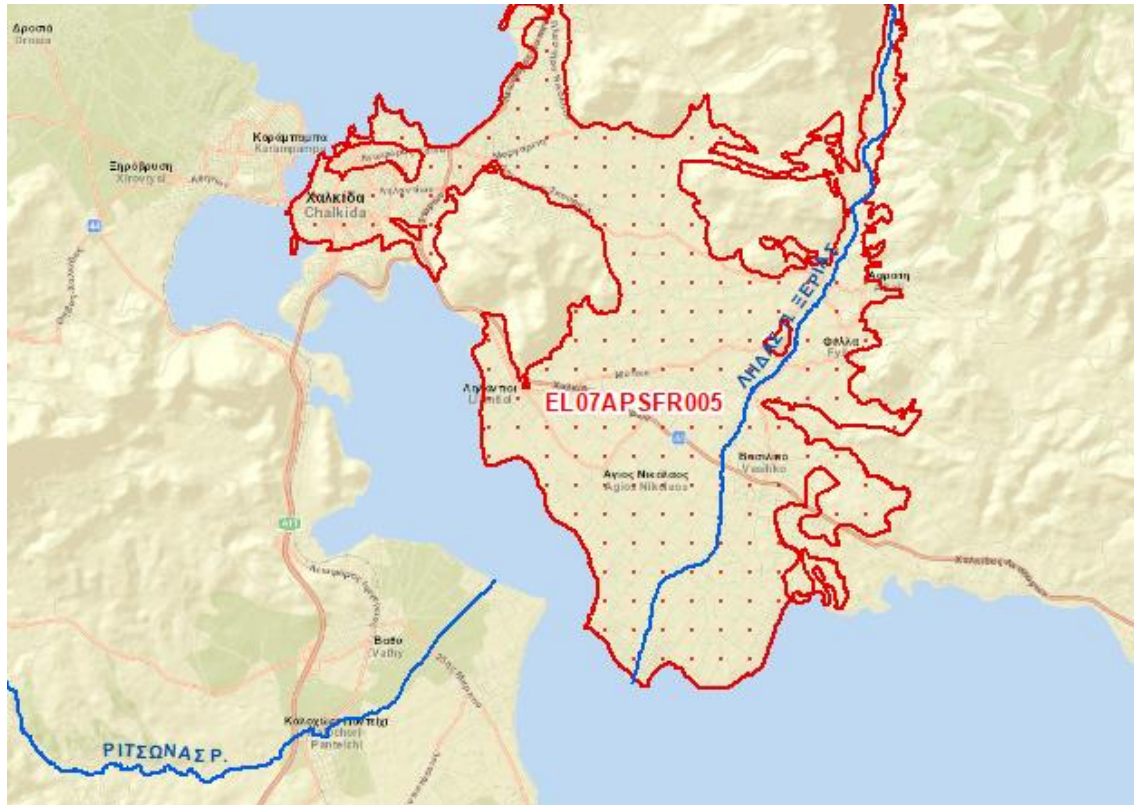
Σχήμα 4.2: Το κύριο υδατόρευμα Λήλας ή Λήλαντας στην ανατολική περιοχή της ΖΔΥΚΠ

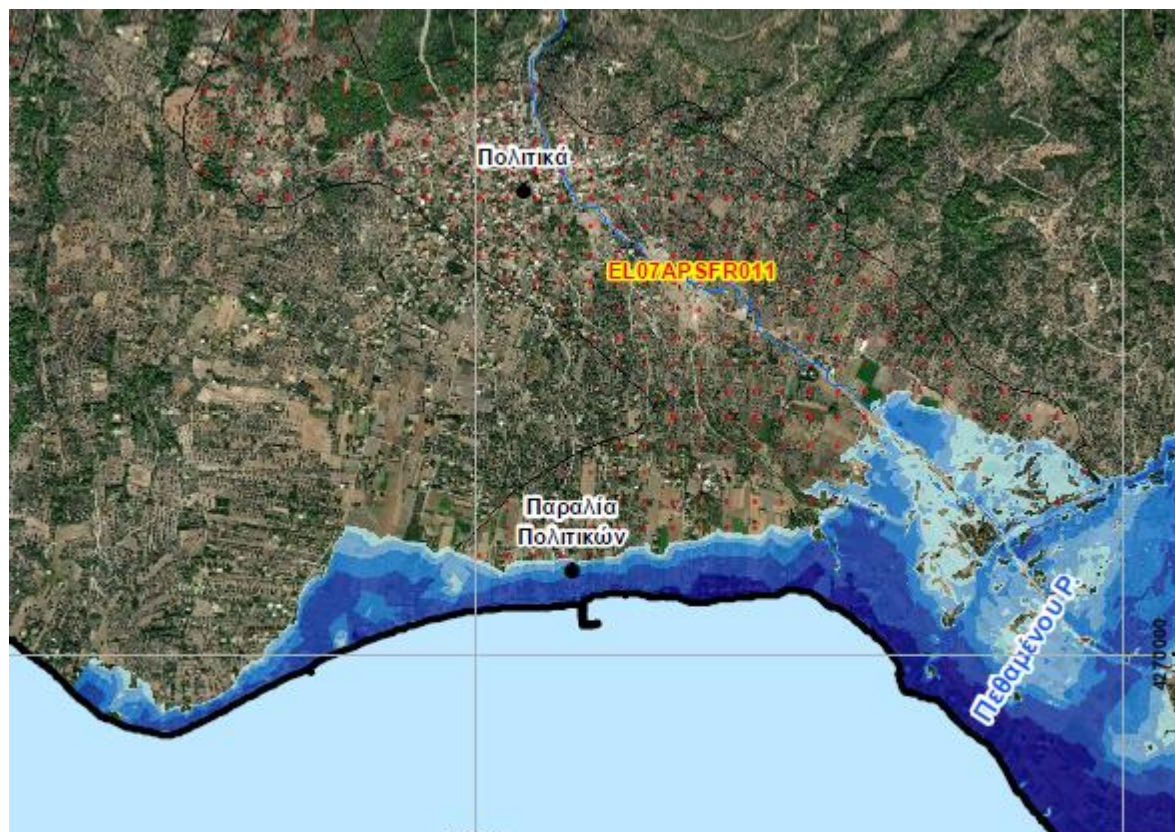
Σύμφωνα με τα αποτελέσματα 1ης Αναθεώρησης ΣΔΚΠ στις περιοχές που εκδηλώθηκαν οι πλημμύρες υπάρχουν πλημμυρικές ζώνες οι οποίες αναπτύσσονται κυρίως στα πεδινά και στις ευρείες κοίτες των ποταμών ενώ οι εκβολές των ρεμάτων παραλιακά μετατρέπονται σε «δέλτα» με πιο ευρείες ζώνες κατάληψης αλλά μικρότερα βάθη ροής, όπως φαίνεται και στους κάτωθι χάρτες.
