**1<sup>η</sup> ΑΝΑΘΕΩΡΗΣΗ**  
**ΣΧΕΔΙΟΥ ΔΙΑΧΕΙΡΙΣΗΣ ΚΙΝΔΥΝΩΝ ΠΛΗΜΜΥΡΑΣ**  
των Λεκανών Απορροής Ποταμών του  
Υδατικού Διαμερίσματος Κεντρικής Μακεδονίας (EL10)

**ΕΚΘΕΣΗ ΜΕΓΑΛΩΝ ΠΛΗΜΜΥΡΙΚΩΝ ΣΥΜΒΑΝΤΩΝ**

**ΕΡΓΟ: 1<sup>η</sup> ΑΝΑΘΕΩΡΗΣΗ ΣΧΕΔΙΩΝ ΔΙΑΧΕΙΡΙΣΗΣ ΚΙΝΔΥΝΩΝ ΠΛΗΜΜΥΡΑΣ ΛΕΚΑΝΩΝ**  
**ΑΠΟΡΡΟΗΣ ΠΟΤΑΜΩΝ ΤΩΝ ΥΔΑΤΙΚΩΝ ΔΙΑΜΕΡΙΣΜΑΤΩΝ ΚΕΝΤΡΙΚΗΣ ΚΑΙ ΔΥΤΙΚΗΣ**  
**ΜΑΚΕΔΟΝΙΑΣ**

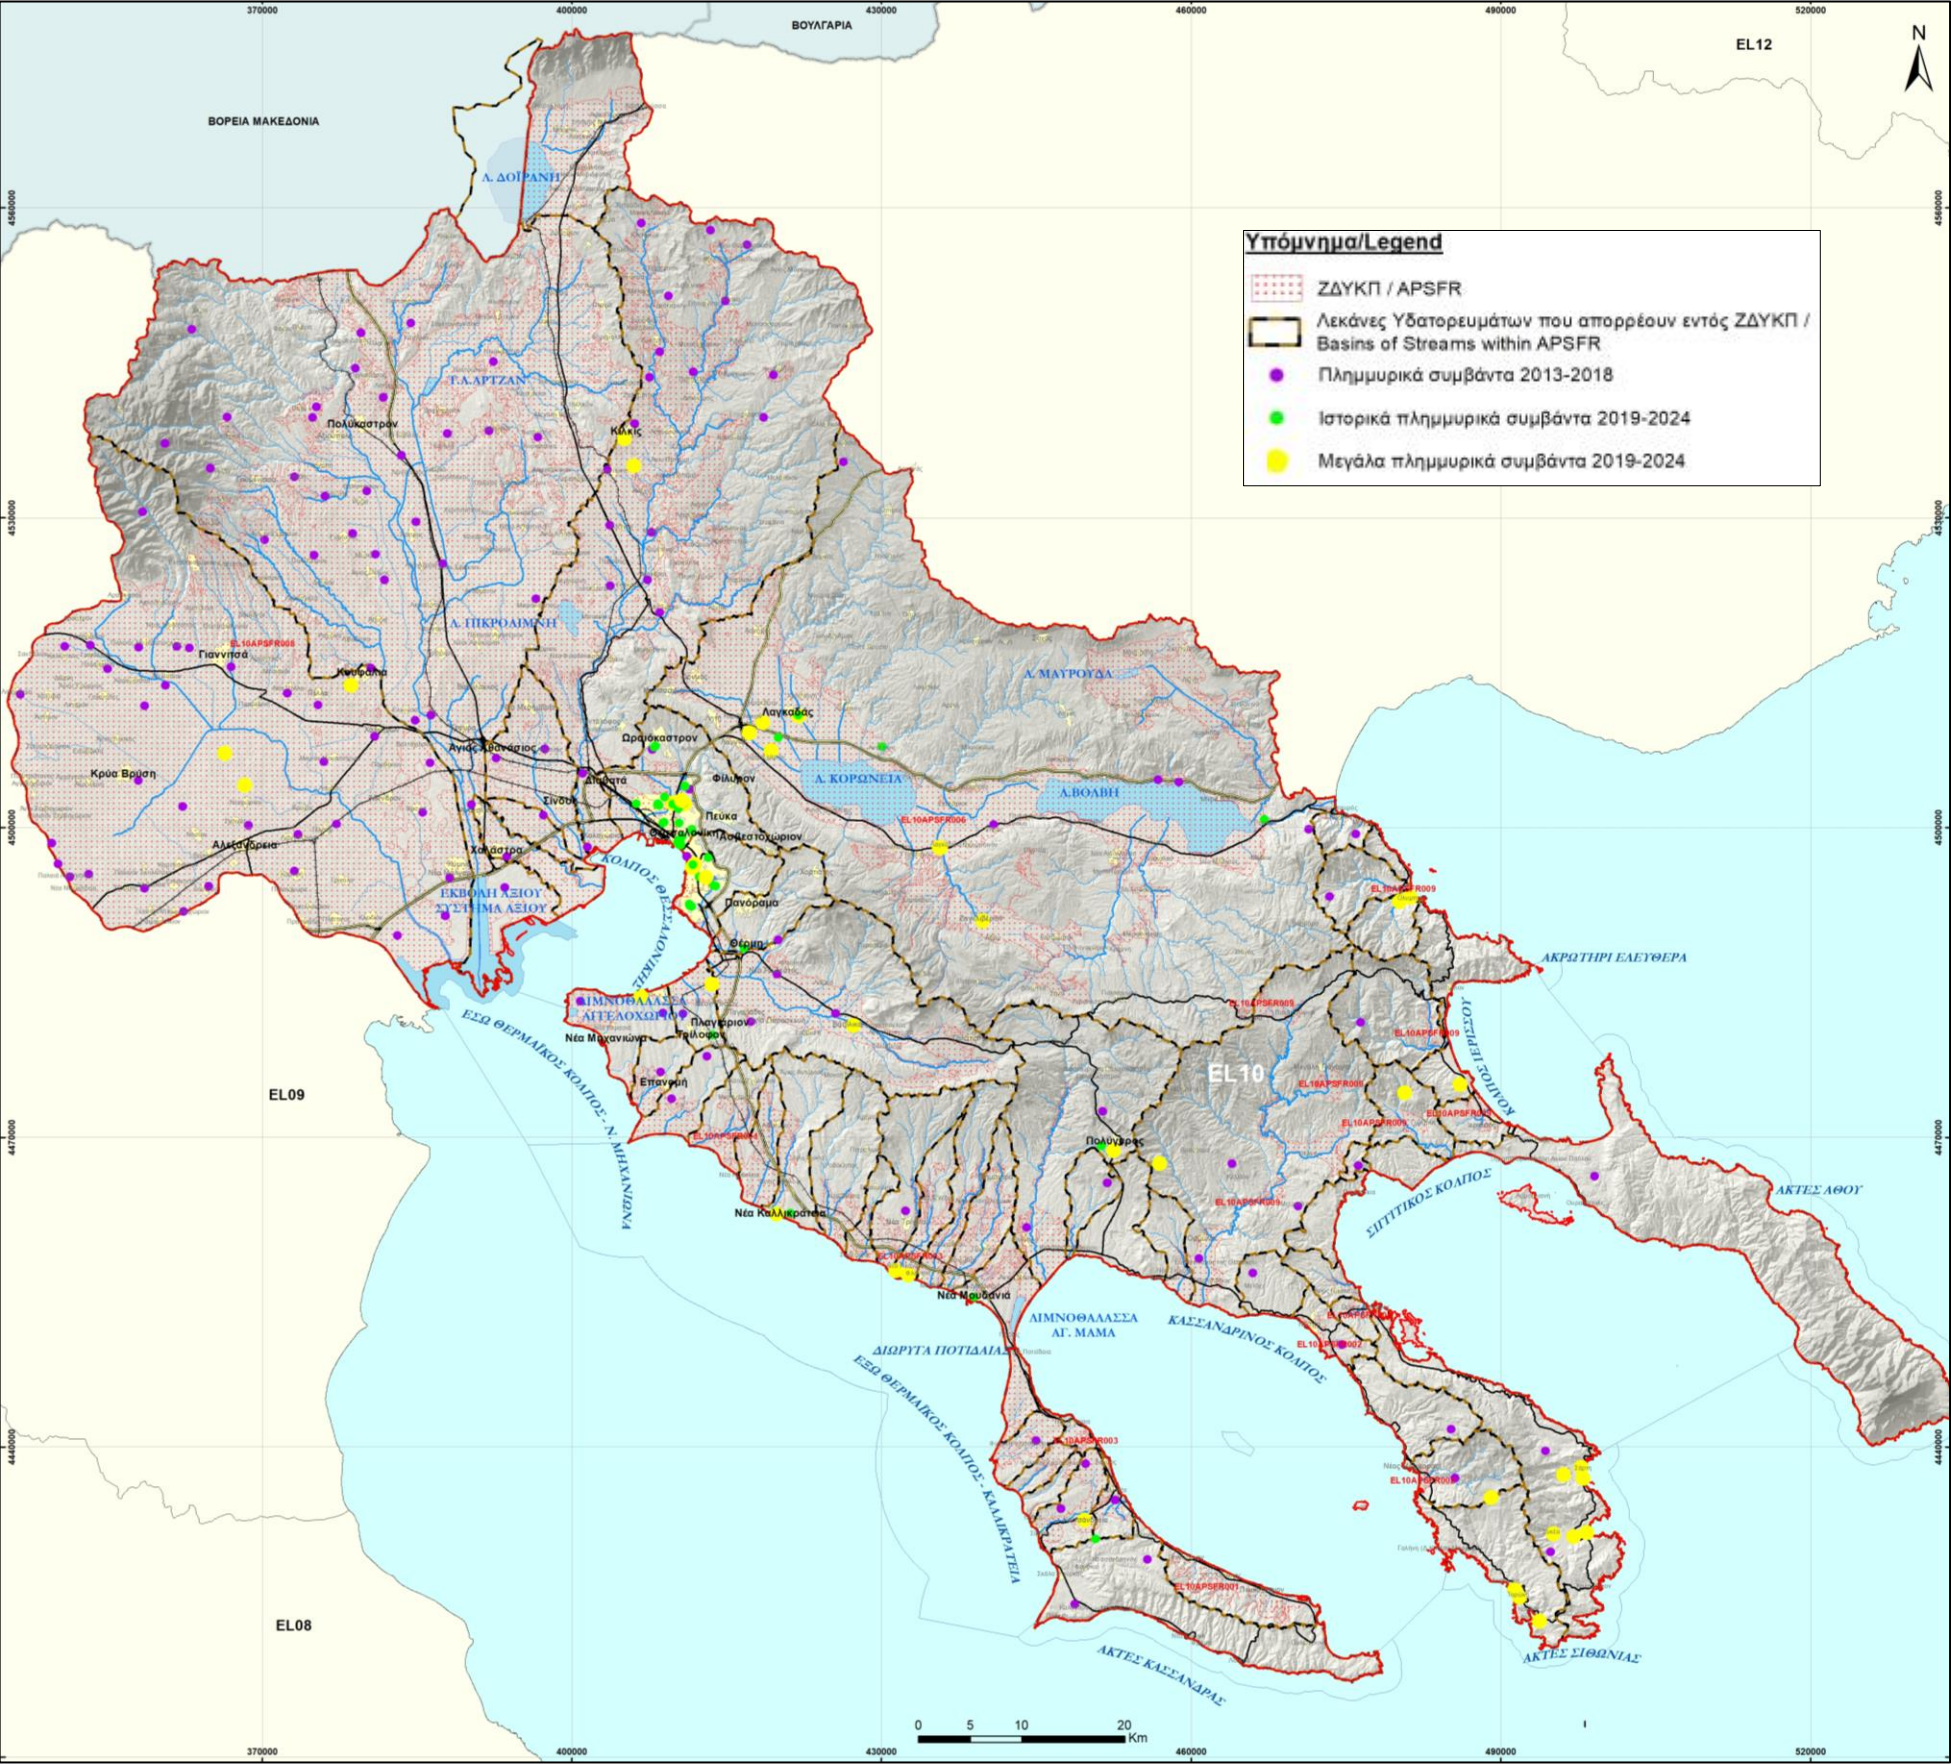
Στον χάρτη σημειώνονται οι θέσεις των συμβάντων του ανωτέρω Πίνακα, με βάση το καταγεγραμμένο ιστορικό πλημμυρών 2019-2024 με χρωματική διαβάθμιση και κλάση μεγέθους ανάλογο με το εάν πρόκειται για ιστορικό ή μεγάλο συμβάν. Πολύ μεγάλα συμβάντα, όπως αυτά ορίζονται στο παρόν τεύχος, δεν καταγράφονται στο ΥΔ EL10.

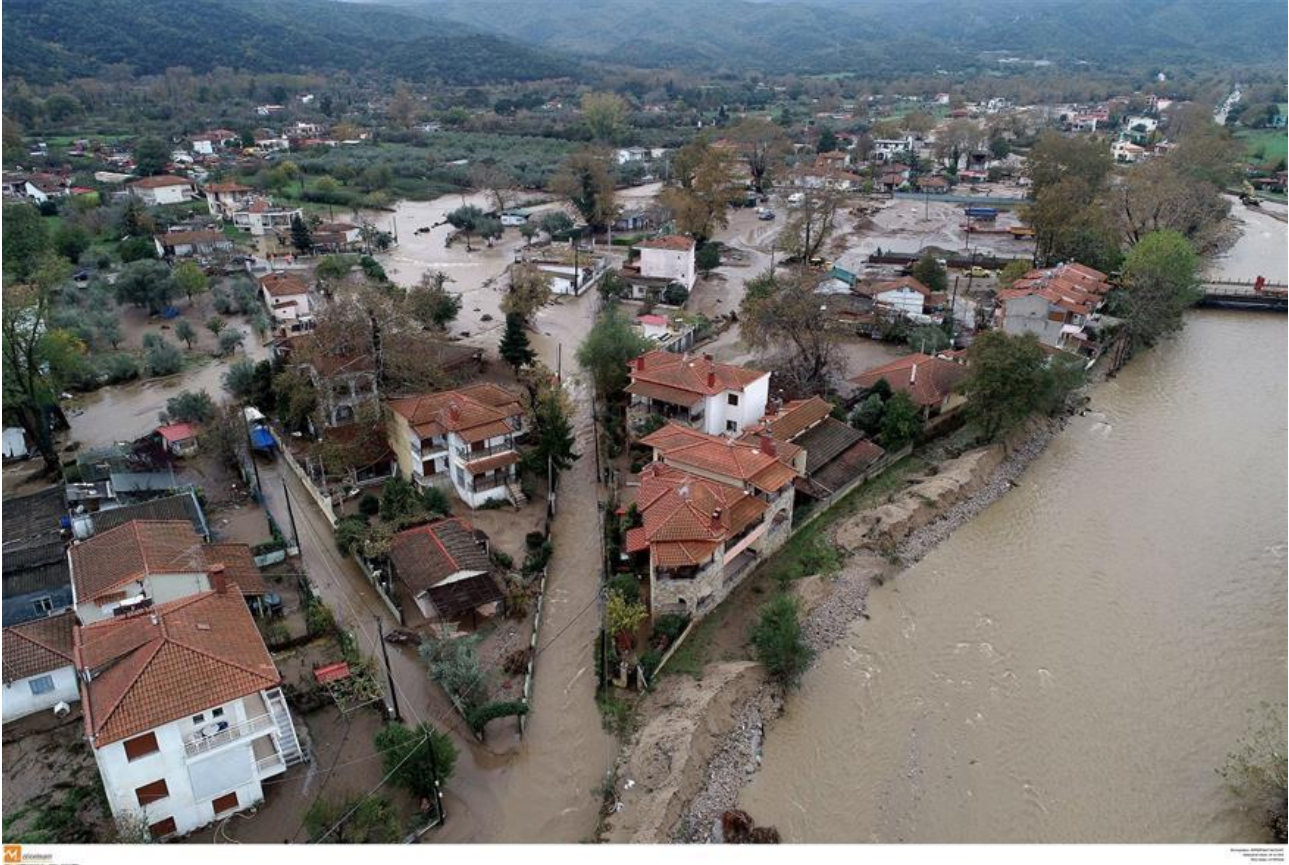
Εικόνα 3-3: Επιπτώσεις της πλημμύρας 25/11/2019 στον οικισμό Ολυμπιάδα (πηγή: Έθνος)

ασταμάτητης βροχόπτωσης, με αποτέλεσμα, οι δρόμοι να μετατραπούν σε ποτάμια, σπίτια να πλημμυρίσουν, οικοσκευές να μεταφερθούν μέχρι τη θάλασσα και η παραλία να μπαζωθεί από ξύλα και φερτά υλικά.

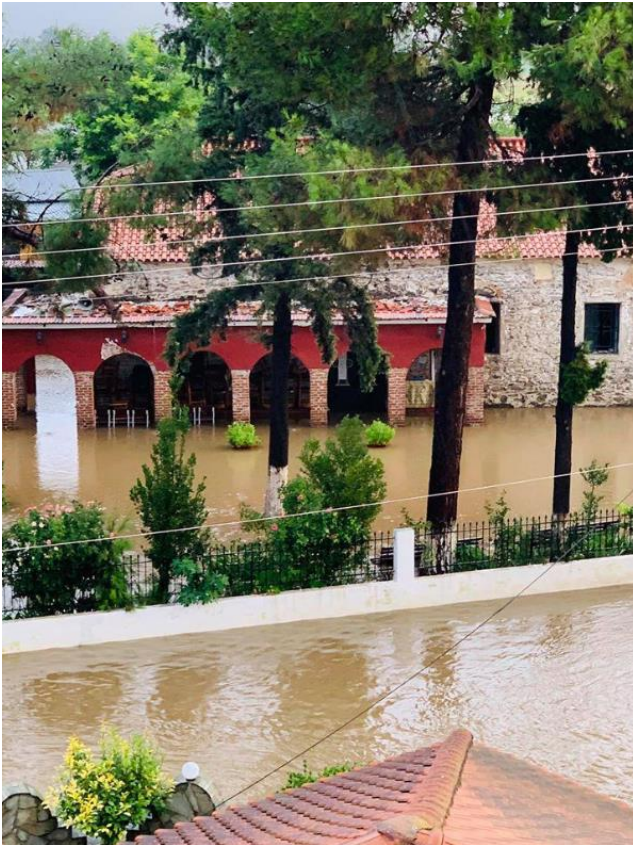
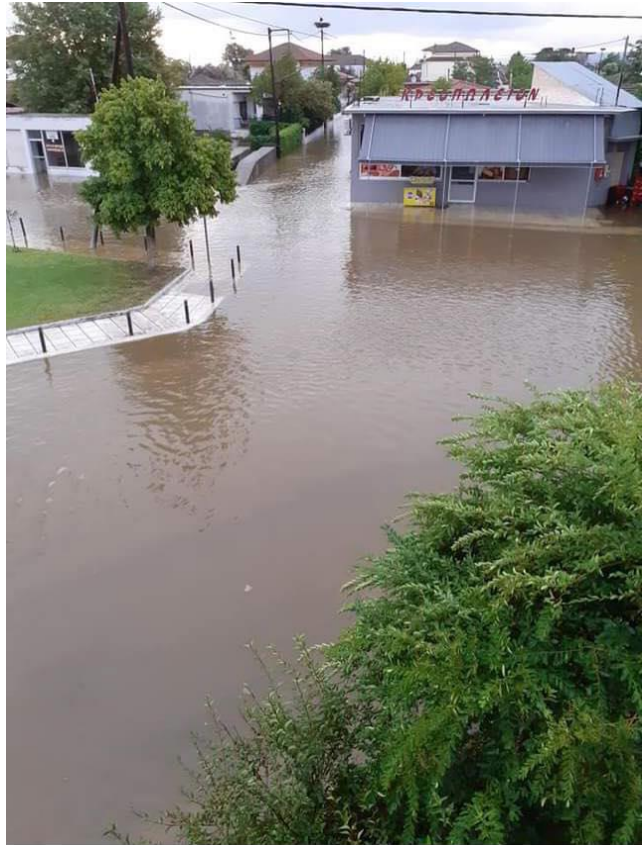
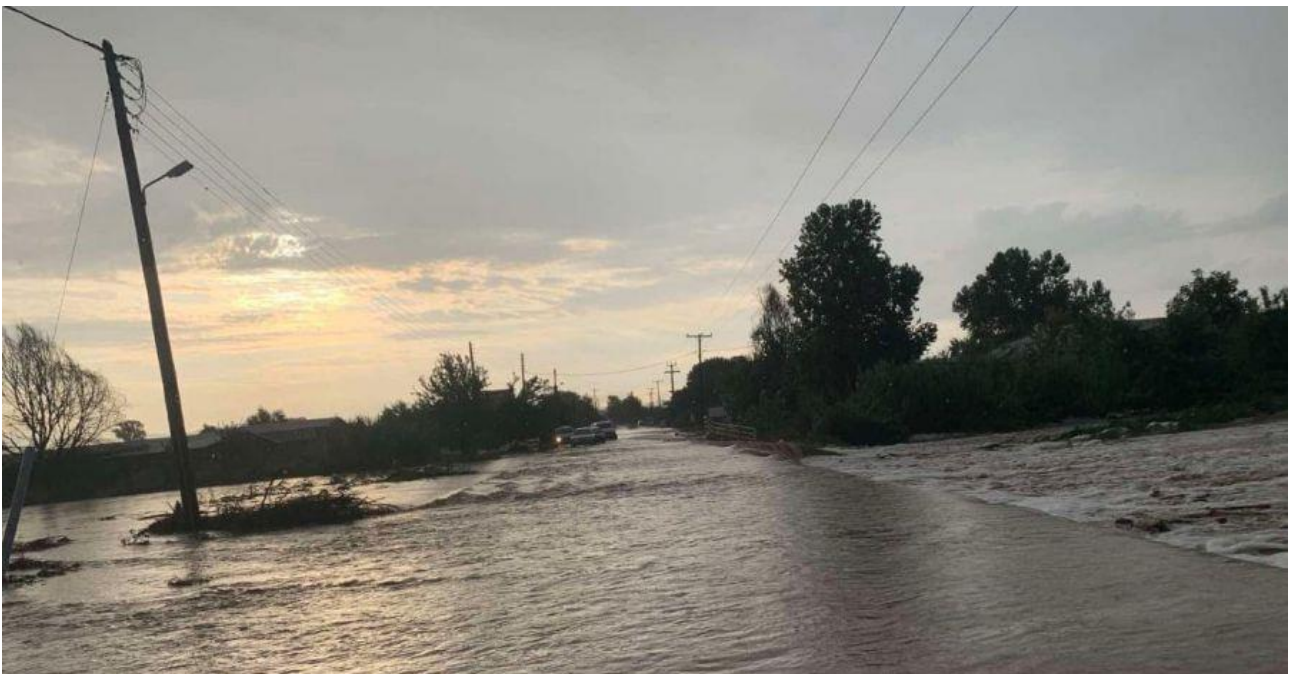
Εικόνα 3-7: Επιπτώσεις της πλημμύρας 07/08/2020 σε περιοχές Δ. Λαγκαδά (πηγή: Ελεύθερο Βήμα Θεσ/νίκης)

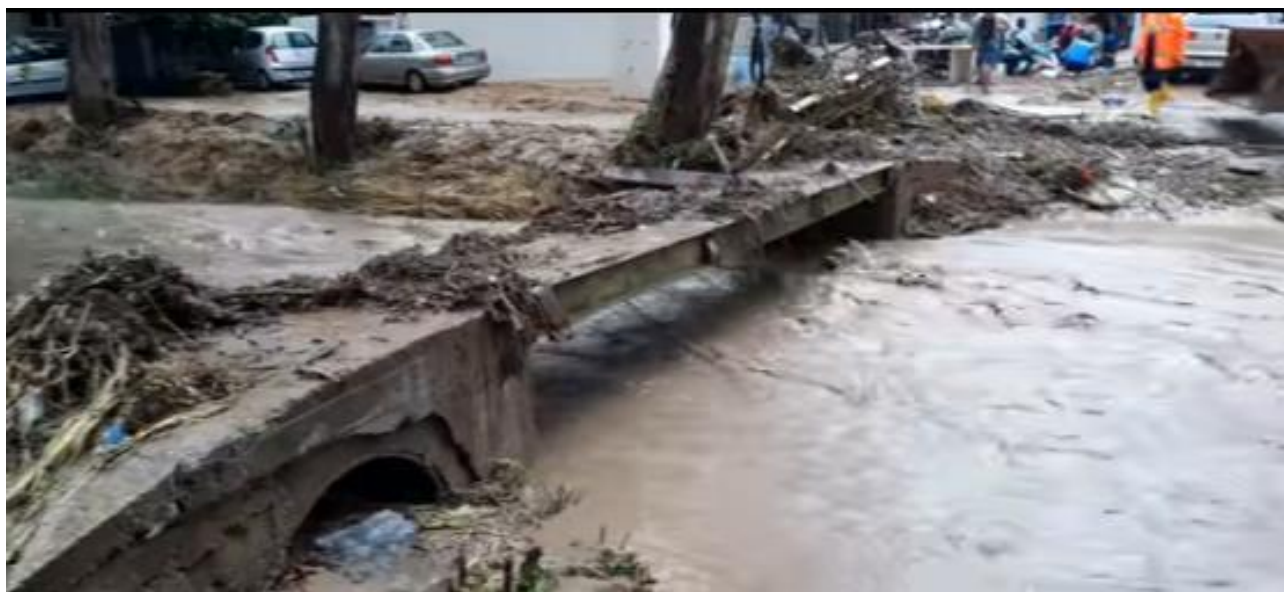
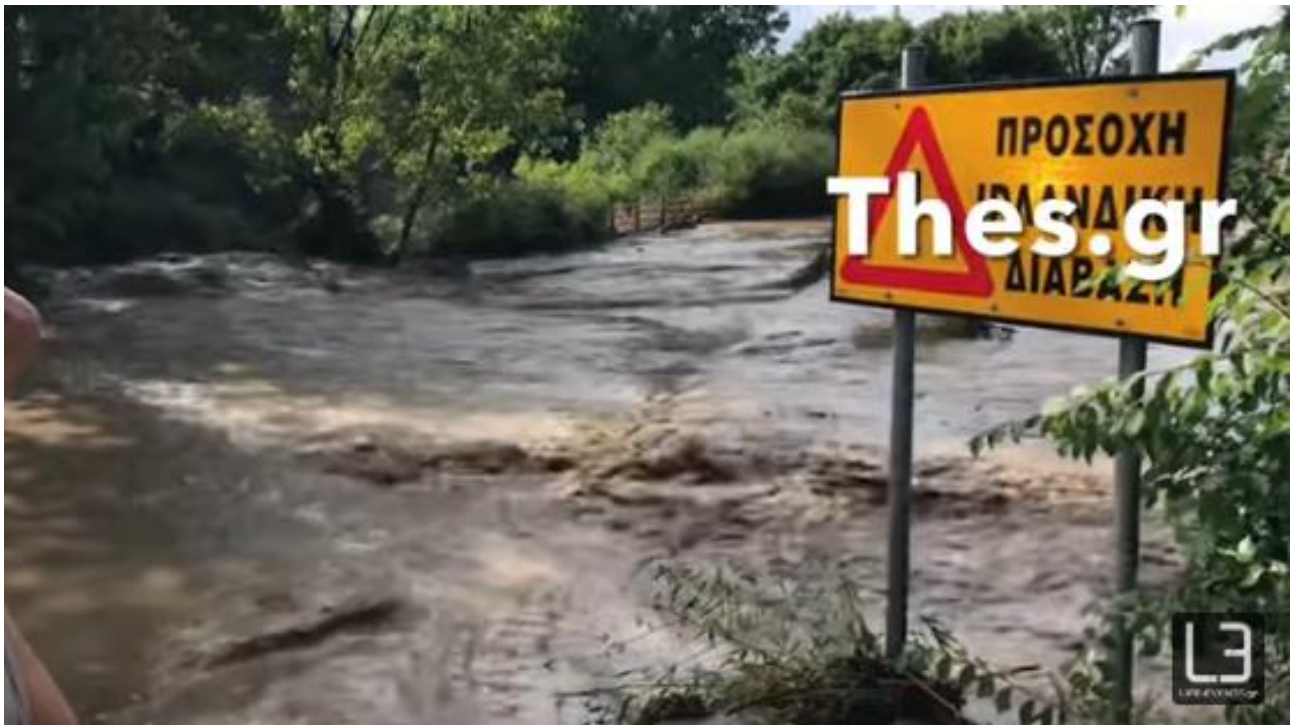
Εικόνα 3-8: Επιπτώσεις της πλημμύρας 12/06/2021 – υπερχίλιση στη θέση ιρλανδικής διέλευσης όπου παρασύρθηκε όχημα (πηγή: tvxs, thes.gr)

Σύμφωνα με πληροφορίες για τις επιπτώσεις της πλημμύρας, ένας άνθρωπος έχασε τη ζωή του από πνιγμό όταν το όχημά του παρασύρθηκε από τα ορμητικά νερά, στην περιοχή των Βυζαντινών Νερόμυλων και εντοπίστηκε σε απόσταση περίπου 300 μέτρων κατάντη, στην οδό Μυτιλήνης. Με βάση δημοσιεύματα και σχετική διερεύνηση, στην περιοχή των νερόμυλων το ρέμα βρίσκεται σε φυσική κατάσταση, έχει μαιανδρική πορεία κατερχόμενο από τους ημιορεινούς όγκους της λεκάνης απορροής, διέρχεται μεταξύ οικιστικών και αγροτικών/χέρσων περιοχών και διασχίζεται από τοπικές οδούς με ιρλανδικές διελεύσεις. Η δυνατή καταιγίδα η οποία συνοδεύτηκε από χαλάζι, έπληξε περιοχές οικιστικών χρήσεων κυρίως στη Σταυρούπολη, με επιπτώσεις σε οδούς, οικίες και βοηθητικούς χώρους στην κατοικημένη περιοχή, ενώ προβλήματα δημιουργήθηκαν λόγω αποκοπής και μεταφοράς κλάδων δέντρων και άλλων υλικών.

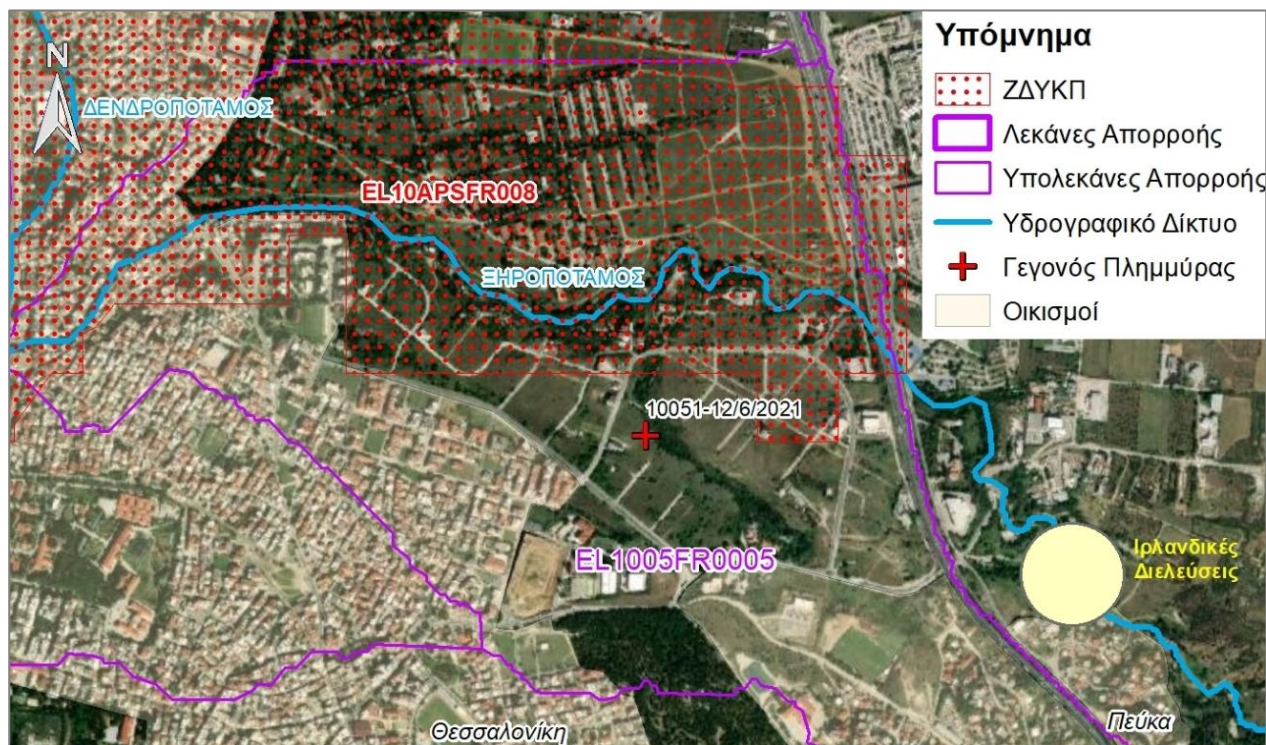
Εικόνα 3-9: Χάρτης περιοχής TK Πολίχνης, ρ. Ξηροπόταμος.

Ο χείμαρρος Ξηροπόταμος (Μυτιλήνης), με συνολικό μήκος 11,2 km, αποτελεί έναν από τους σημαντικότερους κλάδους του Δενδροποτάμου, άρχεται από την Εξοχή, διατρέχει το ΒΑ όριο του περιαστικού δάσους Χιλίων Δέντρων, διέρχεται από τον οικισμό Πεύκων, συνεχίζει κατάντη Δυτικά, διαβαίνει την Ανατολική Περιφερειακή Οδό στη περιοχή των Νοσοκομείων (Στρατιωτικό 424, Παπαγεωργίου κλπ.), όπου και εισέρχεται στη ΖΔΥΚΠ EL10APSF008. Εν συνεχεία, διασχίζει για 2,2 km την έκταση του πρώην Δήμου **Πολίχνης** (εμφανίζεται στη θέση αυτή και ως ρέμα Μυτιλήνης) και συμβάλλει δια μέσου του αστικού ιστού, ως τροποποιημένο υδατικό σύστημα, υπογείως μέσα από το δίκτυο ομβρίων, στον Δενδροπόταμο. Παρατηρούνται προβλήματα από μπαζώματα, οικοδόμηση και απορρίμματα. Σε ό,τι αφορά πλημμυρικές απορροές και επιπτώσεις στην ευστάθεια των πρανών, προβλήματα παρατηρούνται μόνο σε περιορισμένες εκτάσεις.

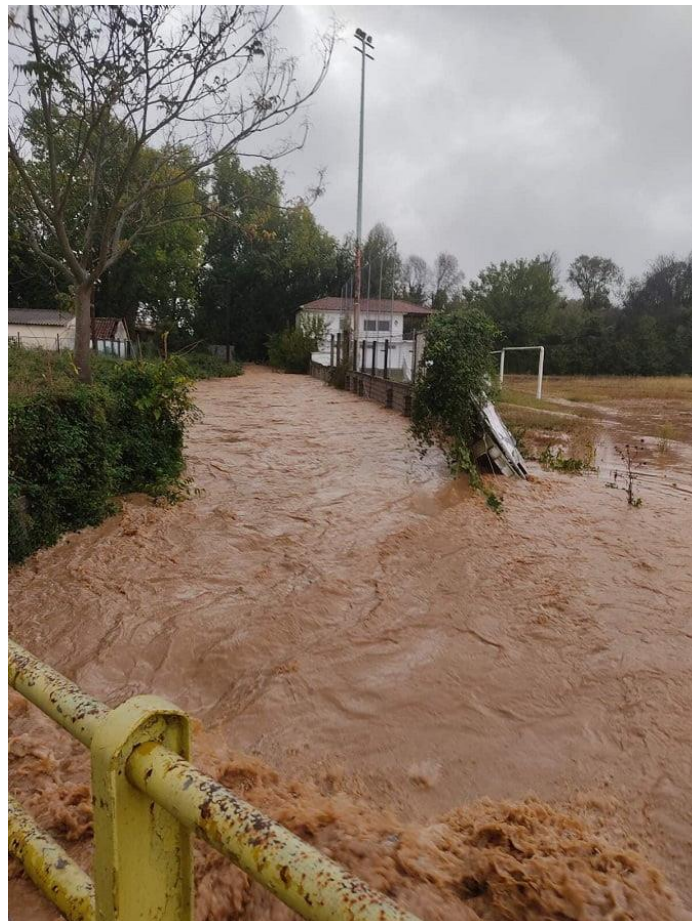
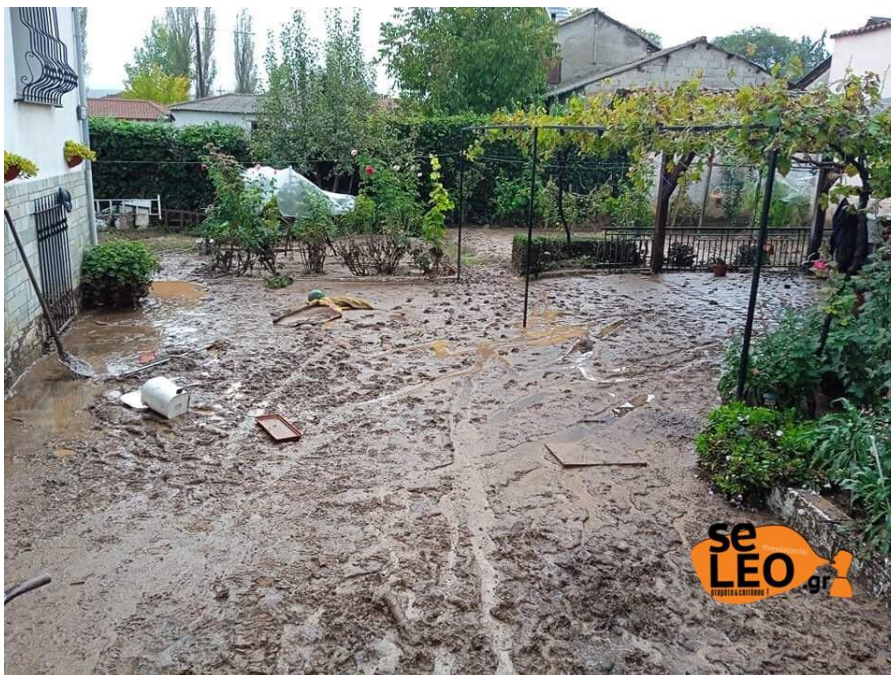
Εικόνα 3-11: Επιπτώσεις της πλημμύρας 14/10/2021 στο Ζαγκλιβέρι (πηγή: seLeo)

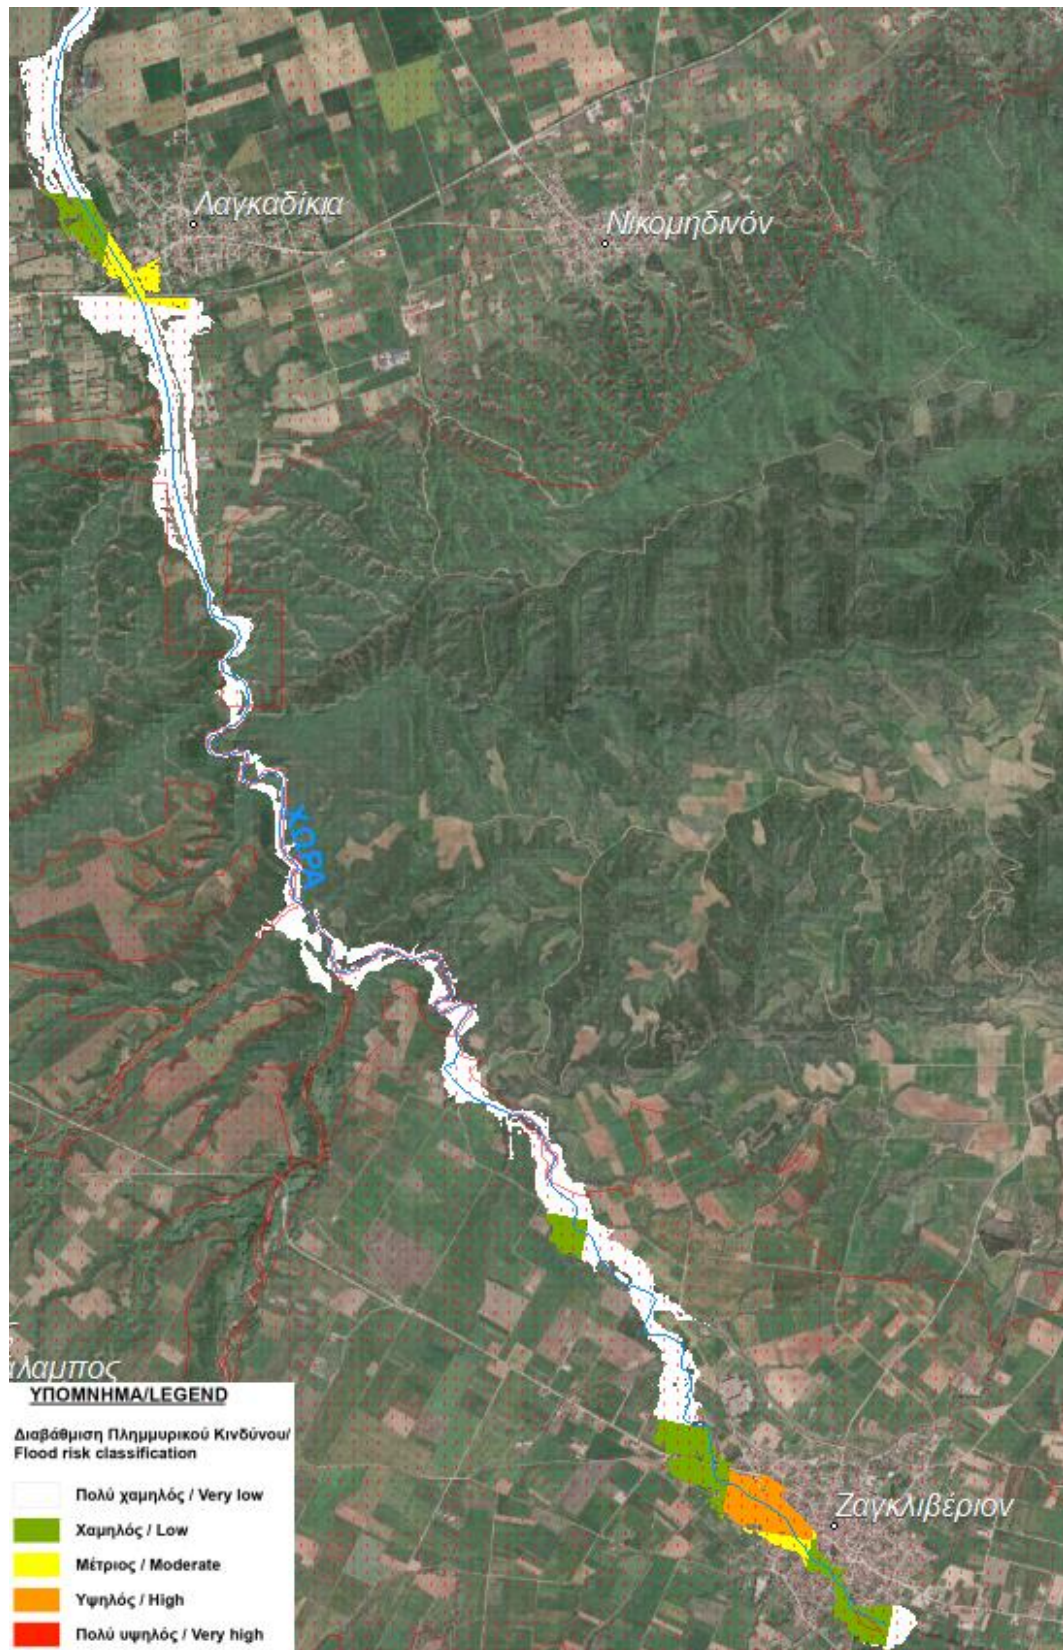
Χάρτης 3-9: Αποτίμηση επιπτώσεων πλημμύρας στην περιοχή εκδήλωσης του συμβάντος 14/10/2021 για T=100 έτη

Σε ό,τι αφορά την αποτίμηση των επιπτώσεων ανά κατηγορία επικινδυνότητας (πολύ χαμηλή, χαμηλή, μέτρια, υψηλή και πολύ υψηλή) από πλημμυρικό γεγονός για T=100 έτη στην πληγείσα περιοχή, με βάση την μεθοδολογία συναξιολόγησης παραμέτρων επικινδυνότητας (βάθη ,ταχύτητες ροής) και τρωτότητας θιγόμενων χρήσεων (ανθρώπων, οικονομικών δραστηριοτήτων, περιβάλλοντος και πολιτιστικής κληρονομιάς) που ακολουθήθηκε στην παρούσα 1<sup>η</sup> αναθεώρηση ΣΔΚΠ, εκτιμάται πολύ χαμηλός έως υψηλός κίνδυνος στο κέντρο οικισμού Ζαγκλιβερίου. Στην περιοχή του ρέματος Χώρα δυτικά των Λαγκαδικίων εκτιμάται χαμηλός έως μέτριος κίνδυνος.

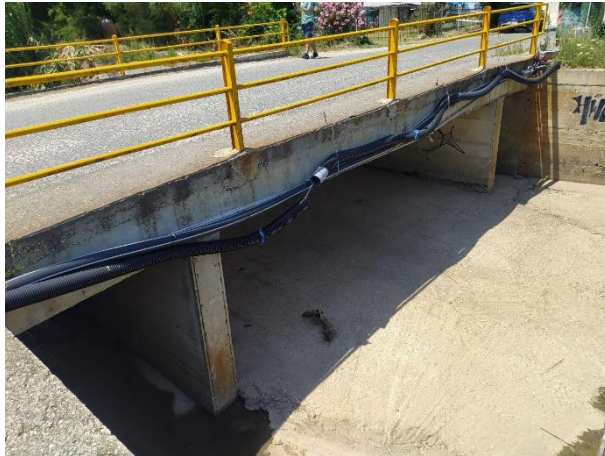
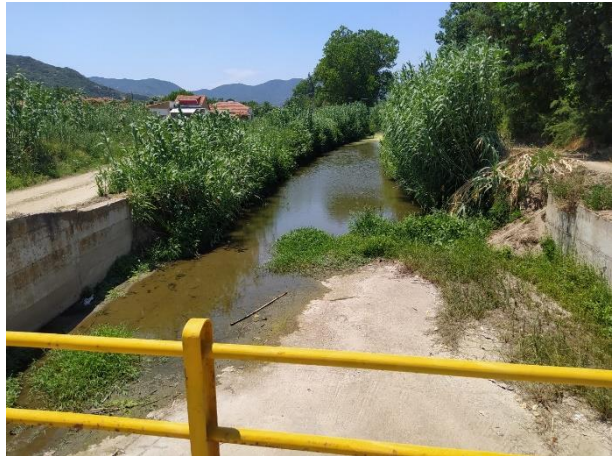
**Εικόνα 3-17. Κύριο Ρέμα Συκιάς**

*Τεχνικό επί της παραλιακής οδού πριν την εκβολή (αυτοψία Ιούλιος 2023)*

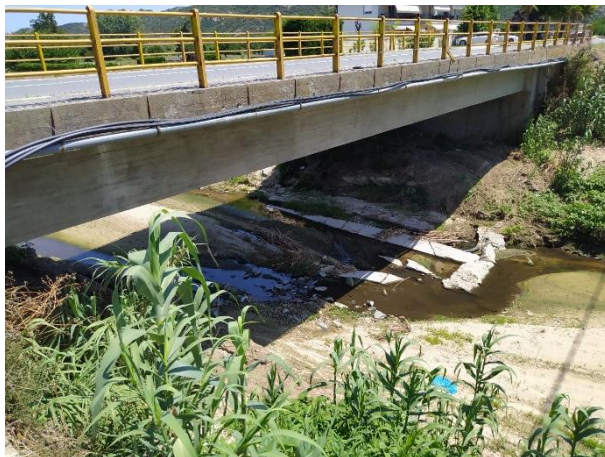
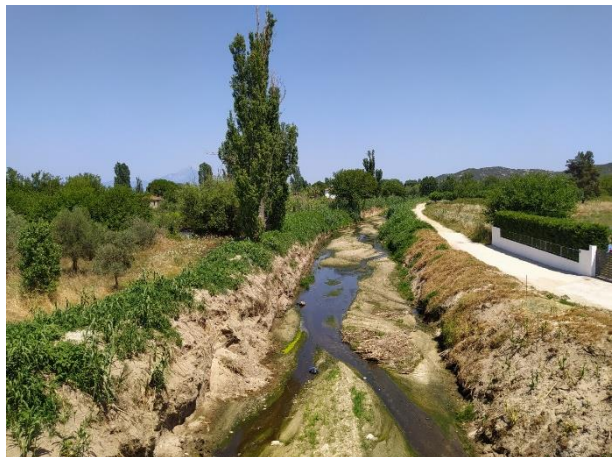
**Εικόνα 3-18. Κύριο Ρέμα Συκιάς**

*Τεχνικό επί της Επαρχιακής Οδού Νικήτης – Σάρτης. Σύμφωνα με μαρτυρίες, το συγκεκριμένο τεχνικό επαρκεί – η κοίτη χρήζει περιοδικού καθαρισμού από φερτές ύλες (αυτοψία Ιούλιος 2023)*

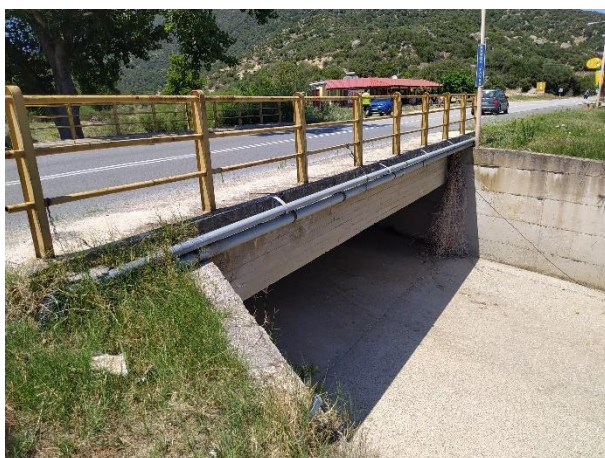
**Εικόνα 3-19. Βόρειο Ρέμα παραλίας Συκιάς**

*Τεχνικό επί της Επαρχιακής Οδού Νικήτης - Σάρτης (αυτοψία Ιούλιος 2023)*

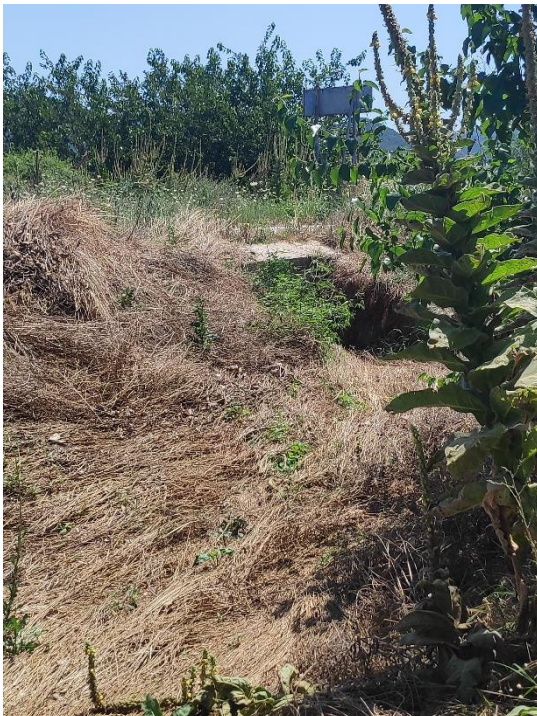
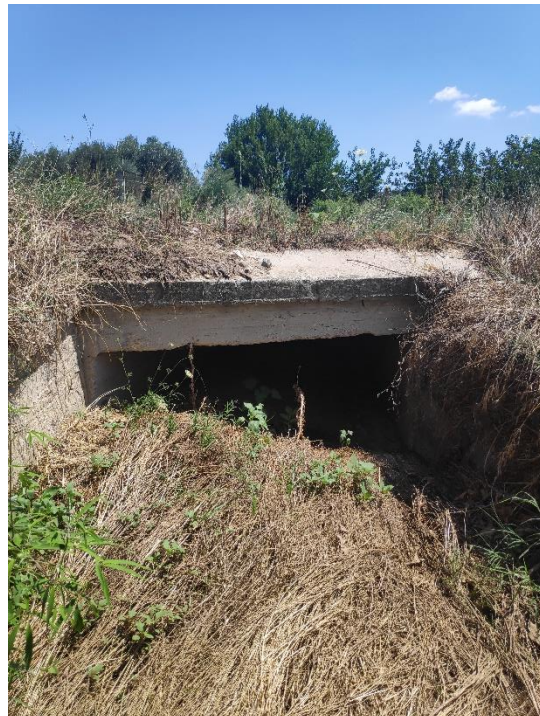
**Εικόνα 3-21. Κλάδος Ρέματος Συκιάς**

*Ιρλανδική διάβαση της παραλιακής οδού πριν την εκβολή του ρέματος. Φθορές στο οδόστρωμα (αυτοψία Ιούλιος 2023)*

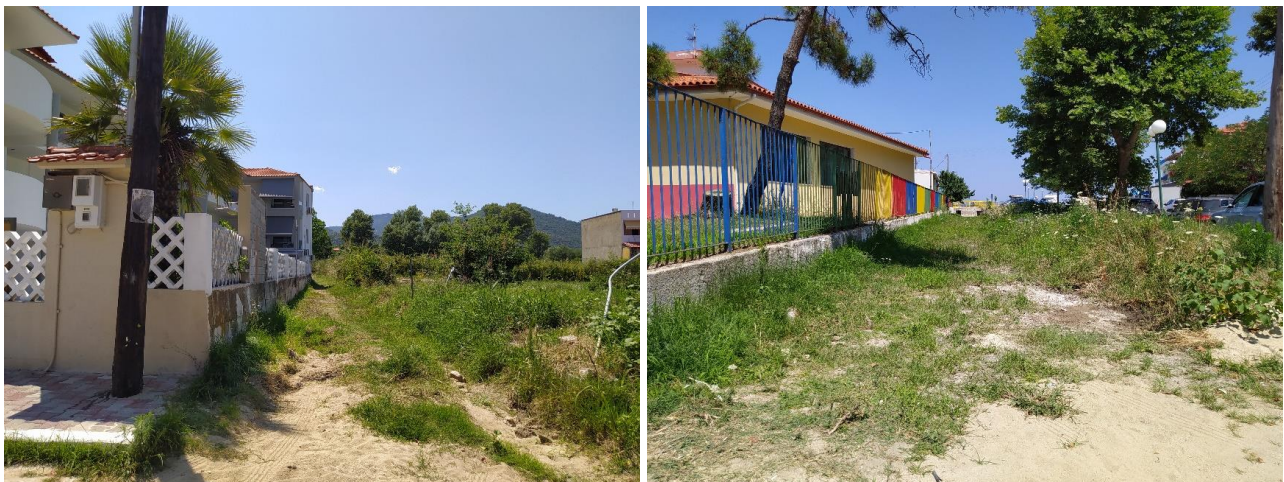
Εικόνα 3-23 Κεντρικό ρέμα Σάρτης εντός οικισμού

Σε επαφή με οικίες 100μ πριν την εκβολή – όψη προς ανάντη - Σε επαφή με το Δημοτικό σχολείο Σάρτης – όψη προς τα κατάντη (αυτοψία Ιούλιος 2023)

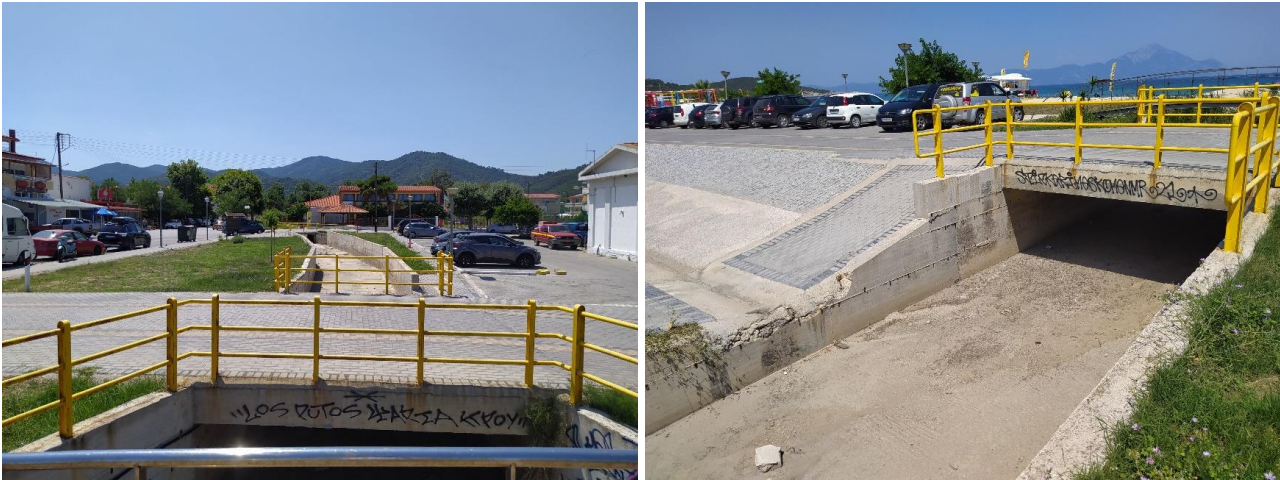
**Εικόνα 3-24 Πρόσφατο έργο διευθέτησης της κοίτης του Κεντρικού ρέματος Σάρτης**

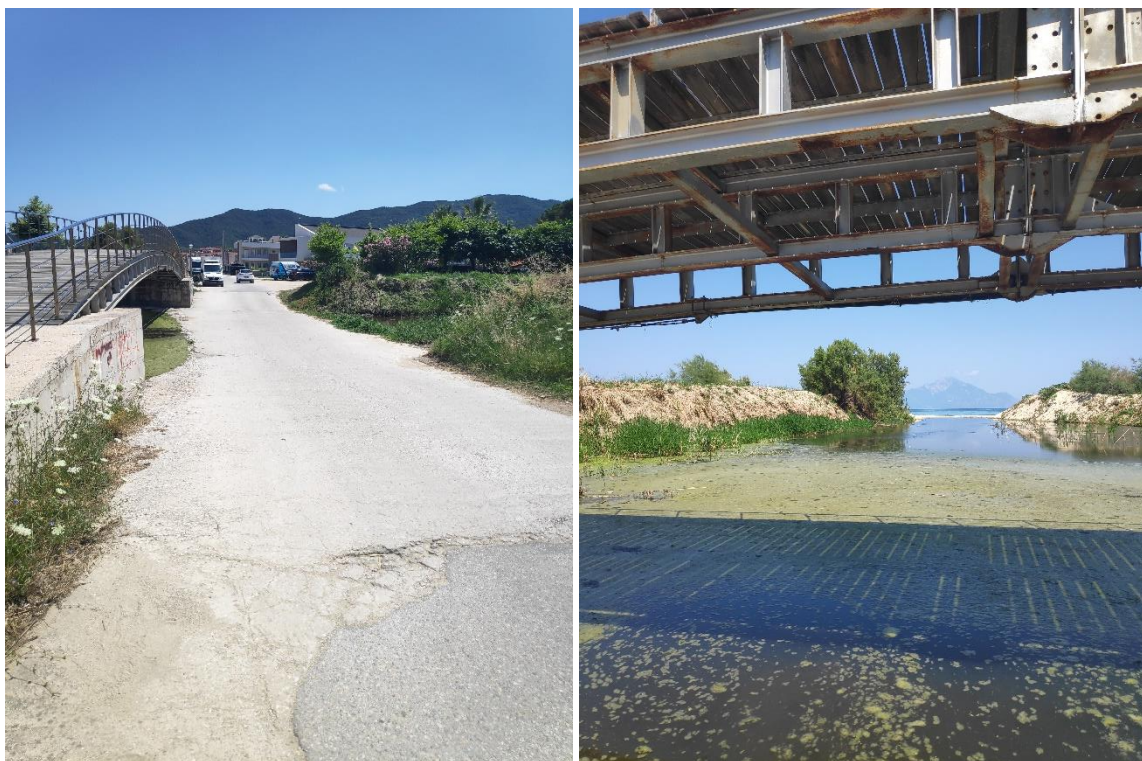
**Εικόνα 3-25 Ιρλανδική διάβαση πριν την εκβολή του Νότιου ρέματος Σάρτης, περιοχή εκβολής**

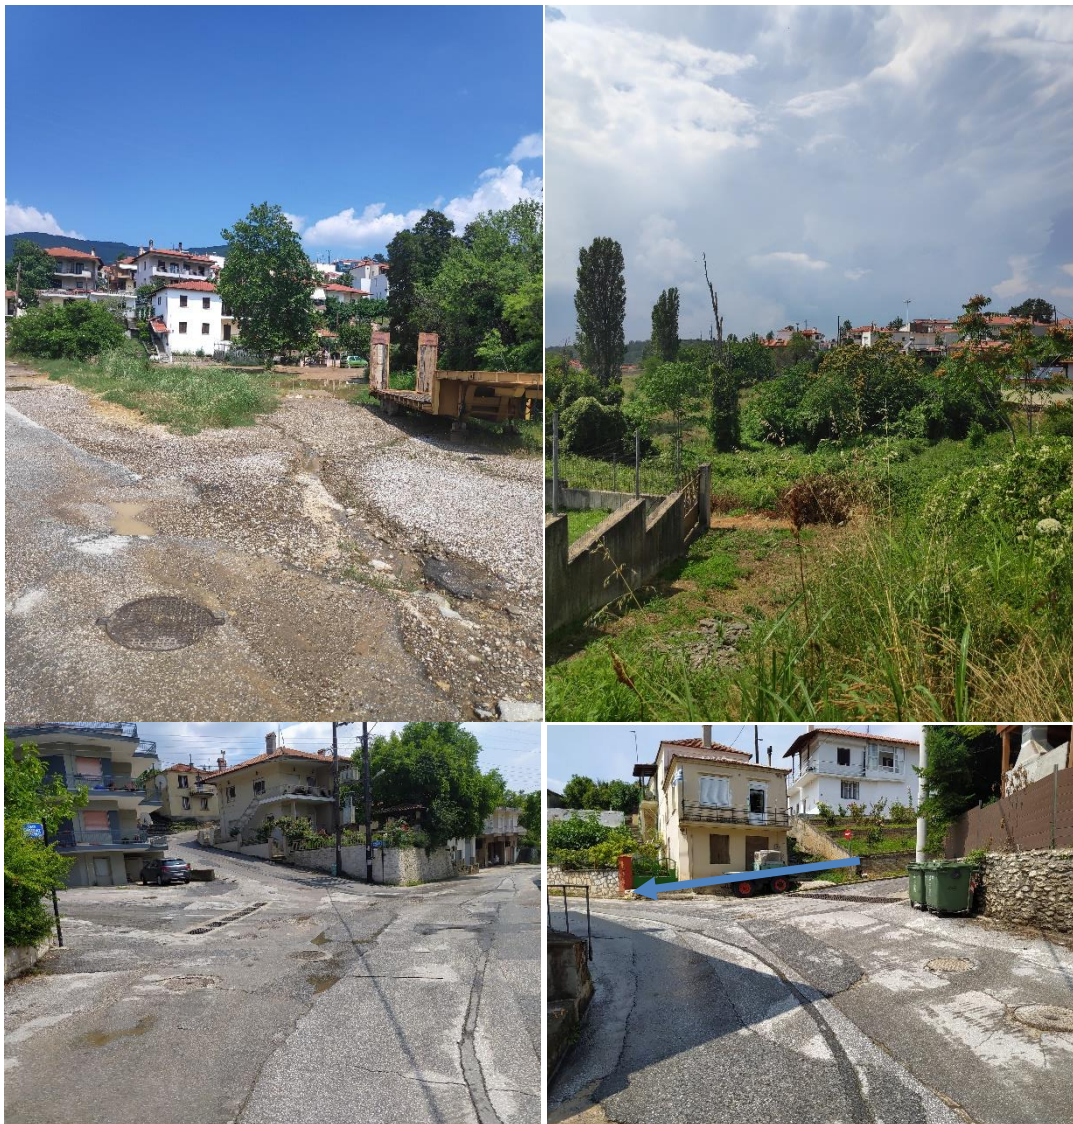
Εικόνα 3-27. Περιοχή οικισμού Πολυγύρου (αυτοψία 2023)

Με βάση πληροφορίες από την Τεχνική Υπηρεσία του Δήμου, προβλήματα πλημμυρών εμφανίζονται στην πλατεία Έξι Βρύσες, στις οποίες υπάρχει χαμηλό σημείο και το δίκτυο ομβρίων, σε περιόδους έντονων βροχοπτώσεων δεν επαρκεί με αποτέλεσμα να υπερχειλίζουν τα ύδατα και να κατακλύζονται η πλατεία, ο πεζόδρομος και άλλα σημεία της πόλης.

Από την εξέταση των πλημμυρικών γεγονότων, σε συνδυασμό με τα λοιπά χαρακτηριστικά προκύπτει ότι **το αίτιο πλημμύρας στον οικισμό Πολύγυρο είναι η υπερχειλίση ποταμού (A11) και η Θραύση – Αστοχία Τεχνικού Έργου (A15), ο μηχανισμός πλημμύρας είναι αστοχία υποδομών (A23) και η παρεμπόδιση ροής (A24) με χαρακτηριστικά πλημμύρας άλλης γρήγορης εξέλιξης (A33).**

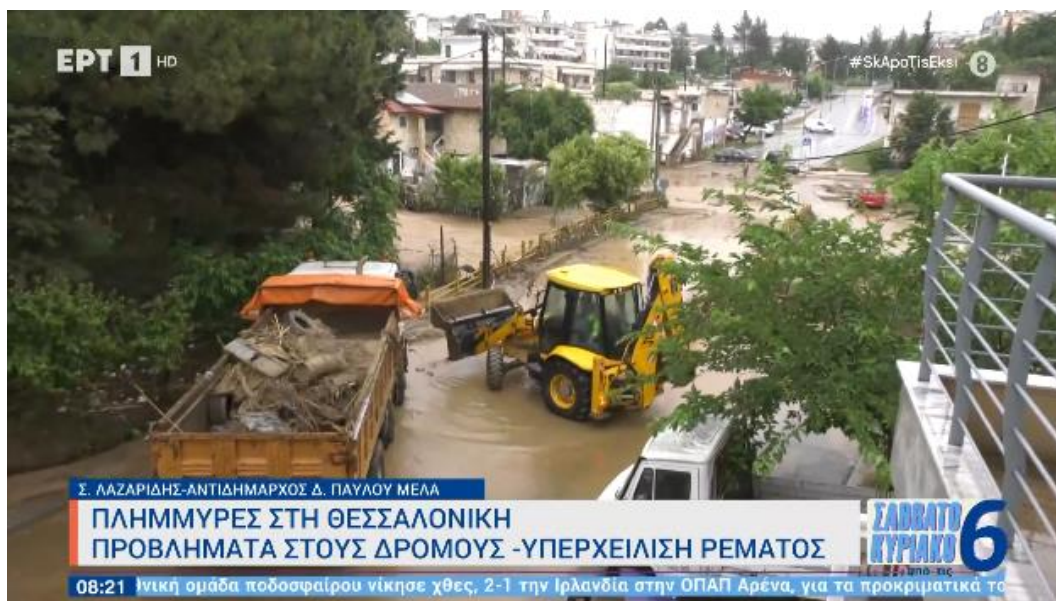
Εικόνα 3-28: Επιπτώσεις της πλημμύρας 16/06/2023 – υπερχίλιση ρ. Ξηροπόταμος στη θέση γέφυρας οδού Μαυρομιχάλη (πηγή: ERT)

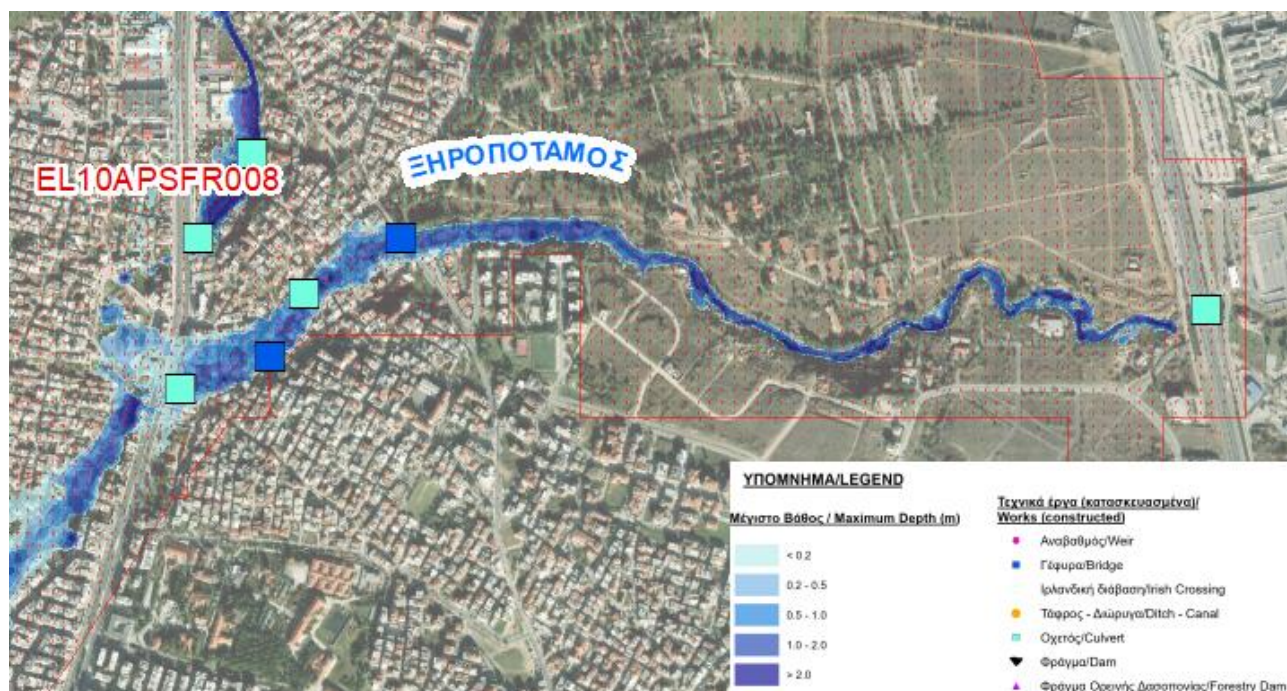
**Χάρτης 3-10: Μέγιστο βάθος ροής στην περιοχή εκδήλωσης του συμβάντος 16/06/2023 για  $T=100$  έτη σύμφωνα με τους ΧΕΠ (ρ. Ξηροπόταμος)**

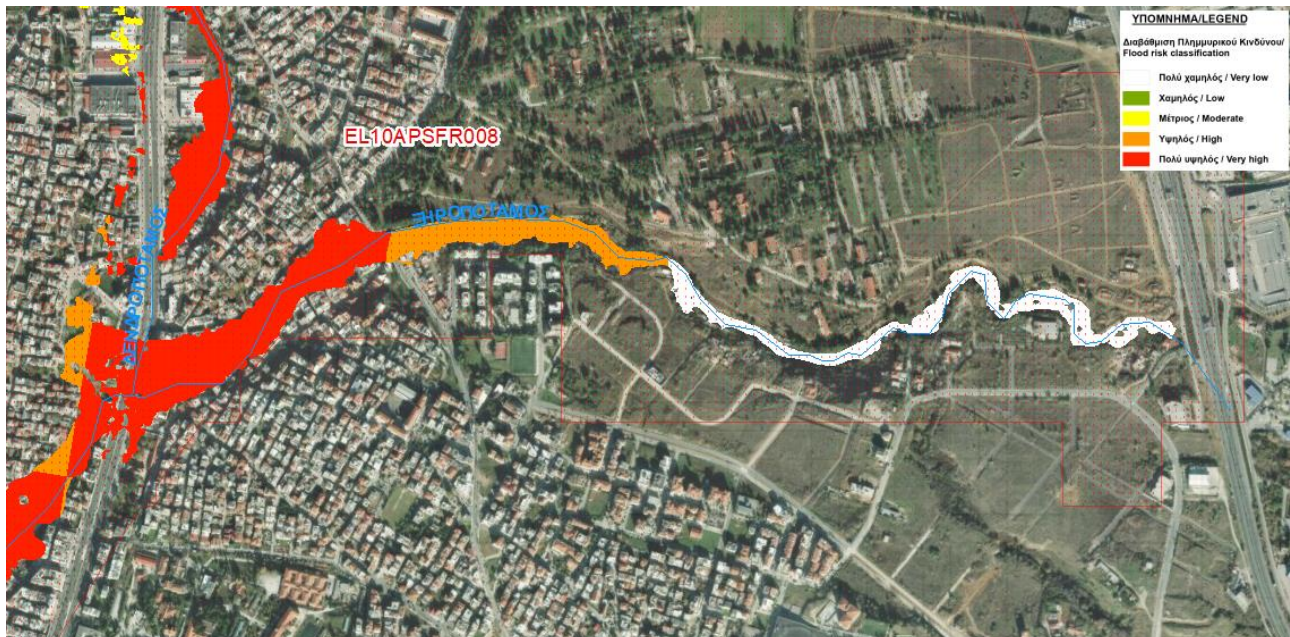
Χάρτης 3-12: Αποτίμηση επιπτώσεων πλημμύρας στις περιοχές εκδήλωσης του συμβάντος 16/06/2023 για  $T=100$  έτη

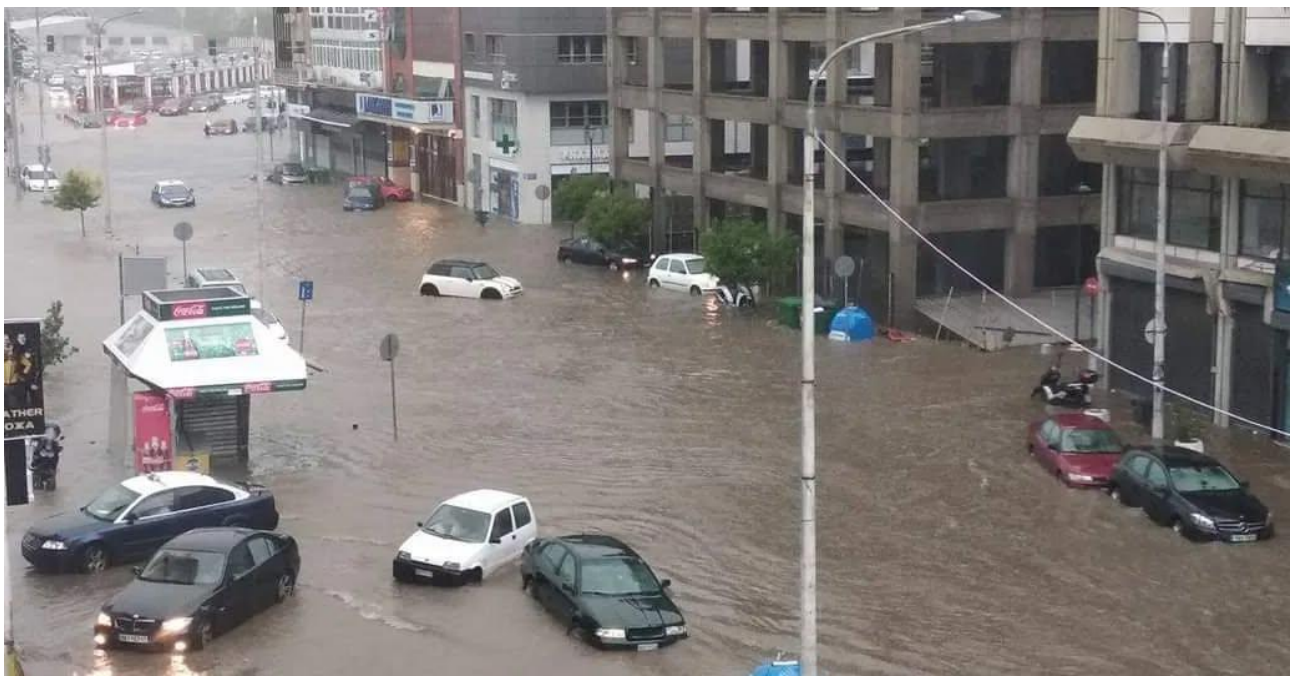
Εικόνα 3-30: Επιπτώσεις της πλημμύρας 28/06/2024 – πλημμυρισμένοι δρόμοι στ (πηγή: threads.net)
