**1<sup>η</sup> ΑΝΑΘΕΩΡΗΣΗ**  
**ΣΧΕΔΙΟΥ ΔΙΑΧΕΙΡΙΣΗΣ ΚΙΝΔΥΝΩΝ ΠΛΗΜΜΥΡΑΣ**  
των Λεκανών Απορροής Ποταμών του  
Υδατικού Διαμερίσματος Κεντρικής Μακεδονίας (EL10)

**ΕΚΘΕΣΗ ΜΕΓΑΛΩΝ ΠΛΗΜΜΥΡΙΚΩΝ ΣΥΜΒΑΝΤΩΝ**

**ΕΡΓΟ: 1<sup>η</sup> ΑΝΑΘΕΩΡΗΣΗ ΣΧΕΔΙΩΝ ΔΙΑΧΕΙΡΙΣΗΣ ΚΙΝΔΥΝΩΝ ΠΛΗΜΜΥΡΑΣ ΛΕΚΑΝΩΝ**  
**ΑΠΟΡΡΟΗΣ ΠΟΤΑΜΩΝ ΤΩΝ ΥΔΑΤΙΚΩΝ ΔΙΑΜΕΡΙΣΜΑΤΩΝ ΚΕΝΤΡΙΚΗΣ ΚΑΙ ΔΥΤΙΚΗΣ**  
**ΜΑΚΕΔΟΝΙΑΣ**

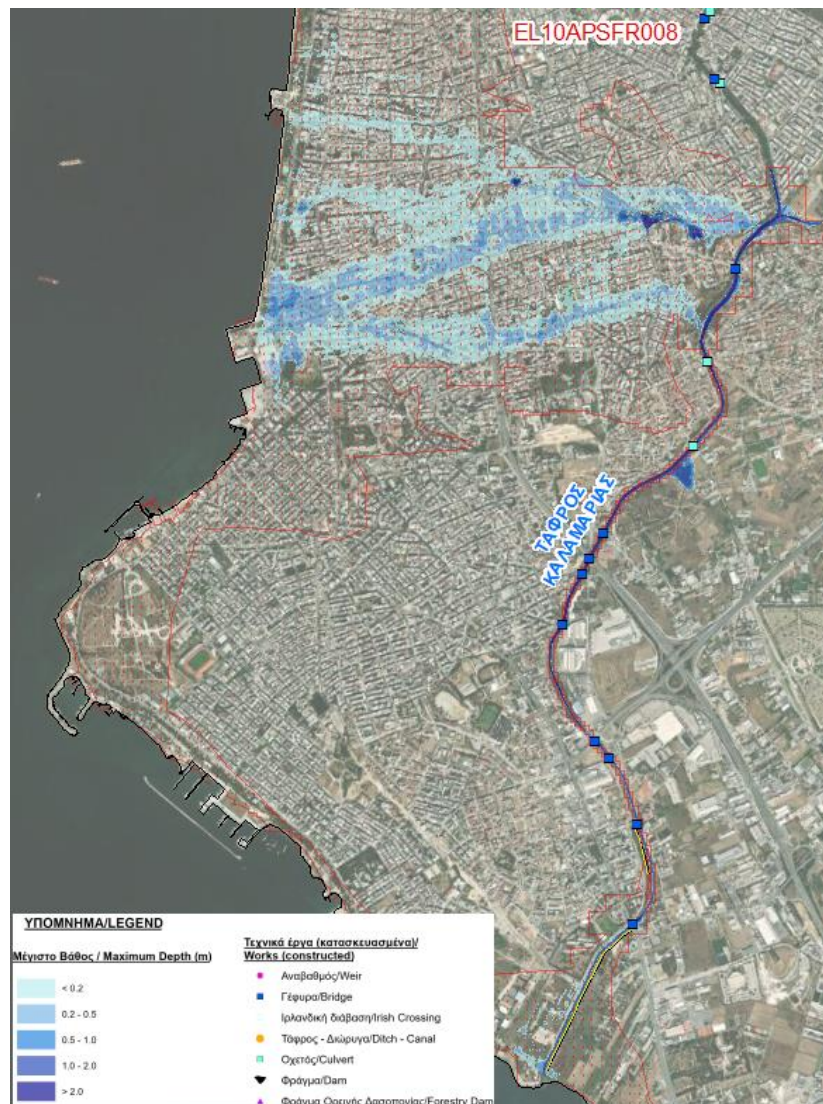
**Χάρτης 3-14: Μέγιστο βάθος ροής στην περιοχή εκδήλωσης του συμβάντος 28/06/2024 για T=100 έτη σύμφωνα με τους ΧΕΠ (Τάφρος Καλαμαριάς)**

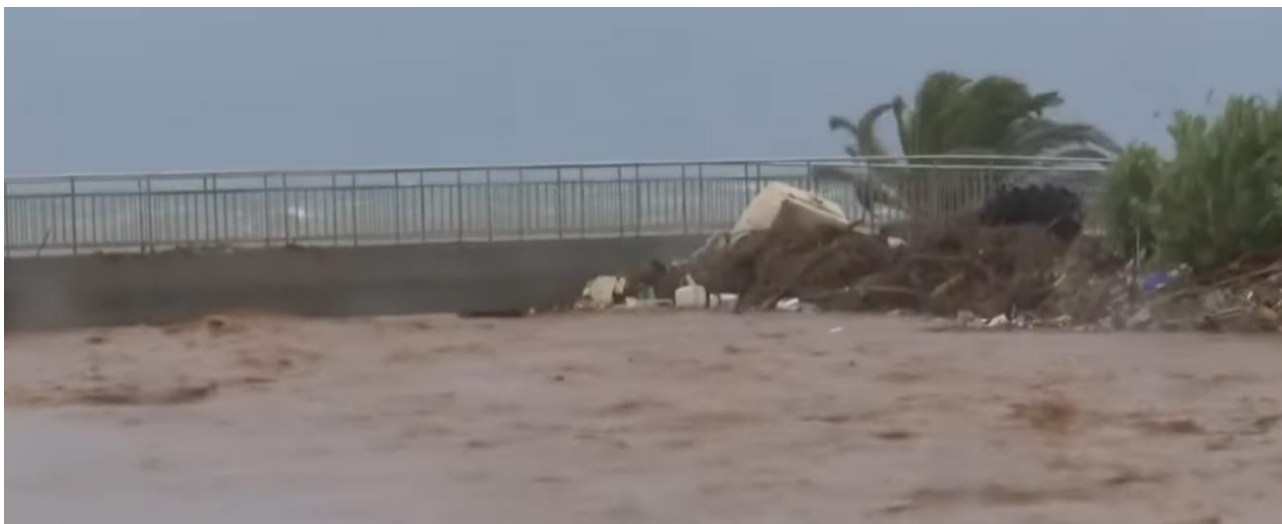
Εικόνα 3-32: Νέα Πλάγια (πηγή: TVOPEN)

Συνολικά 1.660 κλήσεις δέχθηκε η Πυροσβεστική στην Κεντρική Μακεδονία, σύμφωνα με την οποία πραγματοποιήθηκαν 1.039 κοπές δέντρων, 50 αφαιρέσεις αντικειμένων, 45 αντλήσεις υδάτων και οκτώ μεταφορές ατόμων σε ασφαλή σημεία. Τα σοβαρότερα προβλήματα στη Θέρμη Θεσσαλονίκης προκλήθηκαν από τους θυελλώδεις ανέμους οι οποίοι, κατά περίπτωση έφτασαν ως και τα δέκα μποφόρ με αποτέλεσμα να υπάρξουν πτώσεις δεκάδων δέντρων, αλλά και στύλων της ΔΕΗ προκαλώντας σημαντικές βλάβες στο δίκτυο ηλεκτροδότησης. Στη Θέρμη λόγω της έντονης βροχόπτωσης πλημμύρισε το ομώνυμο φράγμα. Παρόμοια προβλήματα αντιμετώπισε και ο Δήμος Θερμαϊκού. Η στάθμη στον π. Ανθεμούντα ανέβηκε επικίνδυνα. Η γέφυρα του Δενδροποτάμου στη Θεσσαλονίκη, η οποία ήταν κλειστή για εργασίες, κατέρρευσε από την έντονη βροχόπτωση. Προβλήματα λόγω της κακοκαιρίας Βογα προκλήθηκαν και στη σιδηροδρομική γραμμή Θεσσαλονίκη – Αθήνα, με αποτέλεσμα να επηρεαστούν ορισμένα από τα δρομολόγια. Στο Ζαγκλιβέρι Δήμου Λαγκαδά αναφέρθηκαν προβλήματα λόγω ανόδου στάθμης στο ρέμα Χώρα. Στην περιοχή Νέα Καλλικράτεια και Νέα Πλάγια τα ρέματα υπερχείλισαν και έγιναν απεγκλωβισμοί ατόμων σε ιρλανδικές διελεύσεις.

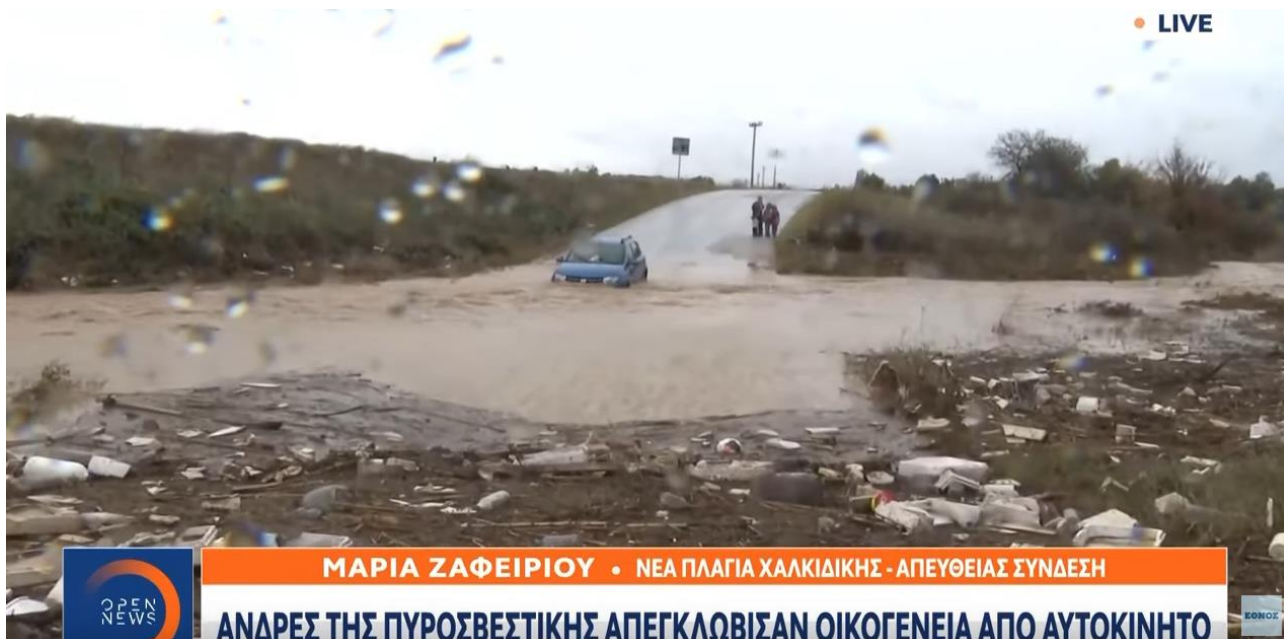
Εικόνα 3-33: Καλλικράτεια - Προβλήματα σε ιρλανδικές διελεύσεις (πηγή: TVOPEN)

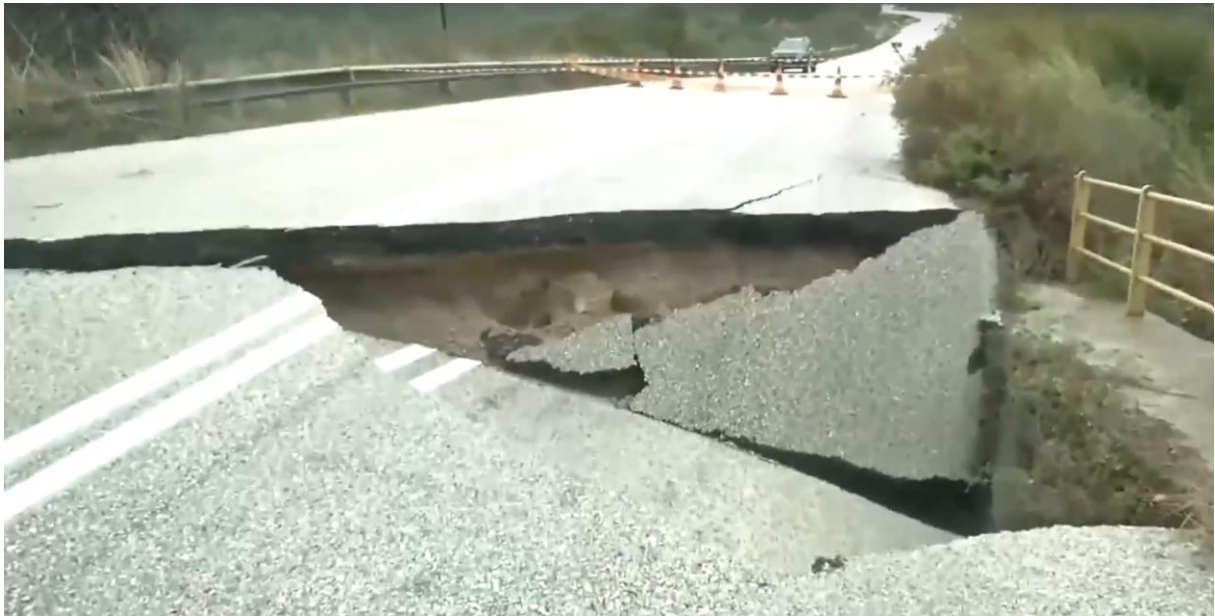
**Εικόνα 3-34: Κατέρρευση γέφυρας στην Επ. Οδό στην περιοχή Τορώνης (πηγή: Ναυτεμπορική)**

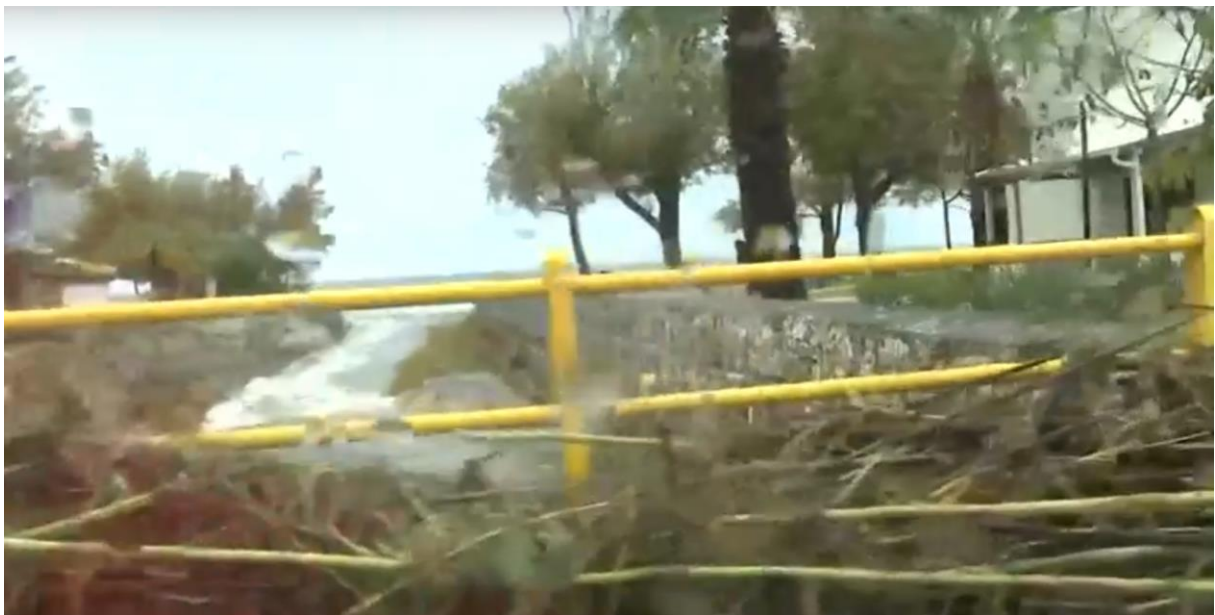
**Εικόνα 3-35: Υπερχείλιση ρέματος στον οικισμό Τορώνης (πηγή: Ναυτεμπορική)**

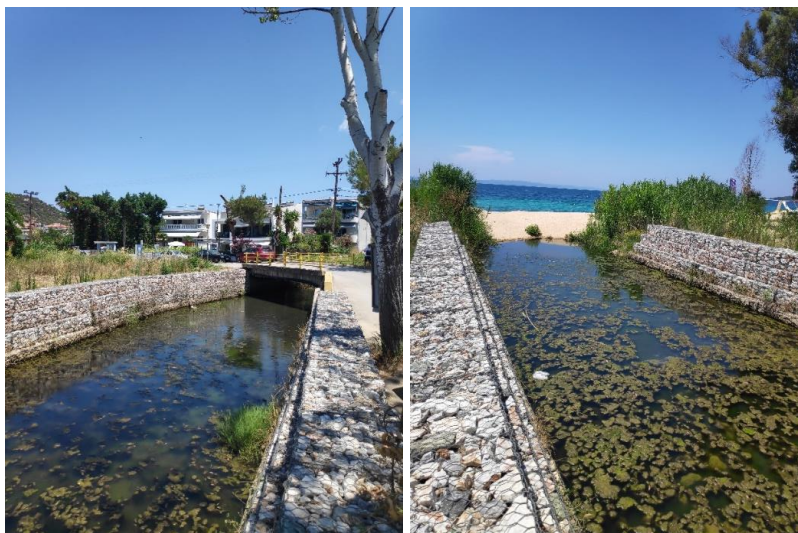
**Εικόνα 3-37: Ρέμα 2 Τορώνης**

Το κεντρικό ρέμα (**Ρέμα 2**) που καταλήγει στον οικισμό Τορώνης είναι διευθετημένο στο κατάντη τμήμα του με ανοικτή διατομή με πρανή από συρματοκιβώτια και για τη διέλευση του ρέματος κάτω από την παραλιακή οδό έχει κατασκευαστεί τεχνικό με γέφυρα.

*Πρόσφατα κατασκευασμένο τεχνικό εντός του οικισμού με πρανή συρματοκιβωτίων πριν την εκβολή στο παραλιακό μέτωπο (αυτοψία Ιούλιος 2023)*

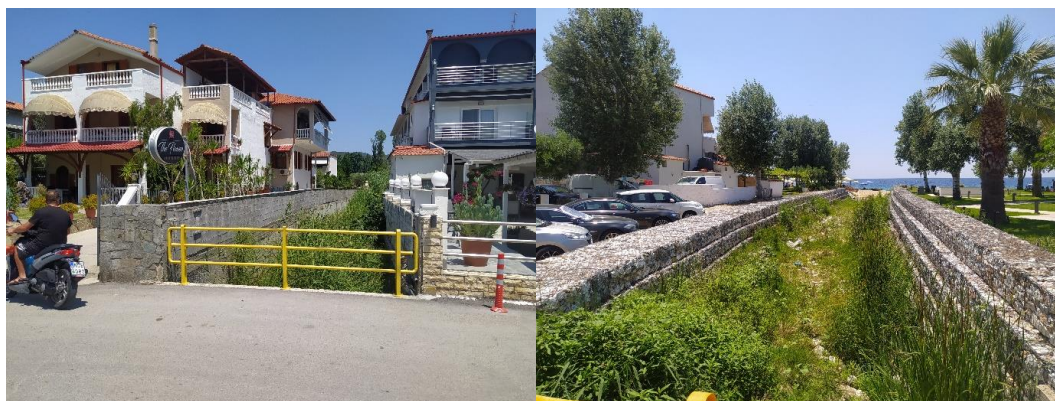
**Εικόνα 3-38: Ρέμα 3 Τορώνης**

Το ρέμα που καταλήγει στο ΒΔ άκρο του οικισμού (**Ρέμα 3**) είναι διευθετημένο στο κατάντη τμήμα του με ανοικτή διατομή με πρανή από συρματοκιβώτια. Ανάντη του τεχνικού της παραλιακής οδού το ρέμα περιορίζεται μεταξύ κατοικιών και επιχειρήσεων και έχει διευθετηθεί με τοίχους. Στην αυτοψία διαπιστώθηκε ότι η διευθετημένη διατομή χρήζει καθαρισμού.

Πρόσφατα κατασκευασμένο τεχνικό εντός του οικισμού με πρανή συρματοκιβωτίων και εκβολή στο παραλιακό μέτωπο. Διακρίνεται εγγύτητα με επιχειρήσεις και κατοικίες και έντονη φυτοκάλυψη (αυτοψία Ιούλιος 2023)

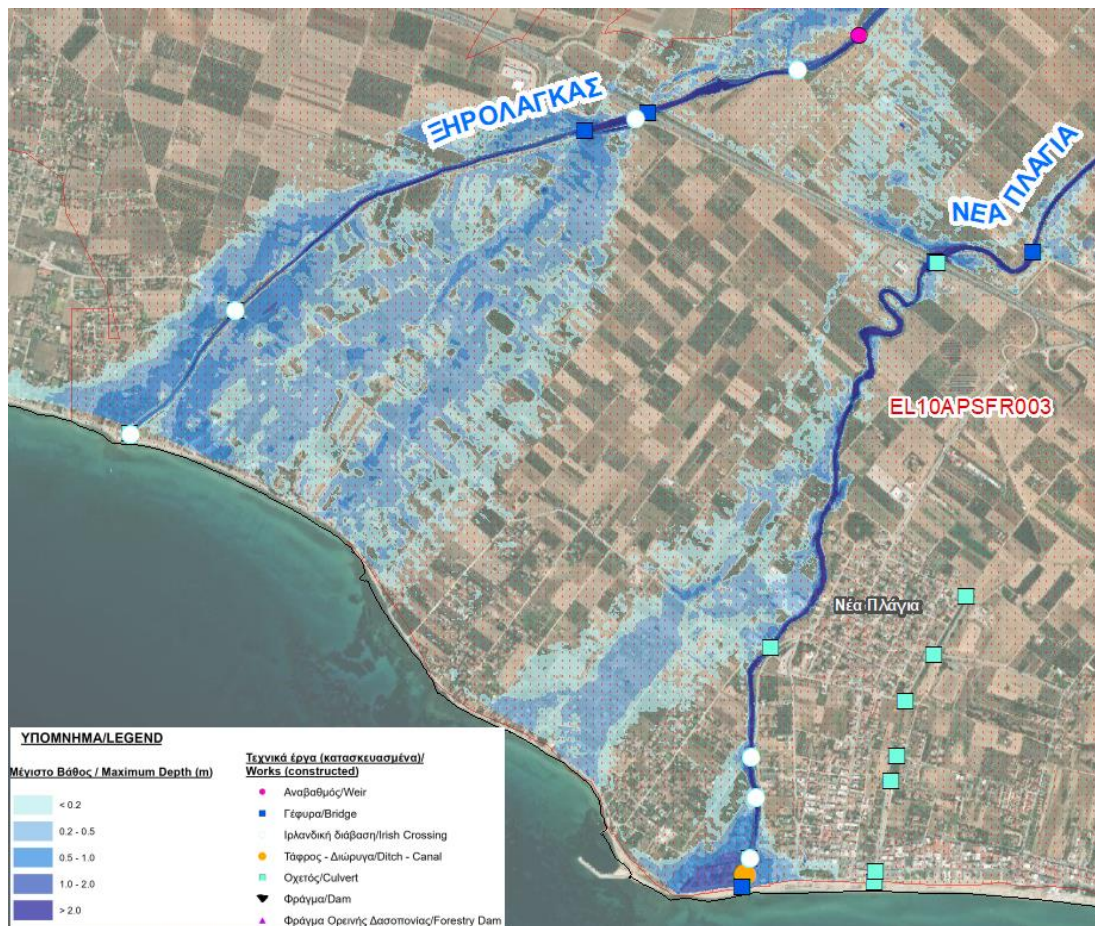
Χάρτης 3-16: Μέγιστο βάθος ροής στην περιοχή εκδήλωσης του συμβάντος 30/11/2024 για T=100 έτη σύμφωνα με τους ΧΕΠ
