# 1η ΑΝΑΘΕΩΡΗΣΗ ΣΧΕΔΙΟΥ ΔΙΑΧΕΙΡΙΣΗΣ ΚΙΝΔΥΝΩΝ ΠΛΗΜΜΥΡΑΣ των Λεκανών Απορροής Ποταμών του Υδατικού Διαμερίσματος Νήσων Αιγαίου (EL14)

## ΕΚΘΕΣΗ ΜΕΓΑΛΩΝ ΠΛΗΜΜΥΡΙΚΩΝ ΣΥΜΒΑΝΤΩΝ

**ΕΡΓΟ: 1<sup>η</sup> ΑΝΑΘΕΩΡΗΣΗ ΣΧΕΔΙΩΝ ΔΙΑΧΕΙΡΙΣΗΣ ΚΙΝΔΥΝΩΝ ΠΛΗΜΜΥΡΑΣ ΛΕΚΑΝΩΝ ΑΠΟΡΡΟΗΣ ΠΟΤΑΜΩΝ ΤΩΝ ΥΔΑΤΙΚΩΝ ΔΙΑΜΕΡΙΣΜΑΤΩΝ ΑΤΤΙΚΗΣ, ΑΝΑΤΟΛΙΚΗΣ ΣΤΕΡΕΑΣ ΕΛΛΑΔΑΣ ΚΑΙ ΝΗΣΩΝ ΑΙΓΑΙΟΥ (Βορείου και Νοτίου Αιγαίου)**

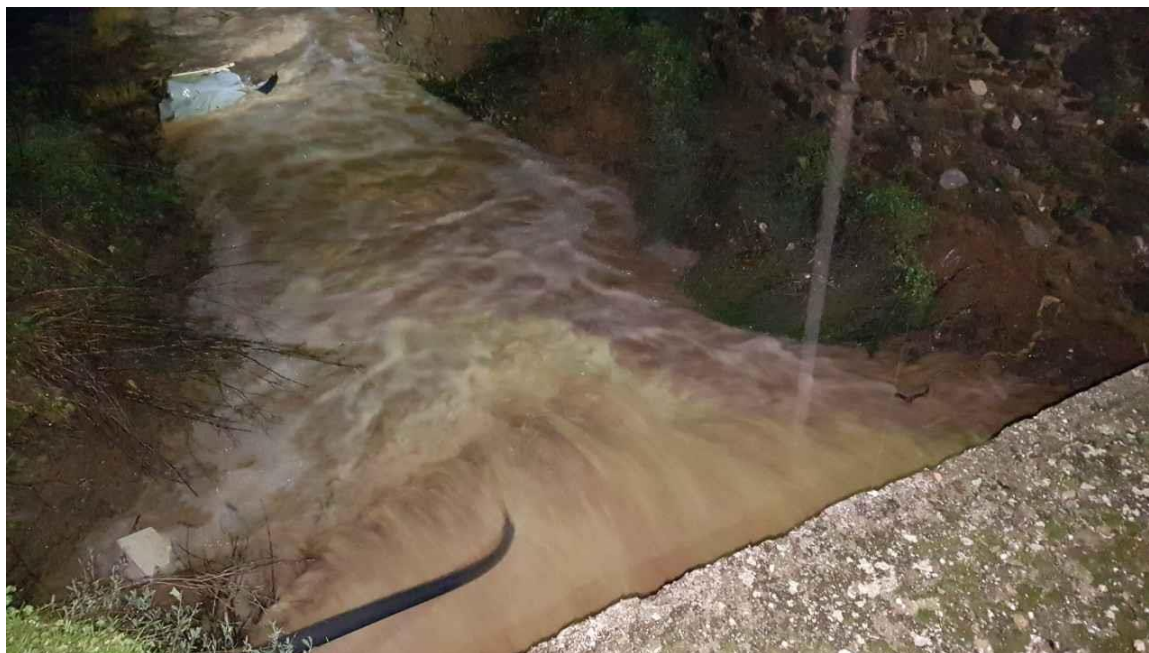
Σχήμα 3.1: Υπερχείλιση χειμάρρου

Πλημμυρικά φαινόμενα στην Κω μετά από ισχυρή νεροποντή (σε κάποιες περιοχές συνοδεύτηκε με χαλαζόπτωση) που παρουσιάστηκε το απόγευμα 1/1/2019 , που είχε σαν συνέπεια να ξεχειλίσουν ποτάμια και να διακοπεί η κυκλοφορία σε ορισμένες περιοχές. Ειδικότερα, ΙΧ παρασύρθηκε από τα νερά πλημμυρισμένου ποταμού και έπεσε σε χαντάκι στην περιοχή της Συντριανής. Στους Αγίους Αναργύρους, στο νέο στάδιο της Κω, υπερχείλισε επίσης ο ποταμός και πλημμύρισαν τα γύρω οικόπεδα, όπως και οι γύρω κατοικίες, οι ιδιοκτήτες των οποίων ειδοποίησαν την Πυροσβεστική για απάντληση υδάτων. Στην περιοχή του Ηρακλή ξεχείλισε ο πλακοσκεπής αγωγός με συνέπεια να πλημμυρίσουν οικόπεδα και να διακοπεί η κυκλοφορία. Σύμφωνα με μαρτυρίες κατοίκων, οι ποταμοί κατέβασαν διάφορα ογκώδη σκουπίδια (πλυντήρια, στρώματα, ξύλα κ.λπ.) γι' αυτό και «φράκαραν».

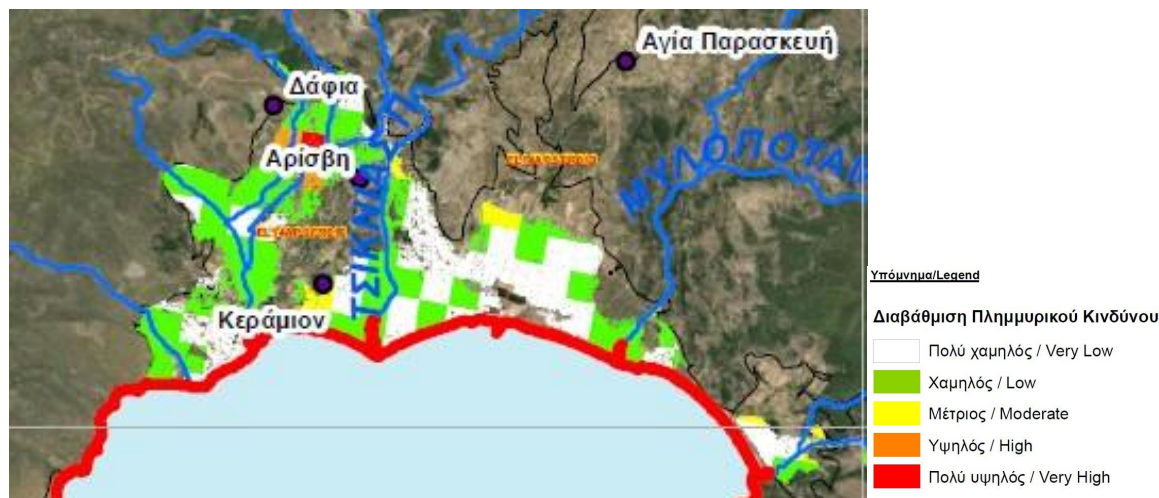
**Σχήμα 3.5:** Απόσπασμα Χάρτη (EL14-07-FRES-100-200-77-4085-02A) **Αποτίμησης Επιπτώσεων Πλημμύρας** στην περιοχή Καλλονής για  $T=100$  έτη

Αντίστοιχα στον χάρτη αποτίμησης επιπτώσεων πλημμύρας για  $T=100$  στην εκβολή του ποταμού Τσικινιά στην Σκάλα Καλλονής υπάρχει πολύ υψηλή πλημμυρική τρωτότητα (κόκκινο χρώμα), όπως επίσης και στον οικισμό της Καλλονής όπου διέρχεται το ρέμμα Καθάριος και το ρ. Κυπριανού. Ανατολικά του π. Τσικινιά η τρωτότητα είναι από πολύ χαμηλή (άσπρο χρώμα) ως χαμηλή (πράσινο χρώμα). Επίσης στον οικισμό του Κεράμιου υπάρχει μέτριος πλημμυρικός κίνδυνος (κίτρινο χρώμα στον χάρτη).

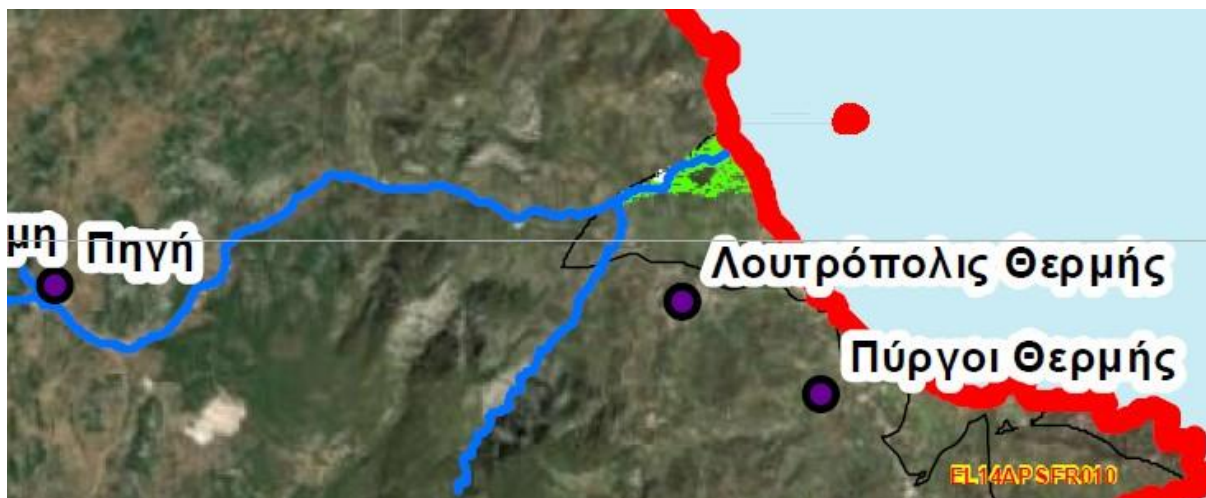
**Σχήμα 3.7:** Απόσπασμα Χάρτη (EL14-07-FRES-100-200-77-4085-02A) **Αποτίμησης Επιπτώσεων Πλημμύρας** στην περιοχή Λουτρόπολης Θερμής για **T=100** έτη

Αντίστοιχα στον χάρτη αποτίμησης επιπτώσεων πλημμύρας (ο χάρτης απεικονίζει τα αποτελέσματα της συσχέτισης των μέγιστων δυνητικών επιπτώσεων με την επικινδυνότητα της πλημμύρας), για T=100 στο ρ. Ποταμάκι μετά την συμβολή των δύο κλάδων του υπάρχει χαμηλή πλημμυρική τρωτότητα (πράσινο χρώμα στον χάρτη).

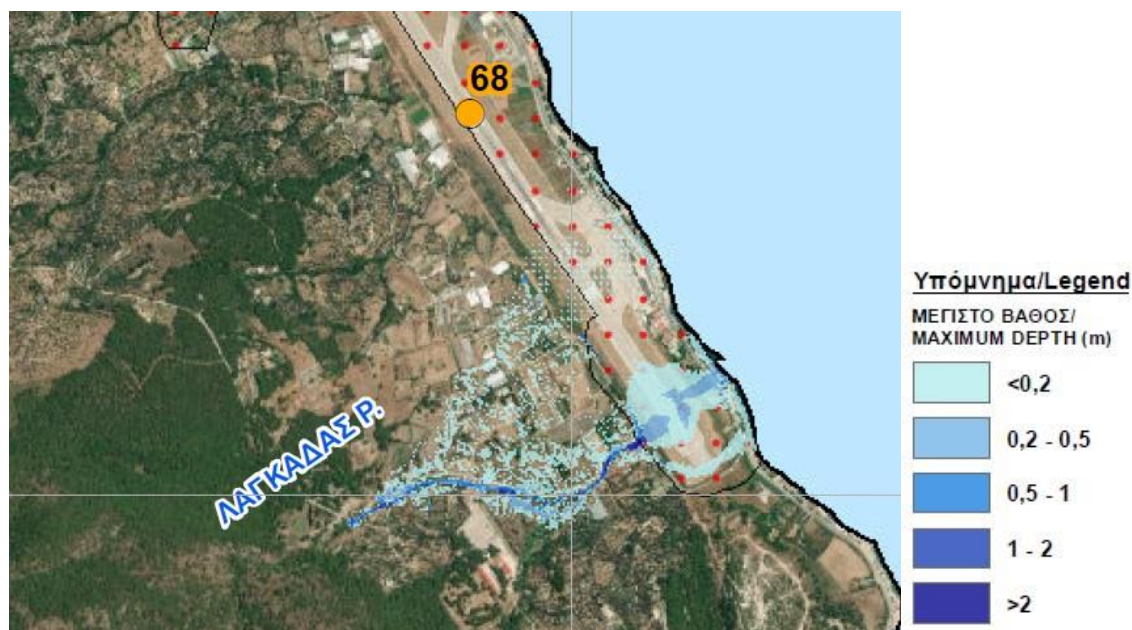
**Σχήμα 3.11:** Απόσπασμα Χάρτη (EL14-05-DMAX-100-25-72-4324-03) **Μέγιστο βάθος ροής ρ. Λαγκάδας Δ.Ε. Μυτιλήνης για T=100** έτη σύμφωνα με τους ΧΕΠ

Νοτιότερα στην περιοχή του αεροδρομίου εντοπίζεται το ρέμα Λαγκάδας όπου για περίοδο επαναφοράς T100 η πλημμύρα δεν περιορίζεται εντός της κοίτης του ρέματος αλλά διαχέεται προς τα βόρεια καταλαμβάνοντας μεγαλύτερη έκταση στις εκβολές του ρέματος πλήττοντας τον κρατικό αερολιμένα Λέσβου.

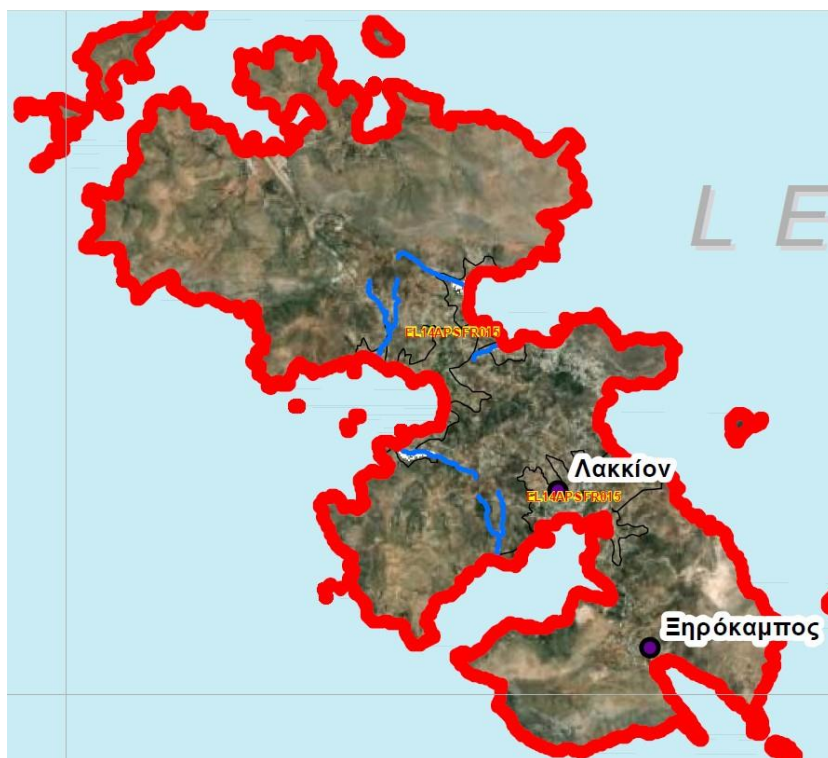
Σύμφωνα με τον χάρτη αποτίμησης επιπτώσεων πλημμύρας στο νησί της Λέρου για  $T=100$  υπάρχει πολύ χαμηλή τρωτότητα από πλημμύρα (λευκό χρώμα στον ακόλουθο χάρτη).

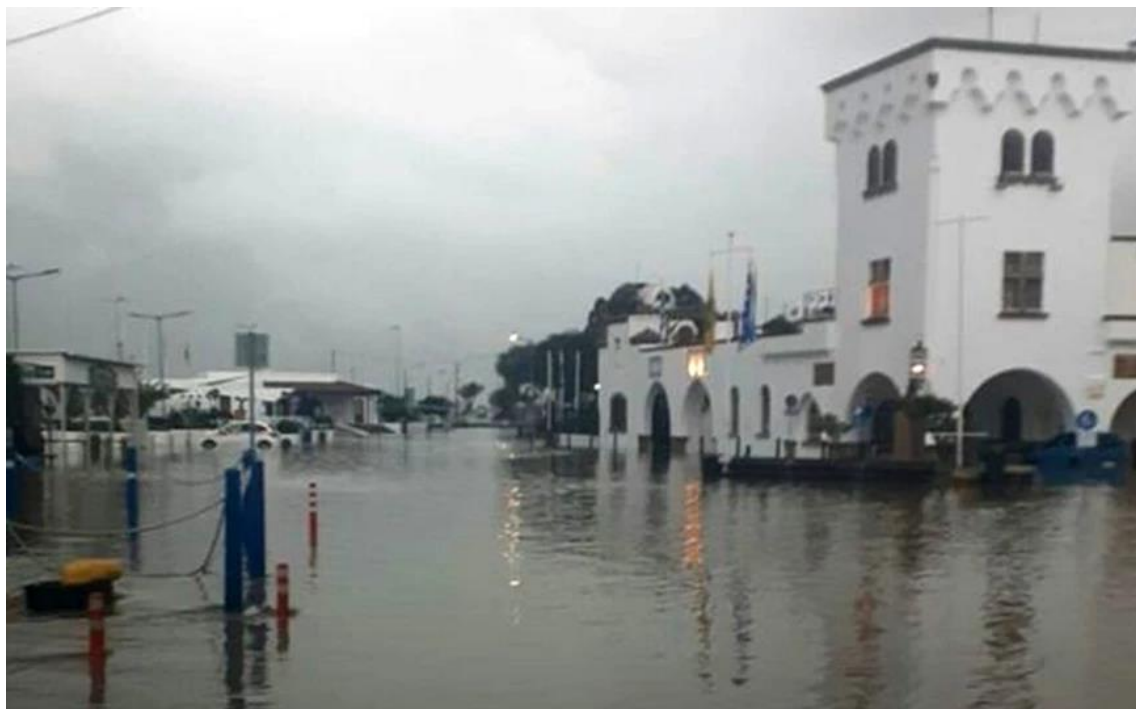
Τεράστια είναι τα προβλήματα που προκάλεσαν στην **Πάτμο** οι ισχυρές βροχοπτώσεις που έπεσαν τις πρώτες πρωινές ώρες, με πλημμύρες και κατολισθήσεις να έχουν σημειωθεί σε όλο το νησί. Πρωτοφανείς είναι οι εικόνες από το λιμάνι της Σκάλας μέχρι τον Κάμπο, τη Χώρα, το Γροίκο, το Διακόφτι κ.α. Σημειώνεται ότι το λιμάνι της Σκάλας ενώθηκε με τον Χοχλακά, σε μια απέραντη λιμνοθάλασσα και η πλατεία, τα καταστήματα, τα σπίτια, η εκκλησία του αγίου Ιωάννη Προδρόμου πλημμύρισαν. Μεγάλη κατολίσθηση έγινε στη Χώρα στο πρανές από το στρογγυλό προς

τον σταθμό. Μεγάλες πλημμύρες στον Κάμπο, στην παραλία στο Χριστό, όπου τα χωράφια εξαφανίστηκαν βυθισμένα στα νερά και στο βούρκο. Επίσης στην Εξώσκαλα τα χωράφια πλημμύρισαν, το νερό μπήκε στο εκκλησάκι της Παναγιάς, ενώ το ρέμα Περδικάρης για πρώτη φορά μετά από 50 χρόνια καβάλησε το γεφύρι, μπήκε στο οικόπεδο και εισέβαλε σε φούρνο.

**Σχήμα 3.43: Πλημμυρισμένοι δρόμοι στο λιμάνι της Πάτμου**

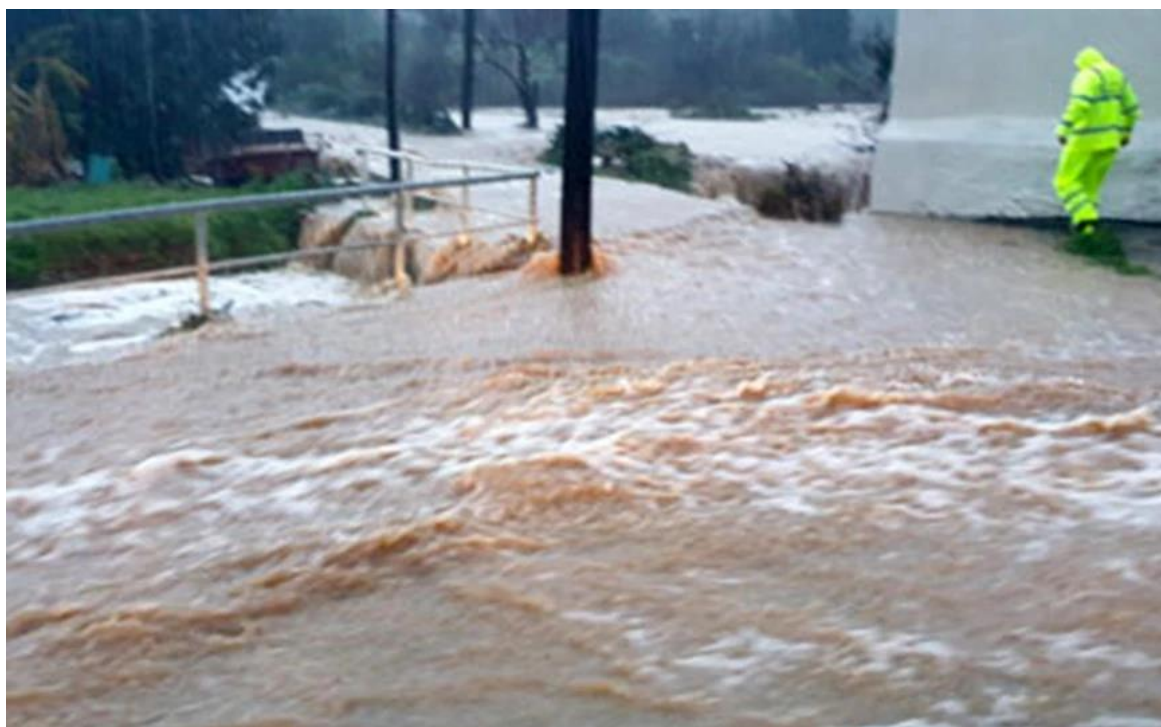
**Σχήμα 3.44: Υπερχειλισμένο ρέμα στην Πάτμο**

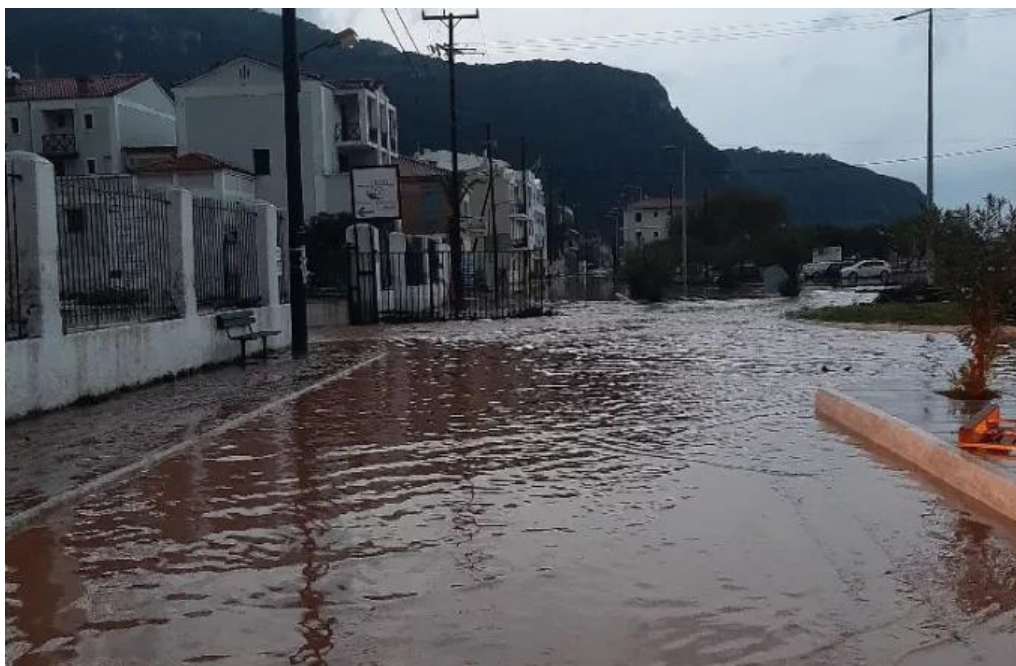
Πλημμυρικά φαινόμενα και υπερχειλίσσεις ποταμών και ισχυρές βροχές και καταιγίδες που πλήτουν την **Σάμο** από τις βραδινές ώρες της Δευτέρας 1/2/2021. Το λιμάνι Καρλοβάσου βούλιαξε κυριολεκτικά από την έντονη νεροποντή ενώ οι πλημμύρες δημιούργησαν σοβαρά προβλήματα στην πόλη του Καρλοβάσου. Επιπλέον, διερχόμενοι οδηγοί ανέφεραν κατολισθήσεις σε πολλές περιοχές και ο Δήμαρχος Δυτικής Σάμου απεύθυνε έκκληση στους κατοίκους να αποφεύγουν τις άσκοπες μετακινήσεις. Σοβαρή κατολίσθηση σημειώθηκε σε πλαγιά κοντά στο Παλιό Καρλόβασι και ήδη απομακρύνθηκαν από τις κατοικίες τους κάποιοι κάτοικοι προκειμένου να είναι ασφαλείς. Πολλά σημεία του Καρλοβάσου αντιμετώπισαν πρόβλημα λόγω των φερτών υλικών, ενώ στην Δυτική Σάμο ξεκίνησαν παρεμβάσεις σε κεντρικά σημεία της πόλης. Η πυροσβεστική υπηρεσία κλήθηκε για απάντληση υδάτων από κατοικίες.

Σχήμα 3.45: Πλημμυρισμένοι δρόμοι στο Καρλόβασι

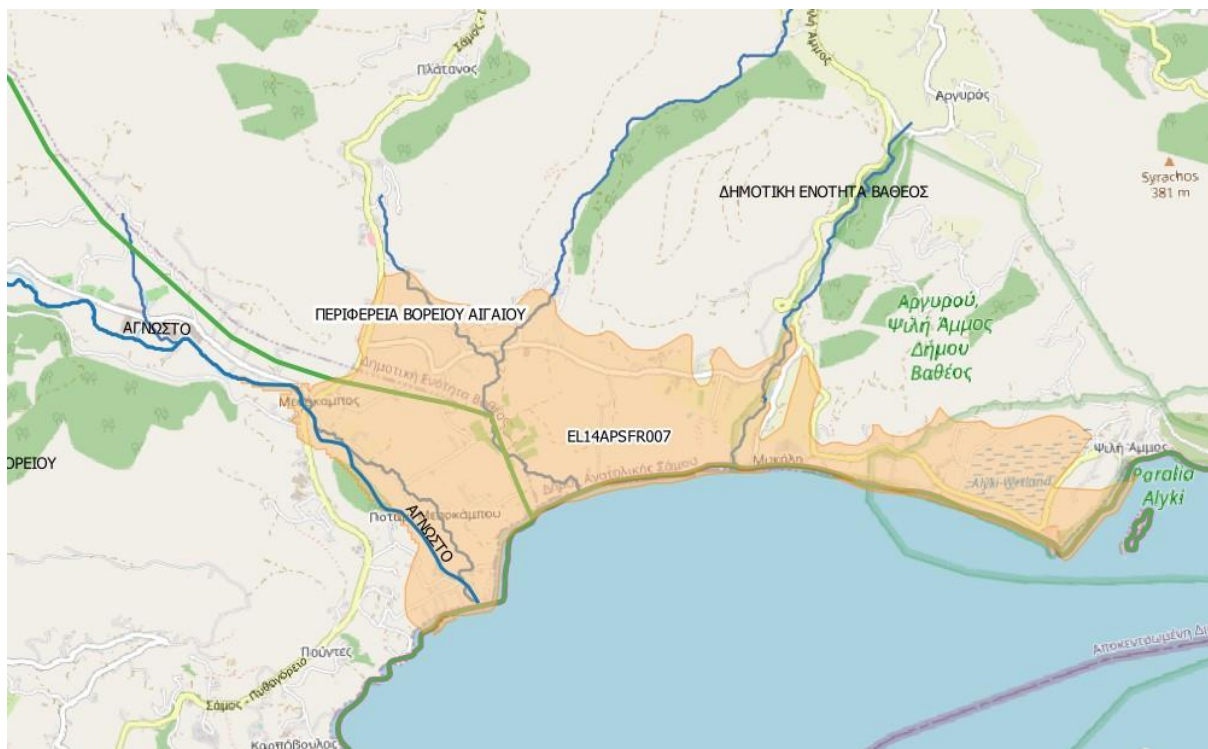
Τα κύρια υδατορεύματα που διέρχονται της ζώνης είναι από ανατολικά το Ποσειδώνιο, το Τσικαλόρεμα και το Παλαιόκαστρο. Το ρέμα Ποσειδώνιο αποστραγγίζει την περιοχή ανατολικά της ζώνης από το ύψωμα Σύραχος μέχρι την περιοχή της Ψιλής Άμμου, έχοντας υδρολογική λεκάνη έκτασης 15.56km<sup>2</sup>, εκβάλλει στην Αλυκή της Ψιλής Άμμου, στα νοτιοανατολικά της ζώνης. Η Αλυκή εντοπίζεται στην υδρολογική λεκάνη του ρέματος Ποσειδώνιο, στα ΝΑ παράλια της νήσου, 2km δυτικά του ομώνυμου οικισμού, στο ακρωτήριο Κατσούνι, χαρακτηρίζεται ως παράκτιο έλος εποχιακής κατάκλυσης. Στη περιοχή του έλους καταλήγουν δύο υδατορεύματα περιοδικής ροής. Δυτικά της υδρολογικής λεκάνης του Ποσειδώνιου είναι η υδρολογική λεκάνη του ρέματος Παλαιόκαστρο, 3ης τάξης. Ρέει βορειοδυτικά του ομώνυμου οικισμού στα βόρεια της ζώνης, νότια του υψώματος Ωρολογάς, διέρχεται από τον οικισμό Δροσιά, μεταξύ δύο υψωμάτων πριν εισέλθει στην πεδινή περιοχή, στη ζώνη και εκβάλλει στην παραλία της Μυκάλης δυτικά του έλους Μεσόκαμπος. Το δυτικότερο τμήμα της ζώνης αποστραγγίζεται από την υδρολογική λεκάνη του ρέματος Τσικαλόρεμα, 4ης τάξης κατά Strahler. Πηγάζει από τις ανατολικές απολήξεις

του όρους Άμπελος και εντός ζώνης κινείται με κατεύθυνση προς Νότο, διέρχεται από την περιοχή Ποτάμι Μεσοκάμπου εκβάλλοντας στα δυτικά της παραλίας Μυκάλη στα νοτιοδυτικά της ζώνης.

**Σχήμα 3.47: Υδρογραφικό Δίκτυο στην ΖΔΥΚΠ EL14APSFR007**

Ως κύρια αίτια των πλημμυρών στις ΖΔΥΚΠ EL14APSFR006 και EL14APSFR007 καταγράφονται οι ανθρώπινες παρεμβάσεις στον κάτω ρου των ρεμάτων, όπως η ρίψη υλικών στις κοίτες των ρεμάτων, η κατασκευή στενών γεφυρών και η μετατροπή μέρους της κοίτης τους σε δρόμους. Οι επικρατούντες μηχανισμοί πλημμύρας είναι η Φυσική υπερχειλίση (A21) και η Παρεμπόδιση ροής (A24).

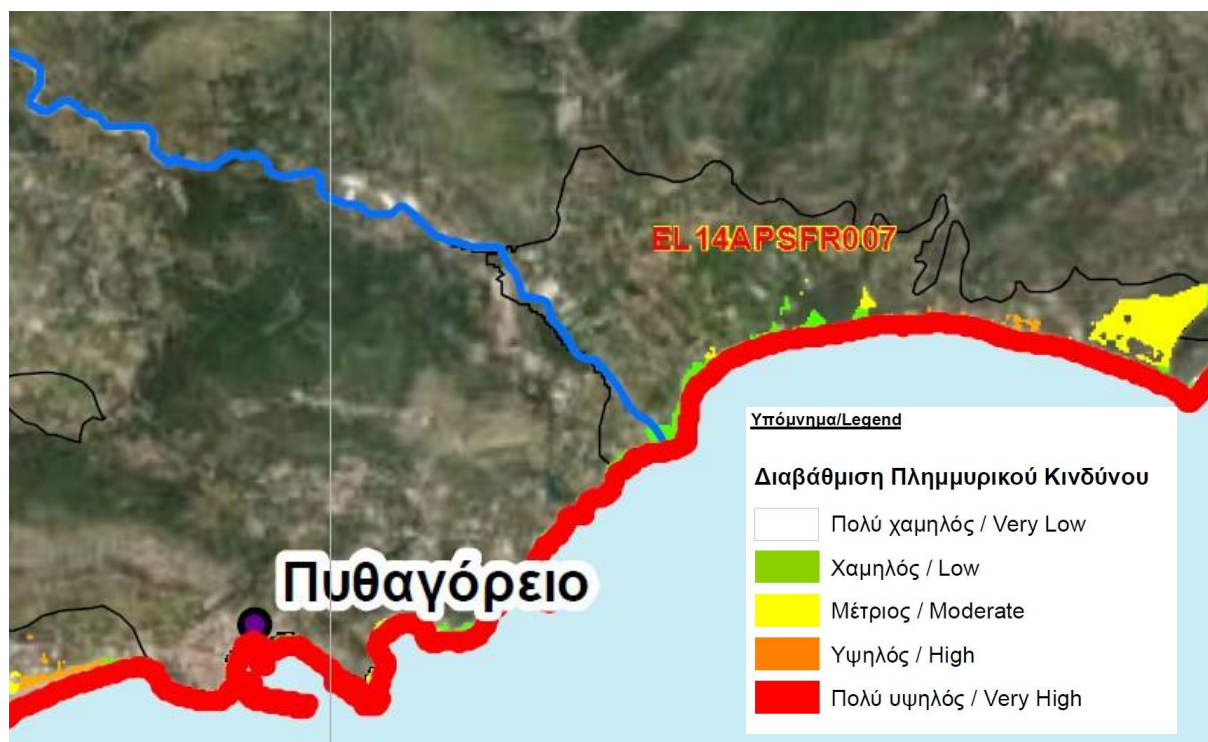
**Σχήμα 3.49:** Απόσπασμα Χάρτη (EL14-07-FRES-100-200-77-4085-02A) **Αποτίμησης Επιπτώσεων Πλημμύρας** ρεμάτων περιοχής Πυθαγορείου για T=100 έτη

Αντίστοιχα ο χάρτης αποτίμησης επιπτώσεων πλημμύρας (ο χάρτης απεικονίζει τα αποτελέσματα της συσχέτισης των μέγιστων δυνητικών επιπτώσεων με την επικινδυνότητα της πλημμύρας), εκτιμάει χαμηλό πλημμυρικό κίνδυνο (πράσινο χρώμα) στις εκβολές του ρέματος Τσικαλόρεμα στην περιοχή Ποτάμι Μεσόκαμπου, ενώ εκτιμάει υψηλό πλημμυρικό κίνδυνο (πορτοκαλί χρώμα) δυτικά του Πυθαγορείου στο Ποτοκάκι.

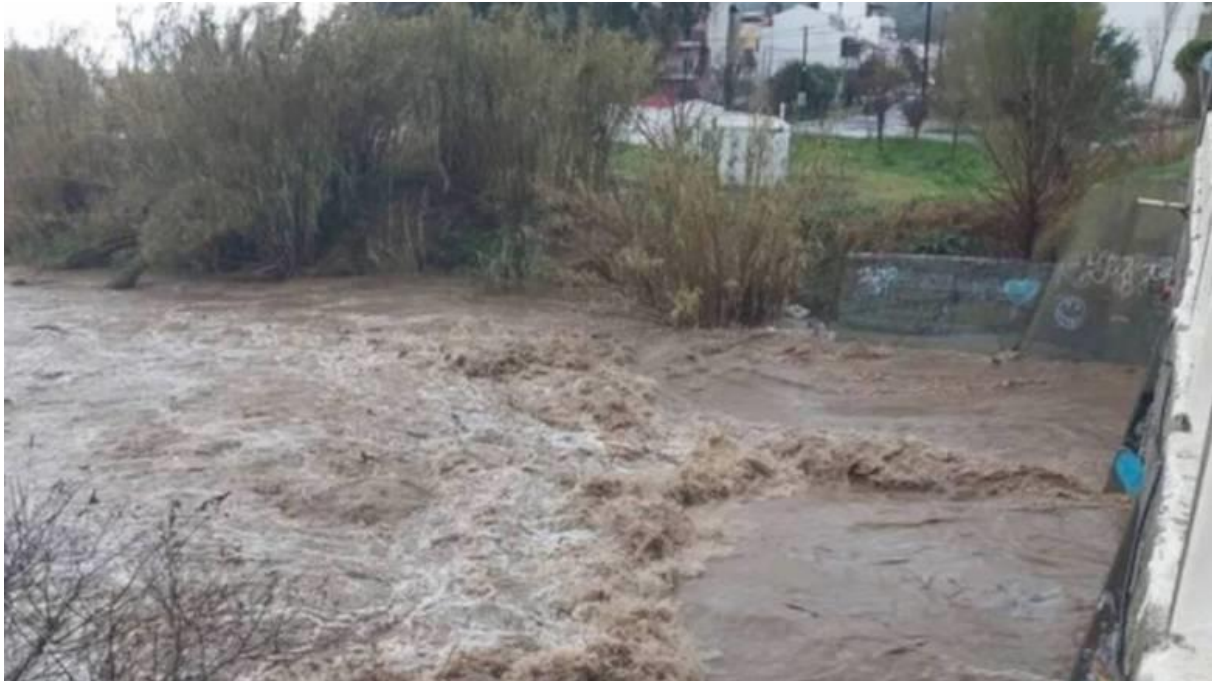
Η κακοκαιρία «Διομήδης» έπληξε το Ηραίο στη Σάμο. Φερτά υλικά από τα ποτάμια αλλά και τη θάλασσα προκάλεσαν ζημιές. Ισχυροί άνεμοι έπνεαν όλη τη μέρα στις 11/01/2022, ενώ μεγάλος όγκος νερού από τα δύο ποτάμια της περιοχής μετέτρεψαν τους δρόμους σε ποτάμια. Φερτά υλικά από τα ποτάμια αλλά και τη θάλασσα προκάλεσαν ζημιές σε όλα τα καταστήματα του Ηραίου και των γύρω περιοχών. Ο κρατικός μηχανισμός σε αρκετές περιοχές πραγματοποίησε ολονύχτιες επιχειρήσεις ώστε να μην υπάρξουν περαιτέρω προβλήματα από τις πλημμύρες που δημιουργήθηκαν λόγω της κακοκαιρίας.

**Σχήμα 3.51: Πλημμυρισμένα ρέματα στο Ηράιο**

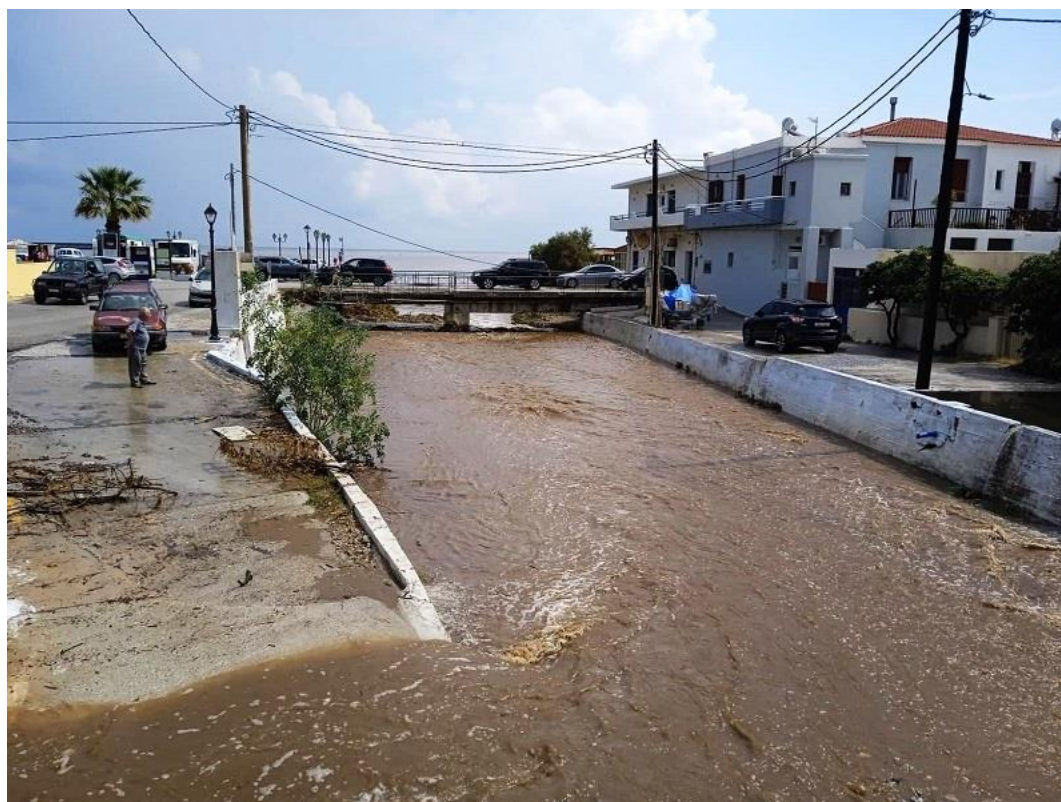
Η σφοδρή κακοκαιρία με την έντονη βροχόπτωση δημιούργησε πολλά προβλήματα στο νησί της **Ανδρου**, με τα περισσότερα να εντοπίζονται στην περιοχή της Υδρούσας. Υπήρχε διακοπή στο κεντρικό επαρχιακό δίκτυο εξαιτίας των κατολισθήσεων και των φερτών υλικών. Υπερχειρίσαν τα ρέματα μεταφέροντας μεγάλες ποσότητες νερού αλλά και φερτών υλών. Στο Ατένι της Δ.Ε. Υδρούσας δρόμοι κόπηκαν στα δύο ή χάθηκαν από την λάσπη, αφήνοντας ανθρώπους αποκλεισμένους για ώρες. Η Γ.Γ. Πολιτικής Προστασίας κήρυξε σε κατάσταση έκτακτης ανάγκης τις Δ.Ε. Άνδρου και Υδρούσας.

**Σχήμα 3.54: «Φουσκωμένα» ρέματα στην Ανδρο**

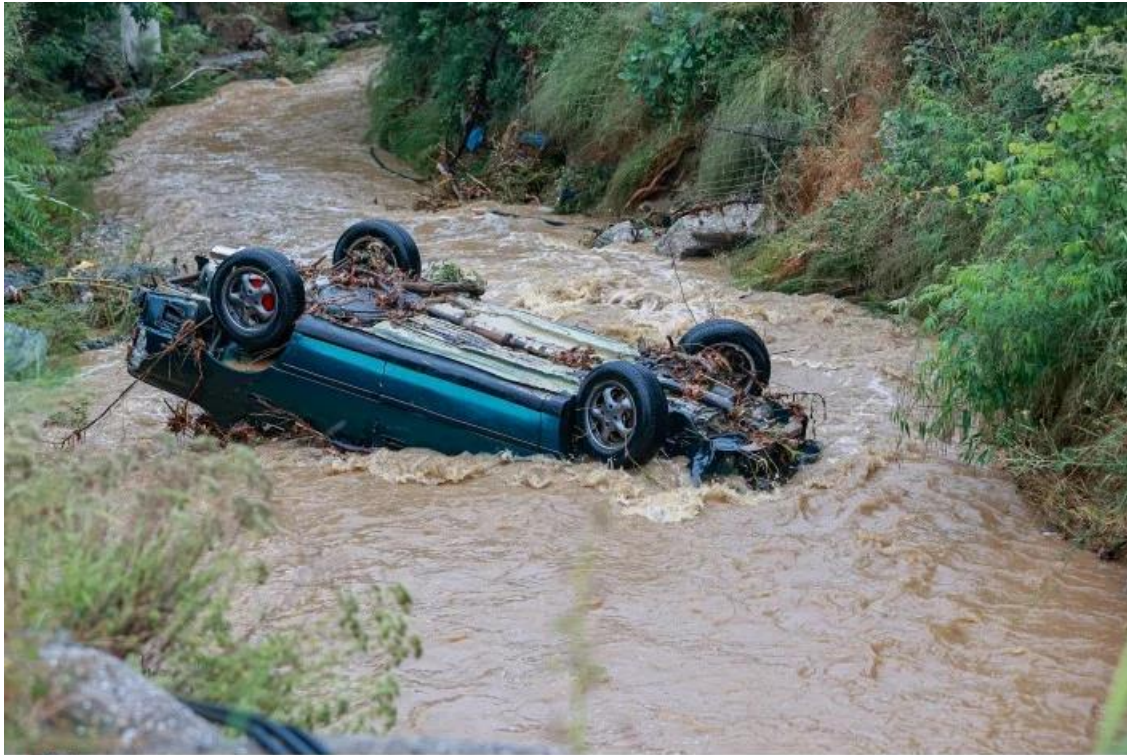
Η κακοκαιρία που σάρωσε την Βόρεια Ελλάδα έπληξε και το νησί της Λέσβου. Στην παραλία Αγίου Ισιδώρου στο Πλωμάρι το ποτάμι κατέβασε μεγάλο όγκο νερού με αποτέλεσμα να παρασυρθεί ένα αυτοκίνητο που ήταν παρκαρισμένο στην περιοχή αλλά και ξαπλώστρες και ομπρέλες της παρακείμενης επιχείρησης. Επίσης, στην περιοχή της Λαγκάδας επίσης στο Πλωμάρι φερτά υλικά βρέθηκαν στο οδόστρωμα.

**Σχήμα 3.59 Καταστροφές από την κακοκαιρία στην παραλία Αγ. Ισιδώρου**

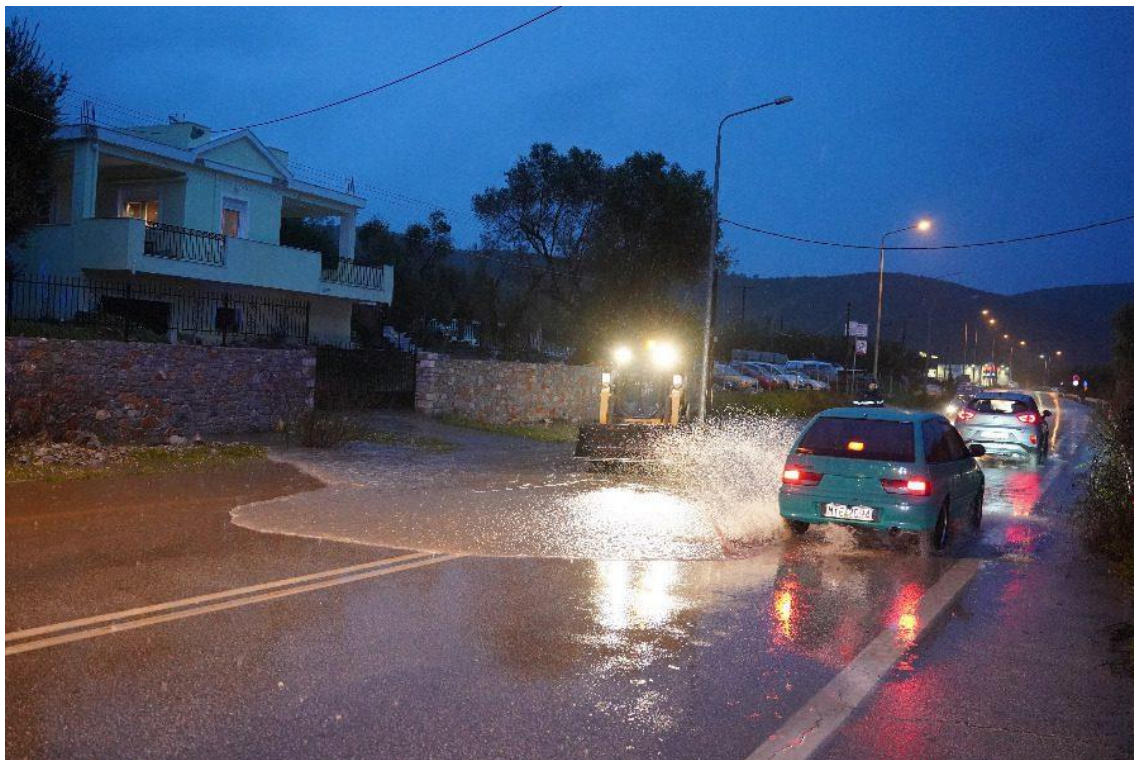
Μικρές καταπτώσεις βράχων σημειώθηκαν στην περιοχή του Ασωμάτου στις 12 Φεβρουαρίου, προβλήματα παρατηρήθηκαν στο δρόμο Παναγιούδας – Μυτιλήνης και ειδικότερα στο παραλιακό τμήμα του δρόμου κοντά στην Παναγίτσα, όπως ανέφερε ο προϊστάμενος της Πολιτικής Προστασίας της Περιφέρειας Αιγαίου. Επίσης προβλήματα έχουν δημιουργήσει οι έντονες νεροποντές στο 8ο χιλιόμετρο της Εθνικής Οδού Μυτιλήνης Καλλονής. Μηχανήματα της Περιφέρειας Βορείου Αιγαίου προσπαθούν να απομακρύνουν τα νερά για να αποκατασταθεί η βατότητα του δρόμου. Την Δευτέρα 12 Φεβρουαρίου το Βροχόμετρο του Συλλόγου Ερασιτεχνών Αλιέων στην παραλία της Λουτρόπολης Θερμής κατέγραψε 102,20 χιλιοστά βροχής με έντονη ραγδαιότητα και συγκεκριμένα αναφέρει 4,73 ίντσες βροχής σε ένα εικοσιτετράωρο.

**Σχήμα 3.60 Πλημμυρισμένη η Εθνική οδός Μυτιλήνης- Καλλονής**

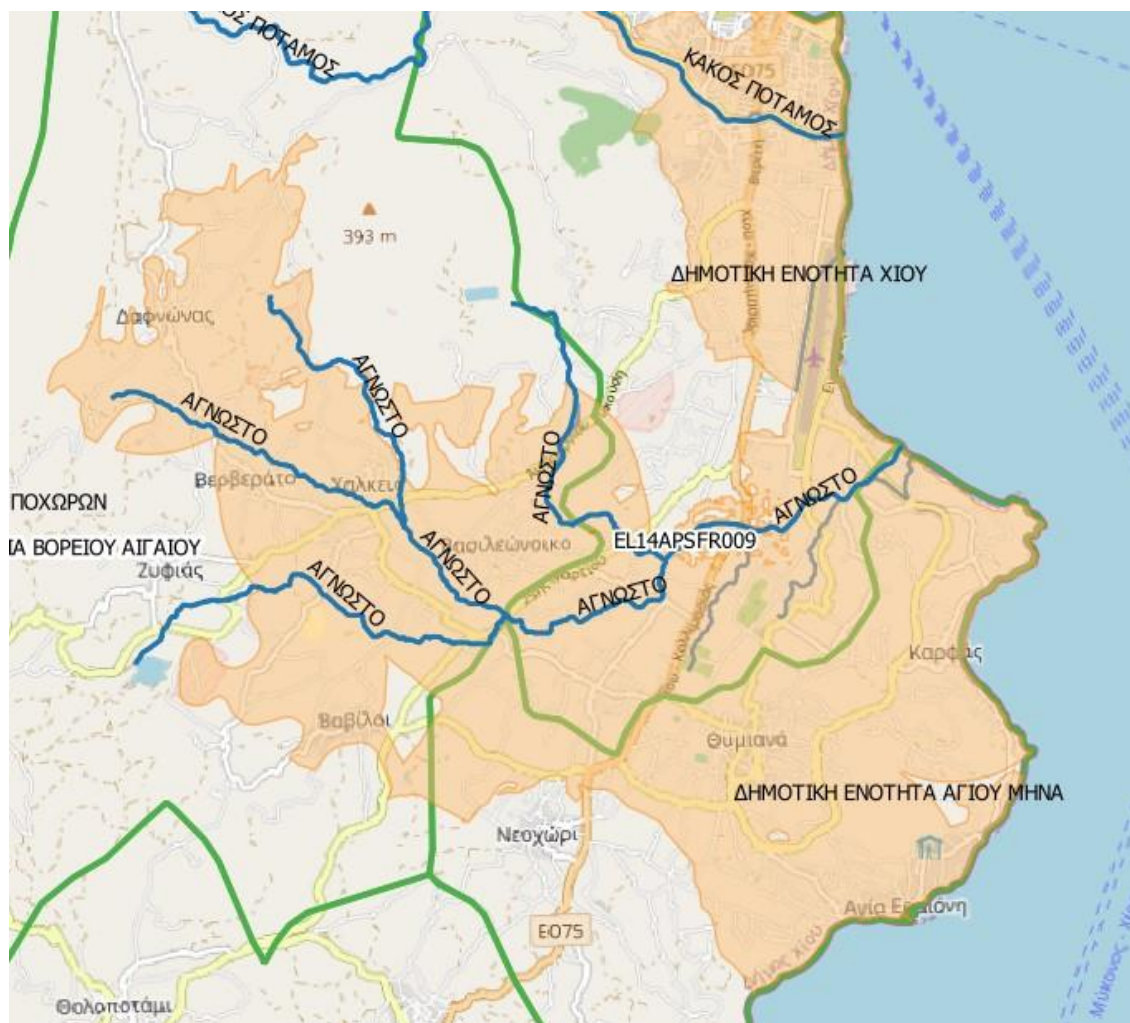
Στο νησί της **Χίου** οι περιοχές που παρουσίασαν πλημμυρικά προβλήματα βρίσκονται εντός της ΖΔΥΚΠ EL14APSFR009 «Χαμηλές Ζώνες Νήσου Χίου» στα ανατολικά του νησιού. Οι πληγείσες περιοχές βρίσκονται στην υδρολογική λεκάνη του ρέματος Κοκκαλά 5<sup>ης</sup> τάξης κατά Strahler. Εξαιτίας των γεωλογικών σχηματισμών που διαρρέει παρουσιάζει μεγάλη επιφανειακή απορροή στα ανάντη του, λόγω της συμμετοχής άκρως στεγανών σχηματισμών στα μεγαλύτερα υψόμετρα, ενώ στο χαμηλό πεδινό τμήμα στο οποίο καταλήγουν τα νερά της απορροής (στο σύνολό του εντός ζώνης), λόγω των υδροπερατών σχηματισμών παρουσιάζει μεγάλη διήθηση με αποτέλεσμα τον εμπλουτισμό της προσχωματικής υπόγειας υδροφορίας. Δέχεται τα νερά από τρεις κύριους κλάδους. Οι δύο ρέουν βόρεια και νότια του οικισμού Χαλκείο με τον βόρειο κλάδο να αποστραγγίζει την ευρύτερη περιοχή του Δαφνώνα και τον νότιο να αποστραγγίζει την περιοχή Βερβεράτο, Ζυφιά, Βαβύλοι και Νεοχώρι. Συμβάλλουν στον Κάμπο στα νοτιοανατολικά του Βασιλεώνικου (έχει κατασκευαστεί λιμνοδεξαμενή) και περίπου μετά από 1km συμβάλλει από Βορρά ο τρίτος κλάδος ο οποίος αποστραγγίζει τον λόφο Κορακάρη (παραχείμαρρος Καραμουσάς). Μικρό ρέμα συμβάλλει στον Κοκκαλά ρέοντας από την περιοχή των Θυμιανών. Η αποστράγγιση περιορίζεται από τεχνικά έργα για υδρευτικούς/αρδευτικούς σκοπούς όπως είναι λιμνοδεξαμενές του Φυρόλακα στον λόφο του Κορακάρη (εκτός ζώνης), η φραγμολίμνη Ζυφιά 700 μέτρα N-NA του ομώνυμου οικισμού Ζυφιά (στα δυτικά όρια εκτός της ζώνης), δύο λιμνοδεξαμενές νότια του οικισμού Βασιλεώνικου. Οι εκβολές του ρ. Κοκκαλά είναι στα νότια της παραλίας Λευκώνια και αποτελεί υγρότοπο. Πρόκειται για έναν πολύ υποβαθμισμένο υγρότοπο, στον οποίο έχουν ασκηθεί αρκετές πιέσεις με αποτέλεσμα να έχει απωλέσει σε μεγάλο βαθμό τη φυσικότητά του. Το μεγαλύτερο τμήμα του υγροτόπου καταλείφθηκε από δόμηση, ενώ φαίνεται πως και το νότιο τμήμα του αεροδρομίου χτίστηκε σε περιοχές που είχαν συνοχή με το έλος.

**Σχήμα 3.61 Υδατορέματα ανατολικής πλευράς ΖΔΥΚΠ EL14APSFR009**

Τα κύρια αίτια πλημμύρας στη ΖΔΥΚΠ (EL14APSFR009) είναι η Υπερχείλιση ποταμού (A11) και η Τοπική καταιγίδα (A12). Οι επικρατούντες μηχανισμοί πλημμύρας στη ΖΔΥΚΠ (EL14APSFR009) είναι η Φυσική υπερχείλιση (A21) και η Παρεμπόδιση ροής (A24).

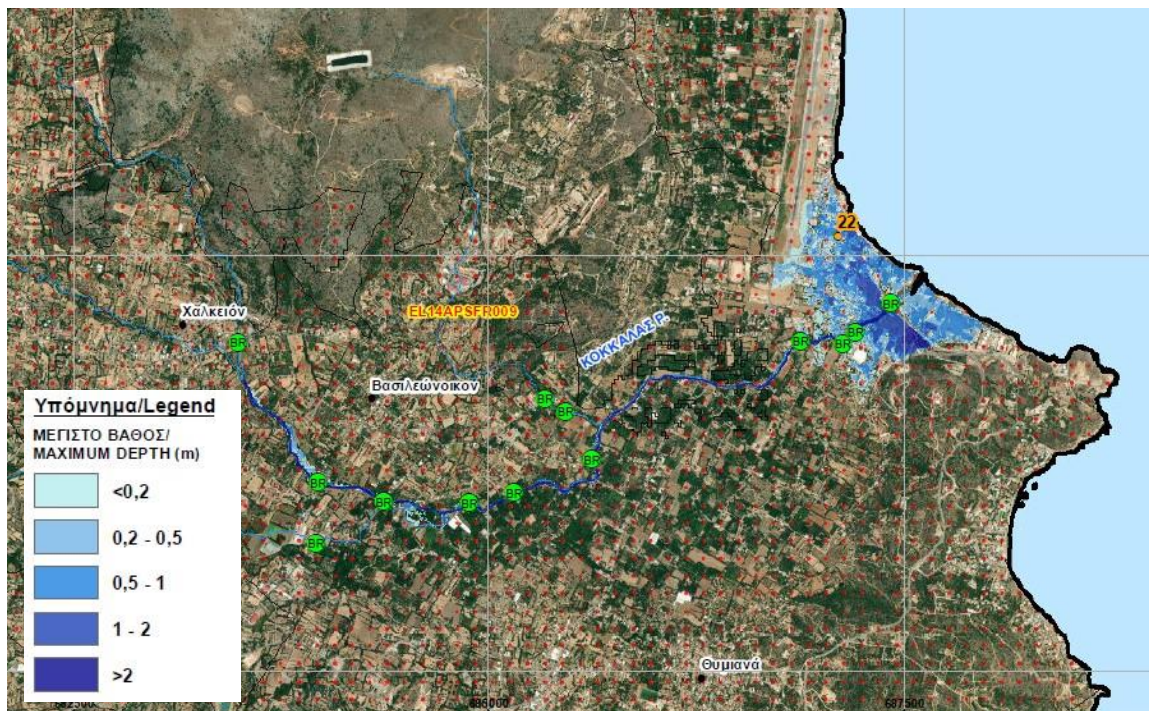
**Σχήμα 3.62:** Απόσπασμα Χάρτη (EL14-05-DMAX-100-25-68-4249-03) **Μέγιστο βάθος ροής** ρέματος Κοκκαλά Χίου για **T=100** έτη σύμφωνα με τους ΧΕΠ

κοντά στις εκβολές στην θάλασσα. Το μέγιστο βάθος ροής εκτός κοίτης φτάνει τα 2μ (σκούρο μπλε χρώμα) και τοπικά υπερβαίνει και τα 2μέτρα.

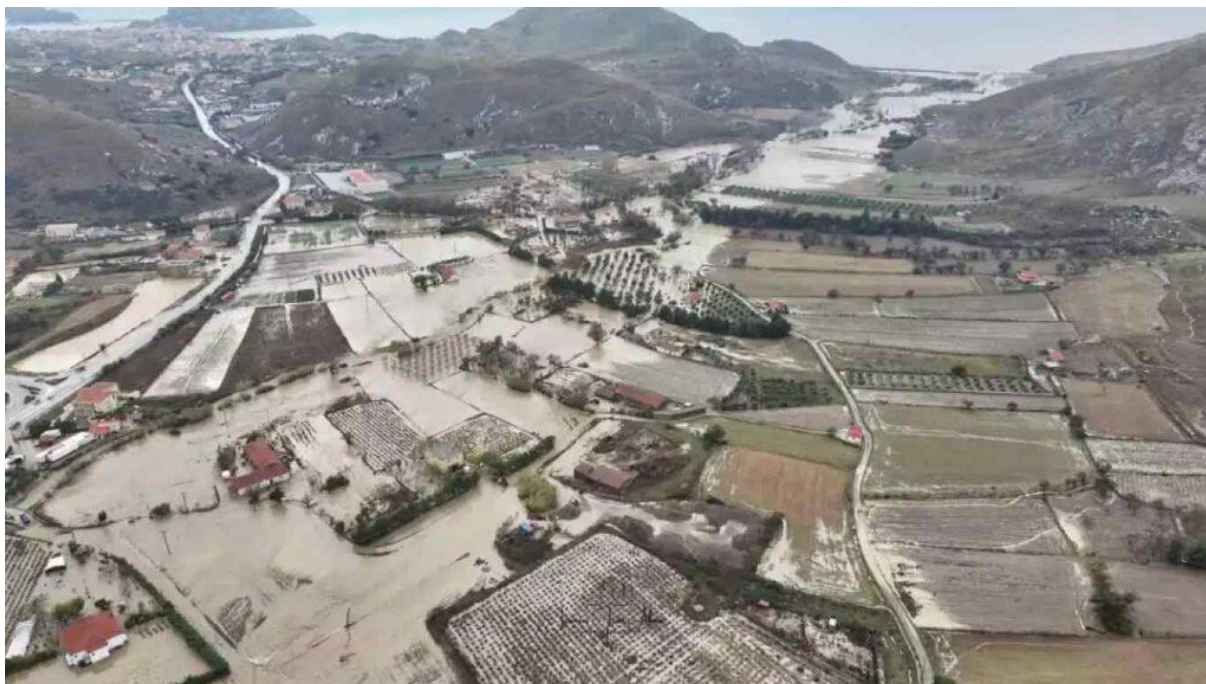
Το νησί της Λήμνου έχει υποστεί σοβαρές καταστροφές από το πέρασμα της καταιγίδας «Bora», αλλά και τον θάνατο δύο ανθρώπων, ενός 57χρονου κτηνοτρόφου και ενός 70χρονου ο οποίος γλίστρησε και σκοτώθηκε στην αυλή του σπιτιού του ενώ την καθάριζε από τις λάσπες που έφερε η θεομηνία. Ο 57χρονος είχε χαθεί στην περιοχή του φράγματος Κοντιά, η οποία πλημμύρισε το πρωί στις 30/12, ο άνδρας πνίγηκε όταν παρασύρθηκε από τα ορμητικά νερά στην προσπάθεια του να ξεκολλήσει το αυτοκίνητο του από τις λάσπες. Η περιοχή Κοντιά είχε εκκενωθεί από την πρώτη μέρα της κακοκαιρίας καθώς προκλήθηκαν σοβαρές πλημμύρες και το φράγμα του Αγίου Δημητρίου ήταν οριακό να υπερχειλίσει. Η δήμαρχος Λήμνου ανέφερε ότι υπήρξαν τεράστια ύψη βροχής και παρά το ότι είχαν καθαριστεί τα ρέματα δεν ήταν διαχειρίσιμη η κατάσταση. Στην περιοχή του Κοντιά 25 σπίτια έχουν υποστεί καταστροφές.

Σχήμα 3.64: Πλημμυρισμένες εκτάσεις στην Λήμνο

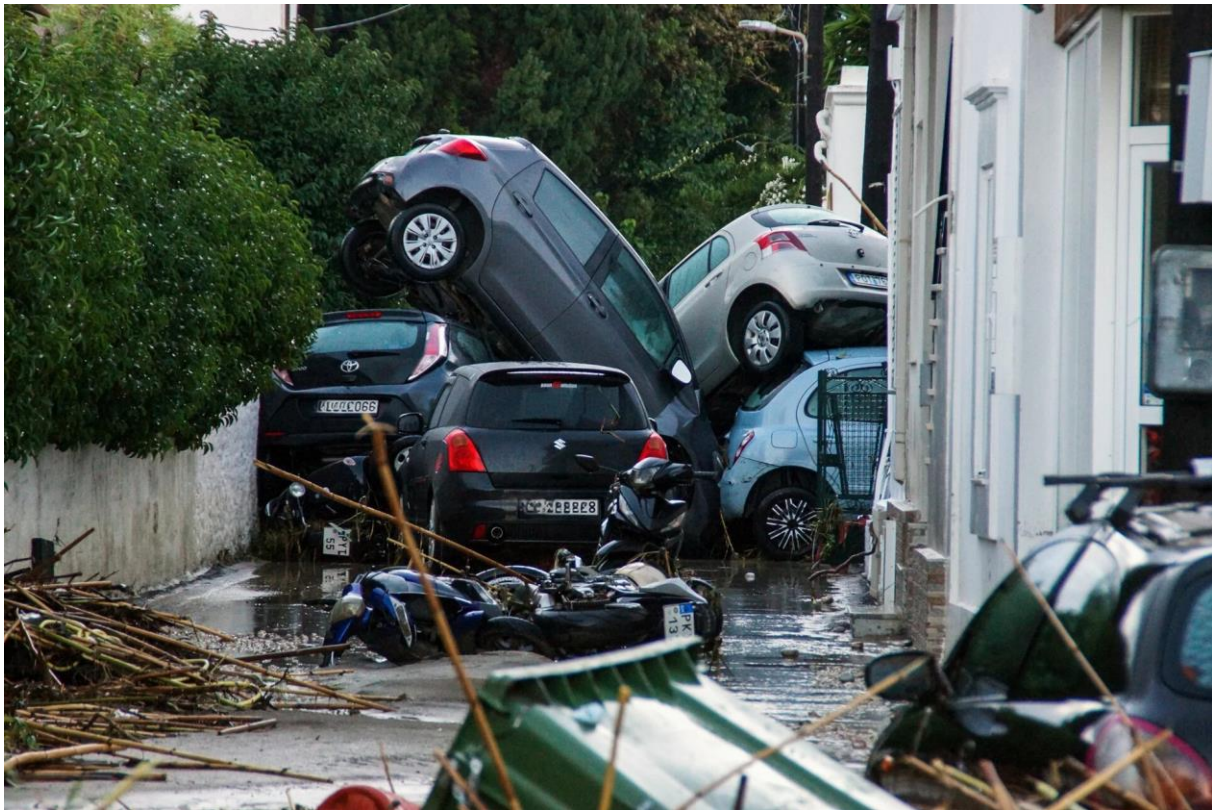
Δραματικές ώρες βίωσε η Ρόδος, μετά το άγριο σφυροκόπημα που δέχθηκε από την κακοκαιρία «Bora», η οποία προκάλεσε εκτεταμένες καταστροφές στο οδικό δίκτυο, σε σπίτια και επιχειρήσεις, ιδίως στο βορειοδυτικό τμήμα του νησιού. Κι ενώ το νησί μετρά τις πληγές του, οι τοπικές αρχές βρίσκονται σε επιφυλακή για να αντιμετωπίσουν το νέο κύμα κακοκαιρίας. Παράλληλα συνεχίζονται αμείωτες οι προσπάθειες για την αντιμετώπιση των βλαβών στο οδικό δίκτυο και στα δίκτυα ύδρευσης του νησιού. Σύμφωνα με τον περιφερειάρχη Νοτίου Αιγαίου οι ζημιές στη Ρόδο είναι τεράστιες: Κατάρρευση γέφυρας, υποχώρηση οδοστρώματος, κατολισθήσεις και τεράστιες ζημιές σε ιδιωτικές περιουσίες. Είναι χαρακτηριστικό ότι σε έξι τουλάχιστον περιπτώσεις χρειάστηκε απεγκλωβισμός στελεχών διασωστών που επιχειρούσαν να απεγκλωβίσουν πολίτες. Λόγω της κακοκαιρίας είχε τεθεί σε ισχύ απαγόρευση μετακίνησης οχημάτων για ένα 24ωρο. Σύμφωνα με τον καθηγητή και πρόεδρο του ΟΑΣΠ κo Ευθύμιο Λέκκα, το φαινόμενο που έπληξε τη Ρόδο είναι κατά 75% αντίστοιχο της Βαλένθια με άνω των 300mm βροχόπτωση. Εκτεταμένες καταστροφές παρουσιάστηκαν στην Ιαλυσό, στην Κρεμαστή, Μαρίτσα, Δαματριά και Παραδείσι.

Σχήμα 3.65: Καταστροφές από την πλημμύρα στη Ρόδο
