### 1<sup>η</sup> ΑΝΑΘΕΩΡΗΣΗ ΣΧΕΔΙΟΥ ΔΙΑΧΕΙΡΙΣΗΣ ΚΙΝΔΥΝΩΝ ΠΛΗΜΜΥΡΑΣ των Λεκανών Απορροής Ποταμών του Υδατικού Διαμερίσματος Κρήτης (EL13)

ΠΑΡΑΓΩΓΗ ΨΗΦΙΑΚΟΥ ΜΟΝΤΕΛΟΥ ΕΔΑΦΟΥΣ ΥΨΗΛΗΣ ΑΝΑΛΥΣΗΣ ΚΑΙ  
ΑΚΡΙΒΕΙΑΣ ΣΤΙΣ ΠΕΡΙΟΧΕΣ ΜΕ ΗΠΙΟ ΑΝΑΓΛΥΦΟ ΚΑΘΩΣ ΚΑΙ ΣΕ ΖΩΝΕΣ  
ΥΨΗΛΟΥ ΚΑΙ ΠΟΛΥ ΥΨΗΛΟΥ ΚΙΝΔΥΝΟΥ

Παράρτημα 05 – Φωτογραφική τεκμηρίωση και Δελτία τοπογραφικών  
αποτυπώσεων από την εκπόνηση του MasterPlan της Κρήτης

**ΕΡΓΟ : 1ης ΑΝΑΘΕΩΡΗΣΗ ΣΧΕΔΙΩΝ ΔΙΑΧΕΙΡΙΣΗΣ ΚΙΝΔΥΝΩΝ ΠΛΗΜΜΥΡΑΣ ΛΕΚΑΝΩΝ ΑΠΟΡΡΟΗΣ ΠΟΤΑΜΩΝ ΤΩΝ ΥΔΑΤΙΚΩΝ ΔΙΑΜΕΡΙΣΜΑΤΩΝ ΔΥΤΙΚΗΣ, ΒΟΡΕΙΑΣ ΚΑΙ ΑΝΑΤΟΛΙΚΗΣ ΠΕΛΟΠΟΝΝΗΣΟΥ ΚΑΙ ΚΡΗΤΗΣ**

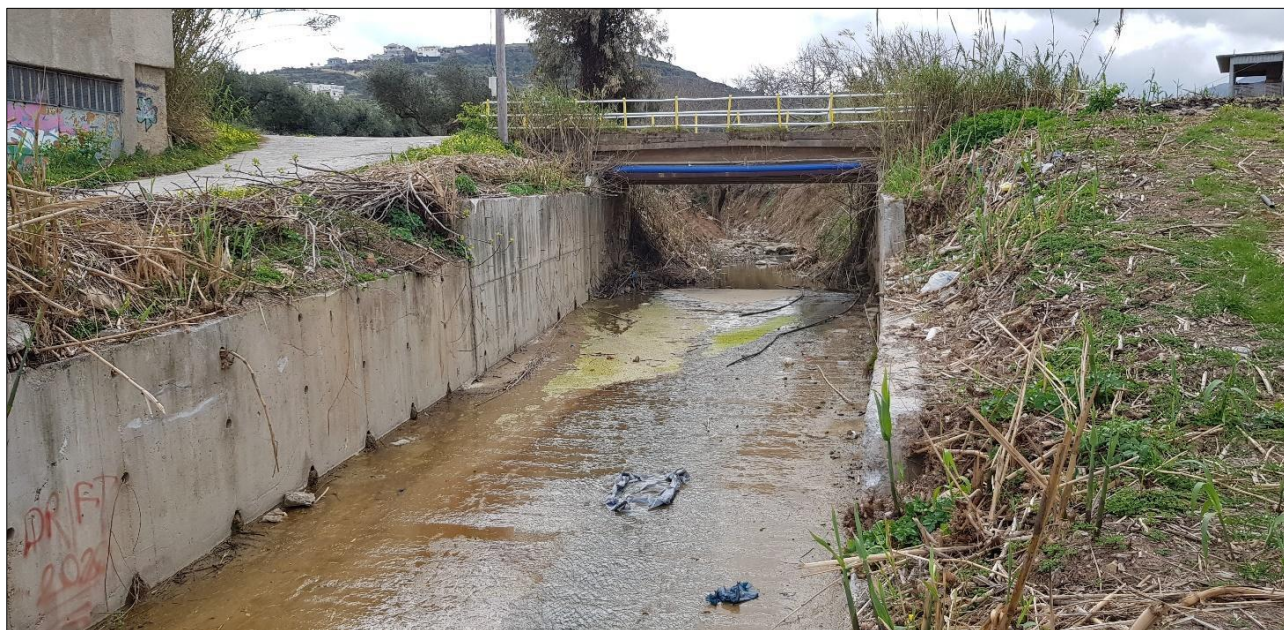
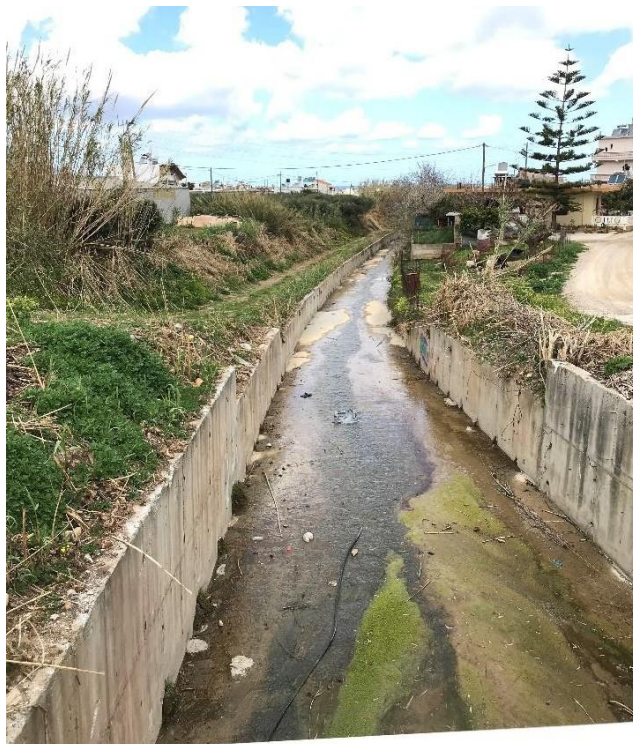
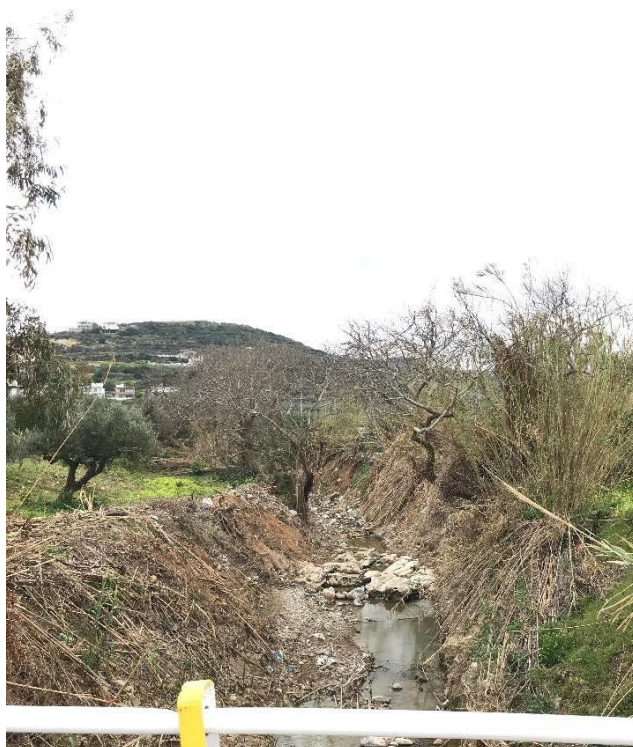
ΦΩΤΟΓΡΑΦΙΕΣ

Θέση Έργου	X:	468104.93	Y:	3927277.54
Τύπος Τεχνικού:	Γέφυρα	Κιγκλιδώματα:	Ναι, μεταλλικά	
Αριθμός ανοιγμάτων:	Ένα	Κλίση δρόμου:	Μικρή	
Πλάτος ανοιγμάτων:	8,00μ.	Γωνία άξονα με κοίτη:	90°	
Ύψος ανοιγμάτων:	2,80μ.	Υψόμετρο πυθμένα:	+17,60	
Πάχη βάθρων:		Υψόμετρο στέψης:	+21,40	
Πάχος φορέα:	1,00μ.			
Πτερυγότοιχος στην είσοδο:	Όχι			
Πτερυγότοιχος στην έξοδο:	Ναι

Υλικά κατασκευής:	Σκυρόδεμα, πέτρα
Κατάσταση:	Μέτρια
Ηλικία:	
Υλικό οδοστρώματος:	Άσφαλτος
Ίχνη πλημμυρών από παλαιά γεγονότα:	Όχι
Διαβρώσεις θεμελίων:	Μικρή
Διαβρώσεις φορέα:	Μικρή
Επιχώσεις φυσικές ή τεχνητές και ποσοστό έμφραξης:	Όχι

Κατάσταση:	Φυσική
Μορφή διατομής:	Τραπεζοειδής
Πλάτος διατομής κοίτης:	5,00μ.
Ύψος διατομής κοίτης:	4,00μ.
Βλάστηση:	Καλάμια, δενδρώδης
Διαβρώσεις κοίτης:

Κατάσταση: Διευθετημένη, σκυρόδεμα
Μορφή διατομής: Ορθογωνική
Πλάτος διατομής κοίτης: 8,00μ.
Ύψος διατομής κοίτης: 3,00μ.
Βλάστηση:
Διαβρώσεις κοίτης:
Διαβρώσεις πρανών:
<b>Κατά μήκος</b>
Κλίση: Μέτρια
Αναβαθμοί: Όχι

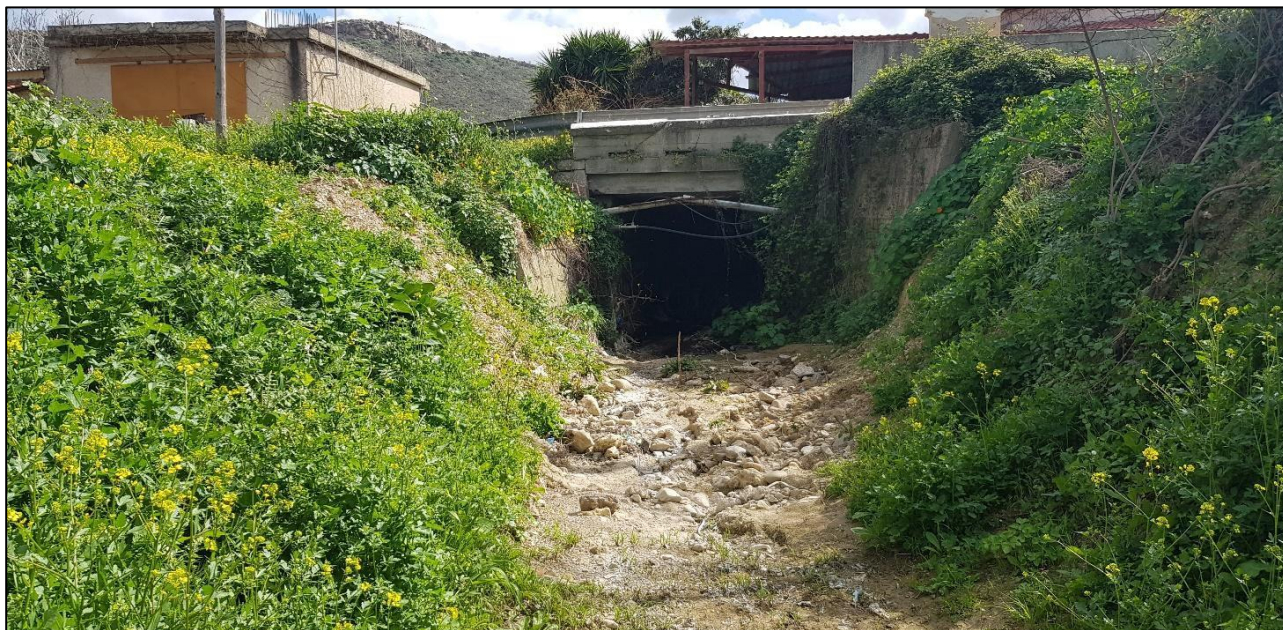
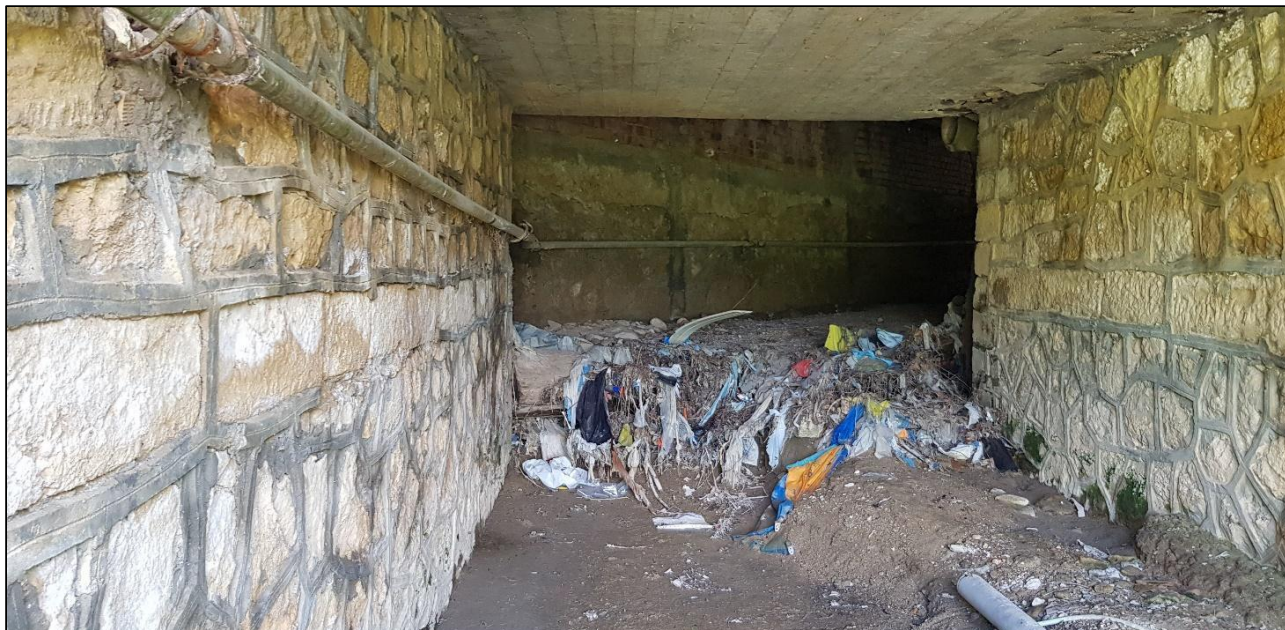
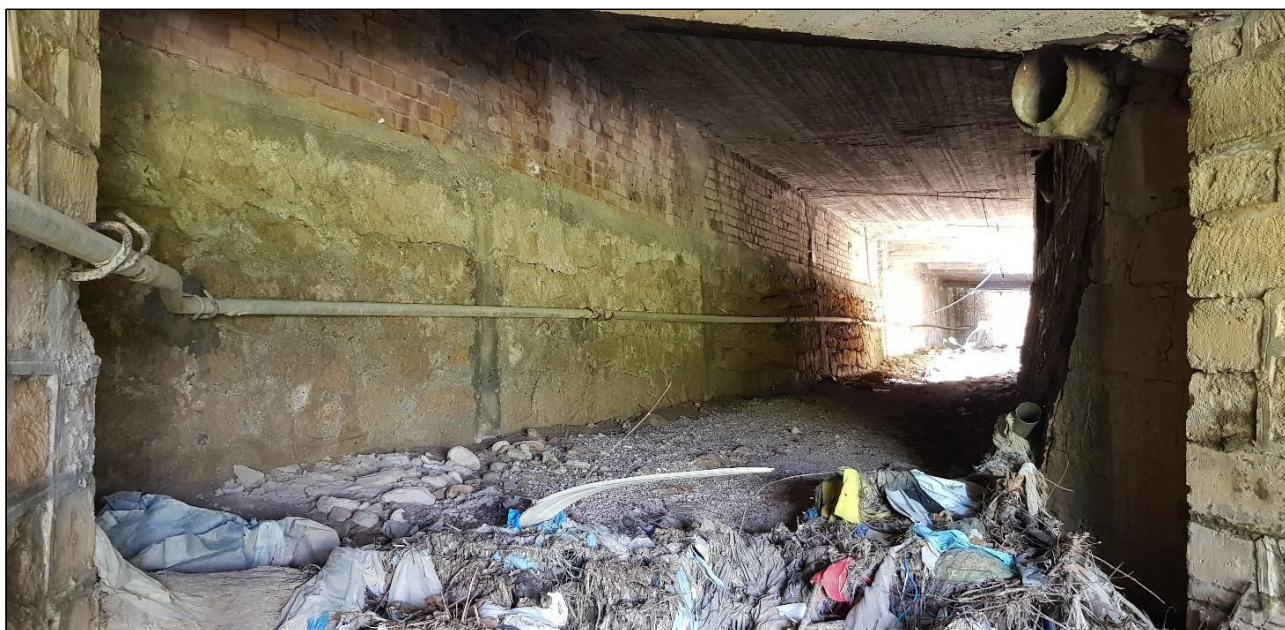
**ΦΩΤΟΓΡΑΦΙΕΣ**

Θέση Έργου	X: 473087.13	Y: 3927475.55
Τύπος Τεχνικού: Ορθογωνικός οχετός	Κιγκλιδώματα: Ναι, τσιμεντένια - μεταλλικά	
Αριθμός ανοιγμάτων: Ένα	Κλίση δρόμου: Μικρή	
Πλάτος ανοιγμάτων: 3,00μ.	Γωνία άξονα με κοίτη: 90°	
Ύψος ανοιγμάτων: 2,20μ.	Υψόμετρο πυθμένα: +23,80	
Πάχη βάθρων: 0,70μ.	Υψόμετρο στέψης: +26,35	
Πάχος φορέα: 0,35μ.		
Πτερυγότοιχος στην είσοδο: Ναι		
Πτερυγότοιχος στην έξοδο: Ναι

Υλικά κατασκευής:	Σκυρόδεμα, πέτρα, τούβλα
Κατάσταση:	Φυσική
Ηλικία:	
Υλικό οδοστρώματος:	Άσφαλτος
Ίχνη πλημμυρών από παλαιά γεγονότα:	Όχι
Διαβρώσεις θεμελίων:	Μικρή
Διαβρώσεις φορέα:	Μικρή
Επιχώσεις φυσικές ή τεχνητές και ποσοστό έμφραξης:	Φυσικές, 15%

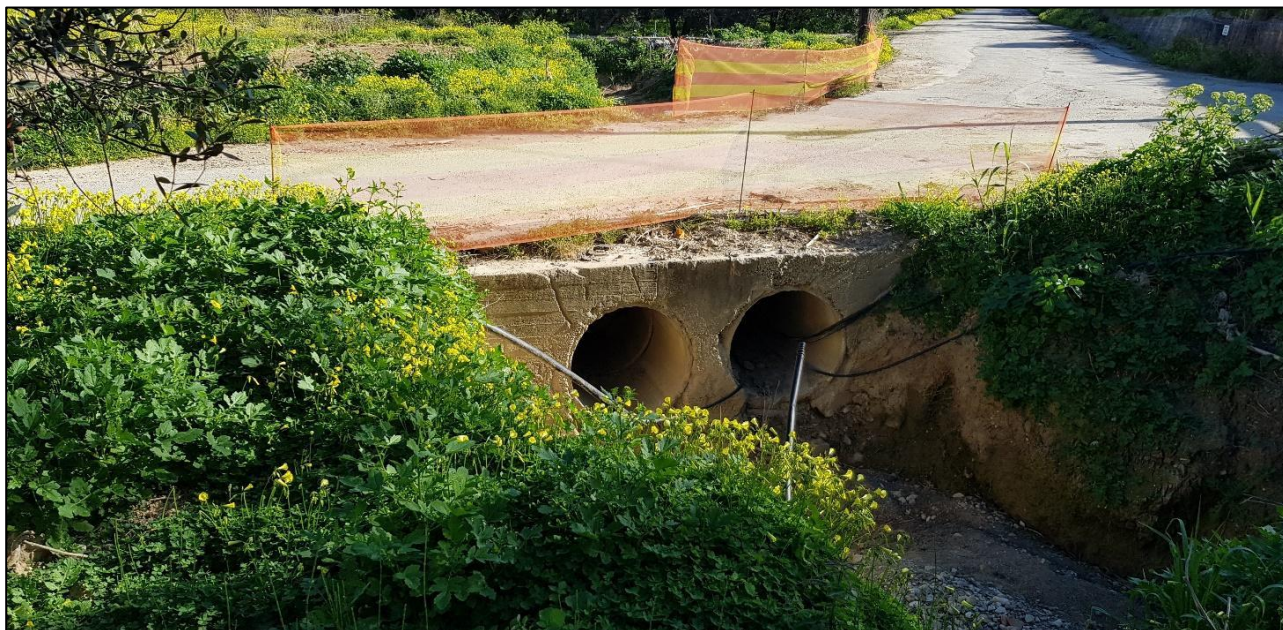
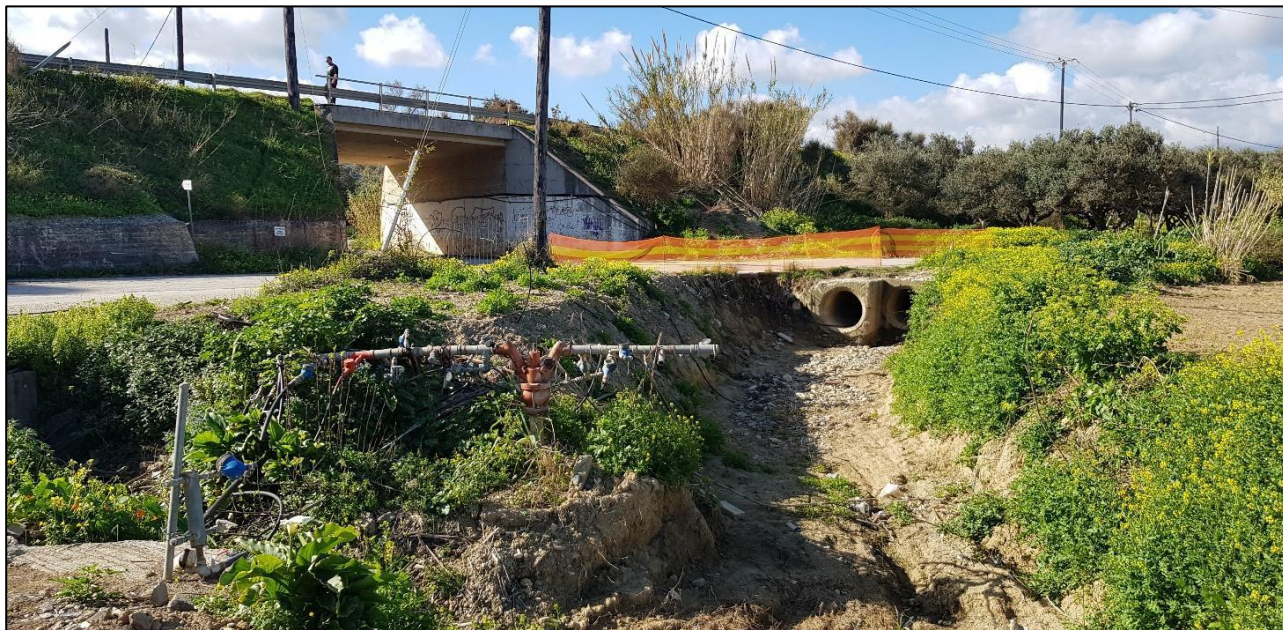
ΦΩΤΟΓΡΑΦΙΕΣ

Θέση Έργου	X:	473128.02	Y:	3928163.82
Τύπος Τεχνικού:	Διπλός σωληνωτός οχετός			
Αριθμός ανοιγμάτων:	Δύο			
Πλάτος ανοιγμάτων:	1,00μ.			
Υψος ανοιγμάτων:	1,00μ.			
Πάχη βάθρων:	0,40μ.			
Πάχος φορέα:	0,30μ.			
Πτερυγότοιχος στην είσοδο:	Όχι			
Πτερυγότοιχος στην έξοδο:	Όχι

Υλικά κατασκευής:	Σκυρόδεμα
Κατάσταση:	Μέτρια
Ηλικία:	
Υλικό οδοστρώματος:	Άσφαλτος
Ίχνη πλημμυρών από παλαιά γεγονότα:	Όχι
Διαβρώσεις θεμελίων:	Μέτρια
Διαβρώσεις φορέα:	Μέτρια
Επιχώσεις φυσικές ή τεχνητές και ποσοστό έμφραξης:	Ναι, 25%

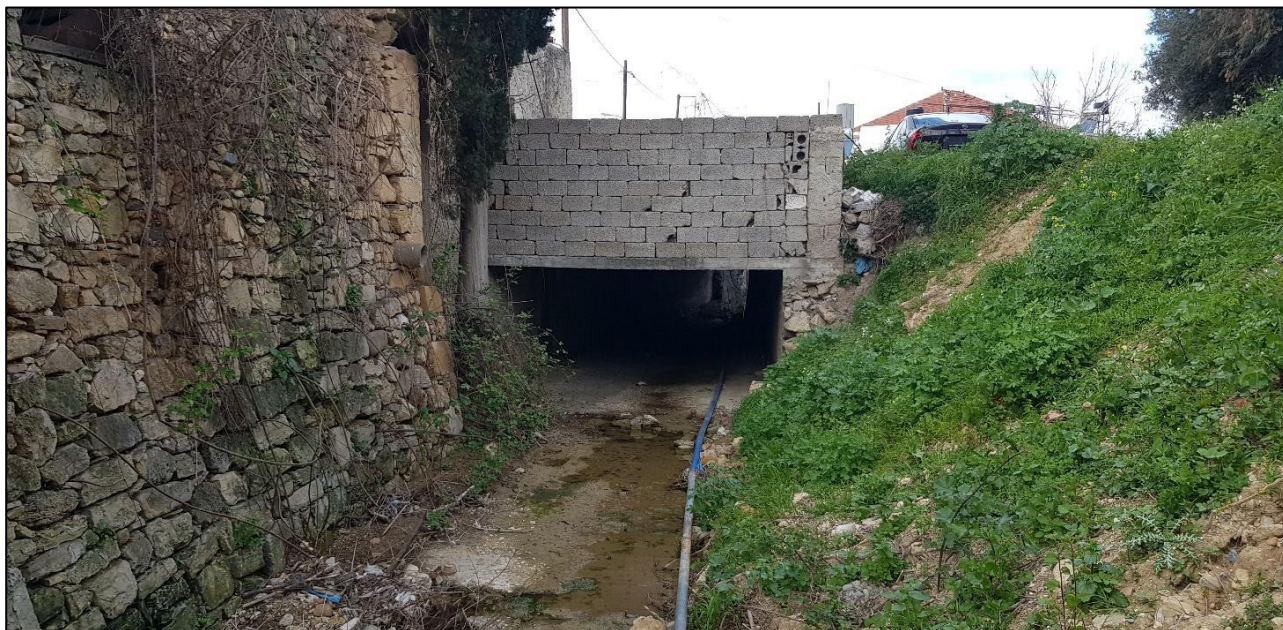
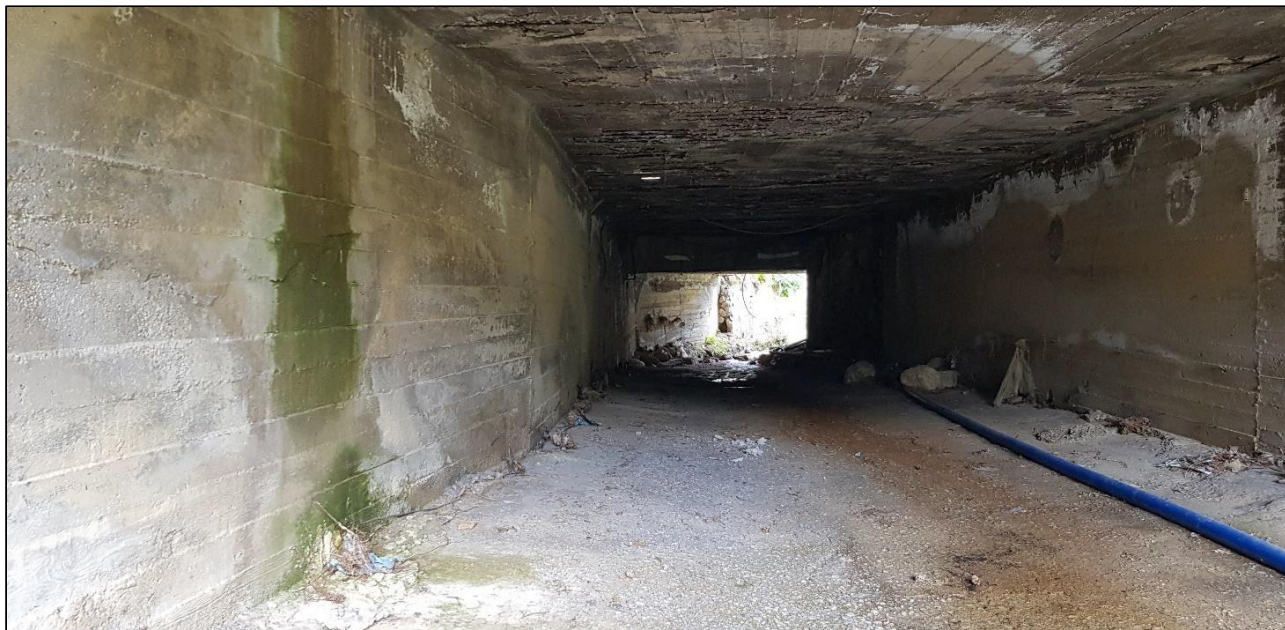
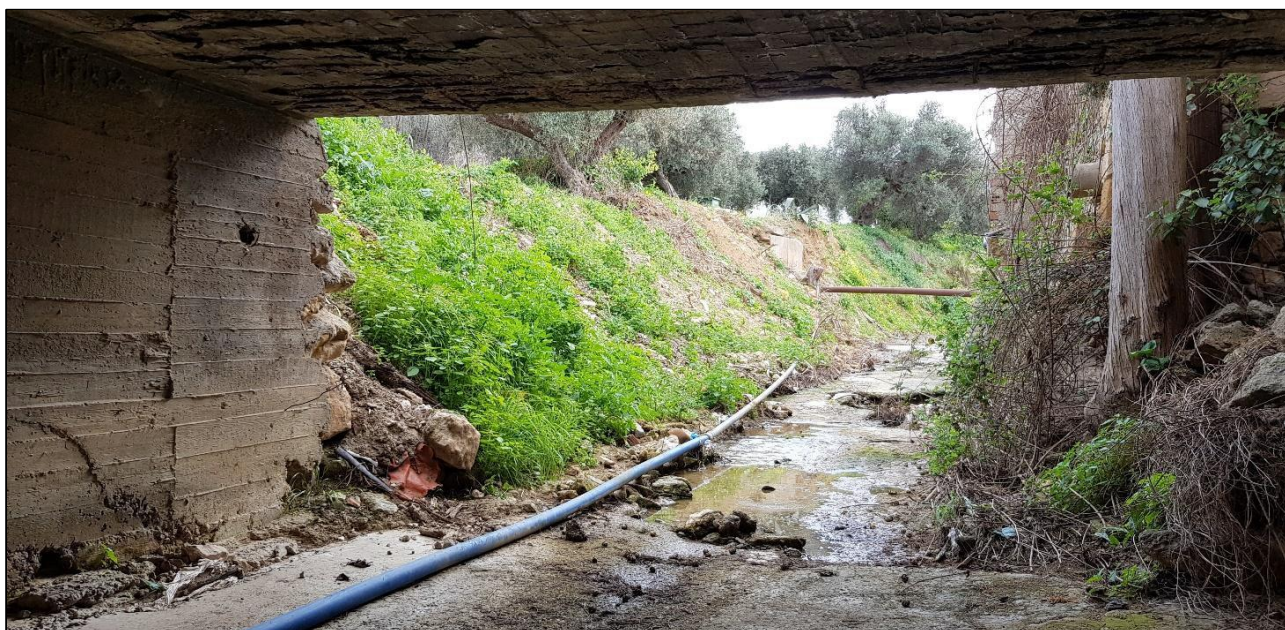
**ΦΩΤΟΓΡΑΦΙΕΣ**

Θέση Έργου	X:	473088.89	Y:	3927373.26
Τύπος Τεχνικού: Ορθογωνικός οχετός		Κιγκλιδώματα: Όχι		
Αριθμός ανοιγμάτων: Ένα		Κλίση δρόμου: Μικρή		
Πλάτος ανοιγμάτων: 3,80μ.		Γωνία άξονα με κοίτη: 120°		
Ύψος ανοιγμάτων: 2,00μ.		Υψόμετρο πυθμένα: +25,44		
Πάχη βάθρων: 0,80μ.		Υψόμετρο στέψης: +27,84		
Πάχος φορέα: 0,40μ.				
Πτερυγότοιχος στην είσοδο: Ναι				
Πτερυγότοιχος στην έξοδο: Ναι

Υλικά κατασκευής:	Σκυρόδεμα
Κατάσταση:	Μέτρια
Ηλικία:	
Υλικό οδοστρώματος:	Άσφαλτος
Ίχνη πλημμυρών από παλαιά γεγονότα:	Όχι
Διαβρώσεις θεμελίων:	Μέτρια
Διαβρώσεις φορέα:	Μεγάλη
Επιχώσεις φυσικές ή τεχνητές και ποσοστό έμφραξης:	Όχι

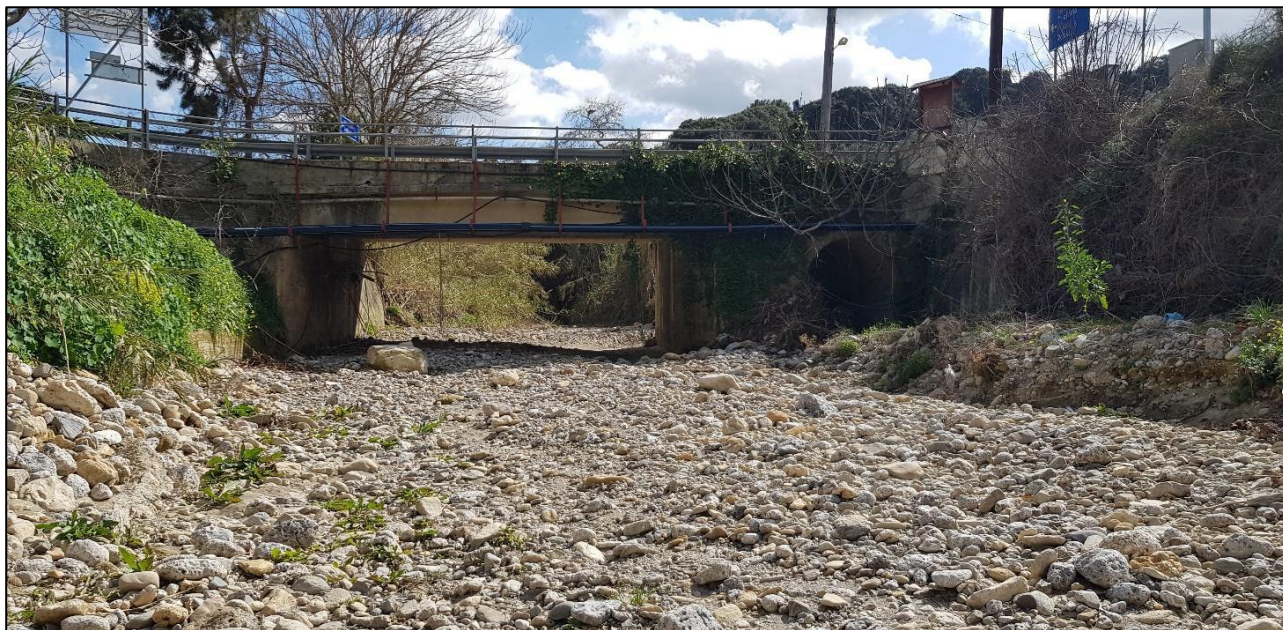
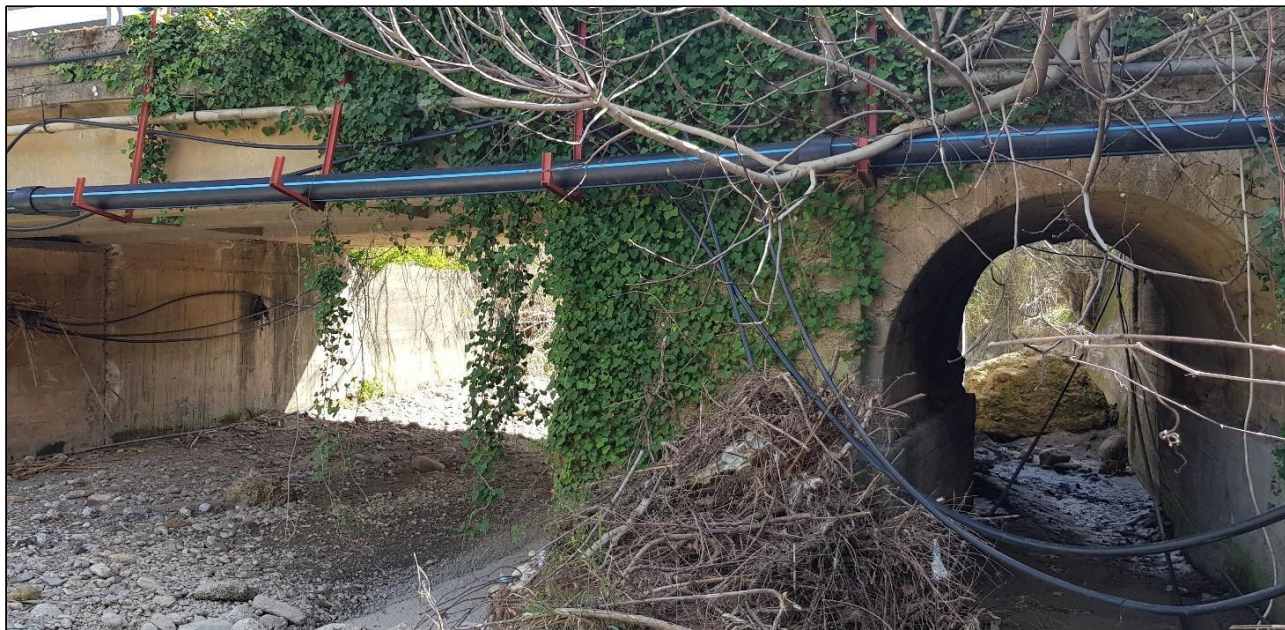
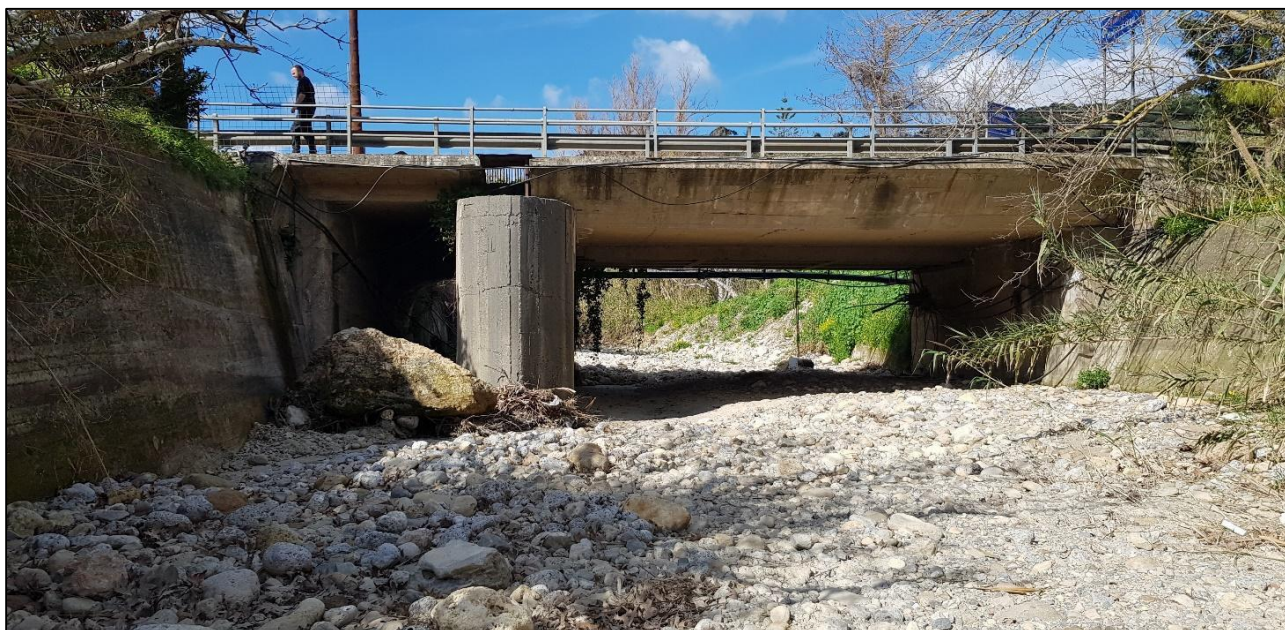
ΦΩΤΟΓΡΑΦΙΕΣ

Θέση Έργου	X: 474366.51	Y: 3927742.83
Τύπος Τεχνικού:	Γέφυρα	Κιγκλιδώματα: Ναι, μεταλλικά
Αριθμός ανοιγμάτων:	Δύο	Κλίση δρόμου: Μικρή
Πλάτος ανοιγμάτων:	10,00μ., 2,30μ.	Γωνία άξονα με κοίτη: 90°
Ύψος ανοιγμάτων:	3,30μ., 2,90μ.	Υψόμετρο πυθμένα: +13,32
Πάχη βάθρων:	1,20μ.	Υψόμετρο στέψης: +17,47
Πάχος φορέα:	0,85μ.	
Πτερυγότοιχος στην είσοδο:	Ναι	
Πτερυγότοιχος στην έξοδο:	Ναι

Υλικά κατασκευής:	Σκυρόδεμα, πέτρα
Κατάσταση:	Μέτρια
Ηλικία:	
Υλικό οδοστρώματος:	Άσφαλτος
Ίχνη πλημμυρών από παλαιά γεγονότα:	Όχι
Διαβρώσεις θεμελίων:	Μικρή
Διαβρώσεις φορέα:	Μικρή
Επιχώσεις φυσικές ή τεχνητές και ποσοστό έμφραξης:	Φυσικές, 20%

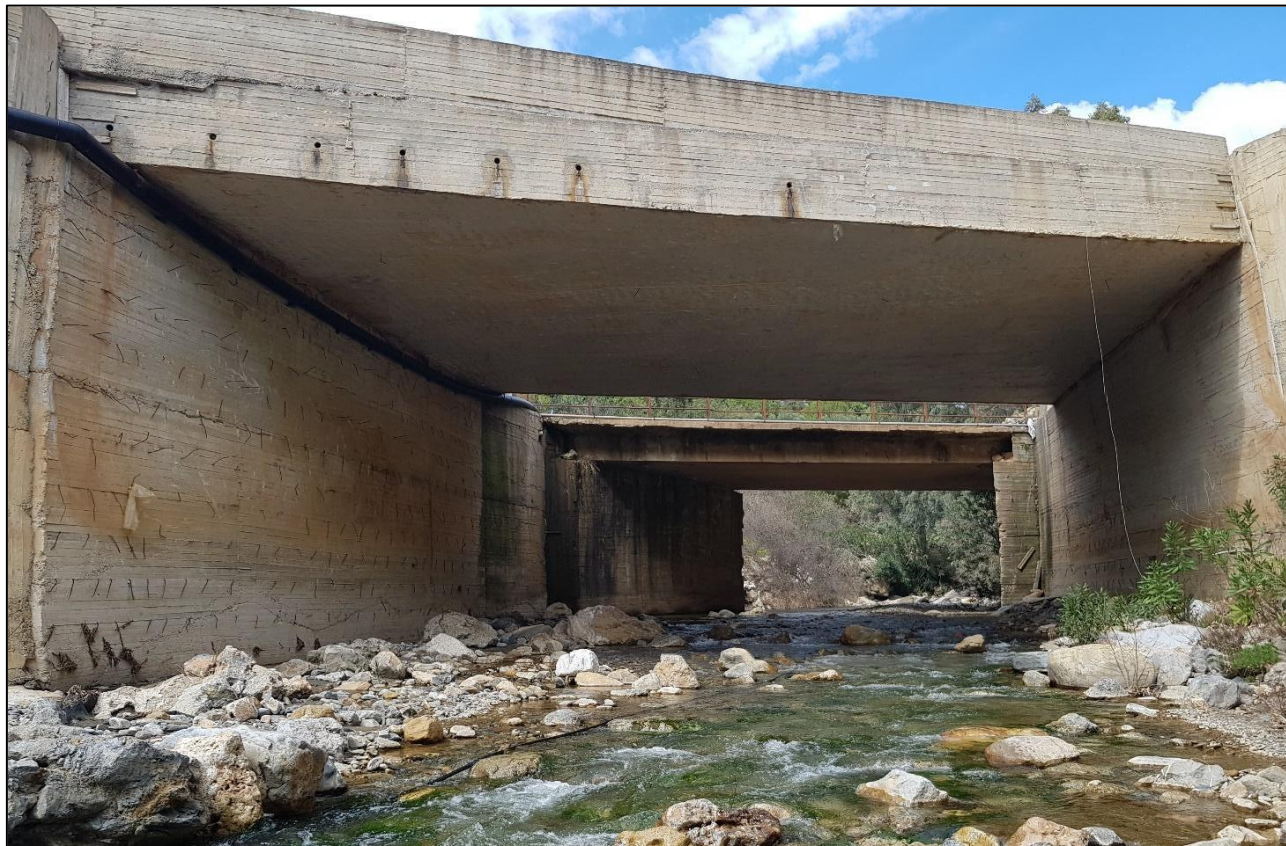
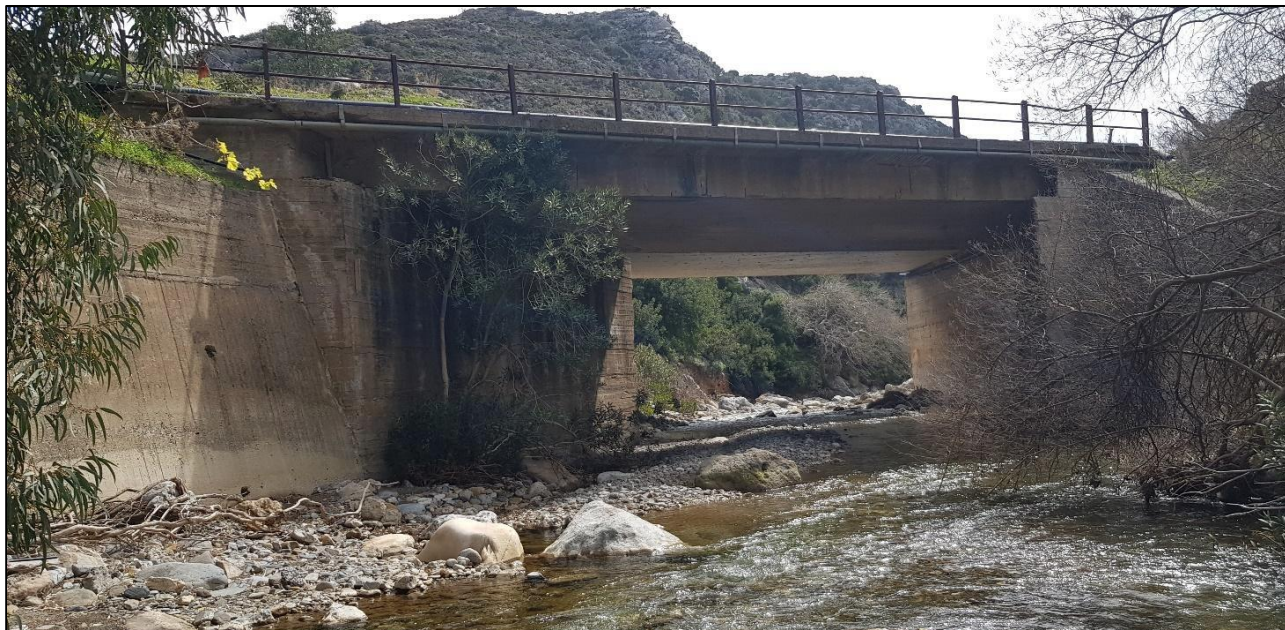
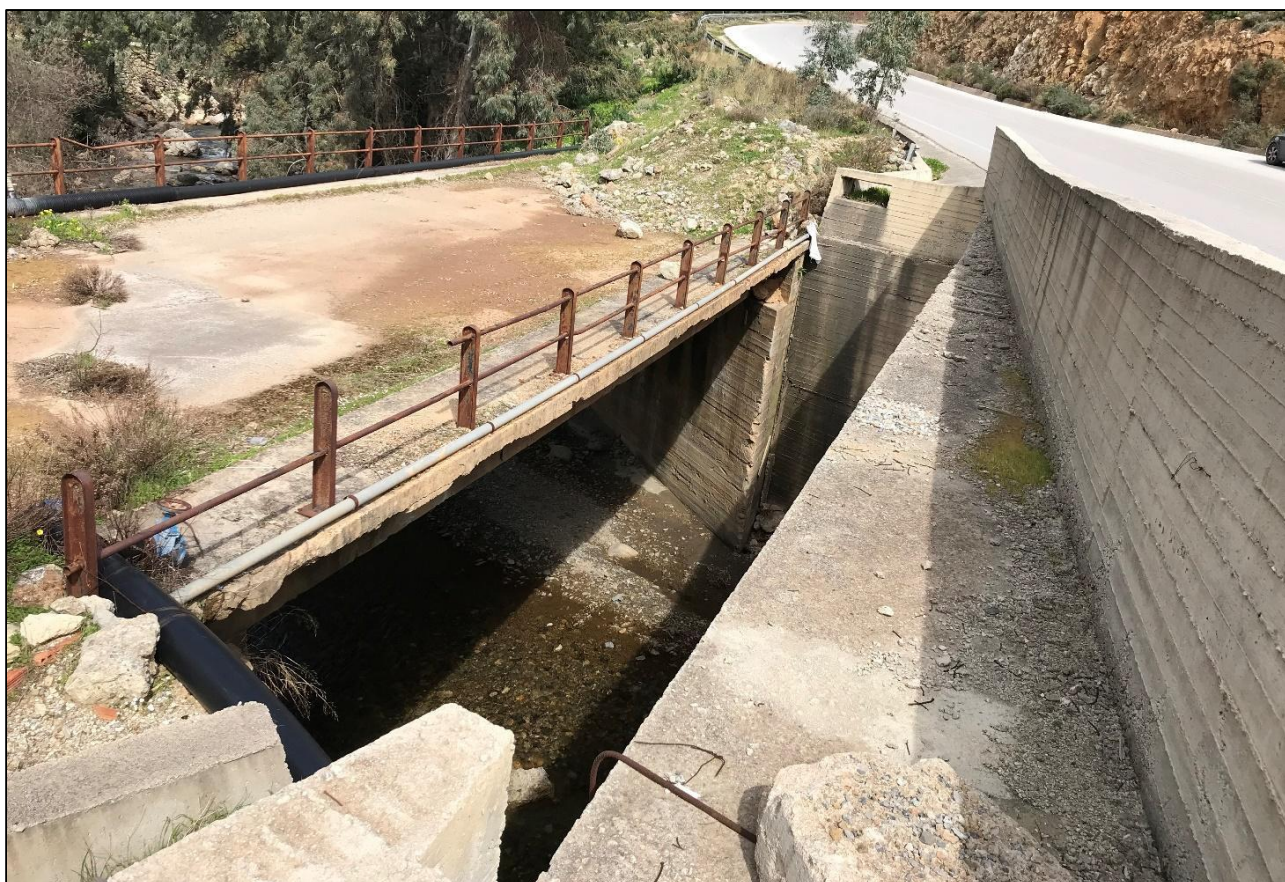
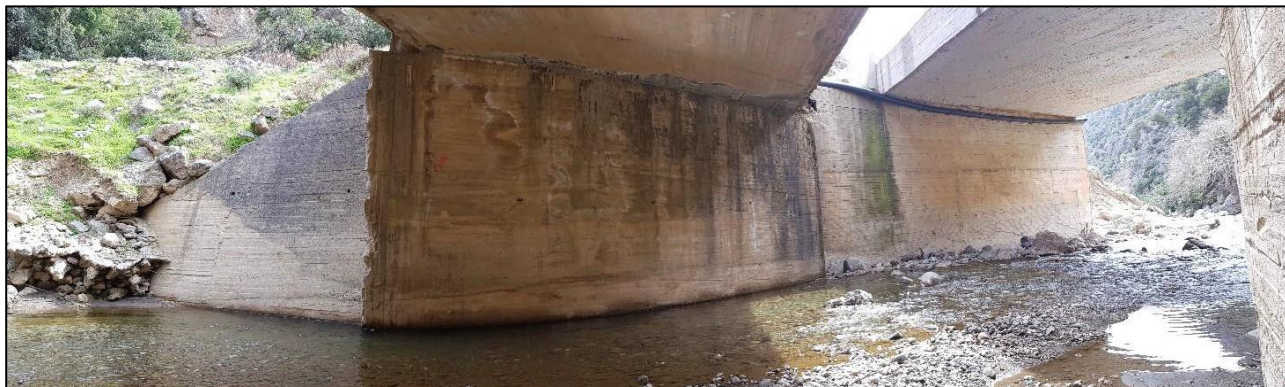
ΦΩΤΟΓΡΑΦΙΕΣ

Δήμος:	Καντάνου - Σελίνου	Όνομα Ρέματος:	Κακοδικιανός
Συντάκτης:	Φανουργάκης Γεώργιος	Οδός:	Επαρχιακή
Τεχνικό έργο:	Γέφυρα	Τοπωνύμιο:	Παλαιόχωρα

Θέση Έργου	X:	471691.75	Y:	3900298.56
Τύπος Τεχνικού: Γέφυρα		Κιγκλιδώματα: Ναι, τσιμεντένια		
Αριθμός ανοιγμάτων: Ένα		Κλίση δρόμου: Μικρή		
Πλάτος ανοιγμάτων: 19,00μ.		Γωνία άξονα με κοίτη: 45°		
Ύψος ανοιγμάτων: 7,00μ.		Υψόμετρο πυθμένα: +27,01		
Πάχη βάθρων:		Υψόμετρο στέψης: +35,01		
Πάχος φορέα: 1,00μ.				
Πτερυγότοιχος στην είσοδο: Ναι				
Πτερυγότοιχος στην έξοδο: Ναι

Υλικά κατασκευής:	Σκυρόδεμα
Κατάσταση:	Καλή
Ηλικία:	
Υλικό οδοστρώματος:	Άσφαλτος
Ίχνη πλημμυρών από παλαιά γεγονότα:	Όχι
Διαβρώσεις θεμελίων:	
Διαβρώσεις φορέα:	Όχι
Επιχώσεις φυσικές ή τεχνητές και ποσοστό έμφραξης:	Όχι

Κατάσταση:	Φυσική
Μορφή διατομής:	Τραπεζοειδής
Πλάτος διατομής κοίτης:	17,00μ.
Ύψος διατομής κοίτης:	4,00μ
Βλάστηση:	Δενδρώδης
Διαβρώσεις κοίτης:	
Διαβρώσεις πρανών:

Κατάσταση: Φυσική
Μορφή διατομής: Τραπεζοειδής
Πλάτος διατομής κοίτης: 18,00μ.
Ύψος διατομής κοίτης: 6,00μ.
Βλάστηση: Θαμνώδης, δενδρώδης
Διαβρώσεις κοίτης:
Διαβρώσεις πρανών:

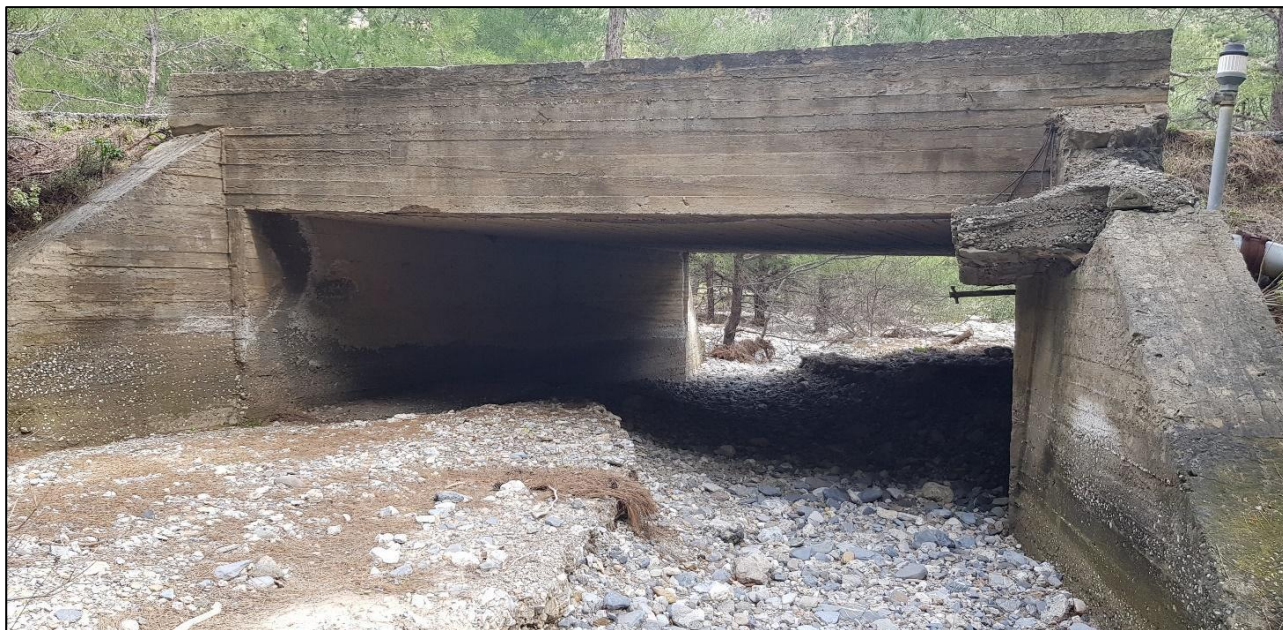
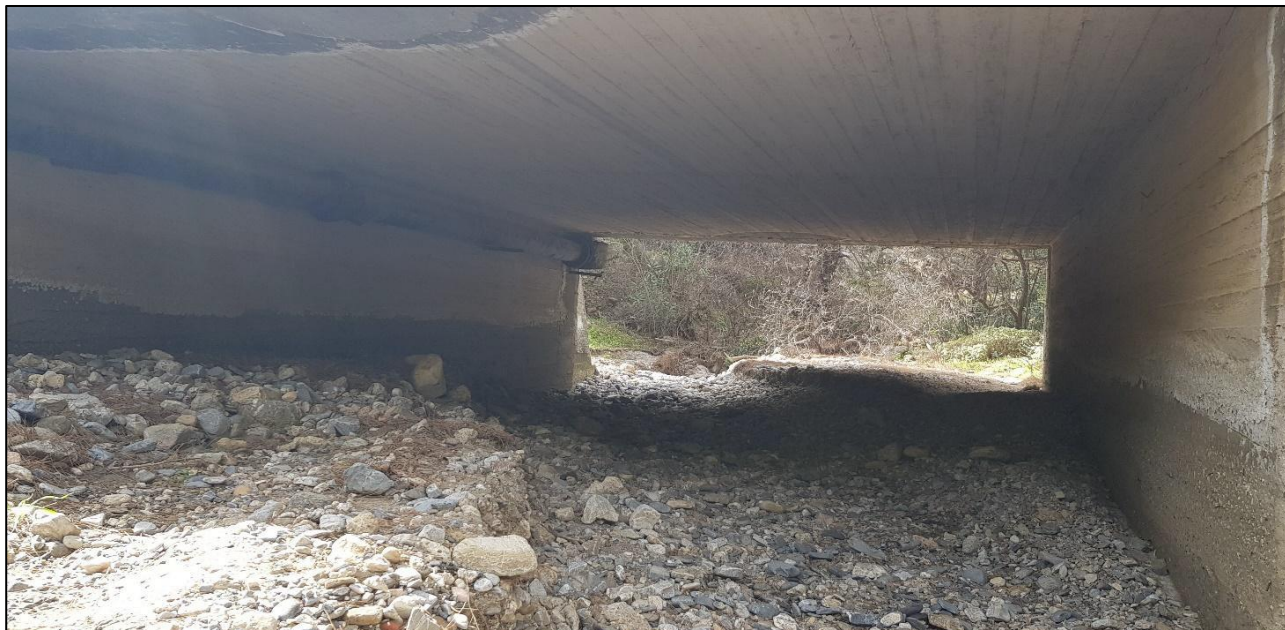
**ΦΩΤΟΓΡΑΦΙΕΣ**

Δήμος:	Καντάνου - Σελίνου	Όνομα Ρέματος:	Σούγια
Συντάκτης:	Φανουργάκης Γεώργιος	Οδός:	Επαρχιακή
Τεχνικό έργο:	Οχετός	Τοπωνύμιο:	Σούγια

Θέση Έργου	X:	482578.08	Y:	3902040.90
Τύπος Τεχνικού:	Ορθογωνικός οχετός		Κιγκλιδώματα:	Όχι
Αριθμός ανοιγμάτων:	Ένα		Κλίση δρόμου:	Μέτρια
Πλάτος ανοιγμάτων:	5,00μ.		Γωνία άξονα με κοίτη:	70°
Ύψος ανοιγμάτων:	2,00μ.		Υψόμετρο πυθμένα:	+38,17
Πάχη βάθρων:	1,00μ.		Υψόμετρο στέψης:	+40,17
Πάχος φορέα:	0,50μ.			
Πτερυγότοιχος στην είσοδο:	Ναι			
Πτερυγότοιχος στην έξοδο:	Ναι

Υλικά κατασκευής:	Σκυρόδεμα
Κατάσταση:	Καλή
Ηλικία:	
Υλικό οδοστρώματος:	Άσφαλτος
Ίχνη πλημμυρών από παλαιά γεγονότα:	Όχι
Διαβρώσεις θεμελίων:	Μικρή
Διαβρώσεις φορέα:	Μικρή
Επιχώσεις φυσικές ή τεχνητές και ποσοστό έμφραξης:	Φυσικές, 30%

Κατάσταση:	Φυσική
Μορφή διατομής:	Τραπεζοειδής
Πλάτος διατομής κοίτης:	5,50μ.
Ύψος διατομής κοίτης:	0,80μ.
Βλάστηση:	Δενδρώδης
Διαβρώσεις κοίτης:

Κατάσταση: Φυσική
Μορφή διατομής: Επίπεδη
Πλάτος διατομής κοίτης: 6,00μ.
Ύψος διατομής κοίτης: -
Βλάστηση: Δενδρώδης
Διαβρώσεις κοίτης:
Διαβρώσεις πρανών:

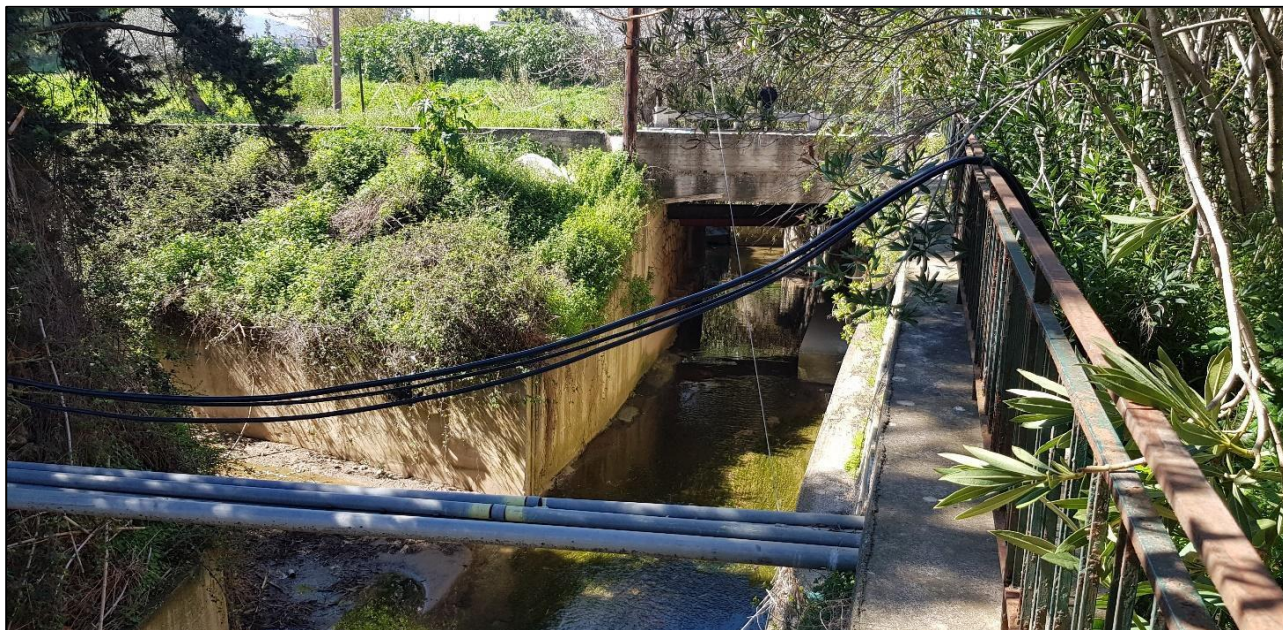
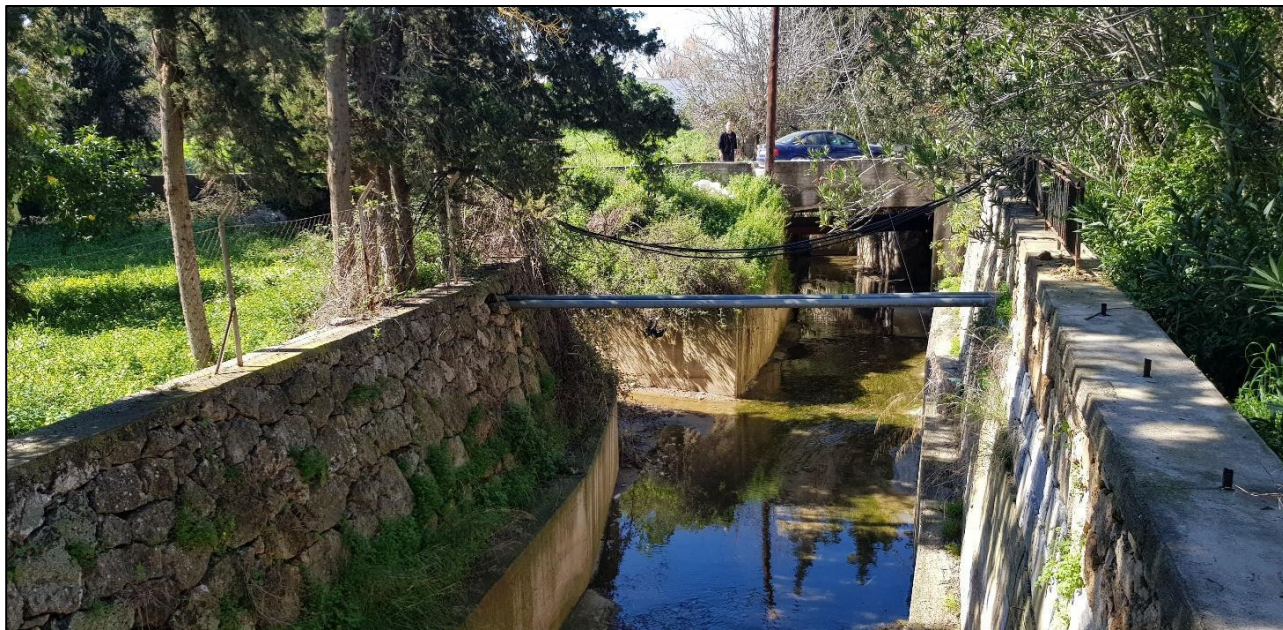
ΦΩΤΟΓΡΑΦΙΕΣ

Δήμος: Χανίων	Όνομα Ρέματος: Μορώνης
Συντάκτης: Φανουργάκης Γεώργιος	Οδός: Δημοτική
Τεχνικό έργο: Οχετός	Τοπωνύμιο:

Θέση Έργου	X: 504243.94	Y: 3927391.42
Τύπος Τεχνικού: Ορθογωνικός οχετός	Κιγκλιδώματα: Ναι, τσιμεντένια	
Αριθμός ανοιγμάτων: Ένα (1)	Κλίση δρόμου: Μικρή	
Πλάτος ανοιγμάτων: 5,00μ.	Γωνία άξονα με κοίτη: 110°	
Ύψος ανοιγμάτων: 3,80μ.	Υψόμετρο πυθμένα: +1,16	
Πάχη βάθρων:	Υψόμετρο στέψης: +6,16	
Πάχος φορέα: 0,60μ.		
Πτερυγότοιχος στην είσοδο: Όχι		
Πτερυγότοιχος στην έξοδο: Όχι

Υλικά κατασκευής: Σκυρόδεμα
Κατάσταση: Καλή
Ηλικία:
Υλικό οδοστρώματος: Άσφαλτος
Ίχνη πλημμυρών από παλαιά γεγονότα: Όχι
Διαβρώσεις θεμελίων:
Διαβρώσεις φορέα:
Επιχώσεις φυσικές ή τεχνητές και ποσοστό έμφραξης: Όχι

Κατάσταση: Διευθετημένη - τσιμεντοστρωμένη
Μορφή διατομής: Ορθογωνική

Πλάτος διατομής κοίτης: 5,00μ.
Ύψος διατομής κοίτης: 4,00μ.
Βλάστηση: Καλάμια
Διαβρώσεις κοίτης:
Διαβρώσεις πρανών:

Κατάσταση: Διευθετημένη - τσιμεντοστρωμένη
Μορφή διατομής: Ορθογωνική
Πλάτος διατομής κοίτης: 5,00μ.
Ύψος διατομής κοίτης: 4,00μ.
Βλάστηση: Όχι
Διαβρώσεις κοίτης:
Διαβρώσεις πρανών:

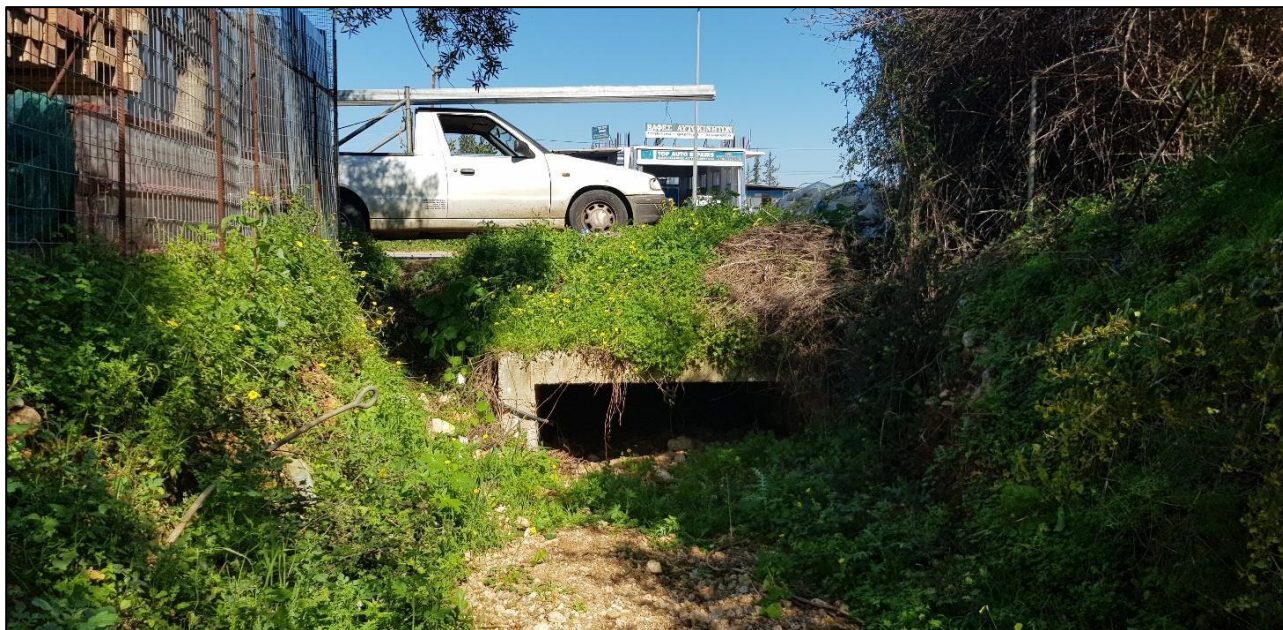
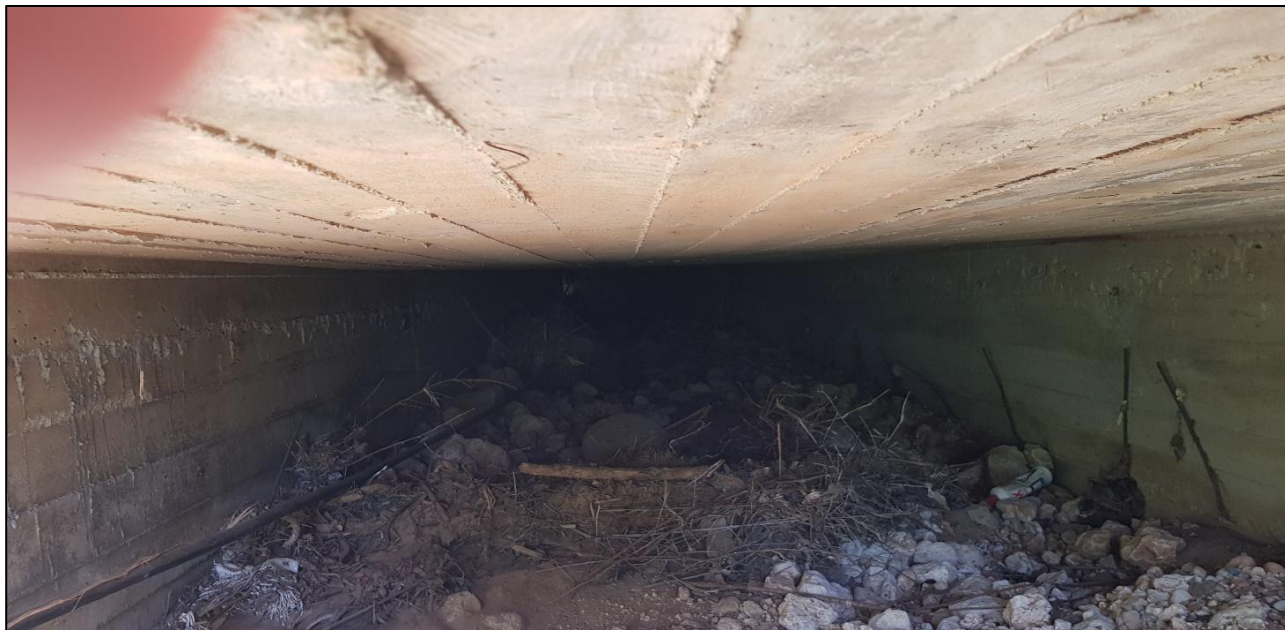
ΦΩΤΟΓΡΑΦΙΕΣ

Δήμος: Χανίων	Όνομα Ρέματος: Μορώνης
Συντάκτης: Φανουργάκης Γεώργιος	Οδός: Εθνική
Τεχνικό έργο: Οχετός	Τοπωνύμιο: Νεροκούρου

Θέση Έργου	X: 503510.40	Y: 3926031.98
Τύπος Τεχνικού: Ορθογωνικός οχετός	Κιγκλιδώματα: Όχι	
Αριθμός ανοιγμάτων: Ένα (1)	Κλίση δρόμου: Μικρή	
Πλάτος ανοιγμάτων: 2,20μ.	Γωνία άξονα με κοίτη: 90°	
Ύψος ανοιγμάτων: 0,70μ.	Υψόμετρο πυθμένα: +38,58	
Πάχη βάθρων: 0,30μ.	Υψόμετρο στέψης: +39,55	
Πάχος φορέα: 0,30μ.		
Πτερυγότοιχος στην είσοδο: Όχι		
Πτερυγότοιχος στην έξοδο: Όχι

Υλικά κατασκευής: Σκυρόδεμα
Κατάσταση: Καλή
Ηλικία:
Υλικό οδοστρώματος: Άσφαλτος
Ίχνη πλημμυρών από παλαιά γεγονότα: Όχι
Διαβρώσεις θεμελίων:
Διαβρώσεις φορέα:
Επιχώσεις φυσικές ή τεχνητές και ποσοστό έμφραξης: Ναι - 20%

Κατάσταση: Φυσική
Μορφή διατομής: Τραπεζοειδής
Πλάτος διατομής κοίτης: 3,50μ.
Ύψος διατομής κοίτης: 1,00μ.
Βλάστηση: Χαμηλή
Διαβρώσεις κοίτης:
Διαβρώσεις πρανών:

Κατάσταση: Φυσική
Μορφή διατομής: Τραπεζοειδής
Πλάτος διατομής κοίτης: 4,00μ.
Ύψος διατομής κοίτης: 1,50μ.
Βλάστηση: Θαμνώδης
Διαβρώσεις κοίτης:
Διαβρώσεις πρανών:
