### 1<sup>η</sup> ΑΝΑΘΕΩΡΗΣΗ ΣΧΕΔΙΟΥ ΔΙΑΧΕΙΡΙΣΗΣ ΚΙΝΔΥΝΩΝ ΠΛΗΜΜΥΡΑΣ των Λεκανών Απορροής Ποταμών του Υδατικού Διαμερίσματος Κρήτης (EL13)

ΠΑΡΑΓΩΓΗ ΨΗΦΙΑΚΟΥ ΜΟΝΤΕΛΟΥ ΕΔΑΦΟΥΣ ΥΨΗΛΗΣ ΑΝΑΛΥΣΗΣ ΚΑΙ  
ΑΚΡΙΒΕΙΑΣ ΣΤΙΣ ΠΕΡΙΟΧΕΣ ΜΕ ΗΠΙΟ ΑΝΑΓΛΥΦΟ ΚΑΘΩΣ ΚΑΙ ΣΕ ΖΩΝΕΣ  
ΥΨΗΛΟΥ ΚΑΙ ΠΟΛΥ ΥΨΗΛΟΥ ΚΙΝΔΥΝΟΥ

Παράρτημα 05 – Φωτογραφική τεκμηρίωση και Δελτία τοπογραφικών  
αποτυπώσεων από την εκπόνηση του MasterPlan της Κρήτης

**ΕΡΓΟ : 1ης ΑΝΑΘΕΩΡΗΣΗ ΣΧΕΔΙΩΝ ΔΙΑΧΕΙΡΙΣΗΣ ΚΙΝΔΥΝΩΝ ΠΛΗΜΜΥΡΑΣ ΛΕΚΑΝΩΝ ΑΠΟΡΡΟΗΣ ΠΟΤΑΜΩΝ ΤΩΝ ΥΔΑΤΙΚΩΝ ΔΙΑΜΕΡΙΣΜΑΤΩΝ ΔΥΤΙΚΗΣ, ΒΟΡΕΙΑΣ ΚΑΙ ΑΝΑΤΟΛΙΚΗΣ ΠΕΛΟΠΟΝΝΗΣΟΥ ΚΑΙ ΚΡΗΤΗΣ**

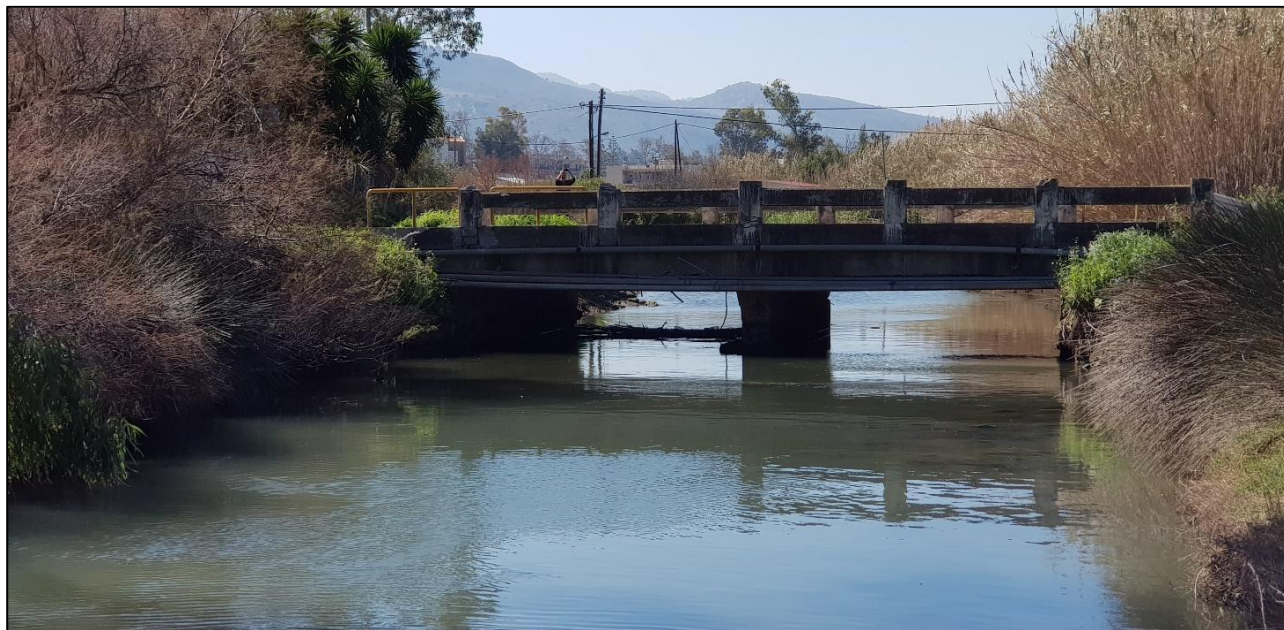
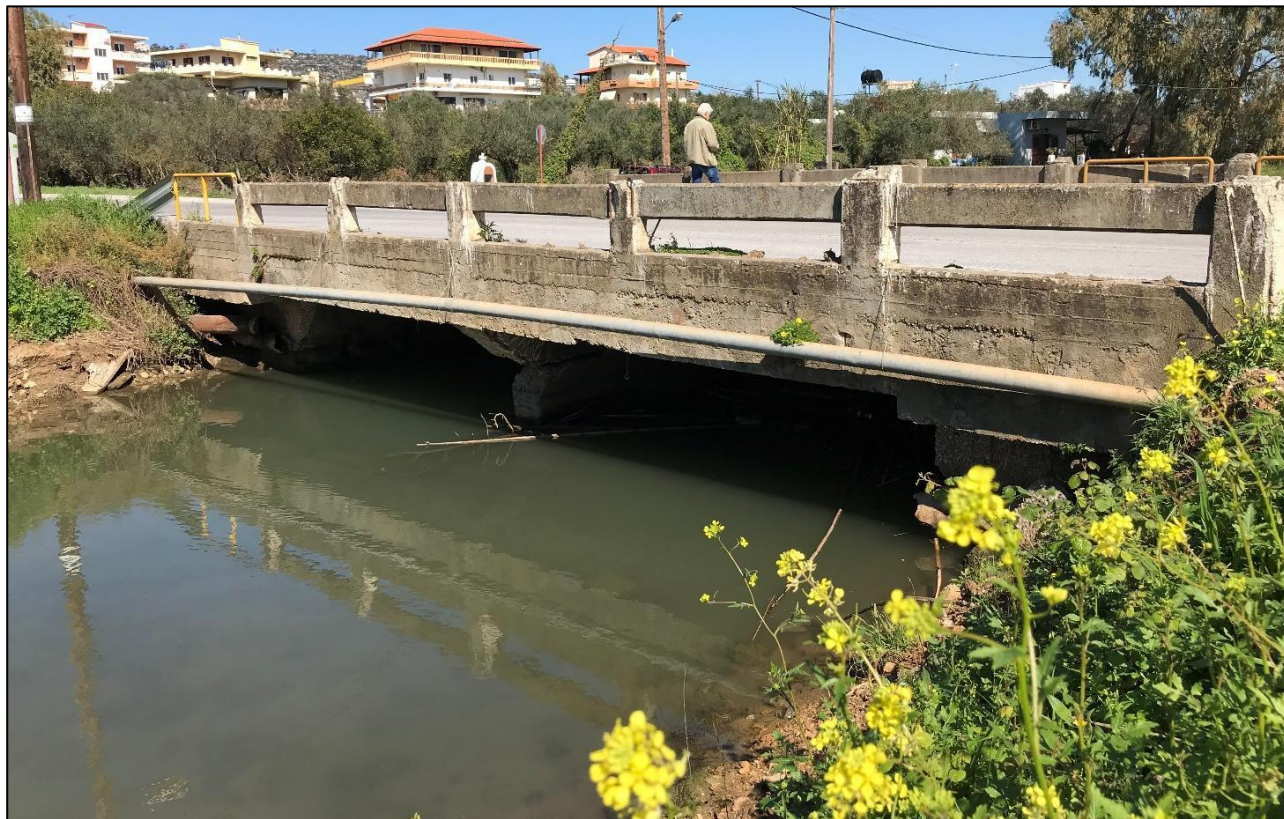
ΦΩΤΟΓΡΑΦΙΕΣ

Δήμος:	Χανίων	Όνομα Ρέματος:	Μορώνης
Συντάκτης:	Φανουργάκης Γεώργιος	Οδός:	Επαρχιακή
Τεχνικό έργο:	Γέφυρα	Τοπωνύμιο:	Σούδα

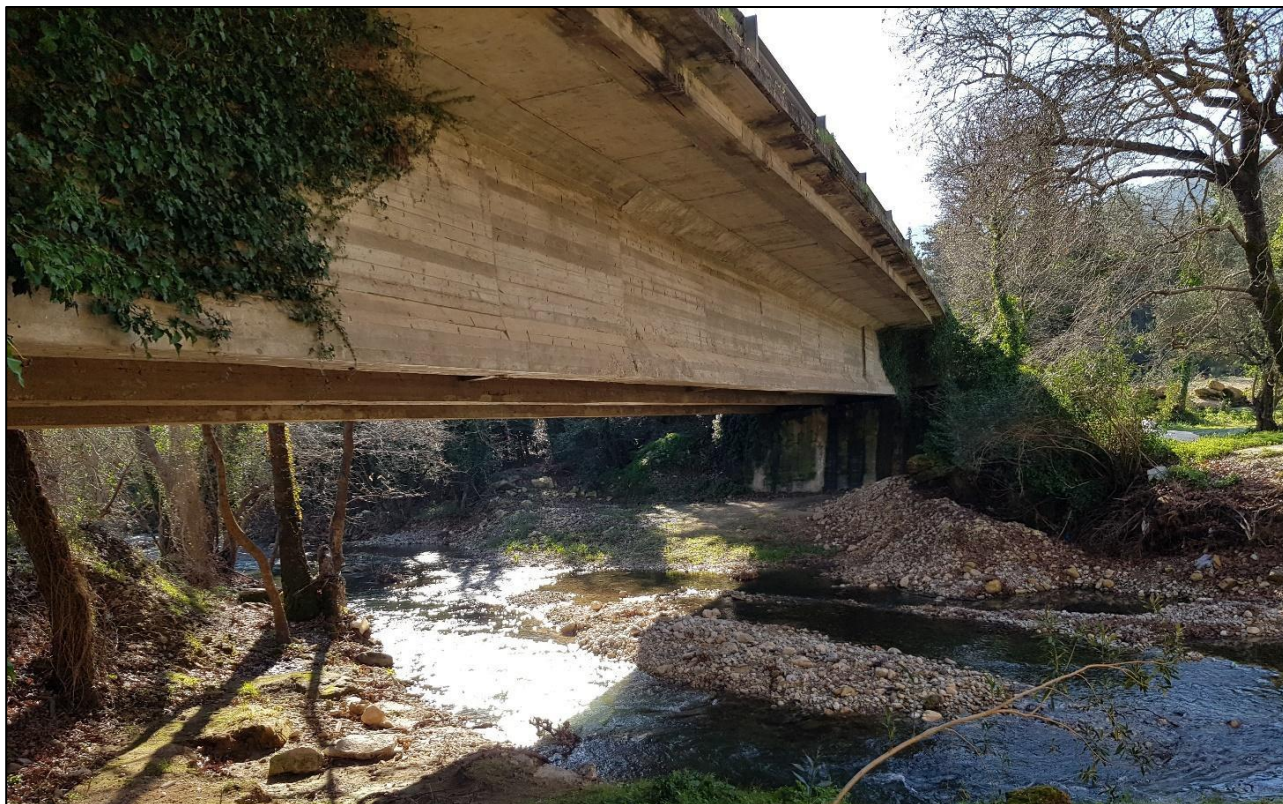
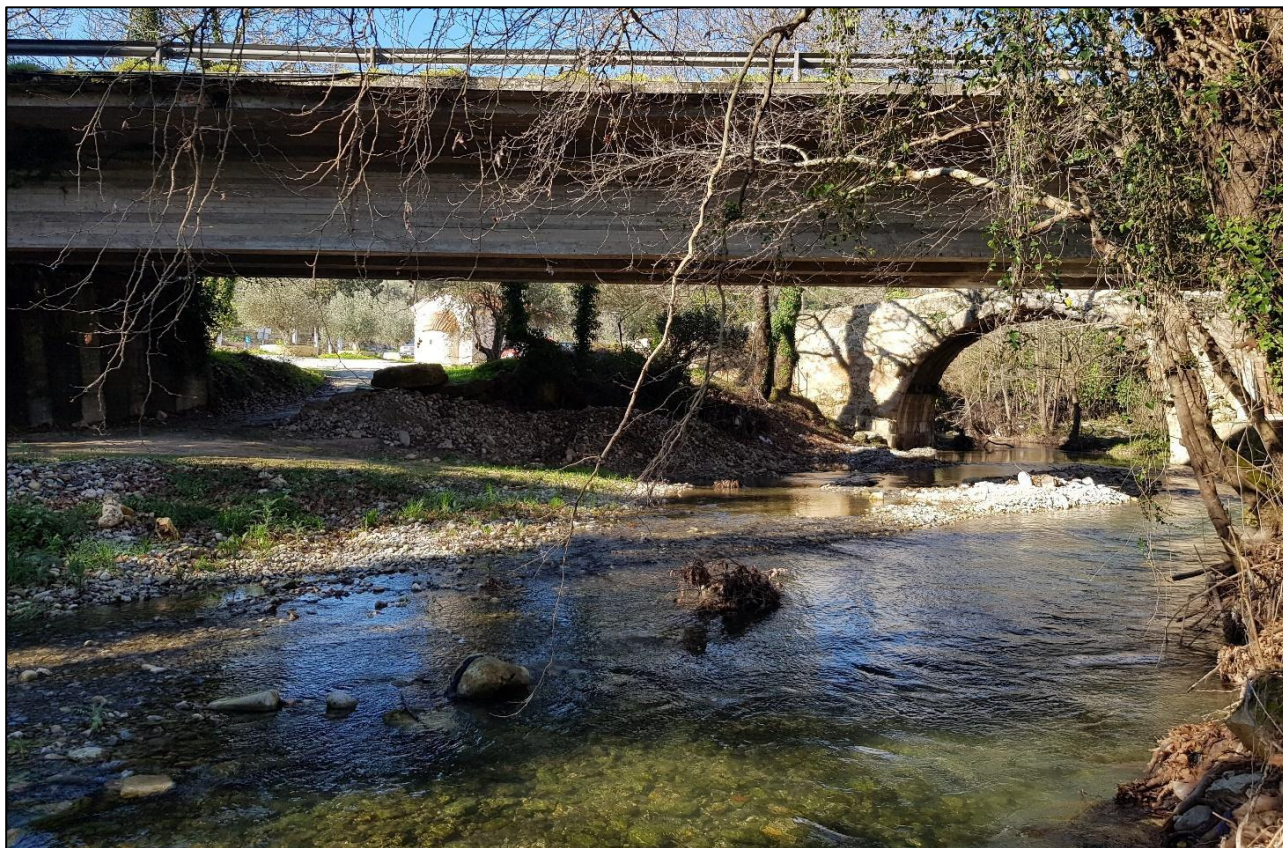
ΦΩΤΟΓΡΑΦΙΕΣ

Δήμος:	Αποκορώνου	Όνομα Ρέματος:	Αλμυρός
Συντάκτης:	Φανουργάκης Γεώργιος	Οδός:	Εθνική
Τεχνικό έργο:	Γέφυρα	Τοπωνύμιο:	Κρουονερίδα

Θέση Έργου	X: 519465.74	Y: 3913652.76
Τύπος Τεχνικού:	Γέφυρα	Κιγκλιδώματα: Ναι, μεταλλικά
Αριθμός ανοιγμάτων:	Ένα	Κλίση δρόμου: Μικρή
Πλάτος ανοιγμάτων:	47,00μ.	Γωνία άξονα με κοίτη: 90°
Ύψος ανοιγμάτων:	8,00μ.	Υψόμετρο πυθμένα: +33,91
Πάχη βάθρων:		Υψόμετρο στέψης: +41,91
Πάχος φορέα:	2,00μ.	
Πτερυγότοιχος στην είσοδο:	Όχι	
Πτερυγότοιχος στην έξοδο:	Όχι

Υλικά κατασκευής:	Σκυρόδεμα
Κατάσταση:	Μέτρια
Ηλικία:	
Υλικό οδοστρώματος:	Άσφαλτος
Ίχνη πλημμυρών από παλαιά γεγονότα:	Όχι
Διαβρώσεις θεμελίων:	Μικρή
Διαβρώσεις φορέα:	Μικρή
Επιχώσεις φυσικές ή τεχνητές και ποσοστό έμφραξης:	Όχι

Κατάσταση:	Φυσική
Μορφή διατομής:	Τραπεζοειδής
Πλάτος διατομής κοίτης:	18,00μ.
Ύψος διατομής κοίτης:	1,50μ.
Βλάστηση:	Χαμηλή
Διαβρώσεις κοίτης:	
Διαβρώσεις πρανών:

Κατάσταση: Φυσική
Μορφή διατομής: Τραπεζοειδής
Πλάτος διατομής κοίτης: 22,00μ.
Ύψος διατομής κοίτης: 1,50μ.
Βλάστηση: Χαμηλή
Διαβρώσεις κοίτης:
Διαβρώσεις πρανών:

Κλίση: Ήπια
Αναβαθμοί: Όχι

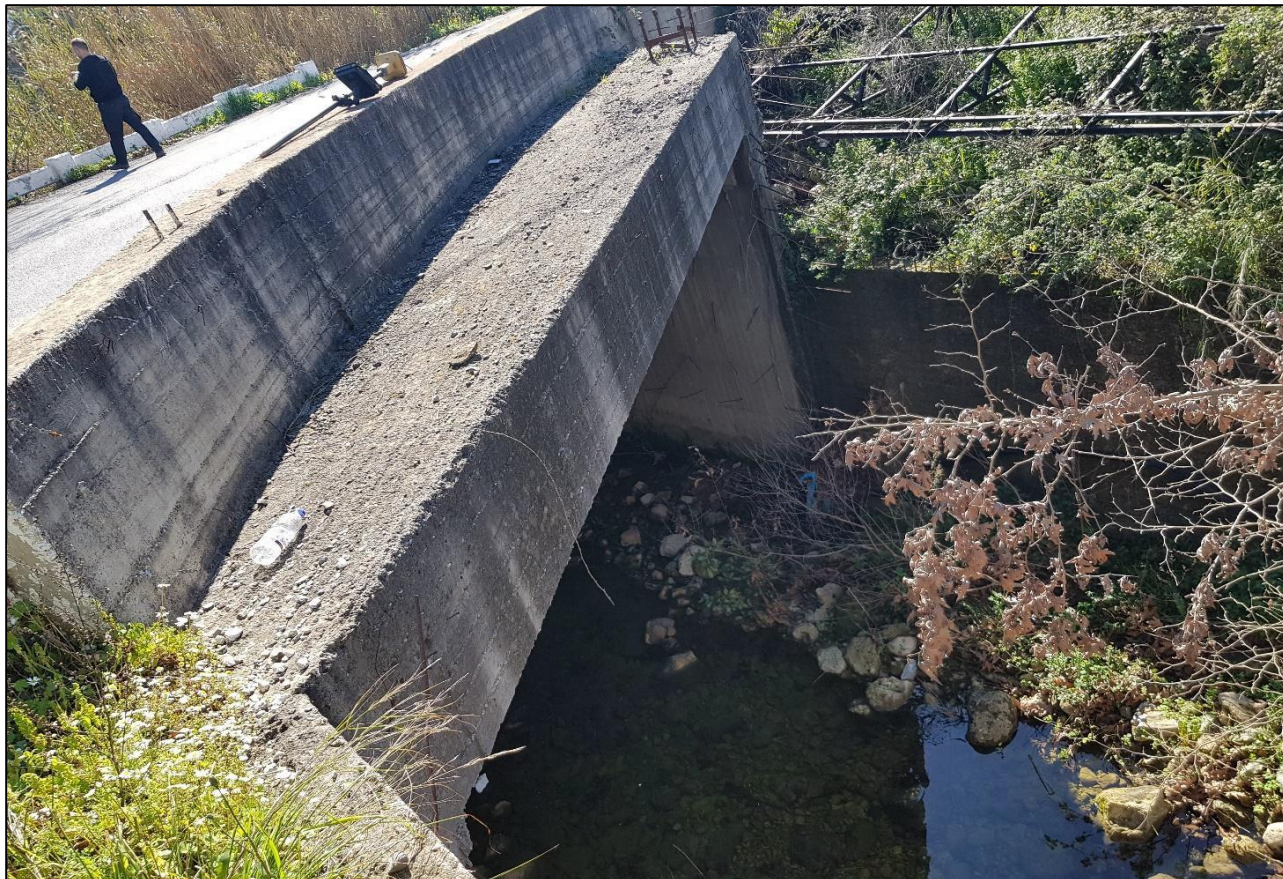
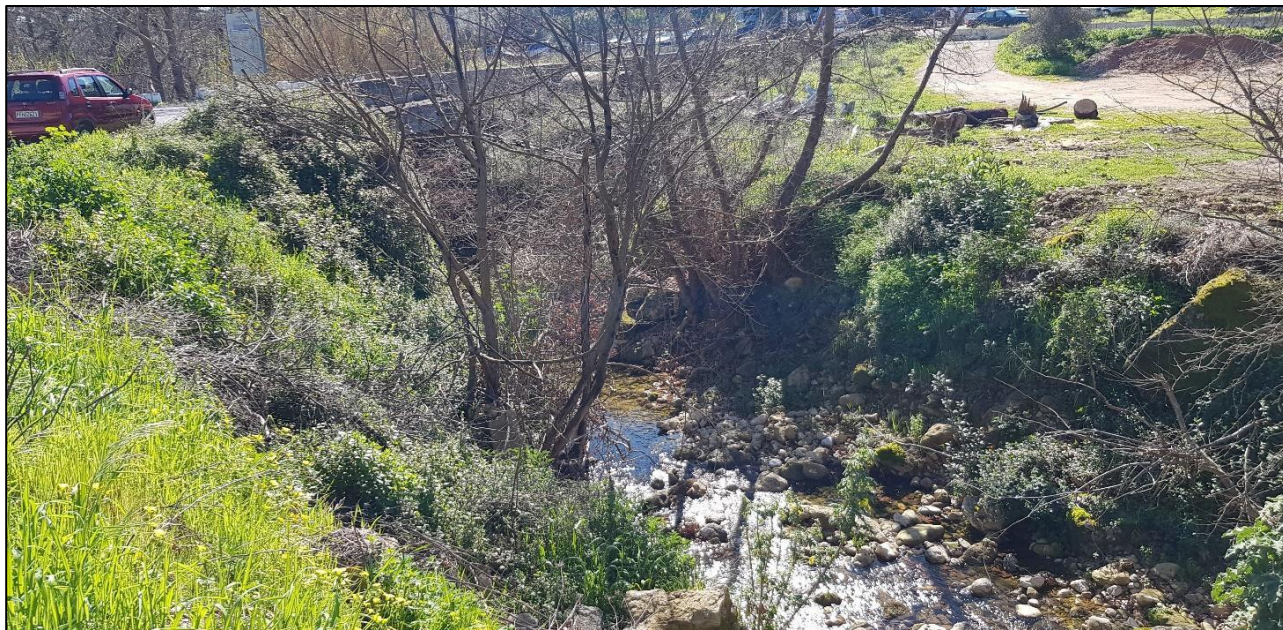
ΦΩΤΟΓΡΑΦΙΕΣ

Δήμος:	Αποκορώνου	Όνομα Ρέματος:	Αλμυρός
Συντάκτης:	Φανουργάκης Γεώργιος	Οδός:	Συνδετήριος ΒΟΑΚ-ΠΕΟ
Τεχνικό έργο:	Γέφυρα	Τοπωνύμιο:	Βρύσσες

Θέση Έργου	X:	517565.41	Y:	3915183.04
Τύπος Τεχνικού:	Γέφυρα	Κιγκλιδώματα:		Ναι, τσιμεντένια
Αριθμός ανοιγμάτων:	Ένα	Κλίση δρόμου:		Μικρή
Πλάτος ανοιγμάτων:	7,50μ.	Γωνία άξονα με κοίτη:		70°
Ύψος ανοιγμάτων:	5,00μ.	Υψόμετρο πυθμένα:		+62,25
Πάχη βάθρων:		Υψόμετρο στέψης:		+67,95
Πάχος φορέα:	0,70μ.			
Πτερυγότοιχος στην είσοδο:	Ναι, 110°			
Πτερυγότοιχος στην έξοδο:	Όχι

Υλικά κατασκευής:	Σκυρόδεμα
Κατάσταση:	Μέτρια
Ηλικία:	
Υλικό οδοστρώματος:	Άσφαλτος
Ίχνη πλημμυρών από παλαιά γεγονότα:	Όχι
Διαβρώσεις θεμελίων:	Μικρή
Διαβρώσεις φορέα:	Μικρή
Επιχώσεις φυσικές ή τεχνητές και ποσοστό έμφραξης:	Φυσικές, 15%

Κατάσταση:	Φυσική
Μορφή διατομής:	Τραπεζοειδής
Πλάτος διατομής κοίτης:	8,50μ.
Ύψος διατομής κοίτης:	3,00μ.
Βλάστηση:	Θαμνώδης, δενδρώδης
Διαβρώσεις κοίτης:	
Διαβρώσεις πρηνών:

Κατάσταση: Φυσική
Μορφή διατομής: Τραπεζοειδής
Πλάτος διατομής κοίτης: 8,00μ.
Ύψος διατομής κοίτης: 3,00μ.
Βλάστηση: Δενδρώδης, καλάμια
Διαβρώσεις κοίτης:
Διαβρώσεις πρανών:

Κλίση: Ήπια
Αναβαθμοί: Όχι

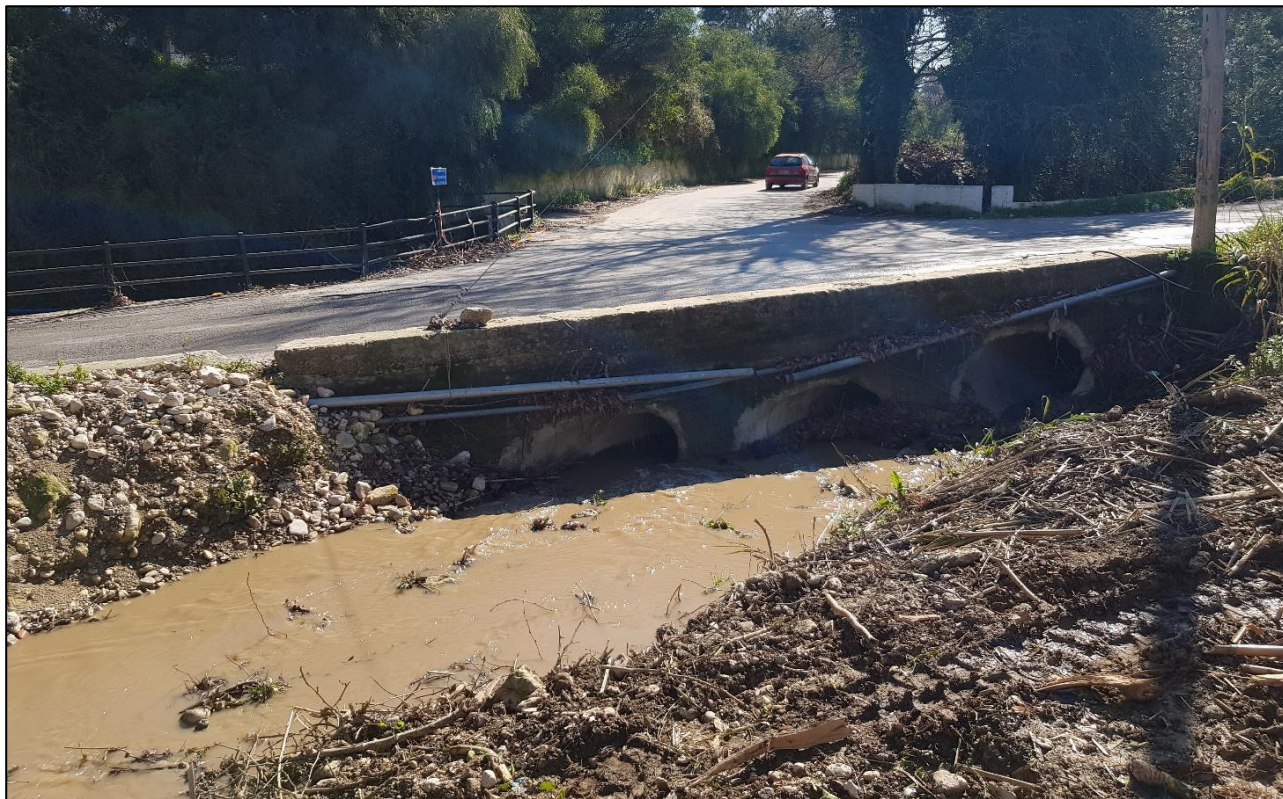
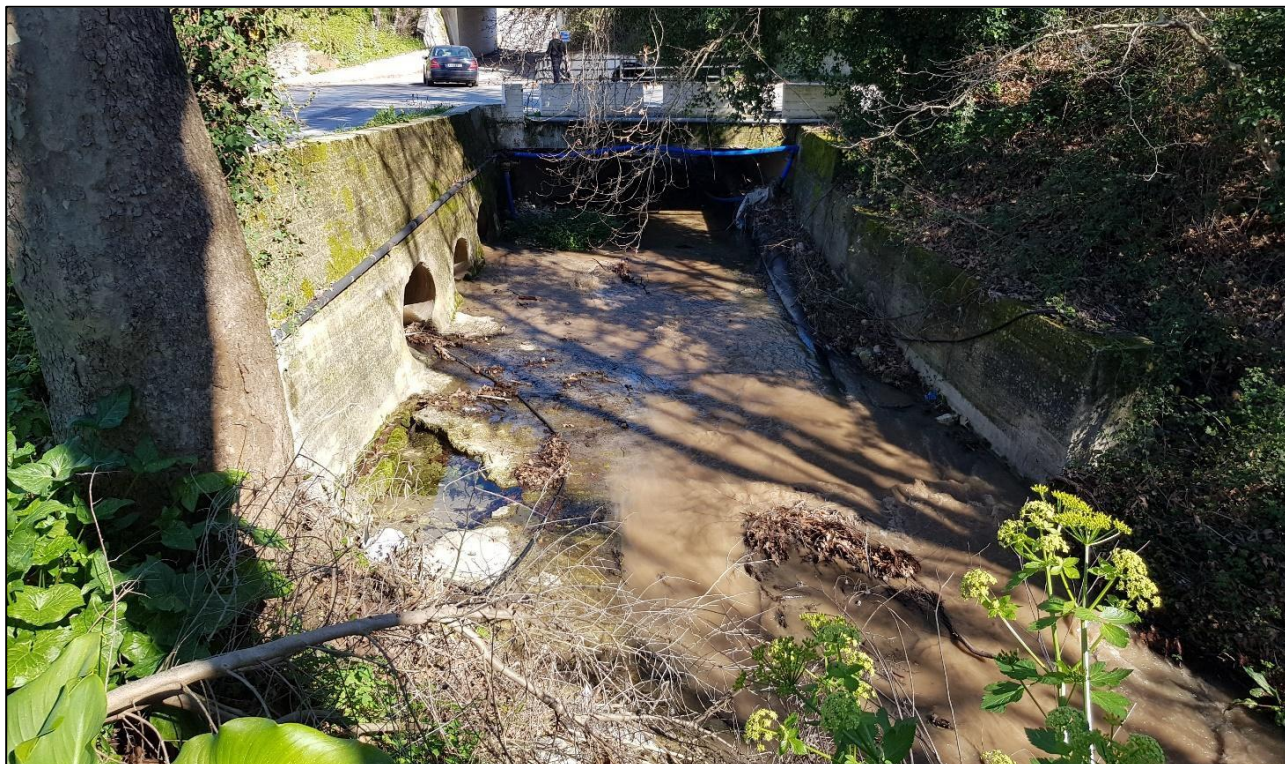
ΦΩΤΟΓΡΑΦΙΕΣ

Δήμος:	Αποκορώνου	Όνομα Ρέματος:	Αλμυρός
Συντάκτης:	Φανουργάκης Γεώργιος	Οδός:	Επαρχιακή
Τεχνικό έργο:	Οχετός	Τοπωνύμιο:	Βρύσσες

Θέση Έργου	X: 517855.10	Y: 3915092.65
Τύπος Τεχνικού:	Τριπλός σωληνωτός	Κιγκλιδώματα: Όχι
Αριθμός ανοιγμάτων:	Τρία	Κλίση δρόμου: Μικρή
Πλάτος ανοιγμάτων:	1,00μ.	Γωνία άξονα με κοίτη: 50°
Ύψος ανοιγμάτων:	1,00μ.	Υψόμετρο πυθμένα: +58,90
Πάχη βάθρων:		Υψόμετρο στέψης: +60,50
Πάχος φορέα:	0,40μ.	
Πτερυγότοιχος στην είσοδο:	Όχι	
Πτερυγότοιχος στην έξοδο:	Όχι

Υλικά κατασκευής:	Σκυρόδεμα
Κατάσταση:	Μέτρια
Ηλικία:	
Υλικό οδοστρώματος:	Άσφαλτος
Ίχνη πλημμυρών από παλαιά γεγονότα:	Όχι
Διαβρώσεις θεμελίων:	
Διαβρώσεις φορέα:	Μικρή
Επιχώσεις φυσικές ή τεχνητές και ποσοστό έμφραξης:	Φυσικές, 60%

Κατάσταση:	Φυσική
Μορφή διατομής:	Τραπεζοειδής
Πλάτος διατομής κοίτης:	4,50μ.
Ύψος διατομής κοίτης:	0,80μ.
Βλάστηση:	Δενδρώδης
Διαβρώσεις κοίτης:	
Διαβρώσεις πρηνών:

Κατάσταση: Διευθετημένη, σκυρόδεμα
Μορφή διατομής: Ορθογωνική
Πλάτος διατομής κοίτης: 5,00μ.
Ύψος διατομής κοίτης: 1,50μ.
Βλάστηση: Χαμηλή
Διαβρώσεις κοίτης:
Διαβρώσεις πρανών:

Κλίση: Ήπια
Αναβαθμοί: Όχι

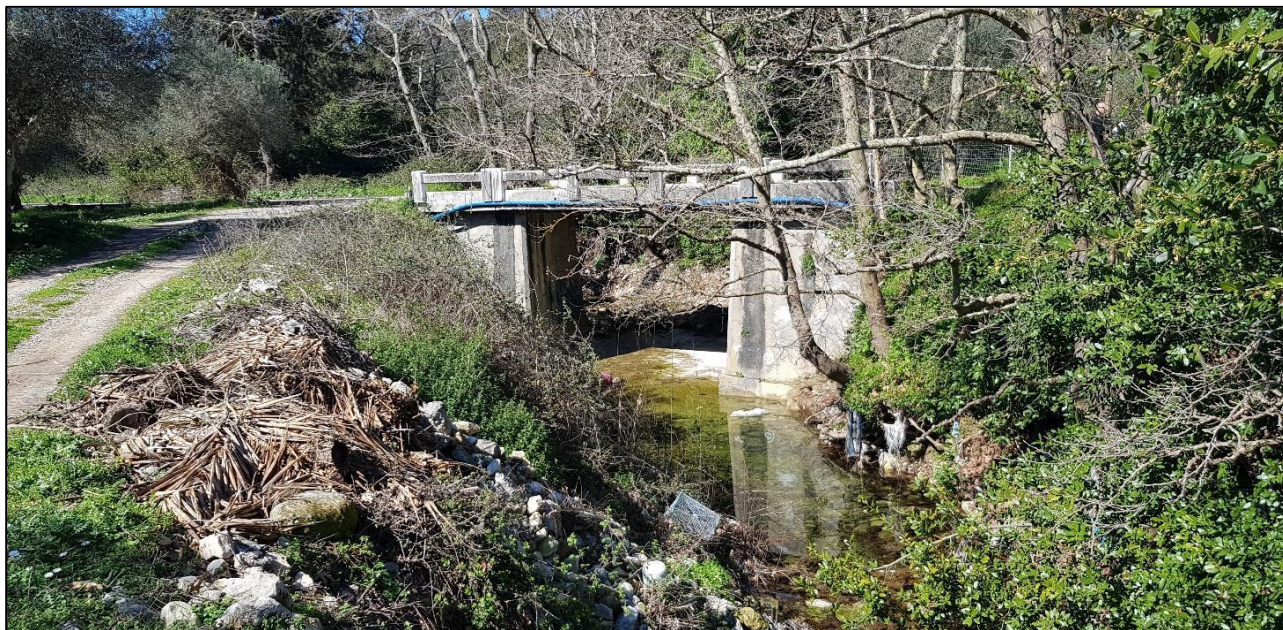
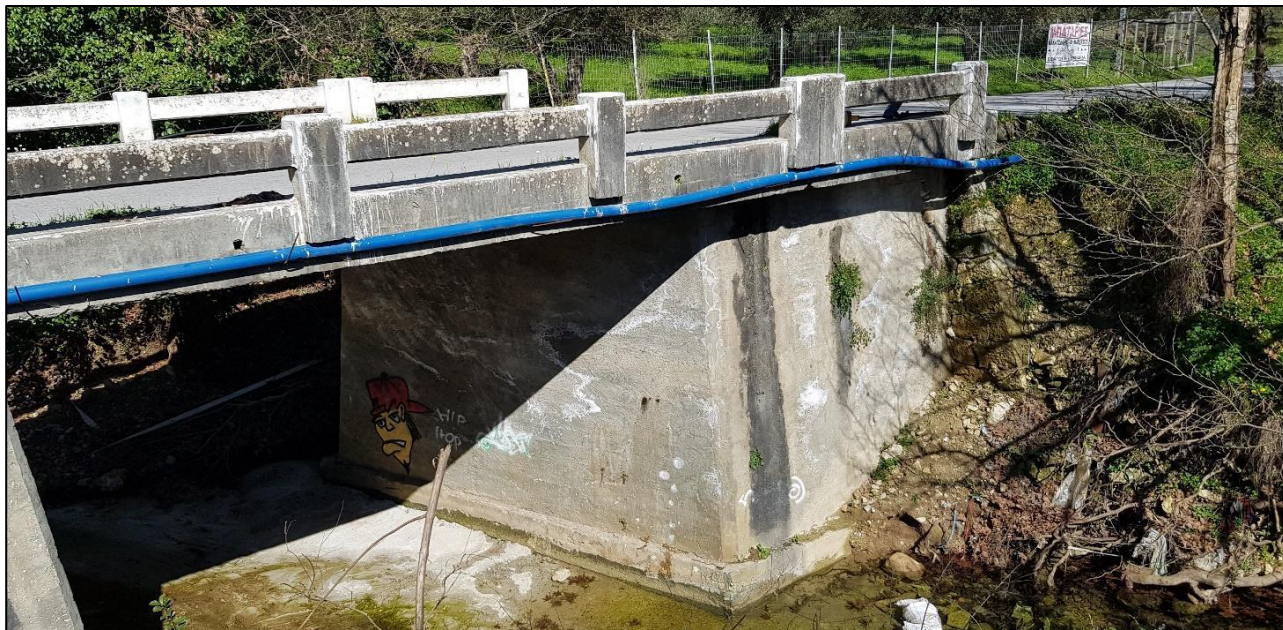
ΦΩΤΟΓΡΑΦΙΕΣ

Δήμος:	Αποκορώνου	Όνομα Ρέματος:	Αλμυρός
Συντάκτης:	Φανουργάκης Γεώργιος	Οδός:	Επαρχιακή
Τεχνικό έργο:	Γέφυρα	Τοπωνύμιο:	Κρυονερίδα

Θέση Έργου	X: 516425.64	Y: 3914651.49
Τύπος Τεχνικού:	Γέφυρα	Κιγκλιδώματα: Ναι, τσιμεντένια
Αριθμός ανοιγμάτων:	Ένα	Κλίση δρόμου: Μικρή
Πλάτος ανοιγμάτων:	6,00μ.	Γωνία άξονα με κοίτη: 140°
Ύψος ανοιγμάτων:	4,40μ.	Υψόμετρο πυθμένα: +83,75
Πάχη βάθρων:	3,50μ.	Υψόμετρο στέψης: +88,55
Πάχος φορέα:	0,40μ.	
Πτερυγότοιχος στην είσοδο:	Όχι	
Πτερυγότοιχος στην έξοδο:	Όχι

Υλικά κατασκευής:	Σκυρόδεμα
Κατάσταση:	Μέτρια
Ηλικία:	
Υλικό οδοστρώματος:	Άσφαλτος
Ίχνη πλημμυρών από παλαιά γεγονότα:	Όχι
Διαβρώσεις θεμελίων:	Μικρή
Διαβρώσεις φορέα:	Μικρή
Επιχώσεις φυσικές ή τεχνητές και ποσοστό έμφραξης:	Όχι

Κατάσταση:	Φυσική
Μορφή διατομής:	Τραπεζοειδής
Πλάτος διατομής κοίτης:	8,00μ.
Ύψος διατομής κοίτης:	2,00μ.
Βλάστηση:	Δενδρώδης, θαμνώδης
Διαβρώσεις κοίτης:	
Διαβρώσεις πρανών:

Κατάσταση: Φυσική
Μορφή διατομής: Τραπεζοειδής
Πλάτος διατομής κοίτης: 9,00μ.
Ύψος διατομής κοίτης: 2,50μ.
Βλάστηση: Δενδρώδης, θαμνώδης
Διαβρώσεις κοίτης:
Διαβρώσεις πρανών:

Κλίση: Ήπια
Αναβαθμοί: Όχι

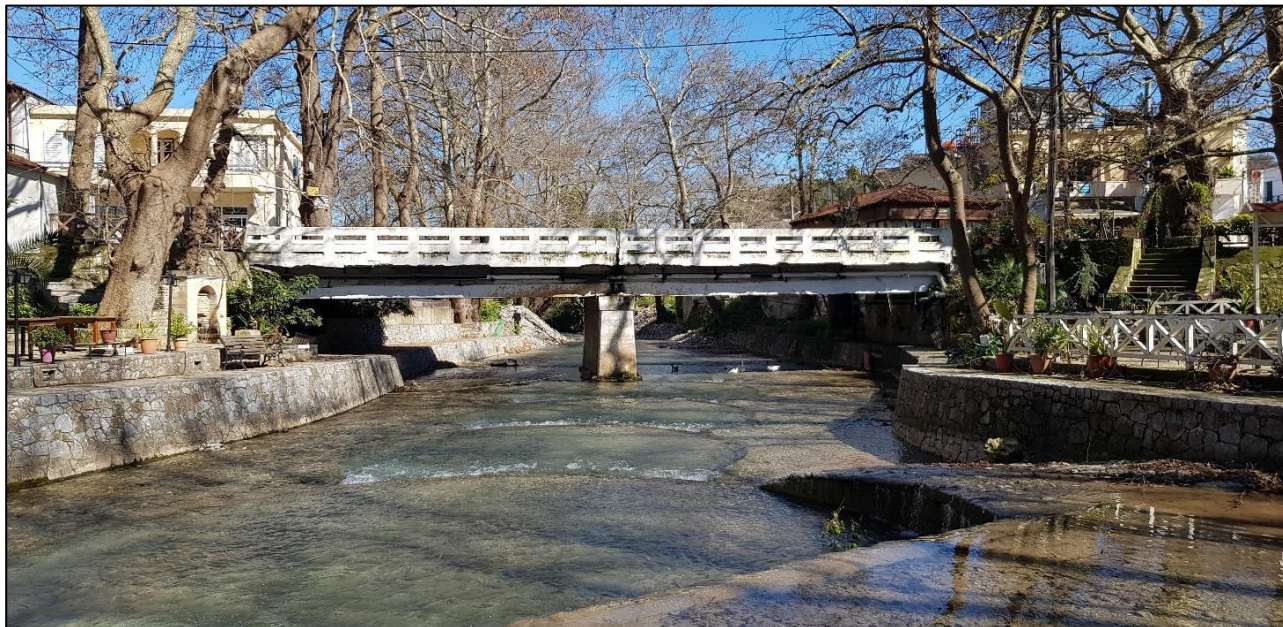
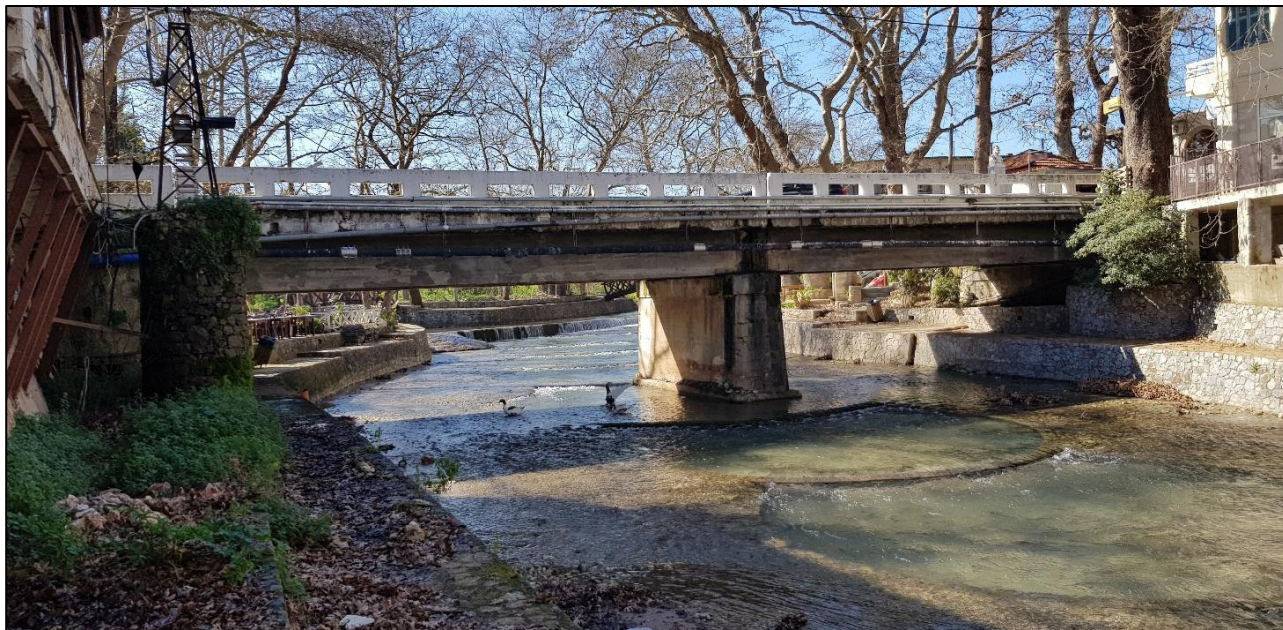
**ΦΩΤΟΓΡΑΦΙΕΣ**

Δήμος:	Αποκορώνου	Όνομα Ρέματος:	Αλμυρός
Συντάκτης:	Φανουργάκης Γεώργιος	Οδός:	Παλαιά εθνική οδός
Τεχνικό έργο:	Γέφυρα	Τοπωνύμιο:	Βρύσσες

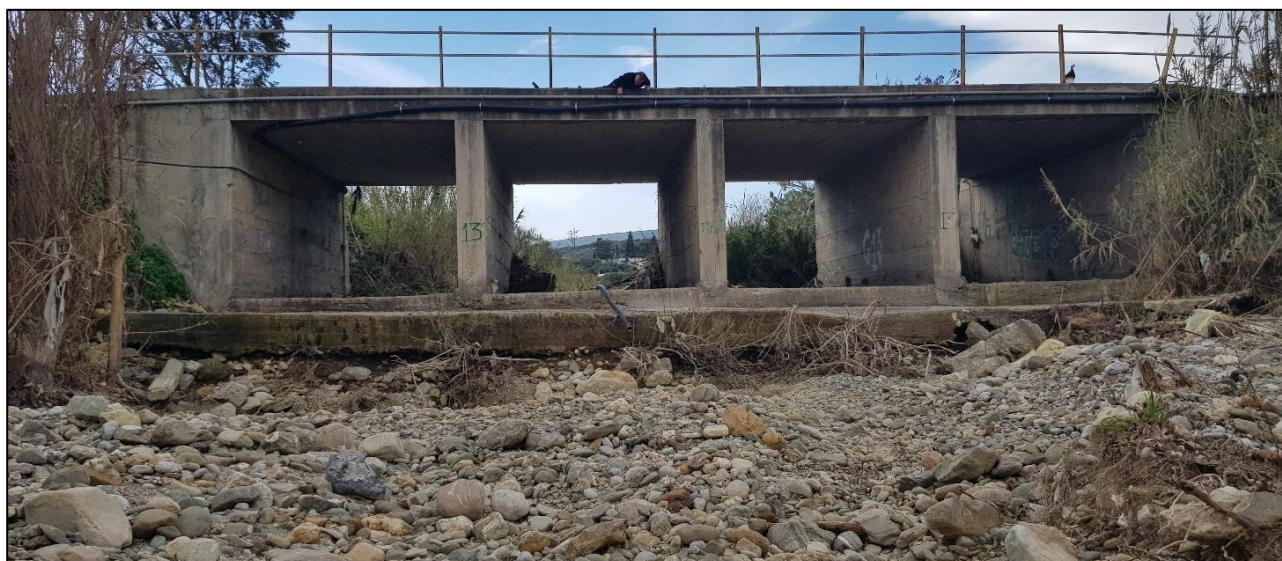
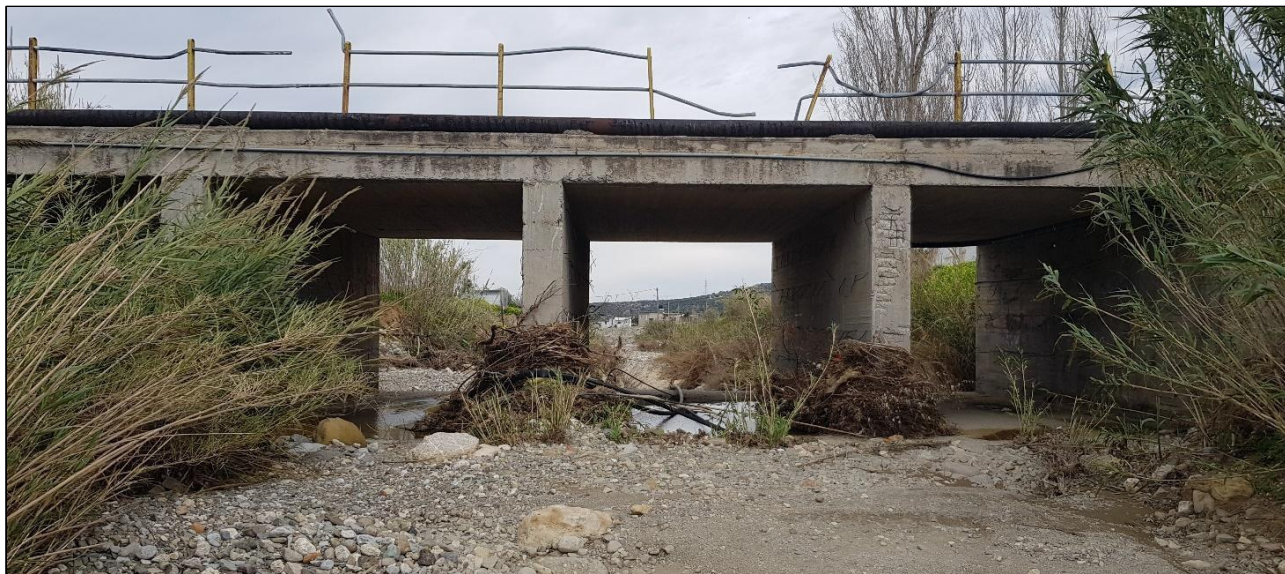
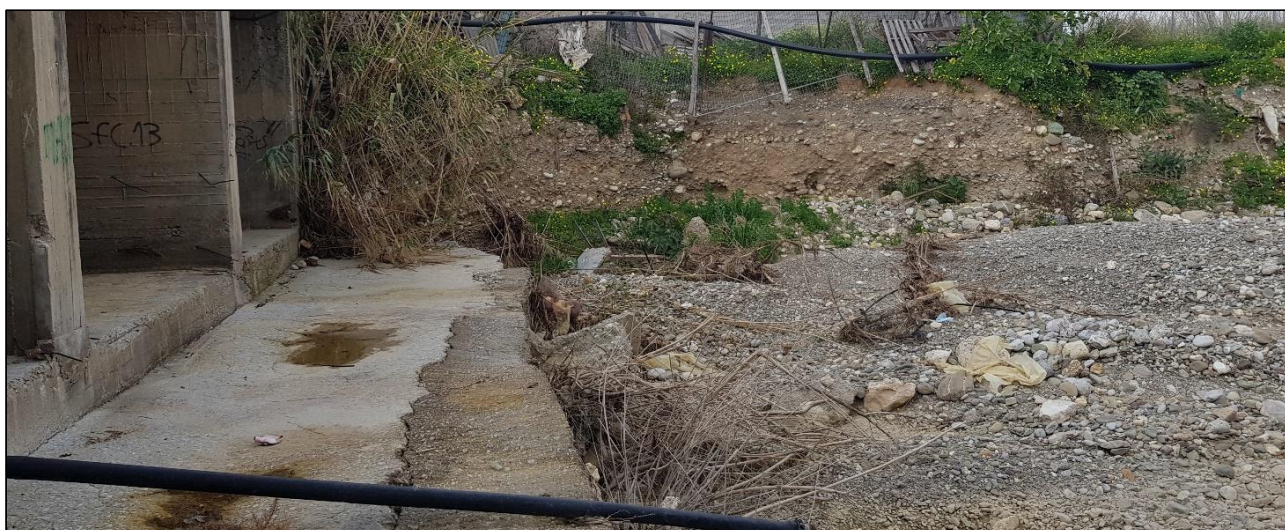
ΦΩΤΟΓΡΑΦΙΕΣ

Θέση Έργου	X: 690986.69	Y: 3894402.53
Τύπος Τεχνικού:	Γέφυρα	Κιγκλιδώματα: Ναι, μεταλλικά
Αριθμός ανοιγμάτων:	Τέσσερα	Κλίση δρόμου: Μικρή
Πλάτος ανοιγμάτων:	4,00μ.	Γωνία άξονα με κοίτη: 90°
Ύψος ανοιγμάτων:	3,25μ.	Υψόμετρο πυθμένα: +26,00
Πάχη βάθρων:	2,50μ.	Υψόμετρο στέψης: +30,95
Πάχος φορέα:	0,60μ.	
Πτερυγότοιχος στην είσοδο:	Όχι	
Πτερυγότοιχος στην έξοδο:	Όχι

Υλικά κατασκευής:	Σκυρόδεμα
Κατάσταση:	Κακή
Ηλικία:	
Υλικό οδοστρώματος:	Σκυρόδεμα
Ίχνη πλημμυρών από παλαιά γεγονότα:	Όχι
Διαβρώσεις θεμελίων:	Μέτρια
Διαβρώσεις φορέα:	Μέτρια
Επιχώσεις φυσικές ή τεχνητές και ποσοστό έμφραξης:	Φυσικές, 15%

Κατάσταση:	Φυσική
Μορφή διατομής:	Τραπεζοειδής
Πλάτος διατομής κοίτης:	12,00μ.
Ύψος διατομής κοίτης:	4,50μ.
Βλάστηση:	Θαμνώδης, καλάμια
Διαβρώσεις κοίτης:	
Διαβρώσεις πρανών:

Κατάσταση: Φυσική
Μορφή διατομής: Τραπεζοειδής
Πλάτος διατομής κοίτης: 18,00μ.
Ύψος διατομής κοίτης: 5,00μ.
Βλάστηση: Θαμνώδης, καλάμια
Διαβρώσεις κοίτης:
Διαβρώσεις πρανών:

Κλίση: Ήπια
Αναβαθμοί: Ναι, δύο αναβαθμοί κατά πλατὸς της κοίτης, στην έξοδο του τεχνικού

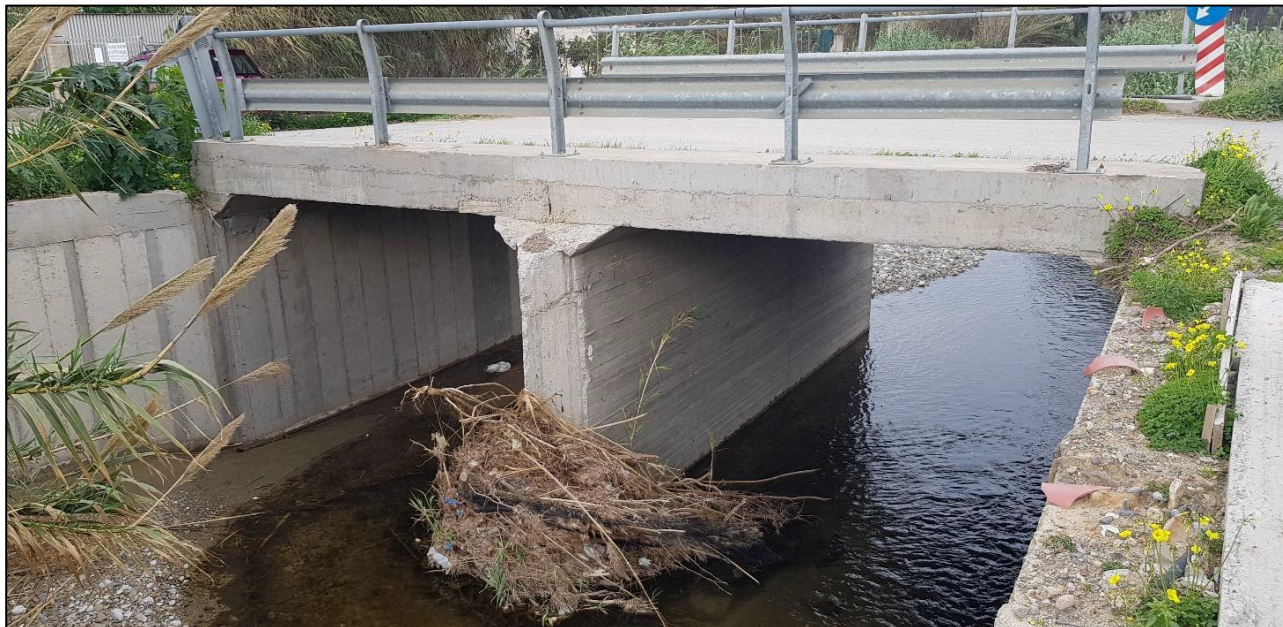
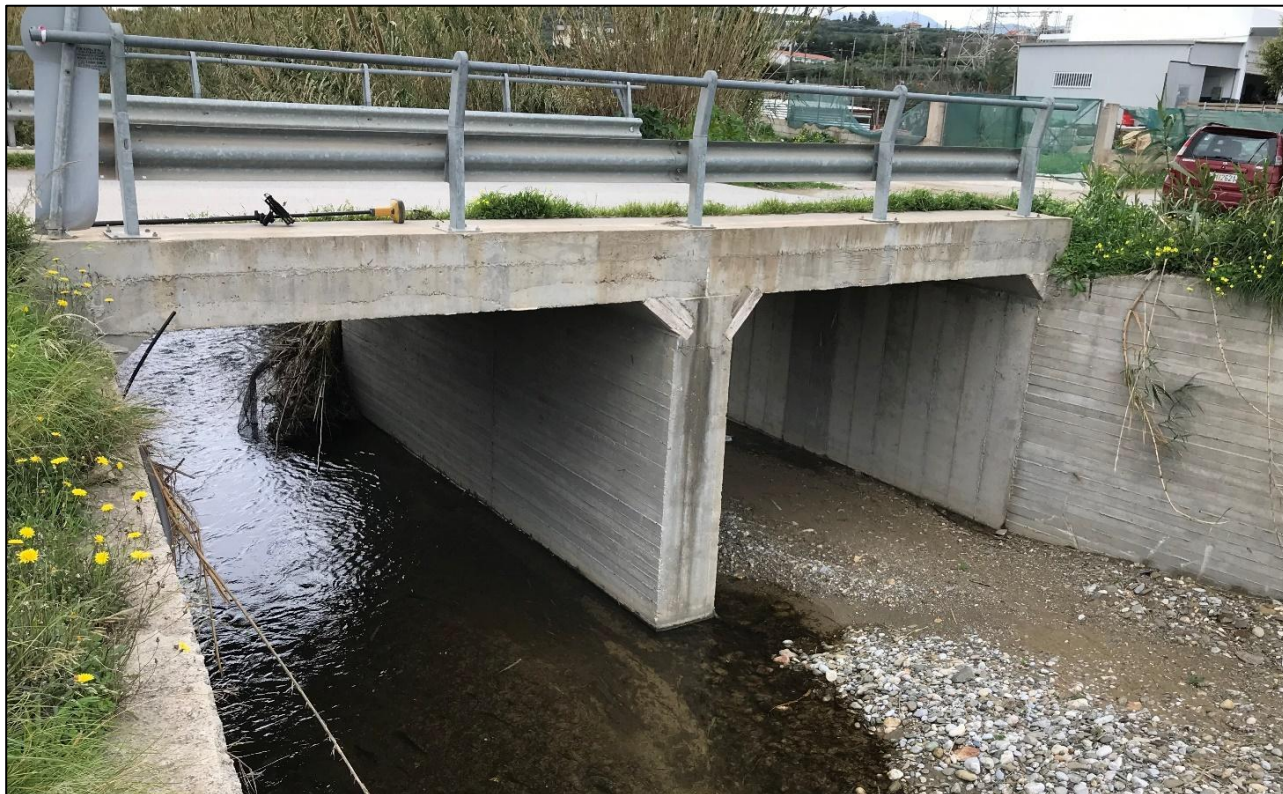
ΦΩΤΟΓΡΑΦΙΕΣ

Θέση Έργου	X: 691657.80	Y: 3896694.03
Τύπος Τεχνικού:	Γέφυρα	Κιγκλιδώματα: Ναι, μεταλλικά
Αριθμός ανοιγμάτων:	Δύο	Κλίση δρόμου: Μικρή
Πλάτος ανοιγμάτων:	4,00μ.	Γωνία άξονα με κοίτη: 90°
Ύψος ανοιγμάτων:	3,20μ.	Υψόμετρο πυθμένα: +3,70
Πάχη βάθρων:		Υψόμετρο στέψης: +7,30
Πάχος φορέα:	0,40μ.	
Πτερυγότοιχος στην είσοδο:	Ναι	
Πτερυγότοιχος στην έξοδο:	Ναι

Υλικά κατασκευής:	Σκυρόδεμα
Κατάσταση:	Καλή
Ηλικία:	
Υλικό οδοστρώματος:	Άσφαλτος
Ίχνη πλημμυρών από παλαιά γεγονότα:	Όχι
Διαβρώσεις θεμελίων:	Όχι
Διαβρώσεις φορέα:	Όχι
Επιχώσεις φυσικές ή τεχνητές και ποσοστό έμφραξης:	Όχι

Κατάσταση:	Φυσική
Μορφή διατομής:	Τραπεζοειδής
Πλάτος διατομής κοίτης:	10,00μ.
Ύψος διατομής κοίτης:	3,50μ.
Βλάστηση:	Καλάμια, θαμνώδης
Διαβρώσεις κοίτης:	
Διαβρώσεις πρανών:

Κατάσταση: Φυσική
Μορφή διατομής: Τραπεζοειδής
Πλάτος διατομής κοίτης: 10,00μ.
Ύψος διατομής κοίτης: 3,50μ.
Βλάστηση: Καλάμια
Διαβρώσεις κοίτης:
Διαβρώσεις πρανών:

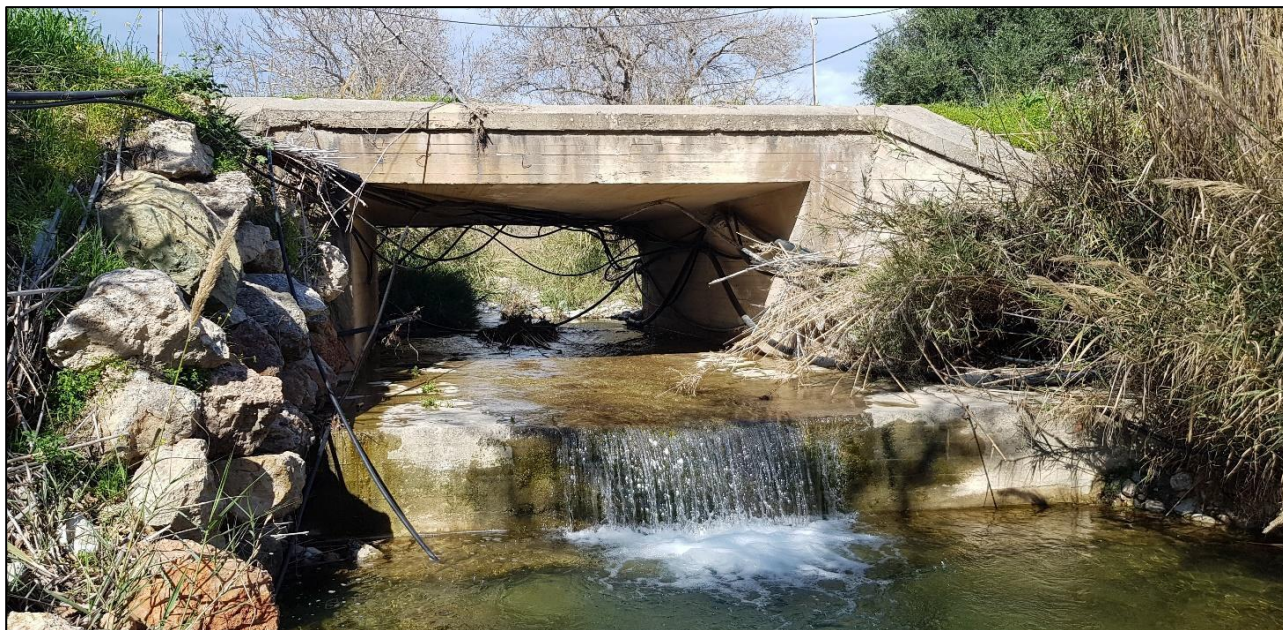
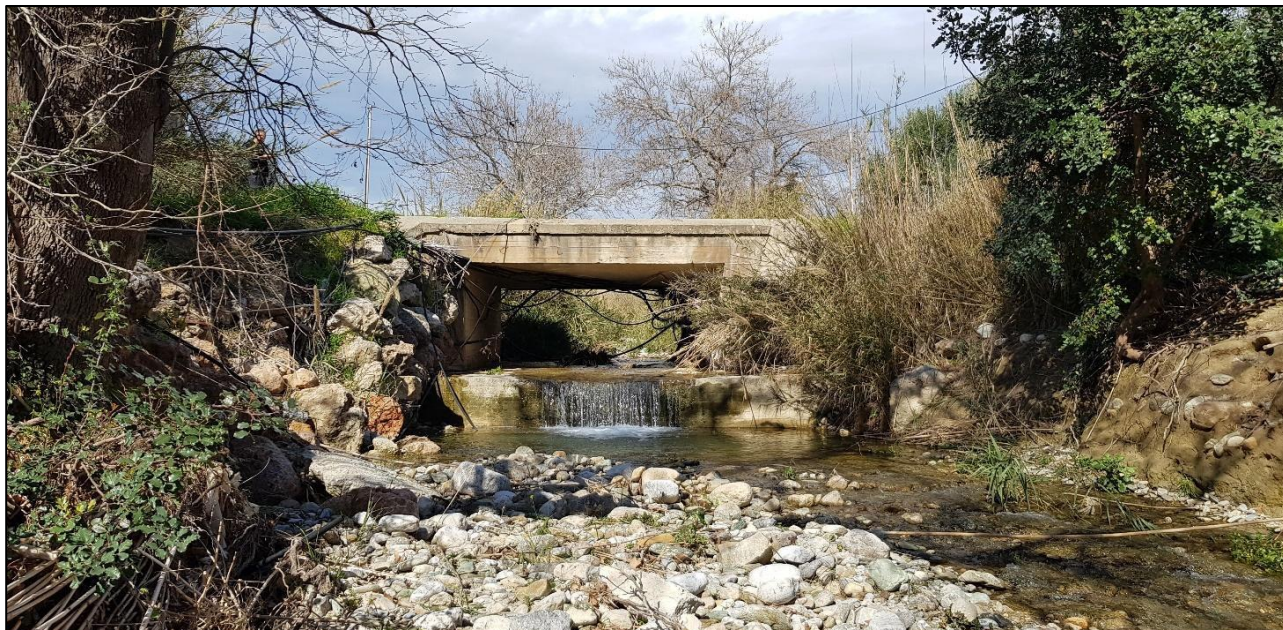
ΦΩΤΟΓΡΑΦΙΕΣ

Θέση Έργου	X: 677440.52	Y: 3878324.14
Τύπος Τεχνικού:	Γέφυρα	Κιγκλιδώματα: Όχι
Αριθμός ανοιγμάτων:	Ένα	Κλίση δρόμου: Μικρή
Πλάτος ανοιγμάτων:	5,20μ.	Γωνία άξονα με κοίτη: 90°
Ύψος ανοιγμάτων:	2,00μ.	Υψόμετρο πυθμένα: +2,45
Πάχη βάθρων:	1,20μ.	Υψόμετρο στέψης: +5,25
Πάχος φορέα:	0,80μ.	
Πτερυγότοιχος στην είσοδο:	Ναι	
Πτερυγότοιχος στην έξοδο:	Ναι

Υλικά κατασκευής:	Σκυρόδεμα
Κατάσταση:	Καλή
Ηλικία:	
Υλικό οδοστρώματος:	Άσφαλτος
Ίχνη πλημμυρών από παλαιά γεγονότα:	Όχι
Διαβρώσεις θεμελίων:	Μικρή
Διαβρώσεις φορέα:	Μικρή
Επιχώσεις φυσικές ή τεχνητές και ποσοστό έμφραξης:	Όχι

Κατάσταση:	Φυσική
Μορφή διατομής:	Τραπεζοειδής
Πλάτος διατομής κοίτης:	7,00μ.
Ύψος διατομής κοίτης:	1,90μ.
Βλάστηση:	Καλάμια
Διαβρώσεις κοίτης:

Κατάσταση: Φυσική
Μορφή διατομής: Τραπεζοειδής
Πλάτος διατομής κοίτης: 8,00μ.
Ύψος διατομής κοίτης: 2,50μ.
Βλάστηση: Θαμνώδης, δενδρώδης
Διαβρώσεις κοίτης:
Διαβρώσεις πρανών:

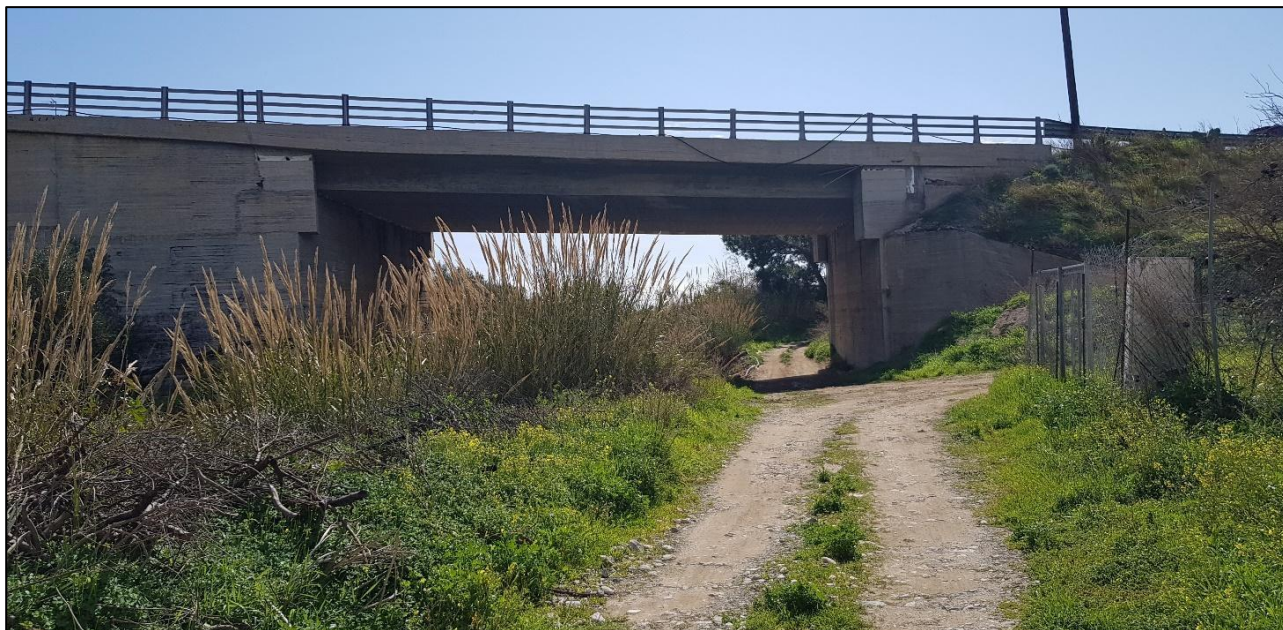
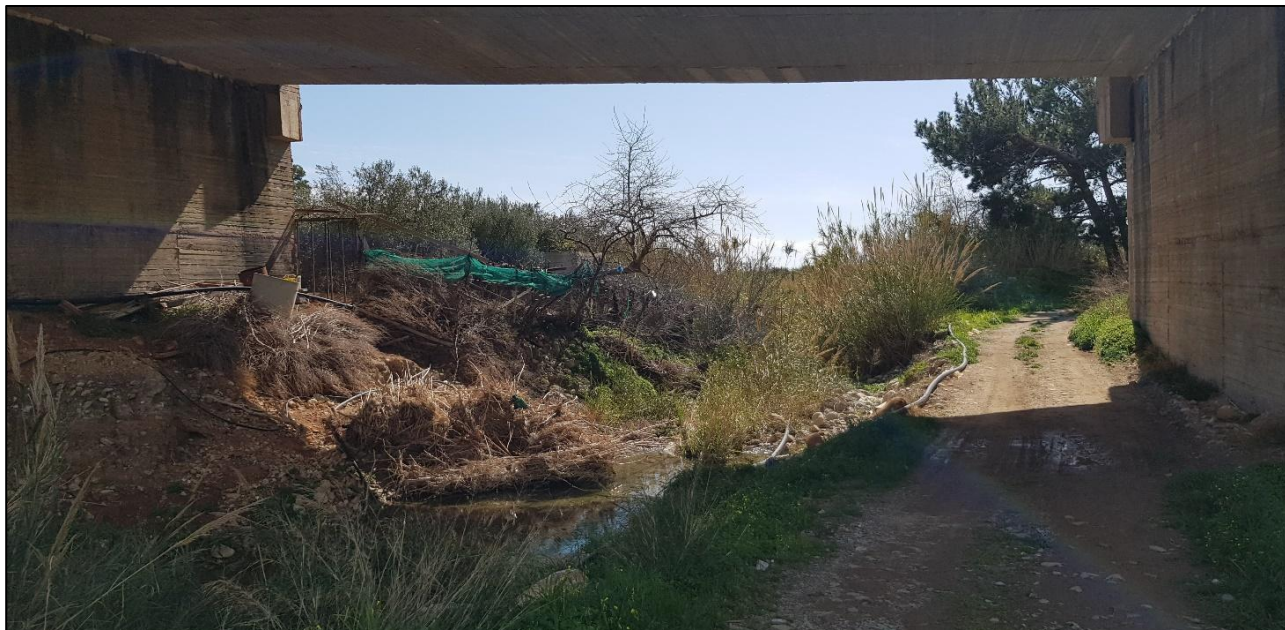
ΦΩΤΟΓΡΑΦΙΕΣ

Θέση Έργου	X: 677462.22	Y: 3878835.82
Τύπος Τεχνικού:	Γέφυρα	Κιγκλιδώματα: Ναι, μεταλλικά
Αριθμός ανοιγμάτων:	Ένα	Κλίση δρόμου: Μικρή
Πλάτος ανοιγμάτων:	19,00μ.	Γωνία άξονα με κοίτη: 70°
Ύψος ανοιγμάτων:	8,80μ.	Υψόμετρο πυθμένα: +9,21
Πάχη βάθρων:	7,00μ.	Υψόμετρο στέψης: +19,21
Πάχος φορέα:	1,20μ.	
Πτερυγότοιχος στην είσοδο:	Όχι	
Πτερυγότοιχος στην έξοδο:	Όχι

Υλικά κατασκευής:	Σκυρόδεμα
Κατάσταση:	Καλή
Ηλικία:	
Υλικό οδοστρώματος:	Άσφαλτος
Ίχνη πλημμυρών από παλαιά γεγονότα:	Όχι
Διαβρώσεις θεμελίων:	Μικρή
Διαβρώσεις φορέα:	Μικρή
Επιχώσεις φυσικές ή τεχνητές και ποσοστό έμφραξης:	Ναι, 15%

Κατάσταση:	Φυσική
Μορφή διατομής:	Τραπεζοειδής
Πλάτος διατομής κοίτης:	6,00μ.
Ύψος διατομής κοίτης:	1,80μ.
Βλάστηση:	Καλάμια, θαμνώδης
Διαβρώσεις κοίτης:	
Διαβρώσεις πρανών:

Κατάσταση: Φυσική
Μορφή διατομής: Τραπεζοειδής
Πλάτος διατομής κοίτης: 6,00μ.
Ύψος διατομής κοίτης: 1,80μ.
Βλάστηση: Καλάμια, δενδρώδης
Διαβρώσεις κοίτης:
Διαβρώσεις πρανών:

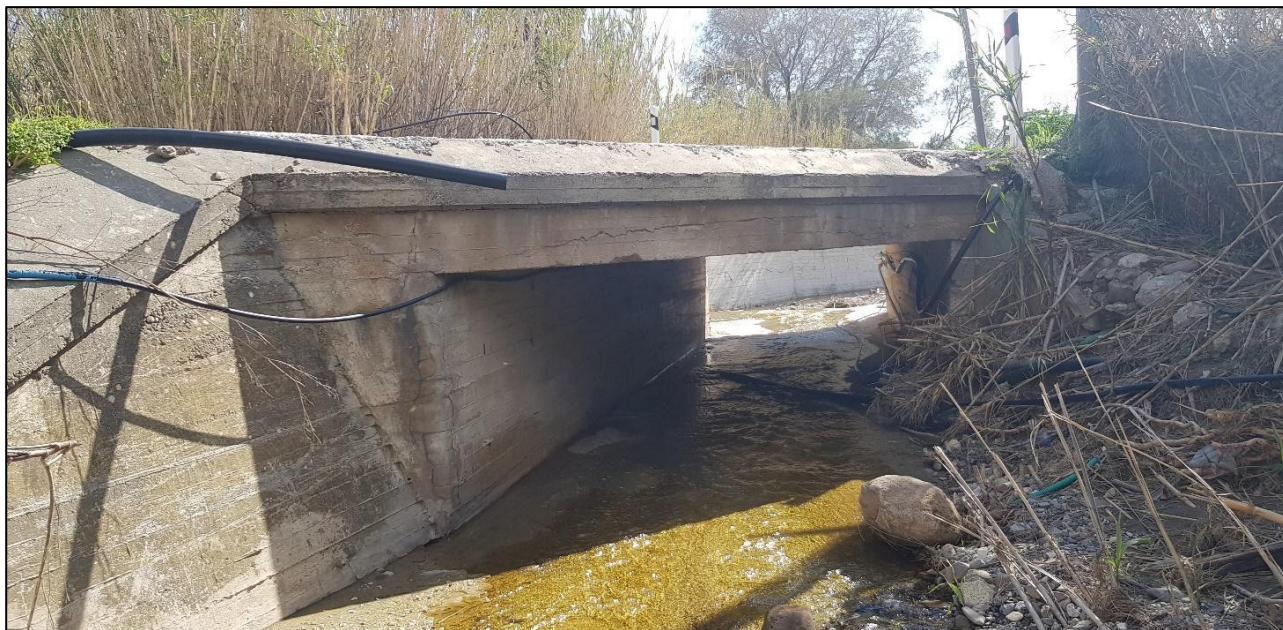
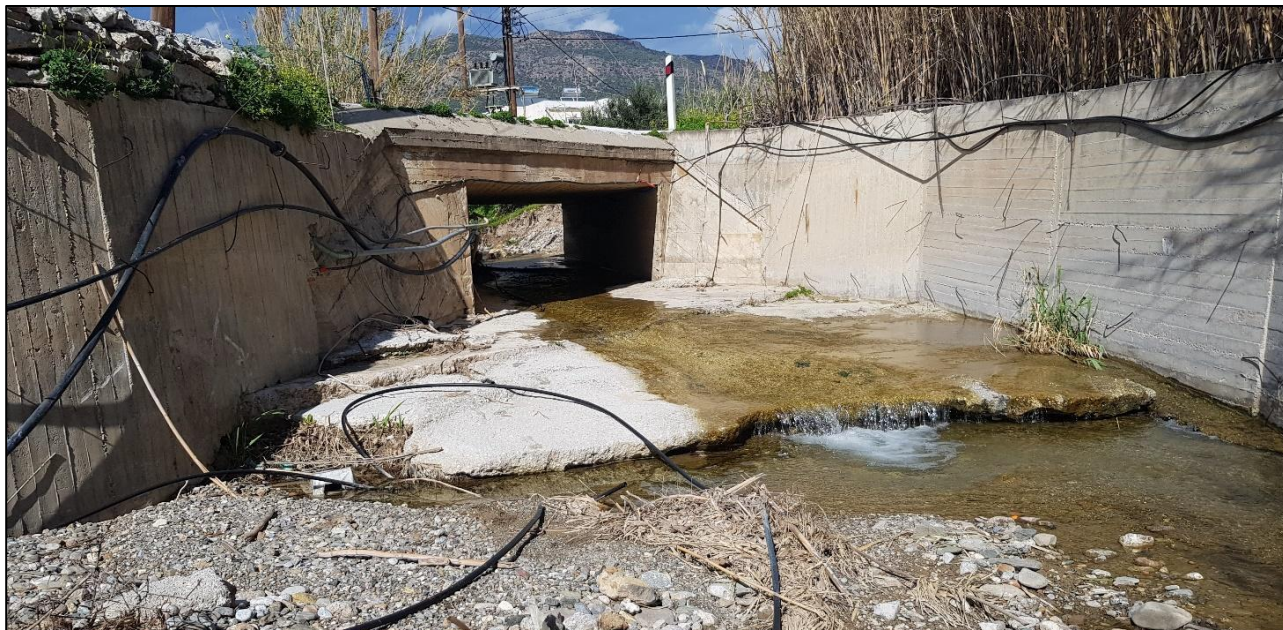
ΦΩΤΟΓΡΑΦΙΕΣ

Θέση Έργου	X: 679526.61	Y: 3878624.09
Τύπος Τεχνικού:	Γέφυρα	Κιγκλιδώματα: Όχι
Αριθμός ανοιγμάτων:	Ένα	Κλίση δρόμου: Μικρή
Πλάτος ανοιγμάτων:	5,00μ.	Γωνία άξονα με κοίτη: 70°
Ύψος ανοιγμάτων:	1,65μ.	Υψόμετρο πυθμένα: +2,30
Πάχη βάθρων:		Υψόμετρο στέψης: +4,35
Πάχος φορέα:	0,40μ.	
Πτερυγότοιχος στην είσοδο:	Ναι	
Πτερυγότοιχος στην έξοδο:	Ναι

Υλικά κατασκευής:	Σκυρόδεμα
Κατάσταση:	Καλή
Ηλικία:	
Υλικό οδοστρώματος:	Άσφαλτος
Ίχνη πλημμυρών από παλαιά γεγονότα:	Όχι
Διαβρώσεις θεμελίων:	Μικρή
Διαβρώσεις φορέα:	Μικρή
Επιχώσεις φυσικές ή τεχνητές και ποσοστό έμφραξης:	Όχι

Κατάσταση:	Φυσική
Μορφή διατομής:	Τραπεζοειδής
Πλάτος διατομής κοίτης:	6,50μ.
Ύψος διατομής κοίτης:	1,00μ
Βλάστηση:	Καλάμια
Διαβρώσεις κοίτης:	
Διαβρώσεις πρανών:

Κατάσταση: Φυσική
Μορφή διατομής: Ορθογωνική
Πλάτος διατομής κοίτης: 8,00μ.
Ύψος διατομής κοίτης: 2,50μ.
Βλάστηση:
Διαβρώσεις κοίτης:
Διαβρώσεις πρανών:
